## Rapport de mission de repérage des matériaux et produits contenant de l'amiante dans les immeubles bâtis avant réalisation de travaux

Numéro de dossier : **35037**  
Date du repérage : **22/05/2025 et le 24/06/2025**

Adresse	Rue : ..... <b>22 rue de l'Amiral COURBET</b> <b>Engagement n° 1406890738</b> <b>ref marché : 2023.1450001638</b> <b>Ref interne 1300187718</b> <b>Code service CGF0000080</b> Bât., escalier, niveau, appartement n°, lot n°: <b>, Lot numéro Non communiqué</b> Code postal, ville : <b>. 80026 AMIENS CEDEX</b>
Périmètre de repérage :	..... <b>Ensemble du bâtiment.</b>
Fonction principale du bâtiment :	..... <b>Autres</b>
Date de construction :	..... <b>Date du permis de construire : Avant 1997.</b>

**Percement en vue de passage de câbles entres niveaux, accroche de chemins de câbles et moulures aux plafonds et murs.**

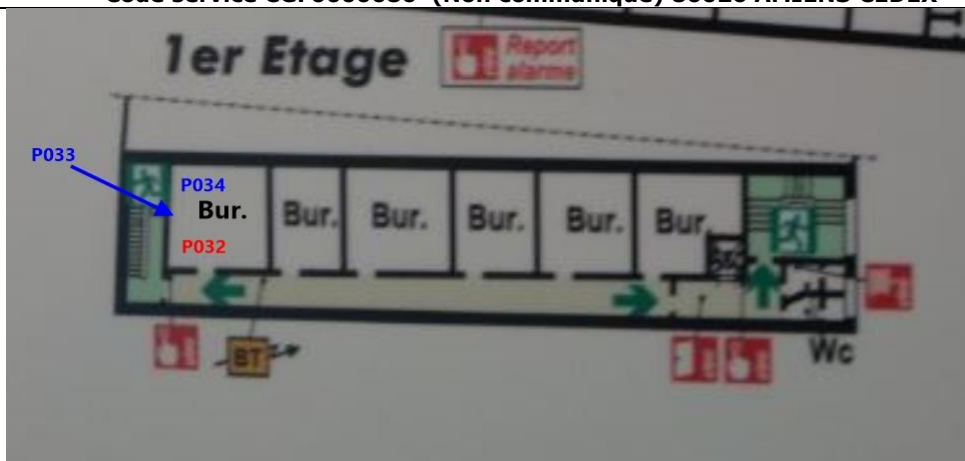
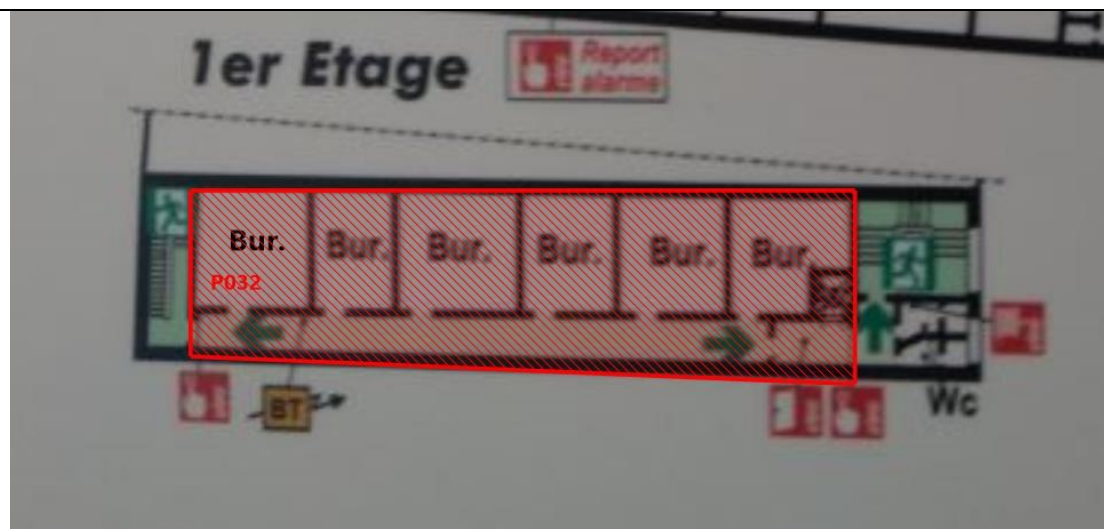
Dalles de sol + colle sous revêtement PVC contenant de l'amiante après analyses

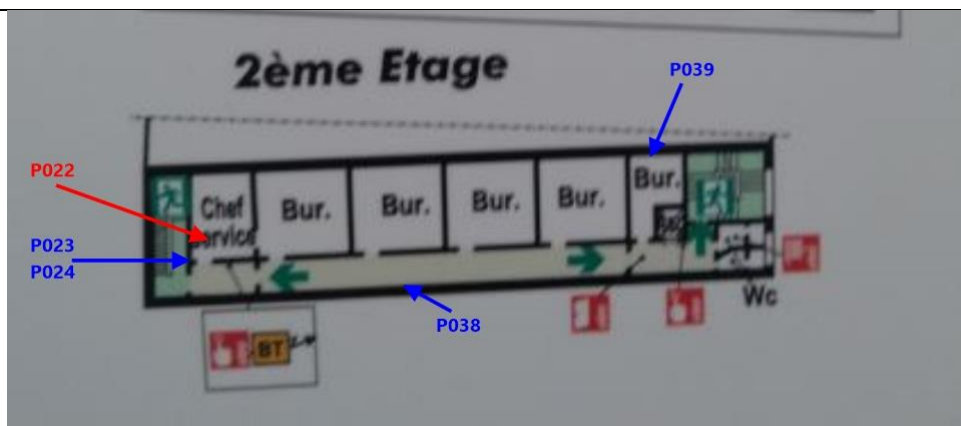
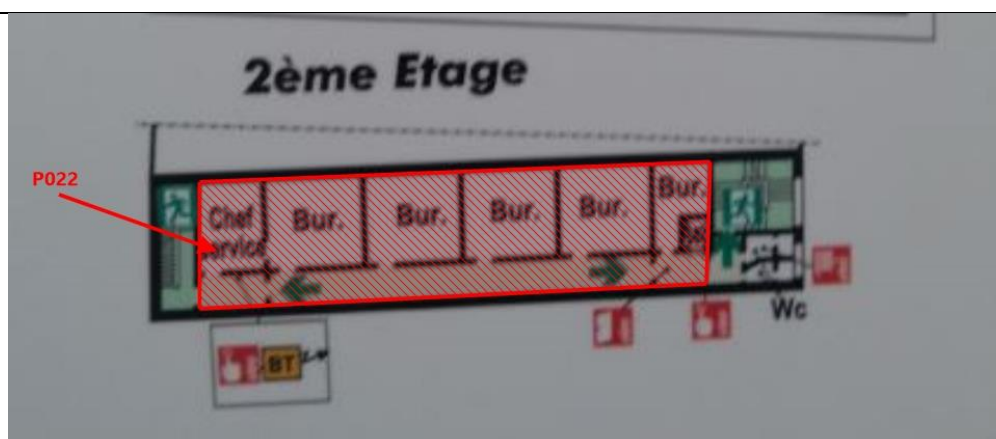
Dalles de sol + colle sous revêtement PVC contenant de l'amiante après analyses

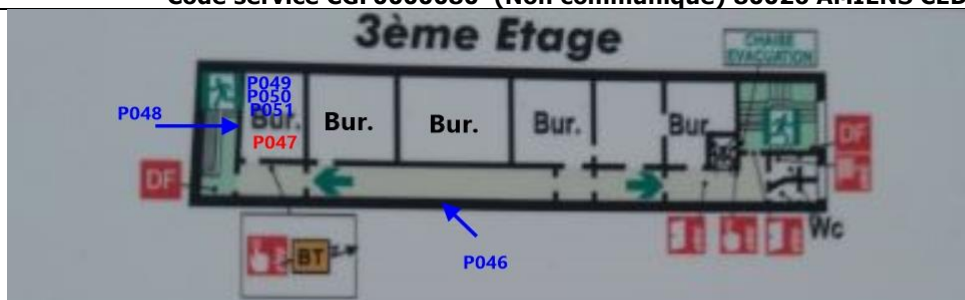
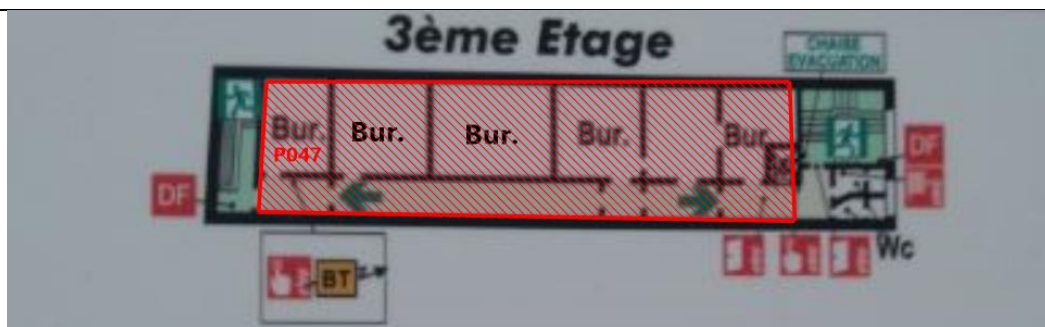
Dalles de sol + colle sous revêtement PVC contenant de l'amiante après analyses

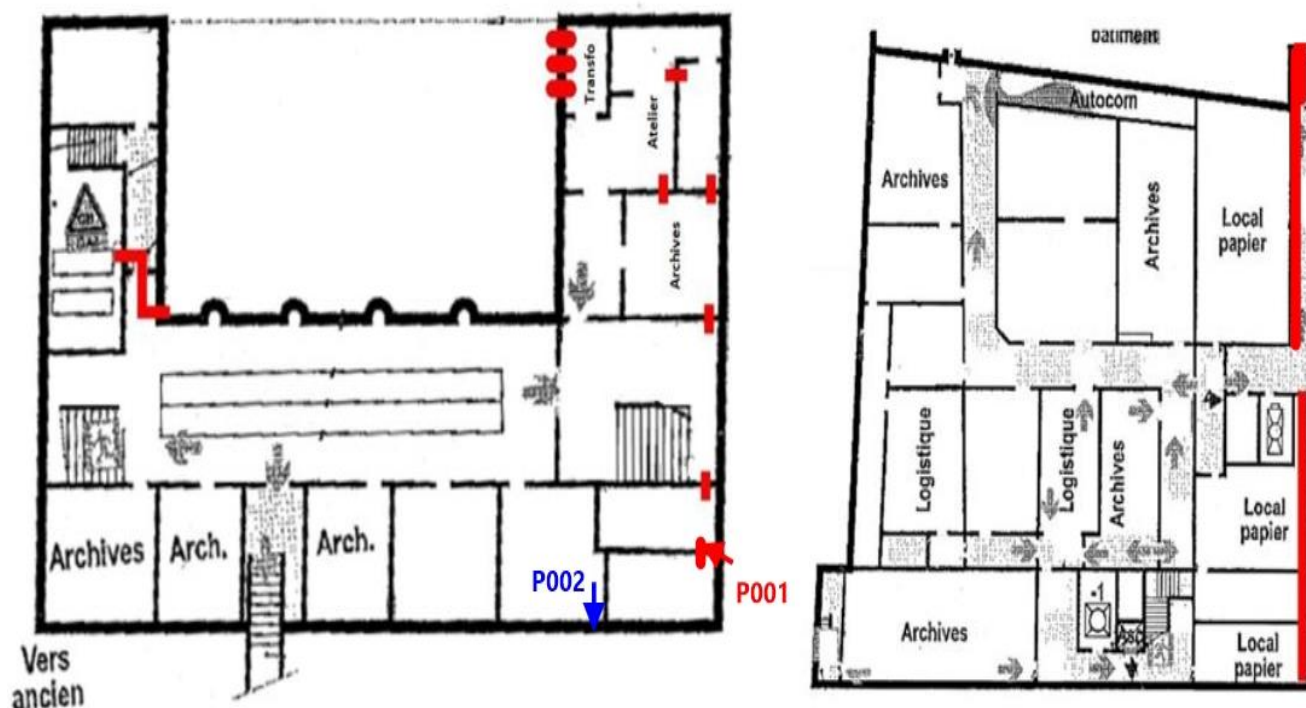
- Conduits de ventilation contenant de l'amiante sur anciennes analyses
- Conduit fibrociment rond EP contenant de l'amiante sur anciennes analyses

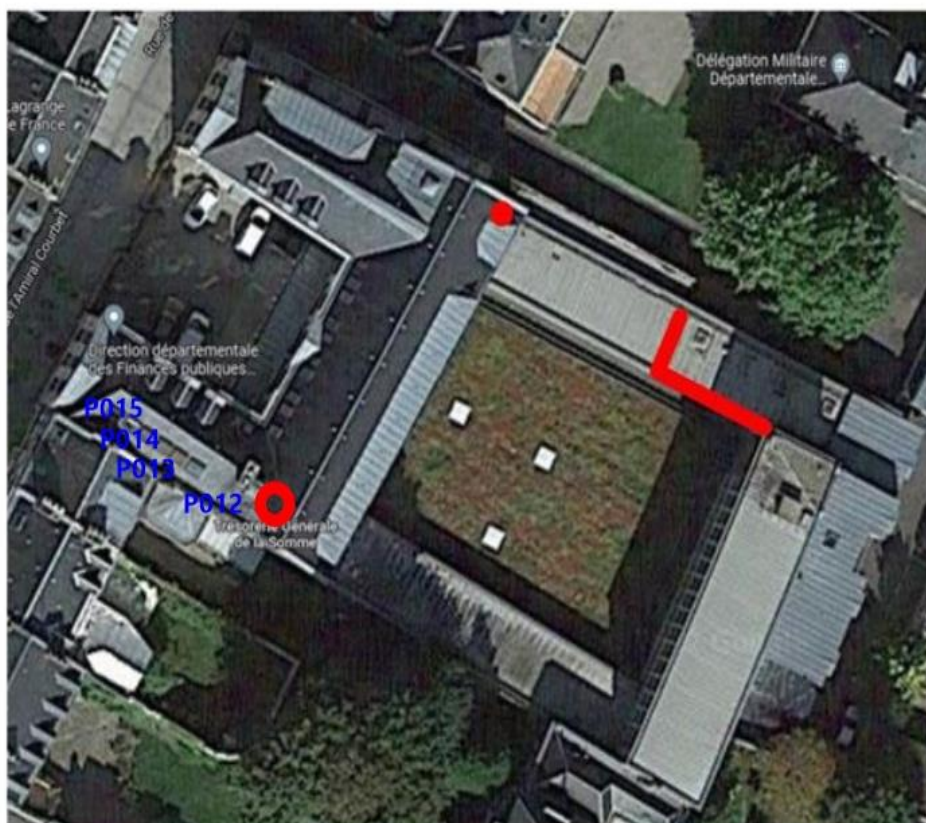
- Conduit EP contenant de l'amiante sur anciennes analyses
- Conduit de ventilation + mitron contenant de l'amiante sur jugement de l'opérateur
- Conduit de ventilation + mitron contenant de l'amiante sur anciennes analyses
