# Dossier Technique Immobilier

**Pré-Rapport de mission de repérage des matériaux et produits contenant de l'amiante  
dans les immeubles bâtis avant démolition  
(Listes C de l'annexe 13-9 du Code de la Santé publique)**

**Dossier N° CENTRE CEI DE LANGOGNE-AVT-DEMOL**

**Bureaux et centre technique  
Centre d'Entretien et d'Intervention (CEI) de Langogne - ZI route  
de Pignol  
48300 LANGOGNE**

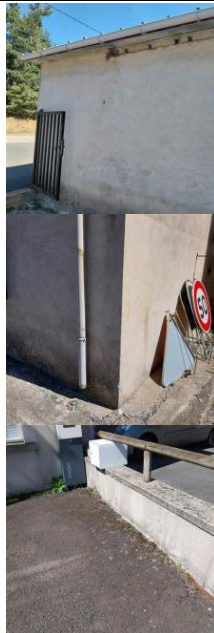
**ZPSO-025 : Partie à inspecter : Crépis extérieur.**
**Niveau : Bât Adm-Facades**

Localisation	n° de sondage	Description	Echantillon	N° Echantillon	Photo
Façade OUEST; Bât Adm-Facades - Façade EST	1	<u>Identifiant</u> : ZPSO-025 <u>Description</u> : Crépis extérieur <u>Résultat</u> : Absence d'amiante	Oui Bât Adm-Facades - Façade EST Bât Adm-Facades - Façade OUEST	Ech.046; Ech.052; Ech.053

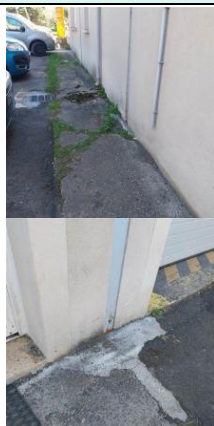
**ZPSO-027 : Partie à inspecter : Joint de dilatation.**
**Niveau : Bât Adm-Facades**

Localisation	n° de sondage	Description	Echantillon	N° Echantillon	Photo
Façade Nord	1	<u>Identifiant</u> : ZPSO-027 <u>Description</u> : Joint de dilatation <u>Résultat</u> : Absence d'amiante	Oui Bât Adm-Facades - Façade Nord	Ech.056; Ech.057

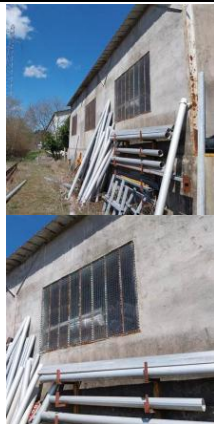
**ZPSO-028 : Partie à inspecter : Joint d'étanchéité entre menuiserie et structure.**
**Niveau : Bât Adm-Facades**

Localisation	n° de sondage	Description	Echantillon	N° Echantillon	Photo
Façade SUD	1	<u>Identifiant</u> : ZPSO-028 <u>Description</u> : Joint d'étanchéité entre menuiserie et structure <u>Résultat</u> : Absence d'amiante	Oui Bât Adm-Facades - Façade SUD	Ech.060; Ech.061

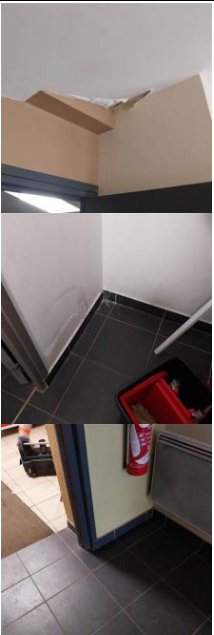
Localisation	n° de sondage	Description	Echantillon	N° Echantillon	Photo
Entrée; Bat Adm - Secrétariat; Bat Adm - Bureau 1; Bat Adm - Bureau 2; Bat Adm - Vestiaires; Bat Adm - Local réseau; Bat Adm - Archive; Bat Adm - Bureau-Principal; Bat Adm- Etage - Dégagement; Bat Adm- Etage - Salle EPI; Bat Adm- Etage - Réfectoire	1	Identifiant : ZPSO-001 Description : Bandes calicot Pièces sèches Résultat : Absence d'amiante	Oui Bat Adm - Entrée Bat Adm- Etage - Dégagement	Ech.001; Ech.002; Ech.005

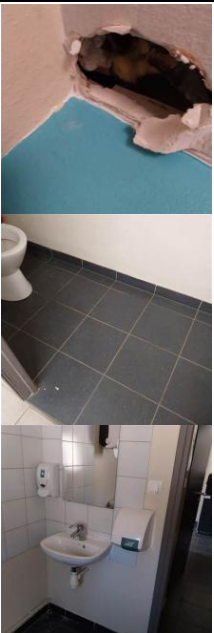
**ZPSO-002 : Partie à inspecter : Bandes calicot (Bandes calicot Pièces humides).**

Localisation	n° de sondage	Description	Echantillon	N° Echantillon	Photo
Wc; Bat Adm - Sanitaire 1; Bat Adm - Sanitaire 2; Bat Adm- Etage - BOX1 (douche); Bat Adm- Etage - BOX 2 (douche 2); Bat Adm- Etage - Wc 1; Bat Adm- Etage - Wc 2	1	Identifiant : ZPSO-002 Description : Bandes calicot Pièces humides Résultat : Absence d'amiante	Oui Bat Adm - Sanitaire 1 Bat Adm - Sanitaire 2 Bat Adm- Etage - Wc 1	Ech.003; Ech.004; Ech.006

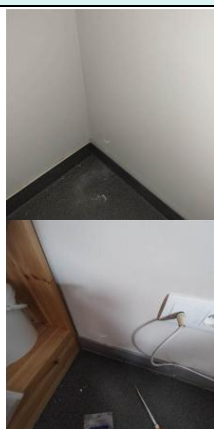
**ZPSO-003 : Partie à inspecter : Enduit à base de plâtre lissé ou taloché (Enduit à base de plâtre lissé ou taloché + peinture mur porteur).**
**Niveau : Bat Adm- Etage**

Localisation	n° de sondage	Description	Echantillon	N° Echantillon	Photo
Vestiaire H; Bat Adm- Etage - Réfectoire	1	<u>Identifiant</u> :ZPSO-003 <u>Description</u> :Enduit à base de plâtre lissé ou taloché + peinture mur porteur <u>Résultat</u> : Absence d'amiante	Oui Bat Adm- Etage - Réfectoire Bat Adm- Etage - Vestiaire H	Ech.007; Ech.008

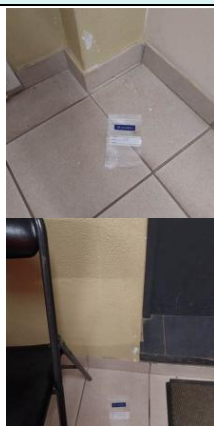
**ZPSO-007 : Partie à inspecter : Enduit à base de plâtre lissé ou taloché (Enduit à base de plâtre lissé ou taloché + peinture mur porteur).**
**Niveau : Bat Adm**

Localisation	n° de sondage	Description	Echantillon	N° Echantillon	Photo
Vestiaires	1	<u>Identifiant</u> :ZPSO-007 <u>Description</u> :Enduit à base de plâtre lissé ou taloché + peinture mur porteur <u>Résultat</u> : Absence d'amiante	Oui Bat Adm - Vestiaires	Ech.014; Ech.015

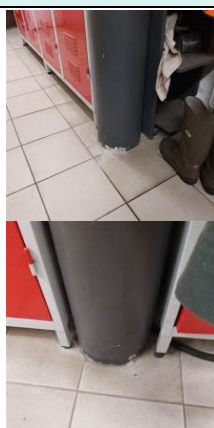
**ZPSO-008 : Partie à inspecter : Enduit à base de plâtre lissé ou taloché (Enduit à base de plâtre lissé ou taloché sur élément porteur (poteaux)).**
**Niveau : Bat Adm**

Localisation	n° de sondage	Description	Echantillon	N° Echantillon	Photo
Vestiaires	1	<u>Identifiant</u> :ZPSO-008 <u>Description</u> :Enduit à base de plâtre lissé ou taloché sur élément porteur (poteaux) <u>Résultat</u> : Absence d'amiante	Oui Bat Adm - Vestiaires	Ech.016; Ech.017

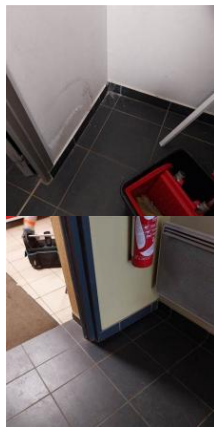
**ZPSO-010 : Partie à inspecter : Colle de Plinthe (Colle blanche de plinthe gris foncé).**
**Niveau : Bat Adm**

Localisation	n° de sondage	Description	Echantillon	N° Echantillon	Photo
Entrée; Bat Adm - Secrétariat; Bat Adm - Bureau 1; Bat Adm - Bureau 2; Bat Adm - Vestiaires; Bat Adm - Wc; Bat Adm - Local réseau; Bat Adm - Archive; Bat Adm - Sanitaire 1; Bat Adm - Sanitaire 2; Bat Adm - Bureau-Principal	1	<u>Identifiant</u> :ZPSO-010 <u>Description</u> :Colle blanche de plinthe gris foncé <u>Résultat</u> : Absence d'amiante	Oui Bat Adm - Entrée Bat Adm - Wc	Ech.021; Ech.022

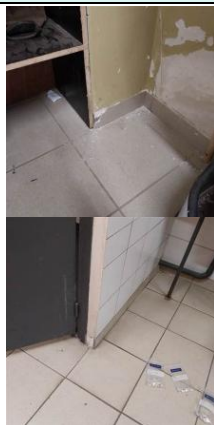
**ZPSO-012 : Partie à inspecter : Colle de plinthe (Colle blanche de plinthe gris 7x30).**
**Niveau : Bat Adm**

Localisation	n° de sondage	Description	Echantillon	N° Echantillon	Photo
Vestiaires	1	<u>Identifiant</u> :ZPSO-012 <u>Description</u> :Colle blanche de plinthe gris 7x30 <u>Résultat</u> : Absence d'amiante	Oui Bat Adm - Vestiaires	Ech.025; Ech.026

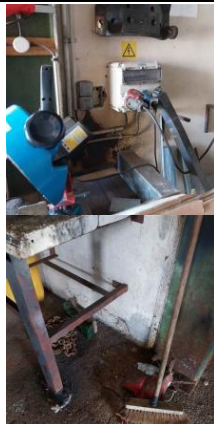
**ZPSO-018 : Partie à inspecter : Enduit à base de ciment projeté.**
**Niveau : Bât Annexe**

Localisation	n° de sondage	Description	Echantillon	N° Echantillon	Photo
Hangar	1	<u>Identifiant</u> : ZPSO-018 <u>Description</u> : Enduit à base de ciment projeté <u>Résultat</u> : Absence d'amiante	Oui Bât Annexe - Hangar	Ech.037; Ech.038

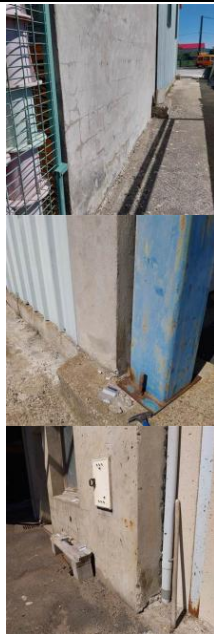
**ZPSO-026 : Partie à inspecter : Enduit à base de ciment projeté.**
**Niveau : Bât Adm-Facades**

Localisation	n° de sondage	Description	Echantillon	N° Echantillon	Photo
Façade SUD; Bât Adm-Facades - Façade OUEST	1	<p>Identifiant : ZPSO-026</p> <p>Description : Enduit à base de ciment projeté</p> <p>Résultat : Absence d'amiante</p>	<p>Oui</p> <p>Bât Adm-Facades - Façade SUD Bât Adm-Facades - Façade OUEST</p>	Ech.049; Ech.050; Ech.051

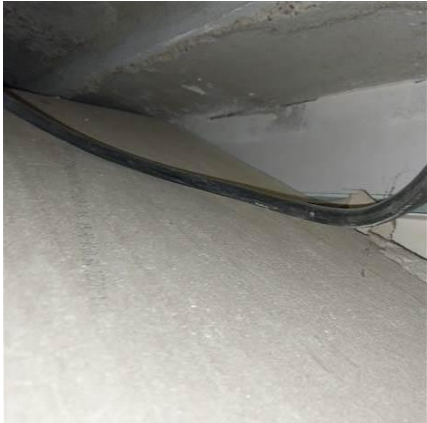
<p>Photo n° PhA001  Localisation : Bat Adm - Entrée; Bat Adm - Secrétariat; Bat Adm - Bureau 1; Bat Adm - Bureau 2; Bat Adm - Wc; Bat Adm - Local réseau; Bat Adm - Archive; Bat Adm - Pièce d'eau 1; Bat Adm - Pièce d'eau 2; Bat Adm - Bureau  Ouvrage : 4 - Plafonds et faux plafonds - Faux plafonds  Partie d'ouvrage : Panneaux et plaques  Description : Panneaux et plaques</p>
---	---
