EXPERTISE	Version : 0 Date : 17/07/2025
	NANDAÏ - Casernement - Bâtiment 026	Page 0 sur 54

DIRECTION D'INFRASTRUCTURE DE
LA DEFENSE DE NOUMEA

EXPERTISE DE BATIMENT

**NOUVELLE-CALEDONIE
CAMP DE NANDAI
BATIMENT 26**

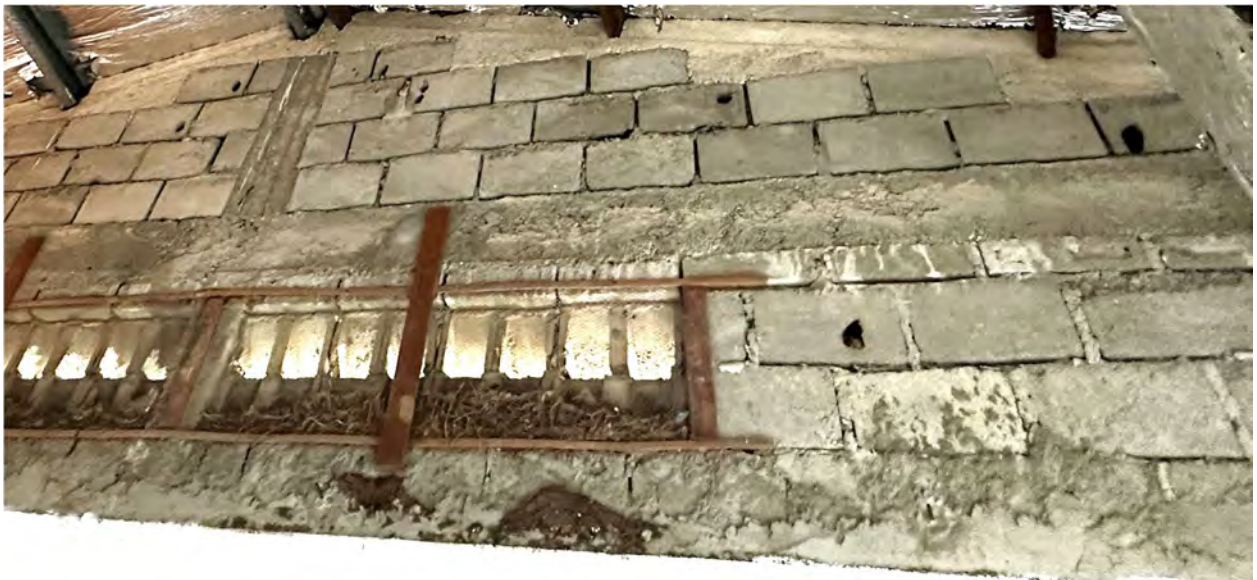
Vue sur pignon Est : maçonnerie grossière et béton peu fermé.

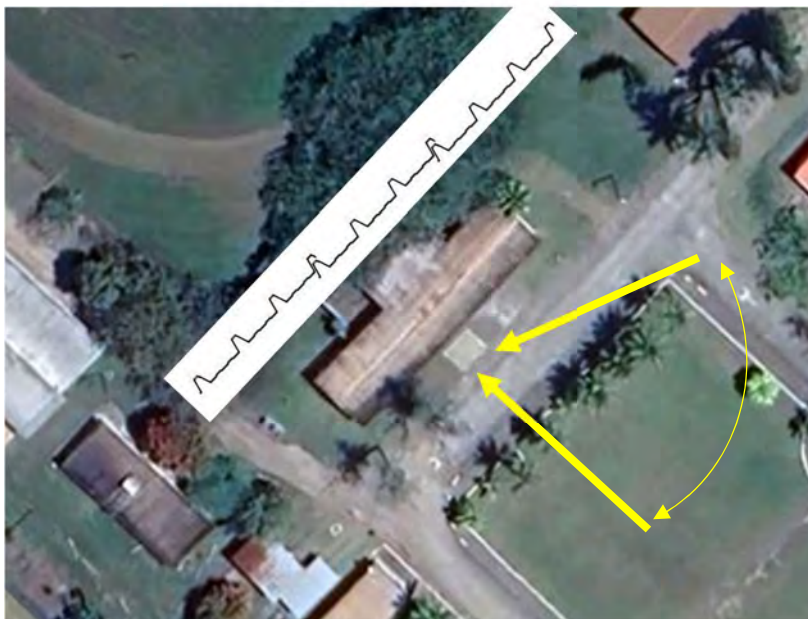
Les ondes sont orientées Sud-Est et le sens de pose n'est ainsi pas idéal. Il aurait dû être posé dans l'autre sens. Le sens retenu peut-être préjudiciable à l'étanchéité du bâtiment.

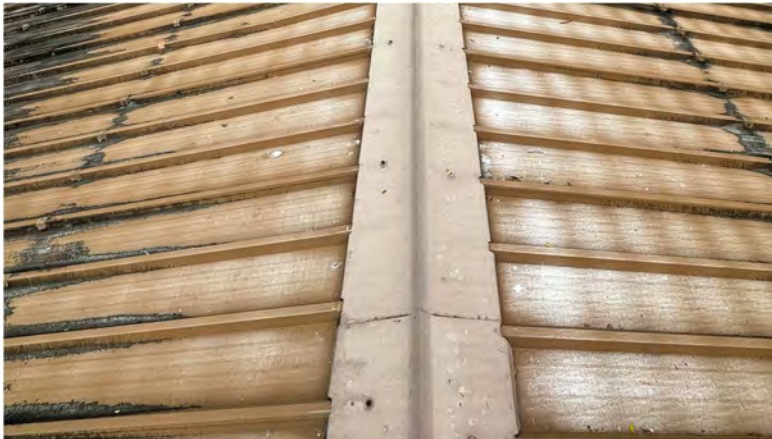
Les tôles de couverture ont perdu leur teinte sur de nombreuses zones. Même si aucune corrosion n'est encore visible, on note que le complexe de protection est entamé :

Etat des tôles : on note la décoloration

Les tôles peuvent encore être repeintes mais on regardera le bilan de ces éléments pour en apprécier l'intérêt réel de leur récupération.

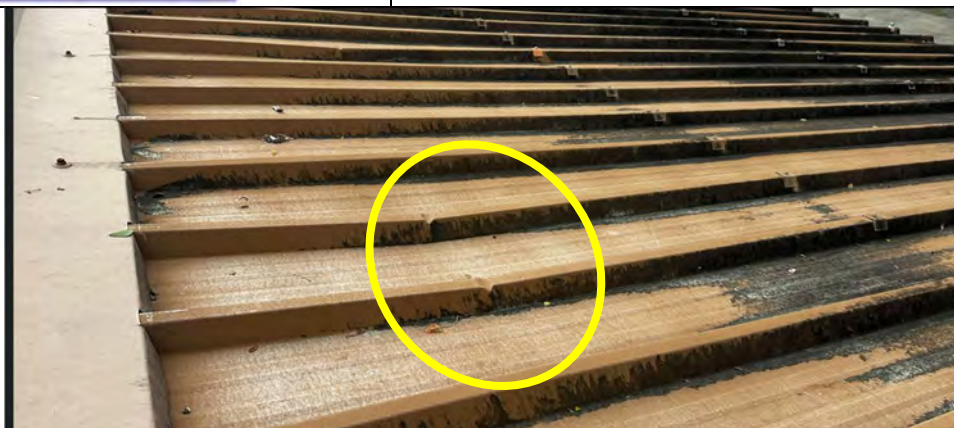
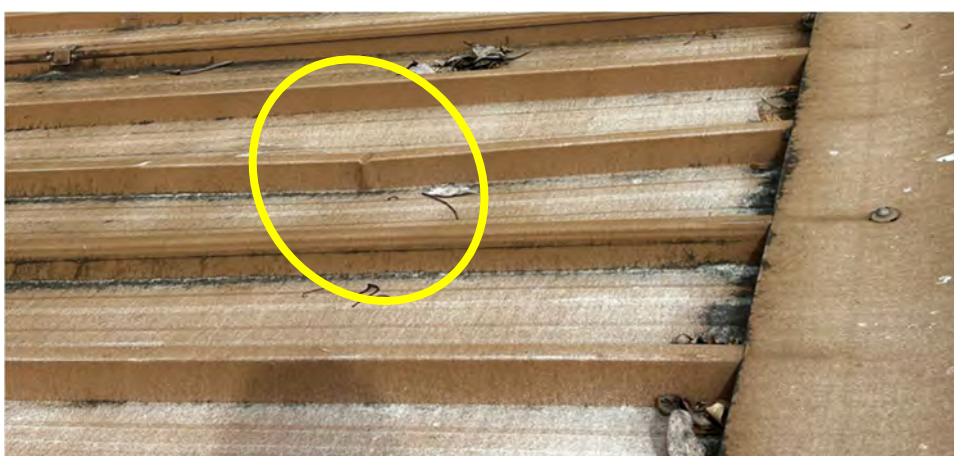
Il convient de rester prudent pour toute circulation de personnes sur la toiture. Ce défaut étant de nature à suspecter un défaut de portance de la couverture.

Tôles avec pliures

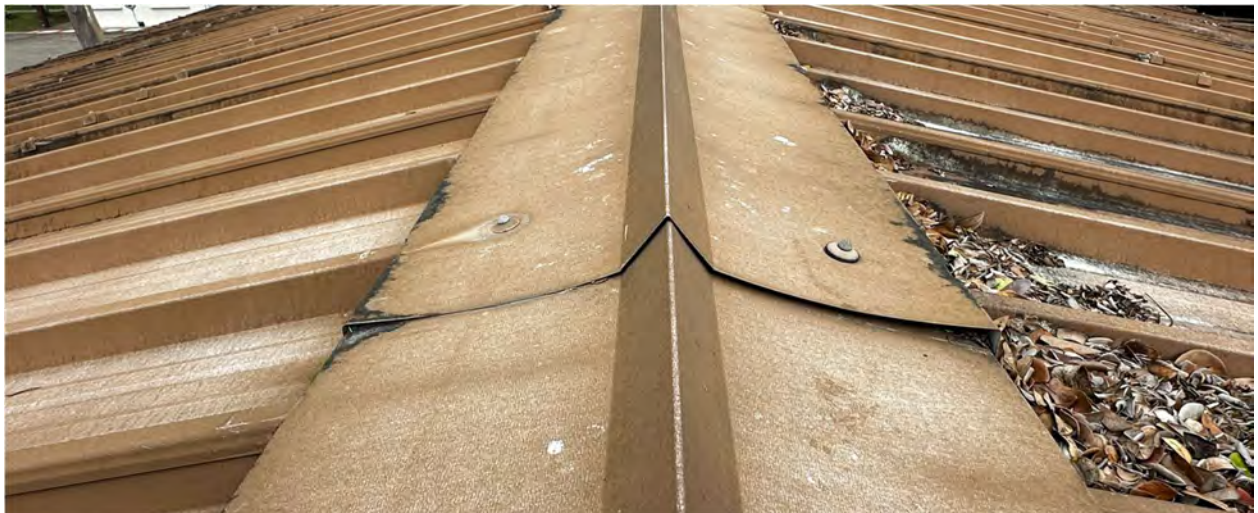
- L'absence de certaines vis, leur inefficacité pour d'autres, ou des remplacements de vis avec des vis dont les calotins ou rondelles ne sont pas conformes aux éléments standards pour ces tôles : ces défauts sont de nature à créer une pénétration localisée d'eau et sont facilement remédiables,
- Les éléments de faitage sont souvent mal fixés. On note que les éléments montrent des variations de couleur tendant à démontrer que certains éléments ont été changés. On note pour ces éléments :
 - Des fixations défaillantes avec des zones soulevées
 - Un sens de pose inversé

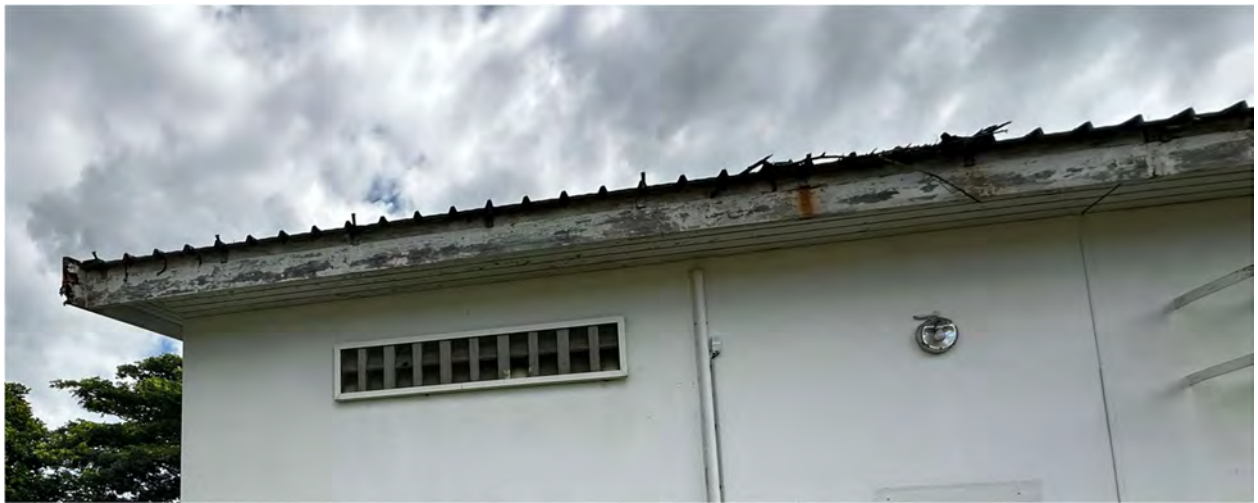
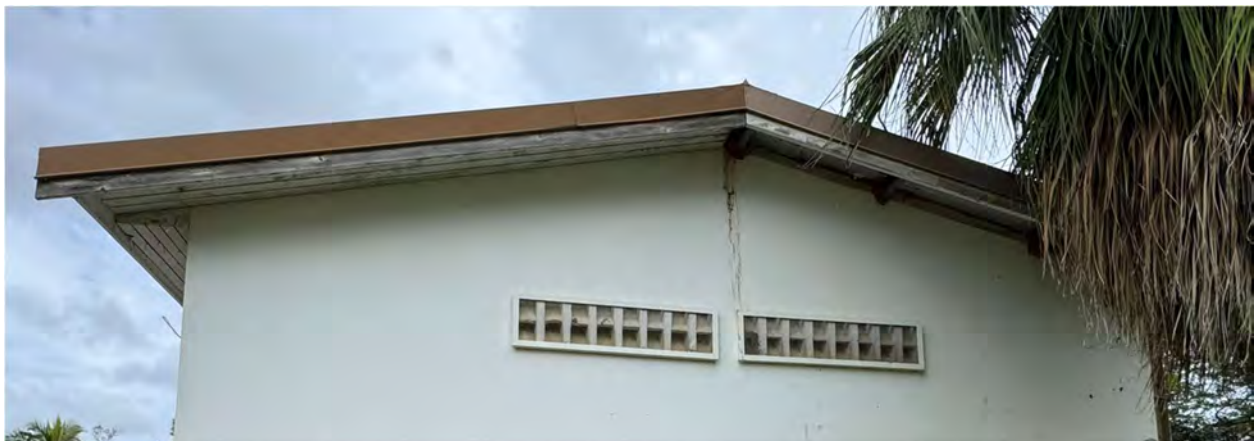
Les agrafes restantes montrent que les toitures en étaient initialement équipées.
Les bandeaux en bois latéraux sur pignons et ceux en façade sont en mauvais état

Il manque la moitié des sous-forgets sur le pignon Est. Le reste des éléments des sous-forgets est en bois. Leurs peintures sont en fin de vie.

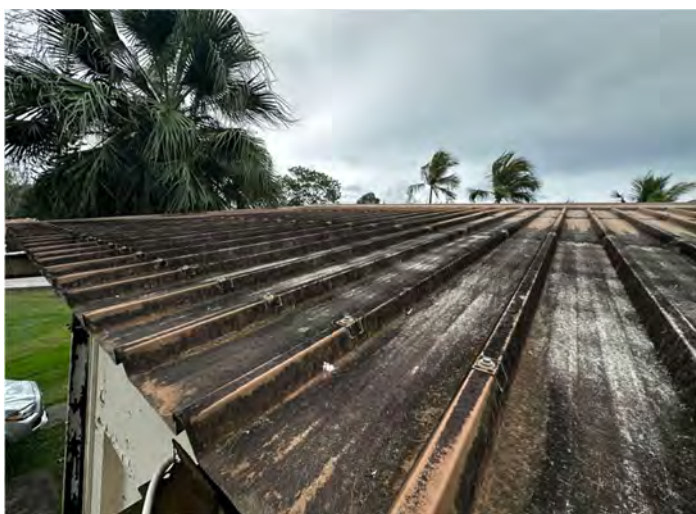
On constate que les tôles sont souillées par de la moisissure et des branchages.

On signale que l'absence de nettoyage est susceptible de conduire à un vieillissement prématuré des tôles avec de possibles perforations par corrosion.

- De prendre des dispositions de sécurité pour les circulations sur la couverture
- Un nettoyage préalable ou après dépose,
- D'avoir des pannes aux mêmes endroits pour remettre les vis qui les tiennent au mêmes endroits afin de prévenir tout défaut d'étanchéité
- De remettre visserie, calotins et rondelles neufs
- Eventuellement de prévoir une remise en peinture.

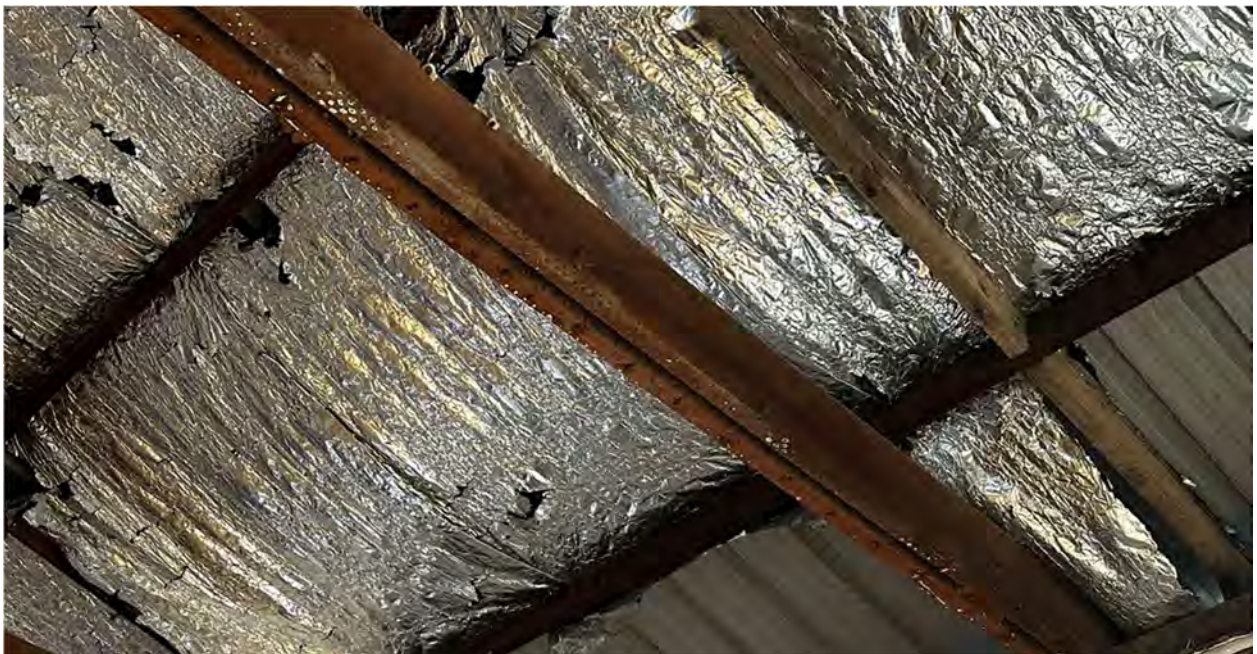
On note que les pannes sont dans certaines zones d'essence possiblement différentes (avec des différences de coloration).

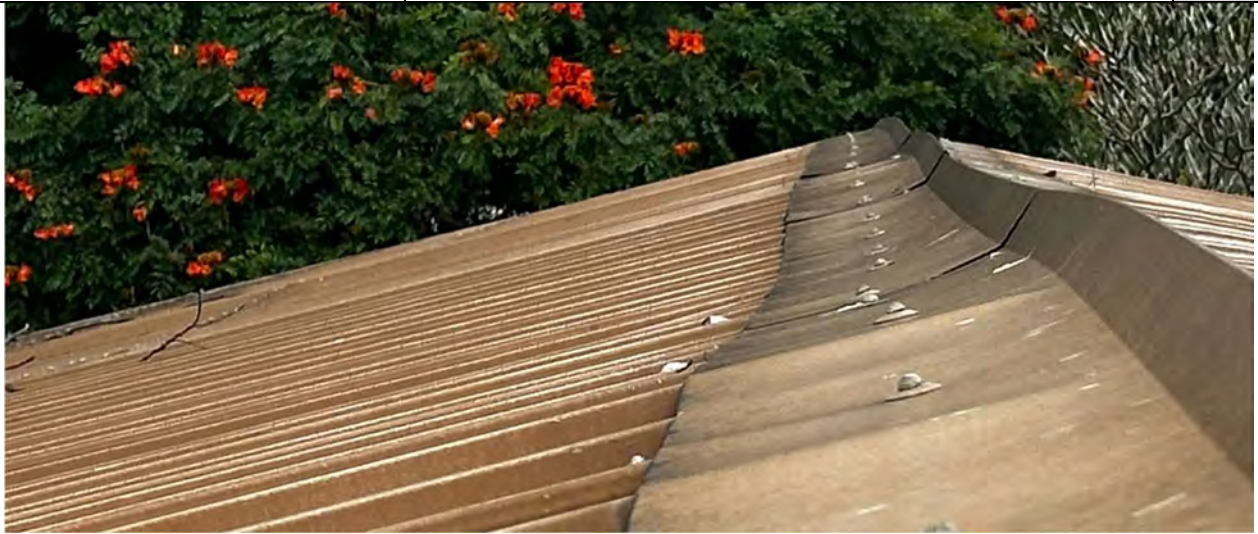
Sur couverture on peut également voir des déformations générales de la couverture semblant montrer des affaissements de certains éléments de pannes (cf. photo page suivante).

Il convient d'être prudent vis-à-vis de ce constat quant aux circulations de personnes sur la toiture.

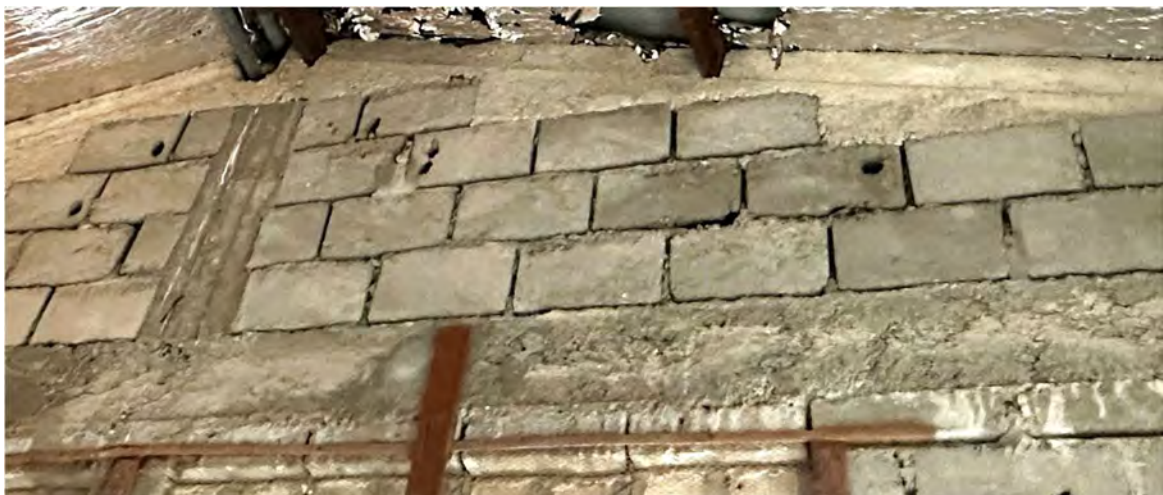
Les façades sont en maçonnerie grossière avec des bétons montrant un faible niveau de qualité (nids de cailloux, béton mal fermés, etc ...).

On note des fissures apparentes sur les murs de façades et sur pignons, essentiellement au niveau des ouvrants.

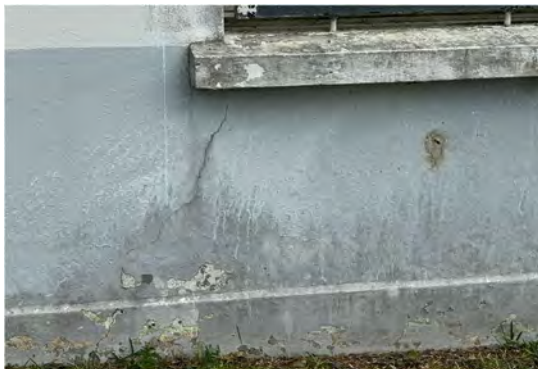
Zone 1 – fissure sous fenêtre

En absence de modification des ouvertures, ces fissures peuvent être traitées au moment de la remise en peinture du bâtiment.

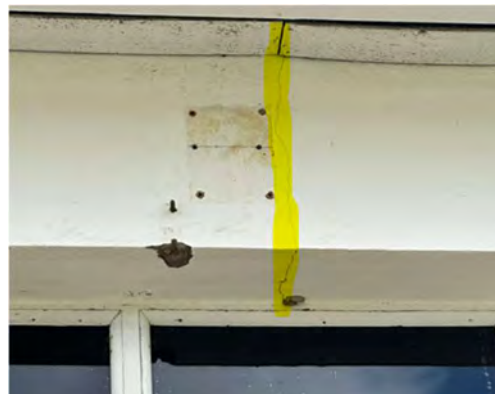
Zone 4 – fissure haute N°1

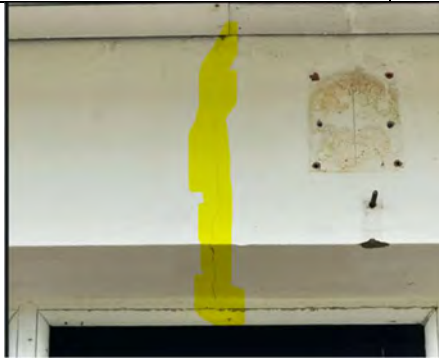
Zone 4 – fissure haute N°2

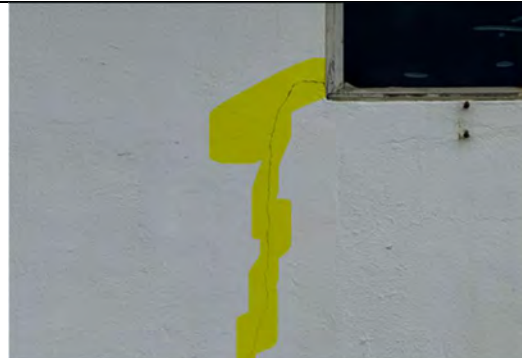
Zone 4 – fissure haute N°3

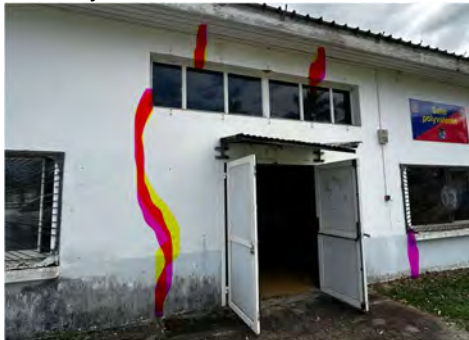
Fissures sur zone 4

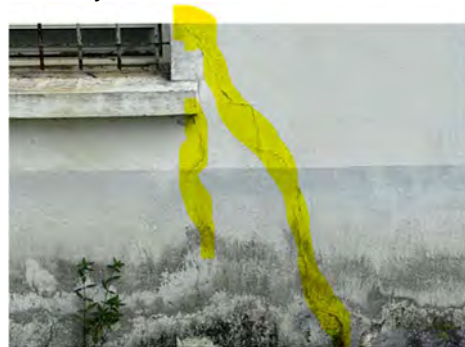
Zone 5

Les fissures ne sont pas de nature à mettre en péril l'ouvrage. Il convient néanmoins de s'y pencher si des modifications d'ouvertures sont souhaitées par le client dans son projet de réaménagement.

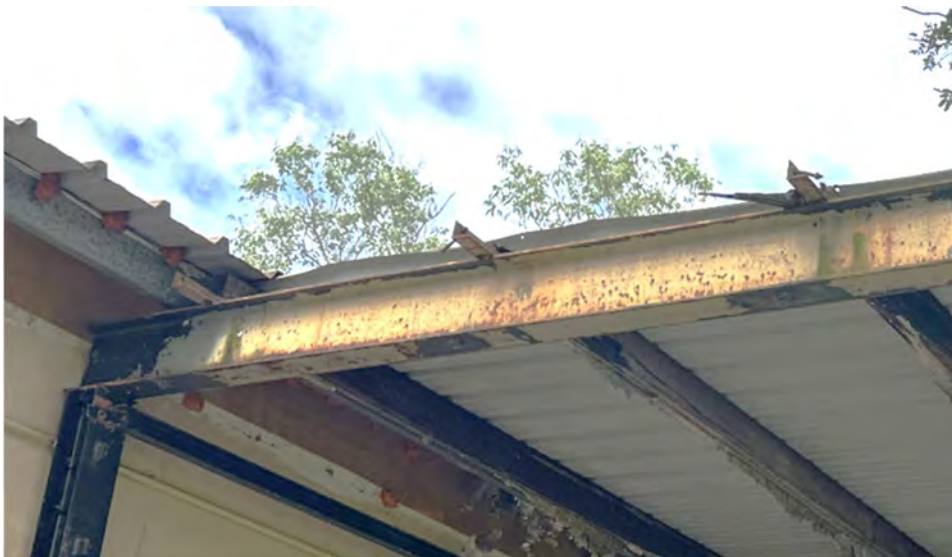
- Les tôles prolongent celles du bâtiment principal avec recouvrement de celles du bâtiment principal. Aucune disposition particulière ne semble avoir prise pour l'étanchéité de cette interface.

POINT DE DANGER : pour la portion de couverture visible sur la photo ci-avant : les pannes en bois ne sont plus supportées en extrémité et les tôles se portent aujourd'hui seules sur leurs longueurs. Un effondrement est probable en cas de circulation de personnes. Un effondrement sans circulation n'est également pas à exclure.

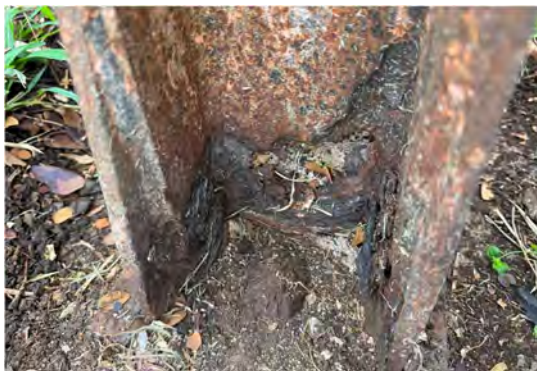
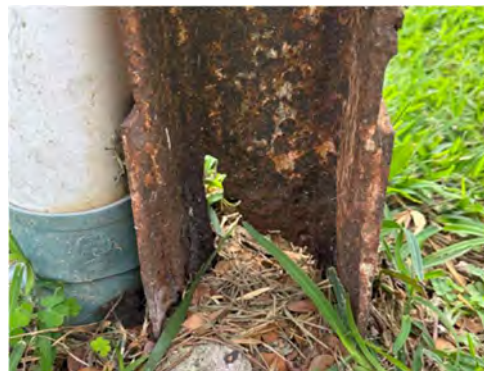
- Les pieds de poteaux montrent des signes de corrosion plus importants nécessitant réparation

L'ancrage des pieds de poteaux à leur fondation a perdu une grande partie de leur capacité : les âmes sont percées pour de nombreux poteaux et les pertes de matière sont importantes.

Il est ainsi possible de réaliser une rehausse de 50cm des plots avec mise en place de barres HA au travers des poteaux pour encastrement. Les rehausses devront être liaisonnées aux plots inférieurs. Le haut de la rehausse comportera une forme en pointe de diamant pour permettre les écoulements des eaux et se prémunir de phénomènes de corrosion comme ceux actuellement constatés.

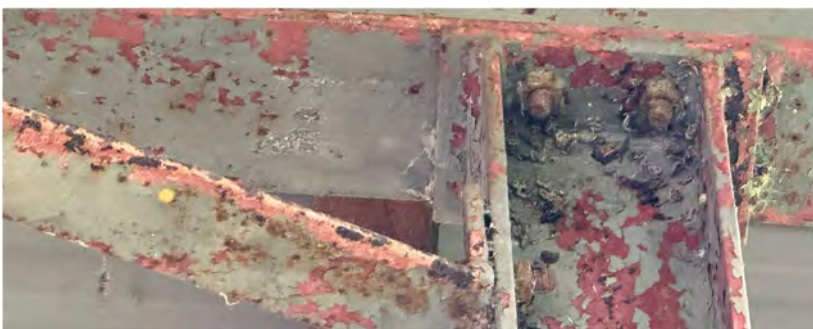
- Les assemblages sont boulonnés et la boulonnerie montrent des signes de corrosion. En absence de besoin de démontage, on préconisera un soudage des poutres aux poteaux.

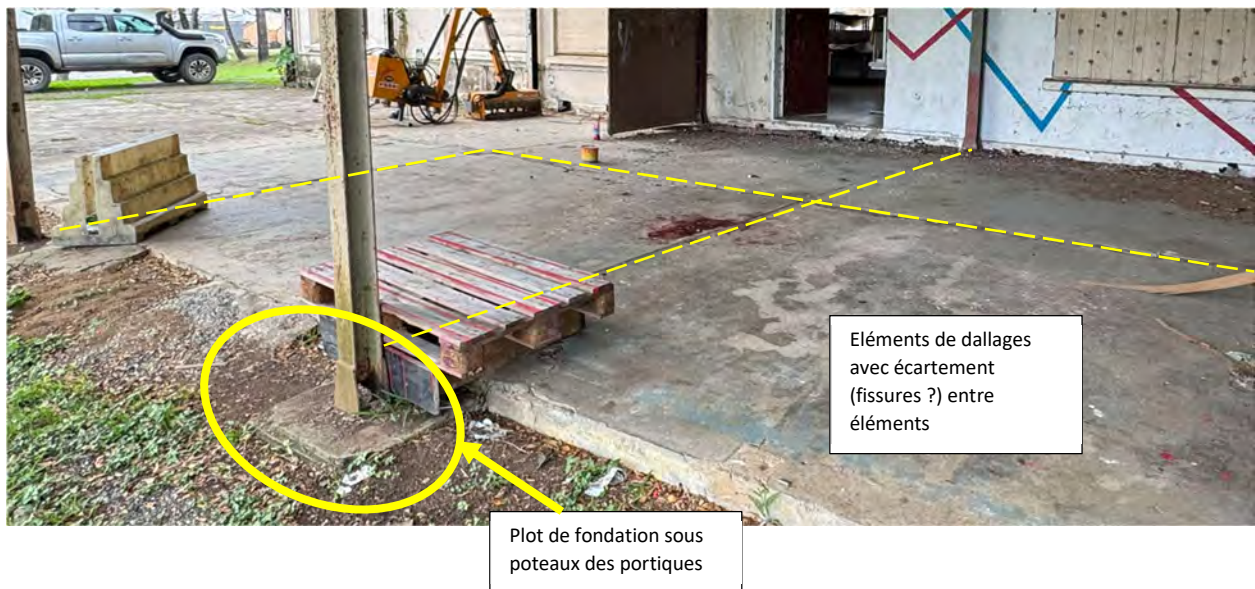
La dalle n'est pas utilisable en l'état si l'on souhaite y remettre un revêtement rigide de type carrelage. On note par ailleurs des variations de niveau. Il est en revanche possible d'y réaliser un surdallage.

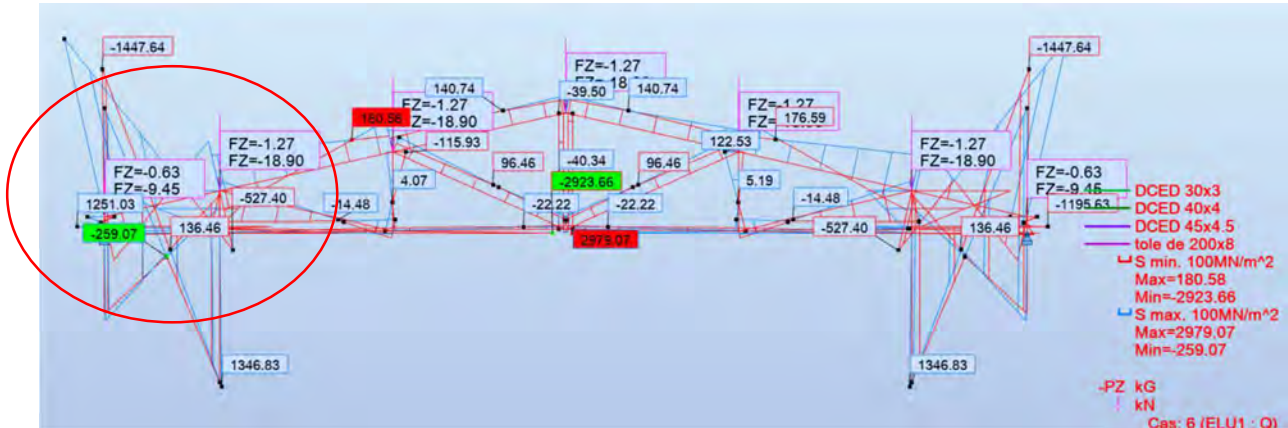
Le modèle montre des concentrations importantes d'efforts sur l'extrémité de la fermette (dans le rond rouge).

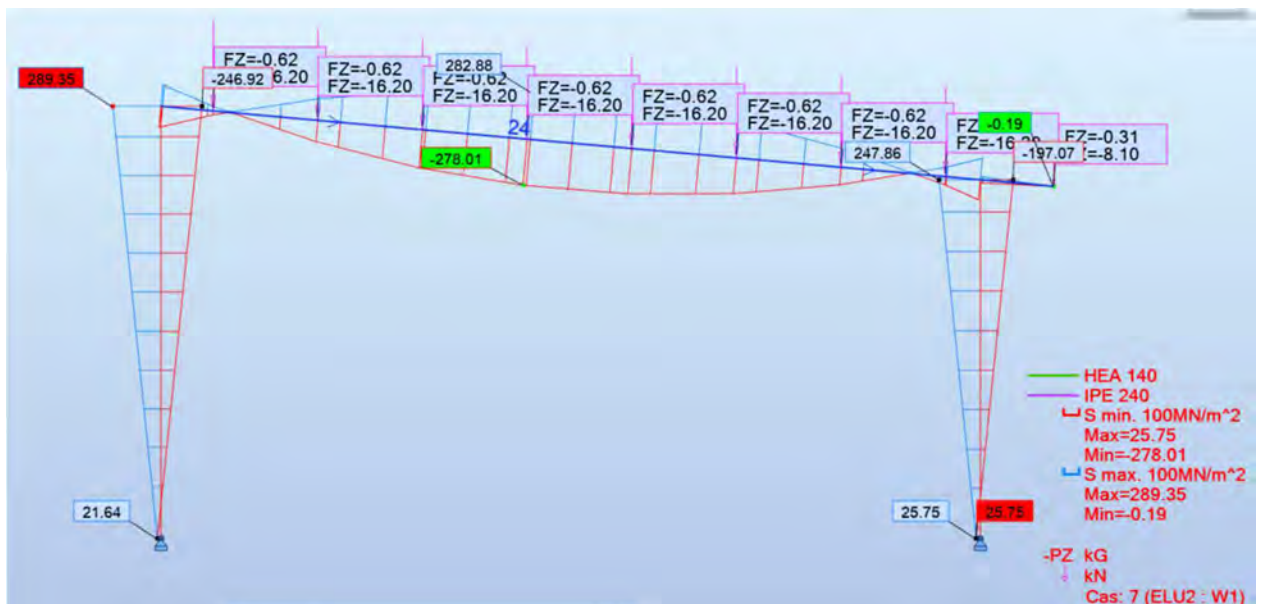
On note qu'avec un effort cyclonique descendant, les efforts dans les profilés dépassent la contrainte admissible de 235 Mpa. (282 au lieu de 235).

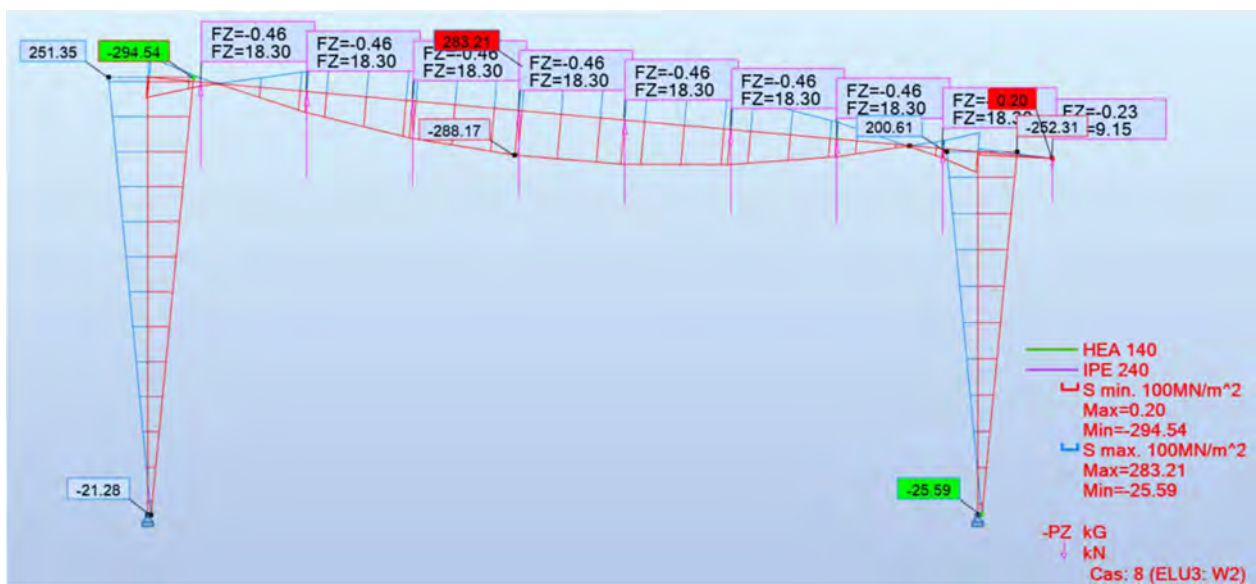
De la même manière que pour le vent descendant, avec un vent ascendant les effets sont encore supérieurs. Ils restent acceptables pour des aciers de nuance S355 mais pas pour un acier S235 dans les conditions de calcul proposées.
