Rapport de mission de repérage des matériaux et produits contenant de l'amiante avant réalisation de travaux

CHU de Clermont-Ferrand Gabriel Montpied

Dénomination : **Bâtiment Amicale**

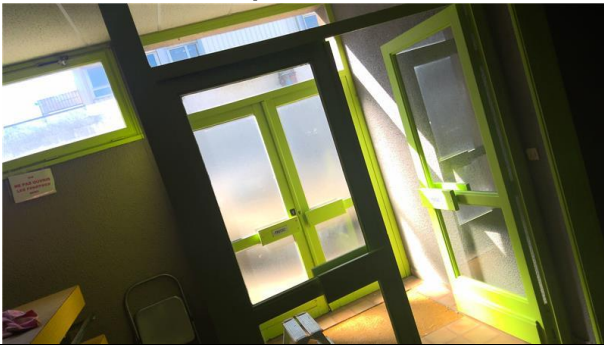
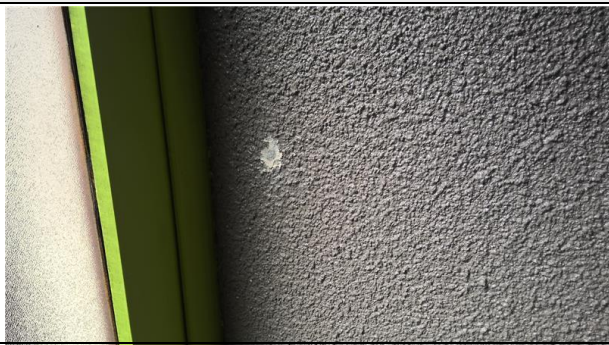
Nom du client CHU CLERMONT FERRAND	Numéro de dossier 84839-168986 Bâtiment Amicale 58 RUE MONTALEMBERT 63000 63	Pièce ou local – Composant RDC - Sas d'entrée - Revêtement de mur - B	
Nom de l'opérateur ROZAN Ludovic	Date de prélèvement 08/04/2025	Partie de composant Béton, enduit - Peinture	
Résultat amiante : Absence d'amiante			
DESCRIPTION DU PRELEVEMENT :			
Objet : Béton, enduit / Peinture Planche de croquis n° :

DETAIL DES COUCHES DU PRELEVEMENT :			
Référence Couche	Description visuelle	Epaisseur (cm)	Conclusion amiante
J01-COUCHE	Matériau de type peinture (gris) ; matériau de type peinture (blanc) ; matériau semi-dur (beige)	0	Fibres d'amiante non détectées

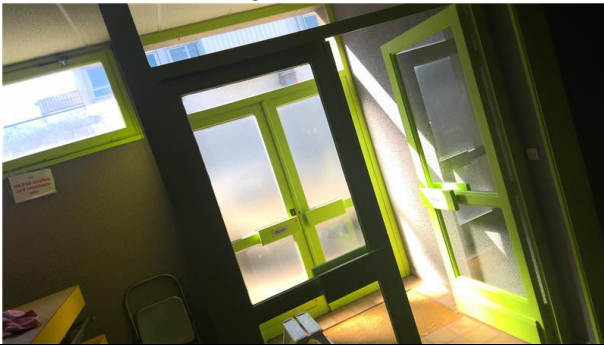
Nom du client CHU CLERMONT FERRAND	Numéro de dossier 84839-168986 Bâtiment Amicale 58 RUE MONTALEMBERT 63000 63	Pièce ou local – Composant RDC - Sas d'entrée - Porte d'entrée n°1 - A et C	
Nom de l'opérateur ROZAN Ludovic	Date de prélèvement 08/04/2025	Partie de composant Mastic vitrier intérieur	
Résultat amiante : Présence d'amiante (Fibres d'amiante de type chrysotile)			
DESCRIPTION DU PRELEVEMENT :			
Objet : Mastic vitrier intérieur Planche de croquis n° :

DETAIL DES COUCHES DU PRELEVEMENT :			
Référence Couche	Description visuelle	Epaisseur (cm)	Conclusion amiante
J01-COUCHE	Matériau de type peinture (vert) ; matériau (gris) ; matériau semi-dur de type mastic (gris)	0	Fibres d'amiante de type chrysotile

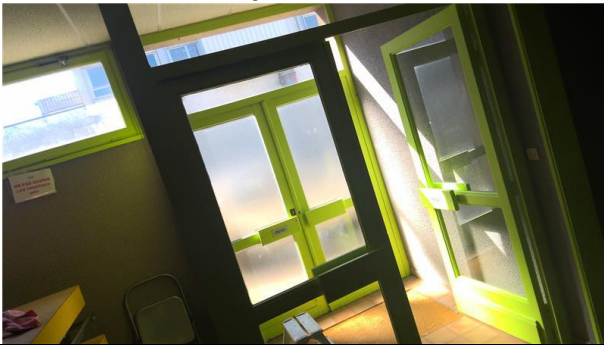
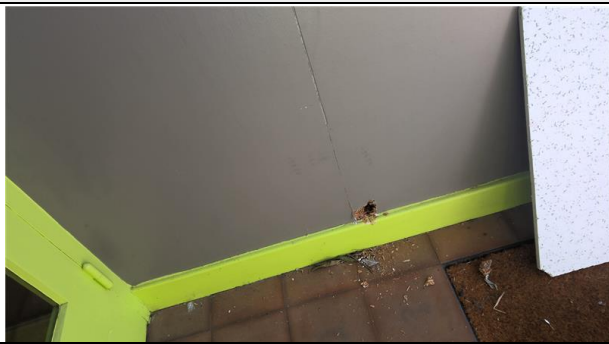
Nom du client CHU CLERMONT FERRAND	Numéro de dossier 84839-168986 Bâtiment Amicale 58 RUE MONTALEMBERT 63000 63	Pièce ou local – Composant RDC - Sas d'entrée - Cloisons - D	
Nom de l'opérateur ROZAN Ludovic	Date de prélèvement 08/04/2025	Partie de composant Bois aggloméré, colle - Peinture	
Résultat amiante : Absence d'amiante			
DESCRIPTION DU PRELEVEMENT :			
Objet : Bois aggloméré, colle / Peinture Planche de croquis n° :

DETAIL DES COUCHES DU PRELEVEMENT :			
Référence Couche	Description visuelle	Epaisseur (cm)	Conclusion amiante
J01-COUCHE	Matériau de type peinture (gris) ; matériau de type peinture (blanc) ; matériau semi-dur (blanc) ; matériau (fibreuse) (marron) ; matériau semi-dur fibreux de type bois, copeaux (beige)	0	Fibres d'amiante non détectées

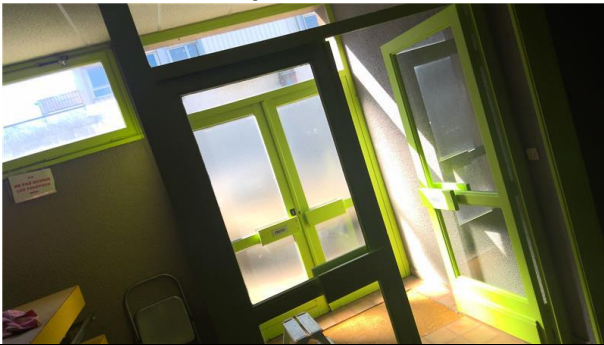
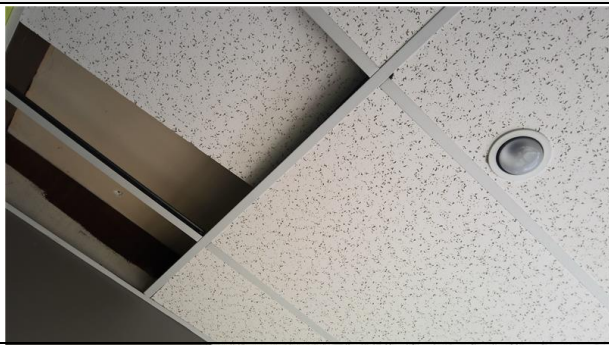
Nom du client CHU CLERMONT FERRAND	Numéro de dossier 84839-168986 Bâtiment Amicale 58 RUE MONTALEMBERT 63000 63	Pièce ou local – Composant RDC - Sas d'entrée - Faux-plafond - Plafond	
Nom de l'opérateur ROZAN Ludovic	Date de prélèvement 08/04/2025	Partie de composant Plaque de faux-plafond A	
Résultat amiante : Absence d'amiante			
DESCRIPTION DU PRELEVEMENT :			
Objet : Plaque de faux-plafond A Planche de croquis n° :

DETAIL DES COUCHES DU PRELEVEMENT :			
Référence Couche	Description visuelle	Epaisseur (cm)	Conclusion amiante
J01-COUCHE	Matériau de type peinture (blanc) ; matériau semi-dur fibreux de type faux-plafonds (beige) ; matériau semi-dur (blanc)	0	Fibres d'amiante non détectées

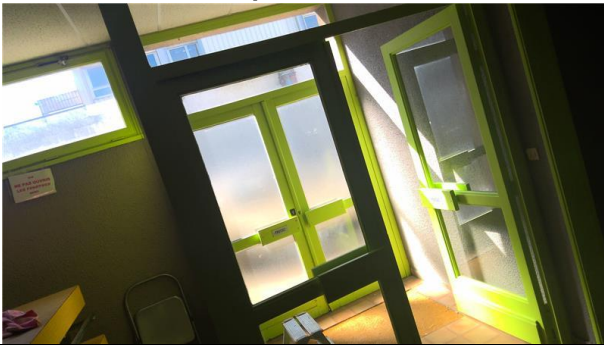
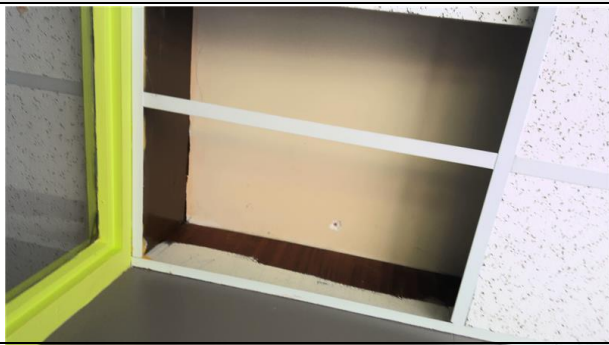
Nom du client CHU CLERMONT FERRAND	Numéro de dossier 84839-168986 Bâtiment Amicale 58 RUE MONTALEMBERT 63000 63	Pièce ou local – Composant RDC - Sas d'entrée - Plafond - Plafond dans le plénum	
Nom de l'opérateur ROZAN Ludovic	Date de prélèvement 08/04/2025	Partie de composant Brique, enduit - Peinture	
Résultat amiante : Absence d'amiante			
DESCRIPTION DU PRELEVEMENT :			
Objet : Brique, enduit / Peinture Planche de croquis n° :

DETAIL DES COUCHES DU PRELEVEMENT :			
Référence Couche	Description visuelle	Epaisseur (cm)	Conclusion amiante
J01-COUCHE	Matériau de type peinture (beige) ; matériau semi-dur de type plâtre (blanc)	0	Fibres d'amiante non détectées

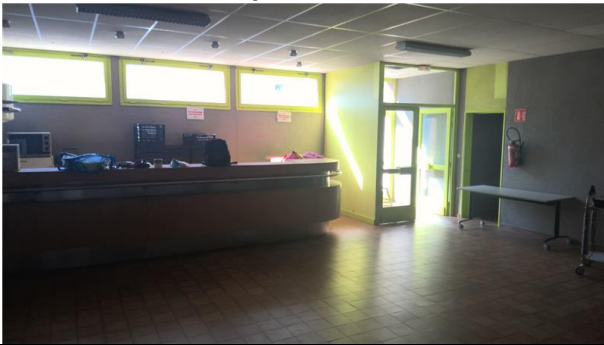
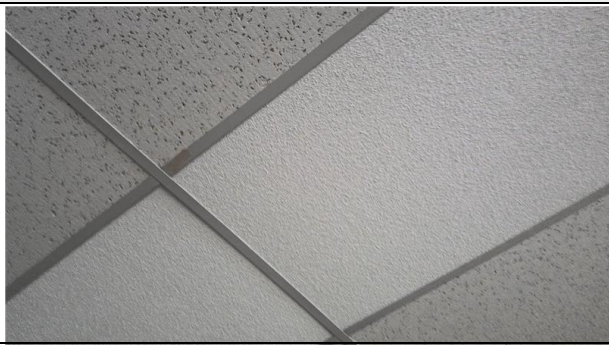
Nom du client CHU CLERMONT FERRAND	Numéro de dossier 84839-168986 Bâtiment Amicale 58 RUE MONTALEMBERT 63000 63	Pièce ou local – Composant RDC - Salle de rencontres - Faux-plafond - Plafond	
Nom de l'opérateur ROZAN Ludovic	Date de prélèvement 08/04/2025	Partie de composant Panneaux de faux-plafond	
Résultat amiante : Absence d'amiante			
DESCRIPTION DU PRELEVEMENT :			
Objet : Panneaux de faux-plafond Planche de croquis n° :

DETAIL DES COUCHES DU PRELEVEMENT :			
Référence Couche	Description visuelle	Epaisseur (cm)	Conclusion amiante
J01-COUCHE	Matériau de type peinture (blanc) ; matériau semi-dur fibreux de type faux-plafonds (beige) ; matériau semi-dur (gris)	0	Fibres d'amiante non détectées

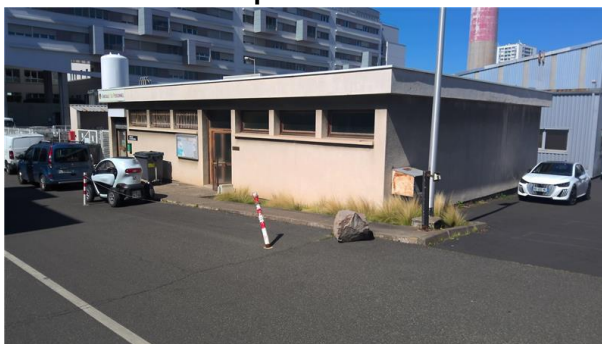
Nom du client CHU CLERMONT FERRAND	Numéro de dossier 84839-168986 Bâtiment Amicale 58 RUE MONTALEMBERT 63000 63	Pièce ou local – Composant Extérieur - Façades - Ensemble des fenêtres - Toutes zones
Nom de l'opérateur ROZAN Ludovic	Date de prélèvement 08/04/2025	Partie de composant Mastic vitrier extérieur
