Rapport de mission de repérage des matériaux et produits contenant de l'amiante avant réalisation de travaux

CHU CLERMONT FERRAND

Numéro de rapport	84196-167616 A
Propriétaire	CHU CLERMONT FERRAND
Donneur d'ordre	CHU CLERMONT FERRAND
Adresse de l'immeuble	BP 68, Bâtiment HE 58 rue MONTALEMBERT 63000 CLERMONT-FERRAND
Type de bien	Etablissement de santé
Date de la commande	12/02/2025
La (ou les) date(s) d'exécution du repérage	13/02/2025
Date d'émission du rapport de repérage	20/02/2025
Référence du programme de travaux défini par le donneur d'ordre	néant

Repérage amiante avant travaux de modification de l'agencement des locaux au 1er sous-sol du bâtiment HE selon plan fourni.

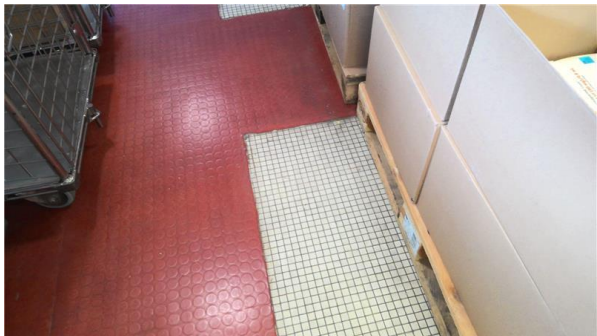
ELEMENT : Revêtement de sol		
Vue d'ensemble	Emplacement

Nom du client CHU CLERMONT FERRAND	Numéro de dossier 84196-167616 BP 68, Bâtiment HE 58 rue MONTALEMBERT 63000 PUY DE DOME	Pièce ou local – Composant 1er SS - ES9 - Revêtement de sol - Sol
Nom de l'opérateur ROZAN Ludovic	Date de prélèvement	Partie de composant Sous couche carrelage et colle
Résultat amiante : Présence d'amiante ()

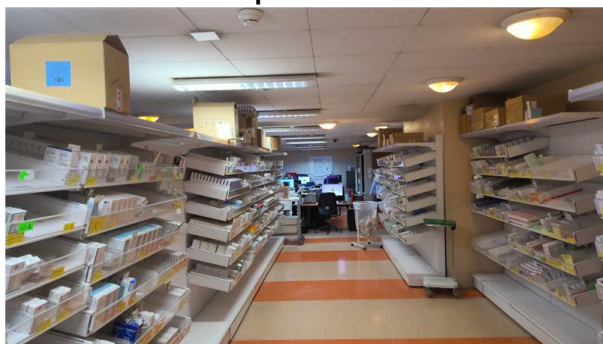
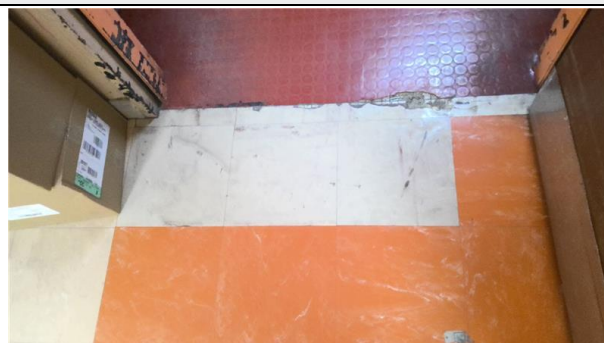
PRELEVEMENT : P001
Emplacement :

Nom du client CHU CLERMONT FERRAND	Numéro de dossier 84196-167616 BP 68, Bâtiment HE 58 rue MONTALEMBERT 63000 PUY DE DOME	Pièce ou local – Composant 1er SS - ES30 - Revêtement de sol - Sol
Nom de l'opérateur ROZAN Ludovic	Date de prélèvement 13/02/2025	Partie de composant Dalle de sol beige et colle

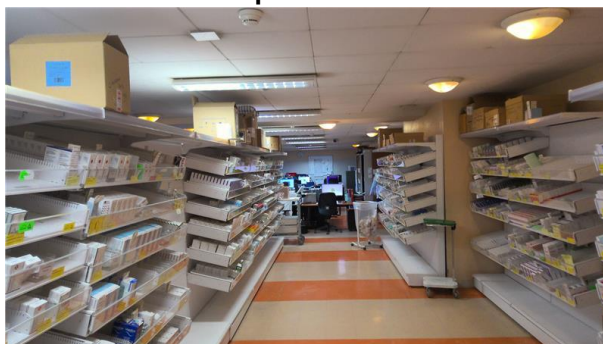
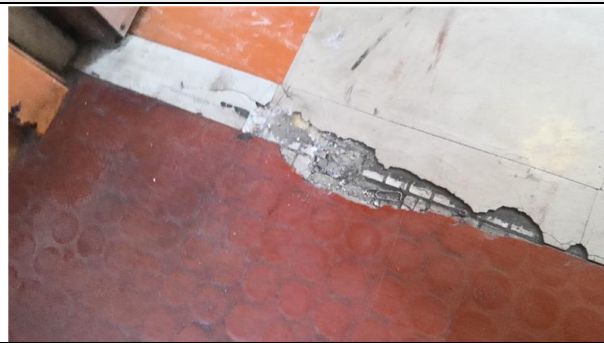
PRELEVEMENT : P002
Emplacement :

Nom du client CHU CLERMONT FERRAND	Numéro de dossier 84196-167616 BP 68, Bâtiment HE 58 rue MONTALEMBERT 63000 PUY DE DOME	Pièce ou local – Composant 1er SS - ES30 - Revêtement de sol - Sol
Nom de l'opérateur ROZAN Ludovic	Date de prélèvement 13/02/2025	Partie de composant Sous couche carrelage et colle

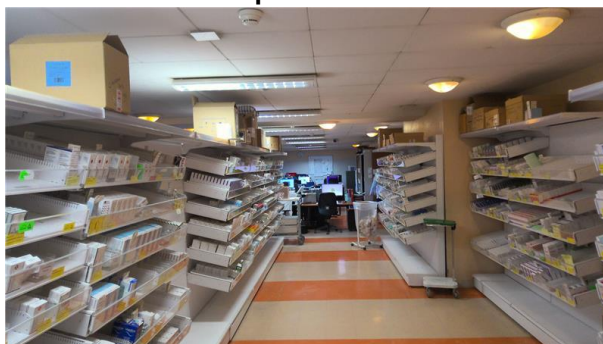
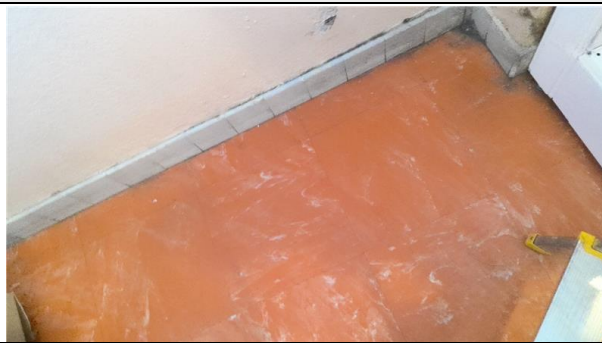
PRELEVEMENT : P003
Emplacement :

Nom du client CHU CLERMONT FERRAND	Numéro de dossier 84196-167616 BP 68, Bâtiment HE 58 rue MONTALEMBERT 63000 PUY DE DOME	Pièce ou local – Composant 1er SS - ES30 - Revêtement de sol - Sol
Nom de l'opérateur ROZAN Ludovic	Date de prélèvement 13/02/2025	Partie de composant Dalle de sol orange et colle

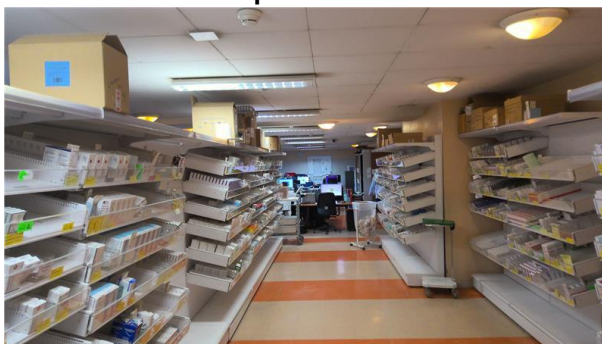
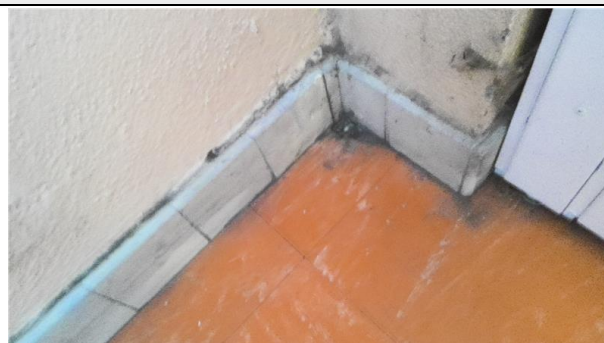
PRELEVEMENT : P004
Emplacement :

Nom du client CHU CLERMONT FERRAND	Numéro de dossier 84196-167616 BP 68, Bâtiment HE 58 rue MONTALEMBERT 63000 PUY DE DOME	Pièce ou local – Composant 1er SS - ES30 - Revêtement de sol - Sol
Nom de l'opérateur ROZAN Ludovic	Date de prélèvement 13/02/2025	Partie de composant Ragréage

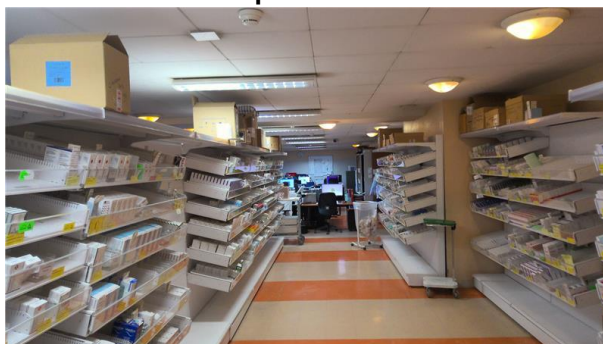
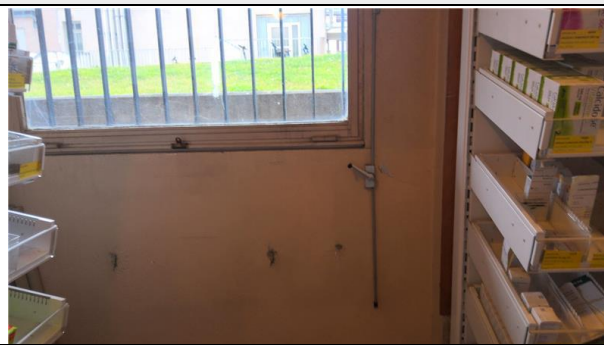
PRELEVEMENT : P005
Emplacement :

Nom du client CHU CLERMONT FERRAND	Numéro de dossier 84196-167616 BP 68, Bâtiment HE 58 rue MONTALEMBERT 63000 PUY DE DOME	Pièce ou local – Composant 1er SS - ES30 - Revêtement de mur - Murs
Nom de l'opérateur ROZAN Ludovic	Date de prélèvement 13/02/2025	Partie de composant Béton et enduit - Peinture

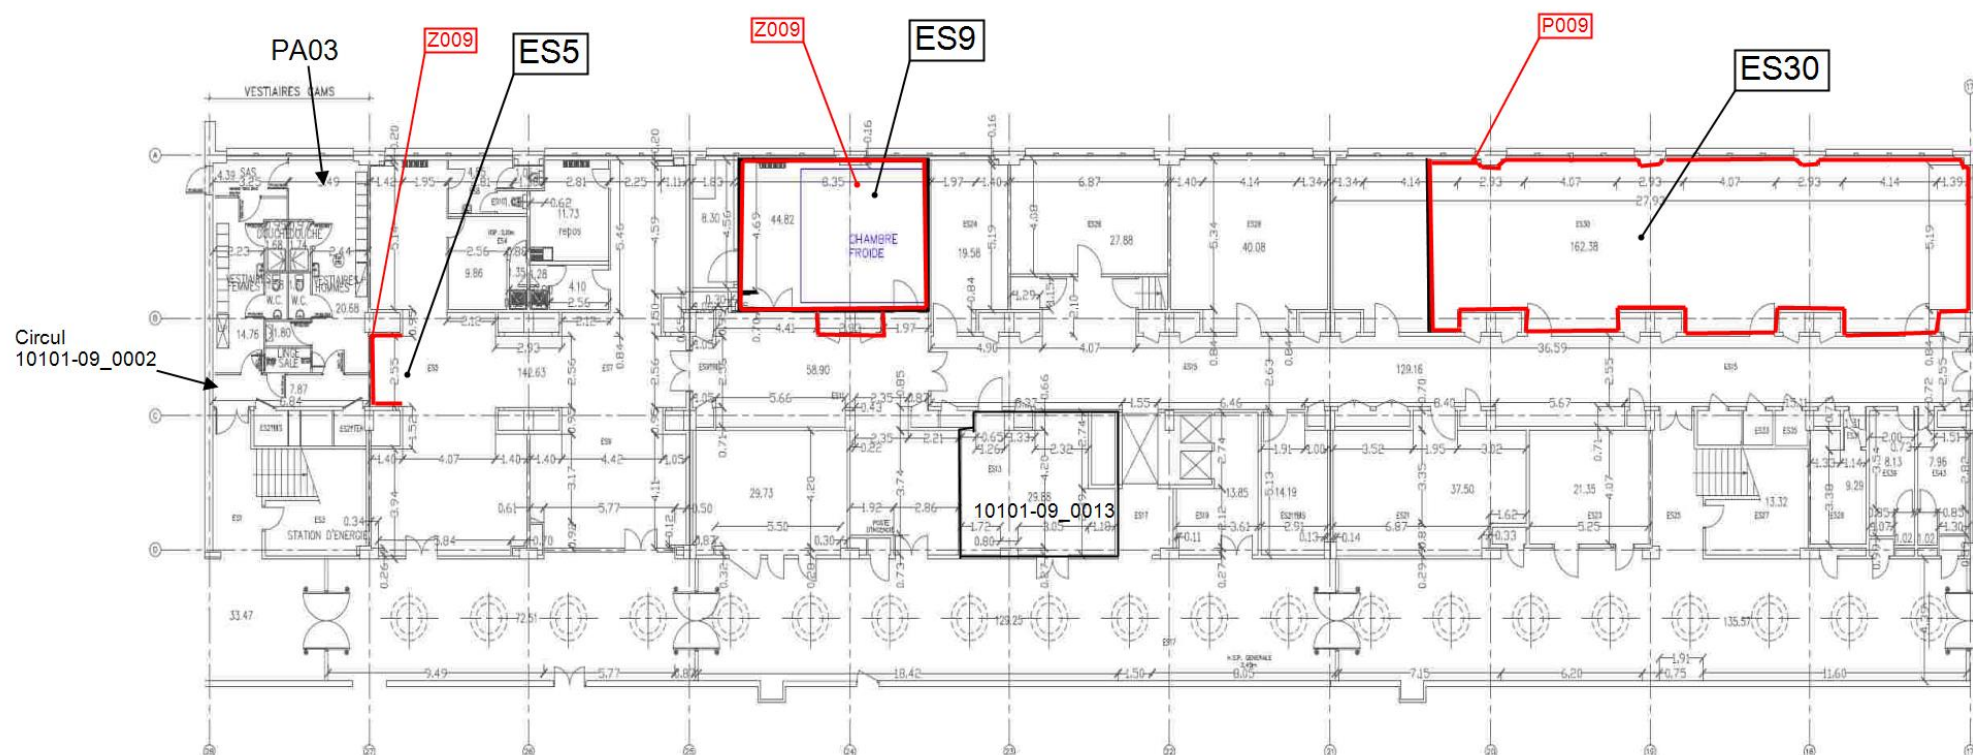
zone en sous face du carottage	2ème SS	Revêtement de sol sous béton	résidus flocage amianté encoffré	Document consulté (DTA 197476/103148 A)
