Rapport de mission de repérage des matériaux et produits contenant de l'amiante avant réalisation de travaux

CHU de Clermont-Ferrand Gabriel Montpied

Numéro de rapport	84840-168985 Stérilisation A
Propriétaire	CHU CLERMONT FERRAND
Donneur d'ordre	CHU CLERMONT FERRAND
Adresse de l'immeuble	SECTEUR 3 - STÉRILISATION 58 RUE MONTALEMBERT 63000 CLERMONT-FERRAND
Type de bien	Etablissement de santé
Date de la commande	04/04/2025
La (ou les) date(s) d'exécution du repérage	08/04/2025
Date d'émission du rapport de repérage	28/04/2025
Référence du programme de travaux défini par le donneur d'ordre

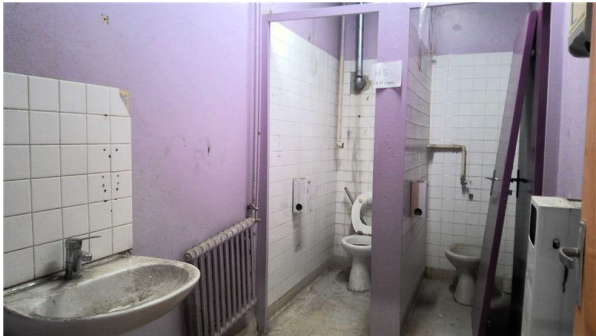
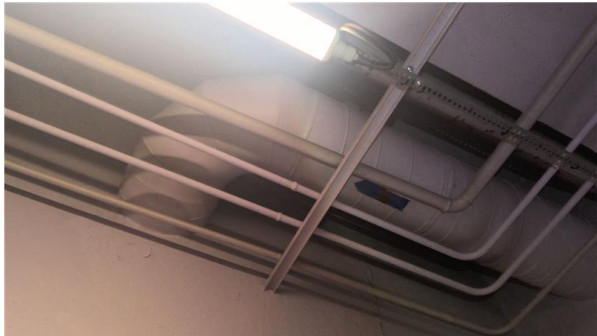
ELEMENT : Conduit de ventilation n°2		
Vue d'ensemble	Emplacement

Nom du client CHU CLERMONT FERRAND	Numéro de dossier 84840-168985 Stérilisation SECTEUR 3 - STÉRILISATION 58 RUE MONTALEMBERT 63000 PUY DE DOME	Pièce ou local – Composant Sous-sol - Sanitaires femmes ss - Conduit de ventilation n°2 - Toutes zones
Nom de l'opérateur ROZAN Ludovic	Date de prélèvement	Partie de composant Métal
Résultat amiante : Absence d'amiante

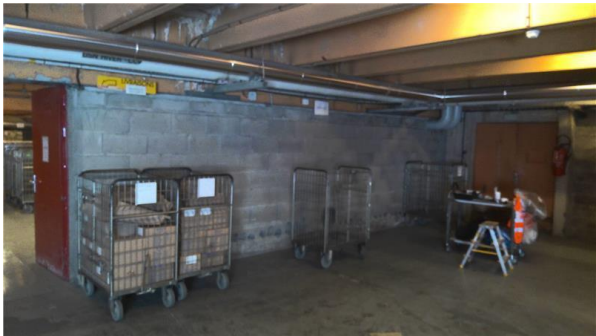
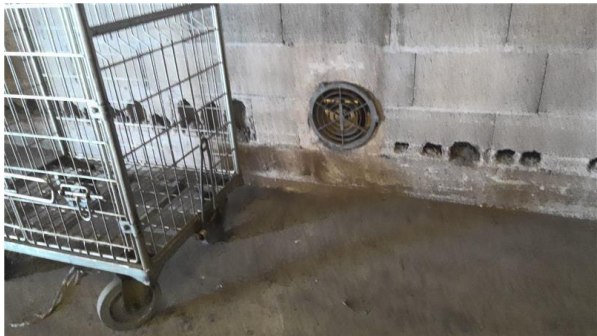
ELEMENT : Conduit de ventilation		
Vue d'ensemble	Emplacement

Nom du client CHU CLERMONT FERRAND	Numéro de dossier 84840-168985 Stérilisation SECTEUR 3 - STÉRILISATION 58 RUE MONTALEMBERT 63000 PUY DE DOME	Pièce ou local – Composant Sous-sol - Sas d'entrée - Conduit de ventilation - Toutes zones
Nom de l'opérateur ROZAN Ludovic	Date de prélèvement	Partie de composant Métal - Non peint
Résultat amiante : Absence d'amiante

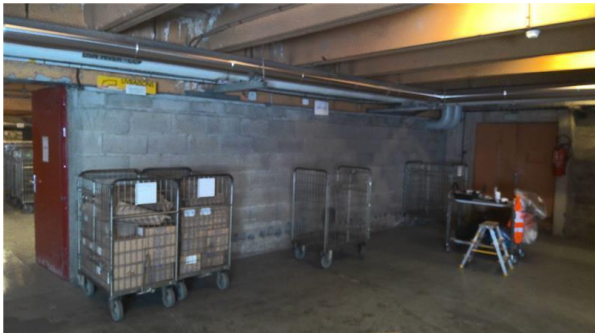
ELEMENT : Poteau		
Vue d'ensemble	Emplacement

Nom du client CHU CLERMONT FERRAND	Numéro de dossier 84840-168985 Stérilisation SECTEUR 3 - STÉRILISATION 58 RUE MONTALEMBERT 63000 PUY DE DOME	Pièce ou local – Composant Sous-sol - Sas d'entrée - Poteau - Toutes zones
Nom de l'opérateur ROZAN Ludovic	Date de prélèvement	Partie de composant Métal
Résultat amiante : Absence d'amiante

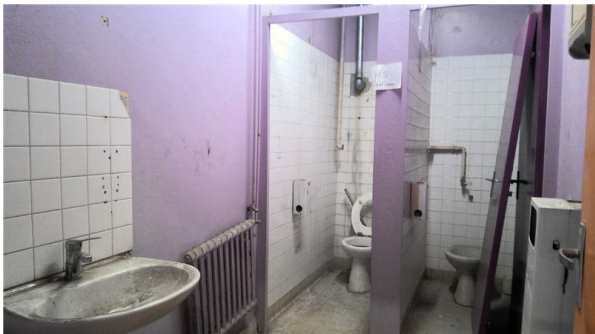
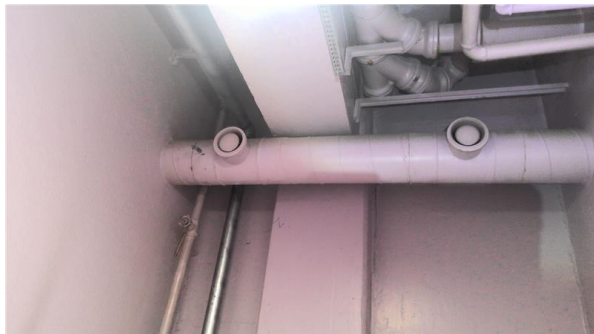
ELEMENT : Conduit de ventilation n°1		
Vue d'ensemble	Emplacement

Nom du client CHU CLERMONT FERRAND	Numéro de dossier 84840-168985 Stérilisation SECTEUR 3 - STÉRILISATION 58 RUE MONTALEMBERT 63000 PUY DE DOME	Pièce ou local – Composant Sous-sol - Sanitaires femmes ss - Conduit de ventilation n°1 - Toutes zones
Nom de l'opérateur ROZAN Ludovic	Date de prélèvement	Partie de composant Métal
Résultat amiante : Absence d'amiante

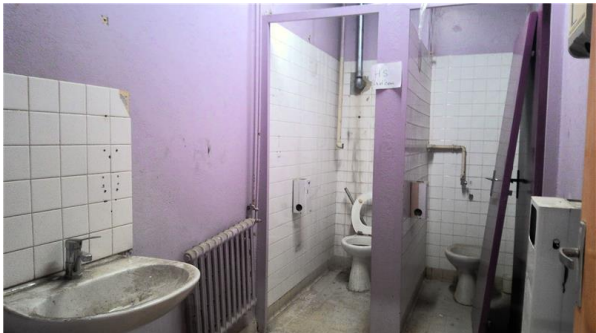
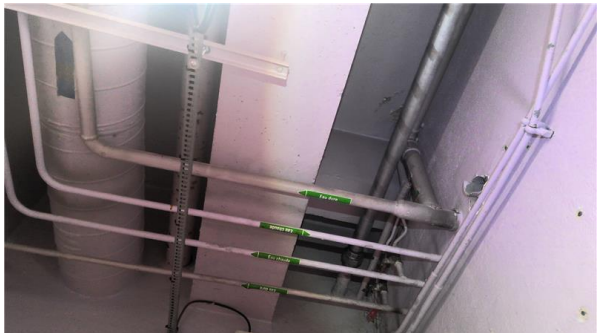
ELEMENT : Poutre		
Vue d'ensemble	Emplacement

Nom du client CHU CLERMONT FERRAND	Numéro de dossier 84840-168985 Stérilisation SECTEUR 3 - STÉRILISATION 58 RUE MONTALEMBERT 63000 PUY DE DOME	Pièce ou local – Composant Sous-sol - Sanitaires femmes ss - Poutre - Toutes zones
Nom de l'opérateur ROZAN Ludovic	Date de prélèvement	Partie de composant Béton - Peinture
Résultat amiante : Absence d'amiante

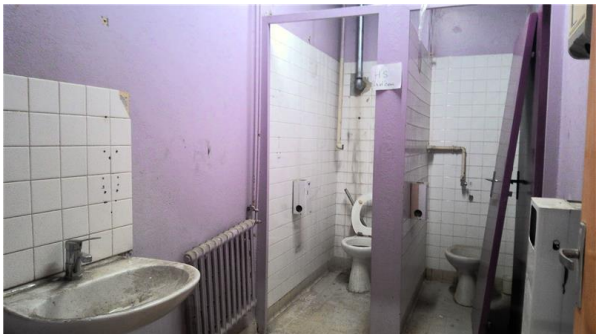
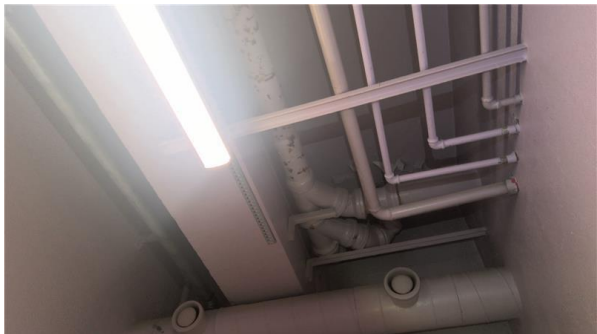
ELEMENT : Conduit de fluide		
Vue d'ensemble	Emplacement

Nom du client CHU CLERMONT FERRAND	Numéro de dossier 84840-168985 Stérilisation SECTEUR 3 - STÉRILISATION 58 RUE MONTALEMBERT 63000 PUY DE DOME	Pièce ou local – Composant Sous-sol - Sanitaires femmes ss - Conduit de fluide - Toutes zones
Nom de l'opérateur ROZAN Ludovic	Date de prélèvement	Partie de composant Métal
Résultat amiante : Absence d'amiante

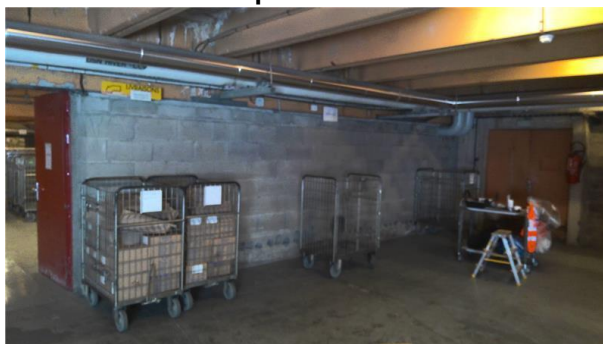
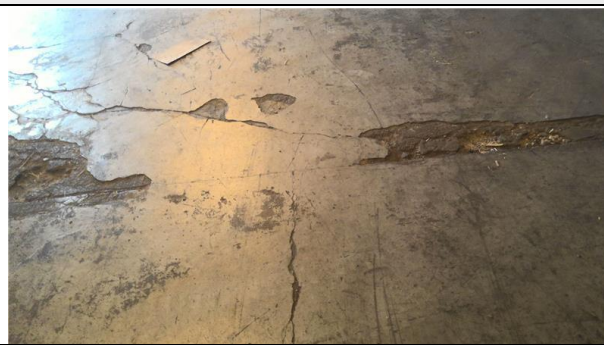
PRELEVEMENT : P001
Emplacement :

Nom du client CHU CLERMONT FERRAND	Numéro de dossier 84840-168985 Stérilisation SECTEUR 3 - STÉRILISATION 58 RUE MONTALEMBERT 63000 PUY DE DOME	Pièce ou local – Composant Sous-sol - Sas d'entrée - Revêtement de sol - Toutes zones
Nom de l'opérateur ROZAN Ludovic	Date de prélèvement 08/04/2025	Partie de composant Béton, enduit - Peinture

Résultat amiante : Absence d'amiante

Référence Couche	Description visuelle	Epaisseur (cm)	Conclusion amiante
J01-COUCHE	Matériau de type peinture (gris) ; matériau dur (gris) ; matériau dur de type mortier, béton, chape (gris)	0	Fibres d'amiante non détectées

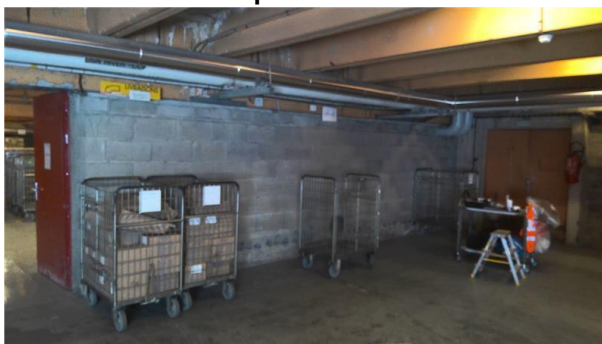
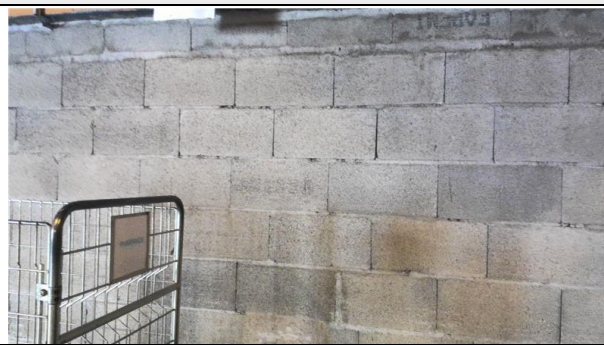
PRELEVEMENT : P002
Emplacement :

Nom du client CHU CLERMONT FERRAND	Numéro de dossier 84840-168985 Stérilisation SECTEUR 3 - STÉRILISATION 58 RUE MONTALEMBERT 63000 PUY DE DOME	Pièce ou local – Composant Sous-sol - Sas d'entrée - Cloisons - Toutes zones
Nom de l'opérateur ROZAN Ludovic	Date de prélèvement 08/04/2025	Partie de composant Mortier des parpaings

Résultat amiante : Absence d'amiante

Référence Couche	Description visuelle	Epaisseur (cm)	Conclusion amiante
J01-COUCHE	Matériau (gris) ; matériau dur de type mortier, béton, chape (gris)	0	Fibres d'amiante non détectées

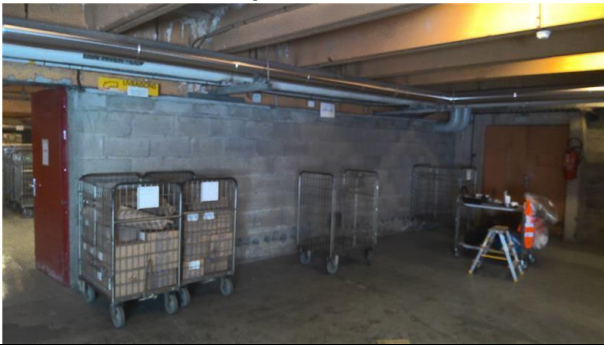
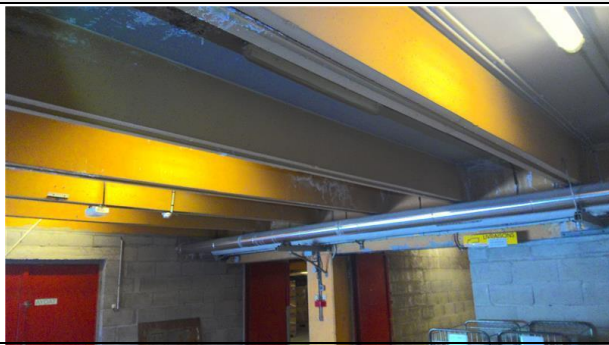
PRELEVEMENT : P003			
Emplacement :

Nom du client CHU CLERMONT FERRAND	Numéro de dossier 84840-168985 Stérilisation SECTEUR 3 - STÉRILISATION 58 RUE MONTALEMBERT 63000 PUY DE DOME	Pièce ou local – Composant Sous-sol - Sas d'entrée - Poutre - Toutes zones	
Nom de l'opérateur ROZAN Ludovic	Date de prélèvement 08/04/2025	Partie de composant Béton - Peinture orange	
Résultat amiante : Absence d'amiante			
DESCRIPTION DU PRELEVEMENT :			
Objet : Béton / Peinture orange Planche de croquis n° :

DETAIL DES COUCHES DU PRELEVEMENT :			
Référence Couche	Description visuelle	Epaisseur (cm)	Conclusion amiante
J01-COUCHE	Matériau de type peinture (orange) ; matériau semi-dur (gris) ; matériau dur de type mortier, béton, chape (gris)	0	Fibres d'amiante non détectées

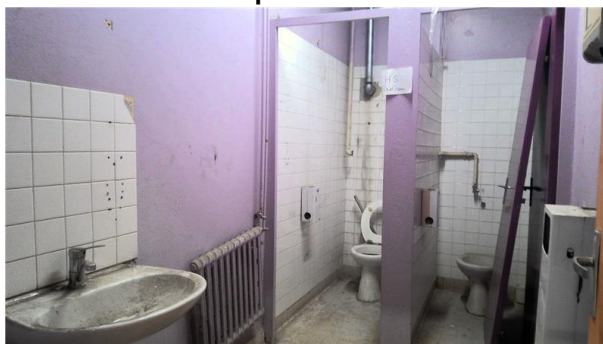
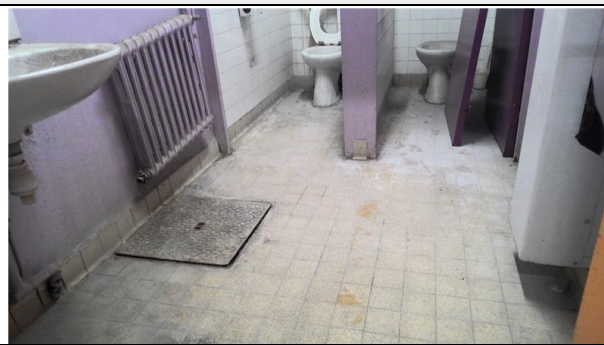
PRELEVEMENT : P009
Emplacement :

Nom du client CHU CLERMONT FERRAND	Numéro de dossier 84840-168985 Stérilisation SECTEUR 3 - STÉRILISATION 58 RUE MONTALEMBERT 63000 PUY DE DOME	Pièce ou local – Composant Sous-sol - Sanitaires femmes ss - Revêtement de sol - Toutes zones
Nom de l'opérateur ROZAN Ludovic	Date de prélèvement 08/04/2025	Partie de composant Carrelage, colle et ragréage

Résultat amiante : Absence d'amiante

Référence Couche	Description visuelle	Epaisseur (cm)	Conclusion amiante
J01-COUCHE	Matériau dur de type carrelage, faïence (beige) ; matériau dur de type ciment-colle (gris)	0	Fibres d'amiante non détectées

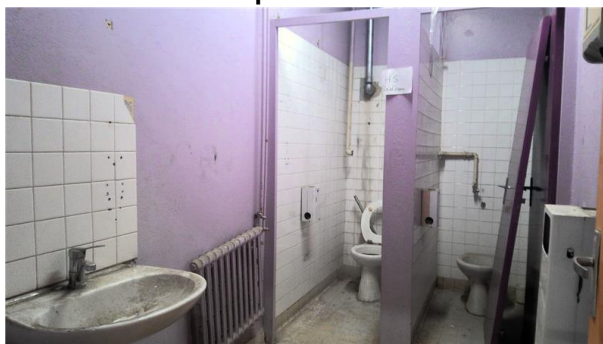
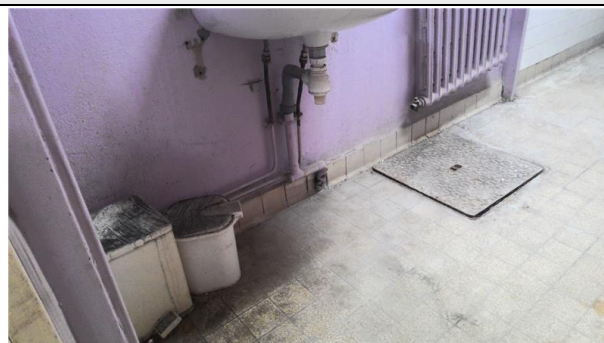
PRELEVEMENT : P010
Emplacement :

Nom du client CHU CLERMONT FERRAND	Numéro de dossier 84840-168985 Stérilisation SECTEUR 3 - STÉRILISATION 58 RUE MONTALEMBERT 63000 PUY DE DOME	Pièce ou local – Composant Sous-sol - Sanitaires femmes ss - Ensemble des plinthes - Toutes zones
Nom de l'opérateur ROZAN Ludovic	Date de prélèvement 08/04/2025	Partie de composant Colle - Carrelage

Résultat amiante : Absence d'amiante

Référence Couche	Description visuelle	Epaisseur (cm)	Conclusion amiante
J01-COUCHE	Matériau de type peinture (de différentes couleurs) ; matériau dur de type carrelage, faïence (beige) ; matériau dur de type joint ciment (gris) ; matériau dur de type ciment-colle (gris)	0	Fibres d'amiante non détectées

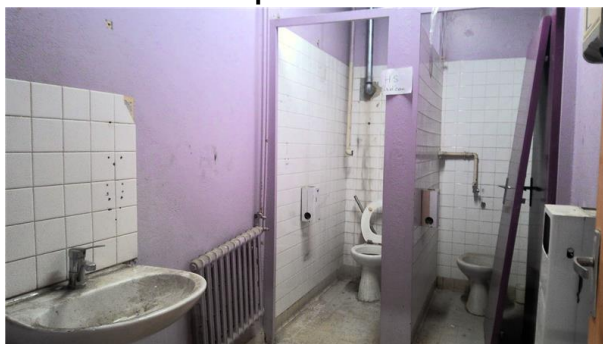
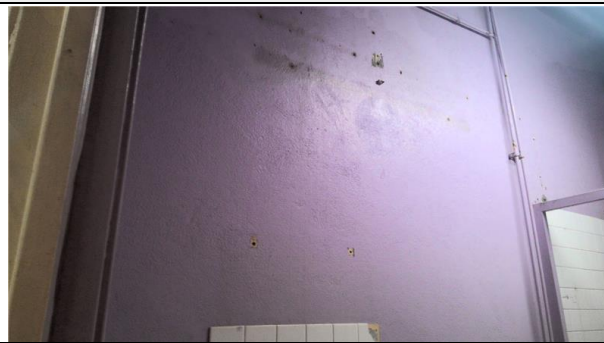
PRELEVEMENT : P011
Emplacement :

Nom du client CHU CLERMONT FERRAND	Numéro de dossier 84840-168985 Stérilisation SECTEUR 3 - STÉRILISATION 58 RUE MONTALEMBERT 63000 PUY DE DOME	Pièce ou local – Composant Sous-sol - Sanitaires femmes ss - Ensemble des murs - Toutes zones
Nom de l'opérateur ROZAN Ludovic	Date de prélèvement 08/04/2025	Partie de composant Enduit - Peinture

Résultat amiante : Absence d'amiante

Référence Couche	Description visuelle	Epaisseur (cm)	Conclusion amiante
J01-COUCHE	Matériau de type peinture (violet) ; matériau semi-dur de type enduit (blanc) ; matériau semi-dur (gris) en traces	0	Fibres d'amiante non détectées

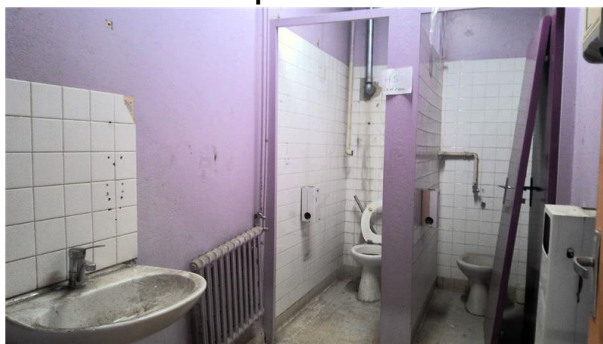
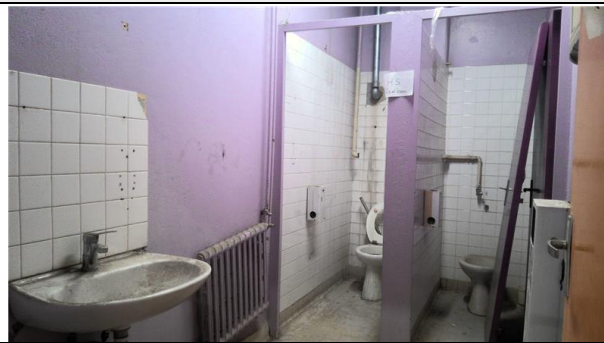
PRELEVEMENT : P012
Emplacement :

Nom du client CHU CLERMONT FERRAND	Numéro de dossier 84840-168985 Stérilisation SECTEUR 3 - STÉRILISATION 58 RUE MONTALEMBERT 63000 PUY DE DOME	Pièce ou local – Composant Sous-sol - Sanitaires femmes ss - Revêtement de mur - Toutes zones
Nom de l'opérateur ROZAN Ludovic	Date de prélèvement 08/04/2025	Partie de composant Colle - Faïence

Résultat amiante : Absence d'amiante

Référence Couche	Description visuelle	Epaisseur (cm)	Conclusion amiante
J01-COUCHE	Matériau dur de type carrelage, faïence (blanc) ; matériau de type peinture (violet) en traces ; matériau dur de type ciment-colle (beige) ; matériau de type peinture (beige) ; matériau semi-dur (blanc) en traces ; matériau semi-dur (gris) en traces	0	Fibres d'amiante non détectées

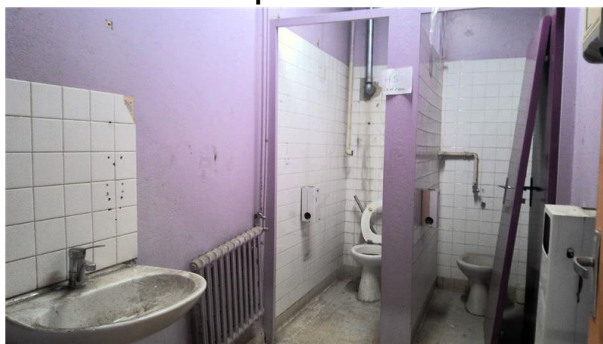
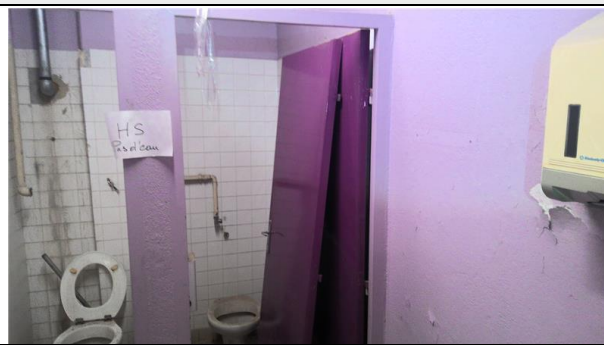
PRELEVEMENT : P013
Emplacement :

Nom du client CHU CLERMONT FERRAND	Numéro de dossier 84840-168985 Stérilisation SECTEUR 3 - STÉRILISATION 58 RUE MONTALEMBERT 63000 PUY DE DOME	Pièce ou local – Composant Sous-sol - Sanitaires femmes ss - Ensemble des portes - Toutes zones
Nom de l'opérateur ROZAN Ludovic	Date de prélèvement 08/04/2025	Partie de composant Bois - Peinture

Résultat amiante : Absence d'amiante

Référence Couche	Description visuelle	Epaisseur (cm)	Conclusion amiante
J01-COUCHE	Matériau de type peinture (de différentes couleurs) ; matériau semi-dur (fibreuse) (beige)	0	Fibres d'amiante non détectées

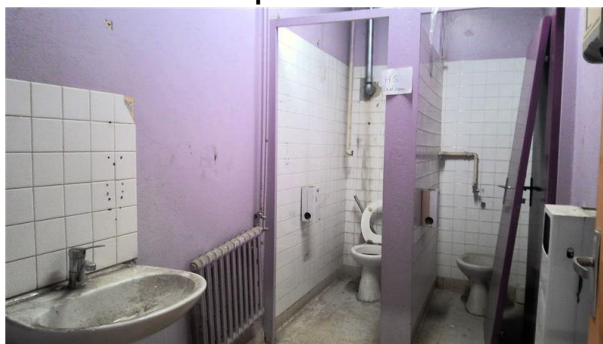
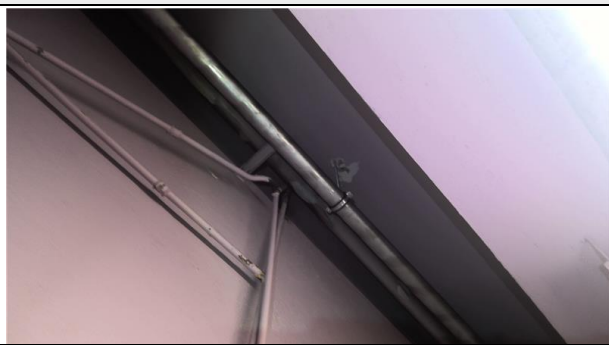
PRELEVEMENT : P014
Emplacement :

Nom du client CHU CLERMONT FERRAND	Numéro de dossier 84840-168985 Stérilisation SECTEUR 3 - STÉRILISATION 58 RUE MONTALEMBERT 63000 PUY DE DOME	Pièce ou local – Composant Sous-sol - Sanitaires femmes ss - Plafond - Toutes zones	
Nom de l'opérateur ROZAN Ludovic	Date de prélèvement 08/04/2025	Partie de composant Béton, enduit - Peinture	
Résultat amiante : Absence d'amiante			
DESCRIPTION DU PRELEVEMENT :			
Objet : Béton, enduit / Peinture Planche de croquis n° :

DETAIL DES COUCHES DU PRELEVEMENT :			
Référence Couche	Description visuelle	Epaisseur (cm)	Conclusion amiante
J01-COUCHE	Matériau de type système d'enduit peinture (violet) ; matériau semi-dur de type ciment (gris)	0	Fibres d'amiante non détectées

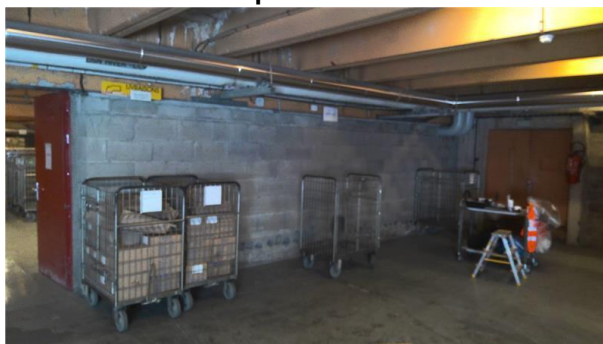
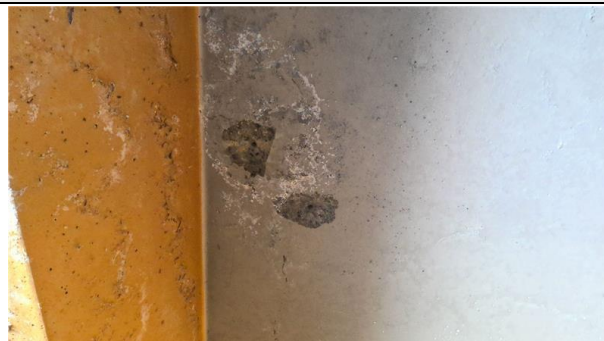
PRELEVEMENT : P015
Emplacement :

Nom du client CHU CLERMONT FERRAND	Numéro de dossier 84840-168985 Stérilisation SECTEUR 3 - STÉRILISATION 58 RUE MONTALEMBERT 63000 PUY DE DOME	Pièce ou local – Composant Sous-sol - Sas d'entrée - Plafond - Toutes zones
Nom de l'opérateur ROZAN Ludovic	Date de prélèvement 08/04/2025	Partie de composant Béton, enduit - Peinture

Résultat amiante : Absence d'amiante

Référence Couche	Description visuelle	Epaisseur (cm)	Conclusion amiante
J01-COUCHE	Matériau de type peinture (gris) ; matériau semi-dur (blanc) ; matériau semi-dur (gris) en traces	0	Fibres d'amiante non détectées

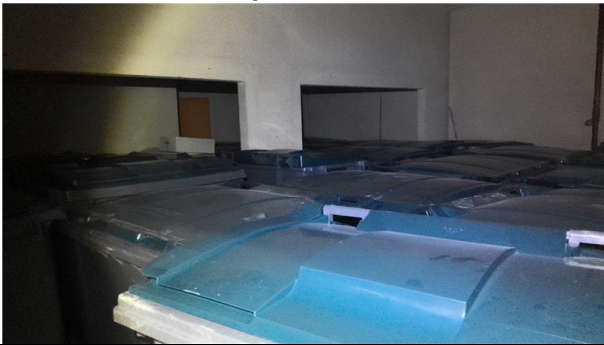
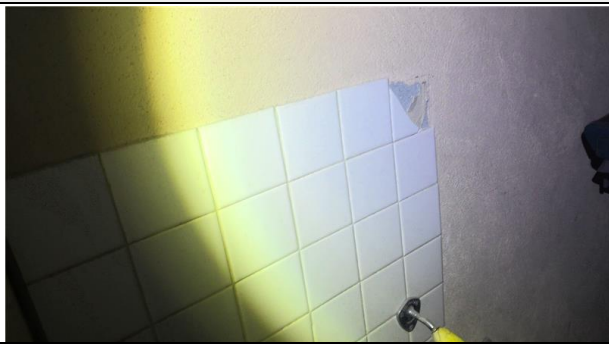
PRELEVEMENT : P016			
Emplacement :

Nom du client CHU CLERMONT FERRAND	Numéro de dossier 84840-168985 Stérilisation SECTEUR 3 - STÉRILISATION 58 RUE MONTALEMBERT 63000 PUY DE DOME	Pièce ou local – Composant Sous-sol - Local poubelles - Revêtement de mur - Toutes zones	
Nom de l'opérateur ROZAN Ludovic	Date de prélèvement 08/04/2025	Partie de composant Colle - Faïence	
Résultat amiante : Absence d'amiante			
DESCRIPTION DU PRELEVEMENT :			
Objet : Colle / Faïence Planche de croquis n° :

DETAIL DES COUCHES DU PRELEVEMENT :			
Référence Couche	Description visuelle	Epaisseur (cm)	Conclusion amiante
J01-COUCHE	Matériau dur de type carrelage, faïence (blanc) ; matériau dur de type ciment-colle (beige) ; matériau de type peinture (beige) ; matériau de type peinture (bleu) ; matériau semi-dur (gris) en traces	0	Fibres d'amiante non détectées

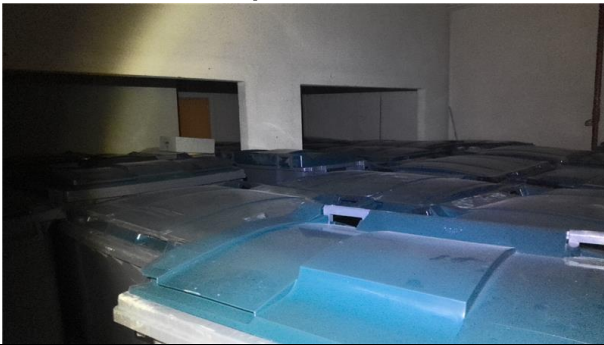
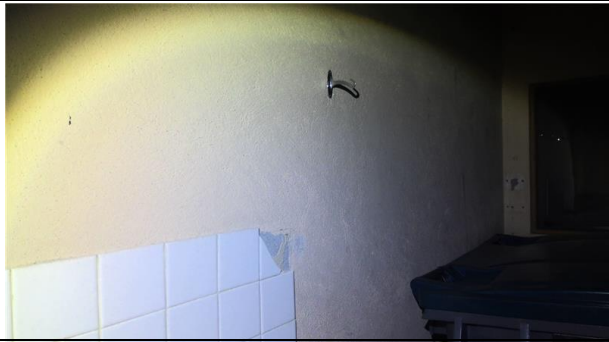
PRELEVEMENT : P017			
Emplacement :

Nom du client CHU CLERMONT FERRAND	Numéro de dossier 84840-168985 Stérilisation SECTEUR 3 - STÉRILISATION 58 RUE MONTALEMBERT 63000 PUY DE DOME	Pièce ou local – Composant Sous-sol - Local poubelles - Revêtement de mur - Toutes zones	
Nom de l'opérateur ROZAN Ludovic	Date de prélèvement 08/04/2025	Partie de composant Béton - Peinture	
Résultat amiante : Absence d'amiante			
DESCRIPTION DU PRELEVEMENT :			
Objet : Béton / Peinture Planche de croquis n° :

DETAIL DES COUCHES DU PRELEVEMENT :			
Référence Couche	Description visuelle	Epaisseur (cm)	Conclusion amiante
J01-COUCHE	Matériau de type système d'enduit peinture (beige) ; matériau semi-dur de type ciment (gris)	0	Fibres d'amiante non détectées
