Rapport de mission de repérage des matériaux et produits contenant de l'amiante avant réalisation de travaux

CHU de Clermont-Ferrand Gabriel Montpied

Numéro de rapport	84840-168985 HED A
Propriétaire	CHU CLERMONT FERRAND
Donneur d'ordre	CHU CLERMONT FERRAND
Adresse de l'immeuble	SECTEUR 1 - BATIMENT HED 58 RUE MONTALEMBERT 63000 CLERMONT-FERRAND
Type de bien	Etablissement de santé
Date de la commande	04/04/2025
La (ou les) date(s) d'exécution du repérage	08/04/2025
Date d'émission du rapport de repérage	28/04/2025
Référence du programme de travaux défini par le donneur d'ordre

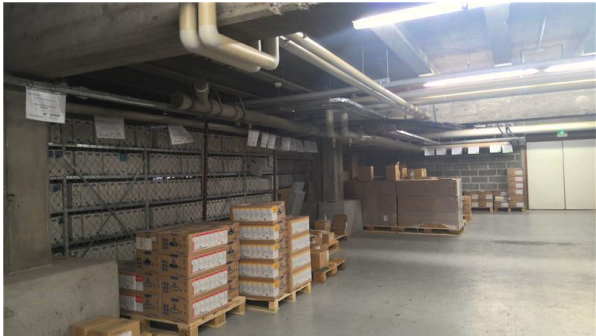
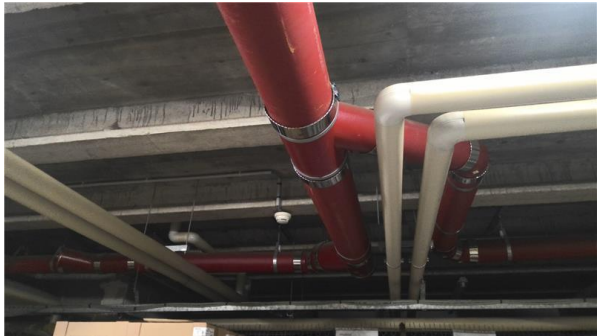
ELEMENT : Conduit de fluide n°1		
Vue d'ensemble	Emplacement

Nom du client CHU CLERMONT FERRAND	Numéro de dossier 84840-168985 HED SECTEUR 1 - BATIMENT HED 58 RUE MONTALEMBERT 63000 PUY DE DOME	Pièce ou local – Composant 2ème SS - Salle Chambon - Conduit de fluide n°1 - Toutes zones
Nom de l'opérateur ROZAN Ludovic	Date de prélèvement	Partie de composant Métal
Résultat amiante : Absence d'amiante

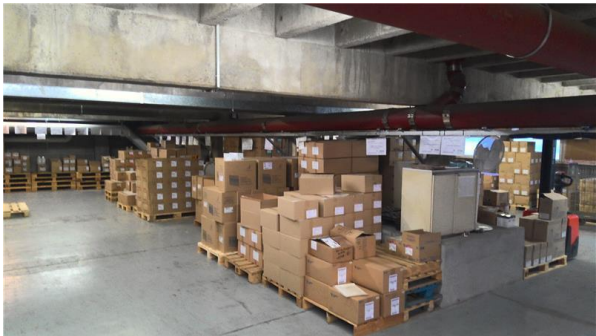
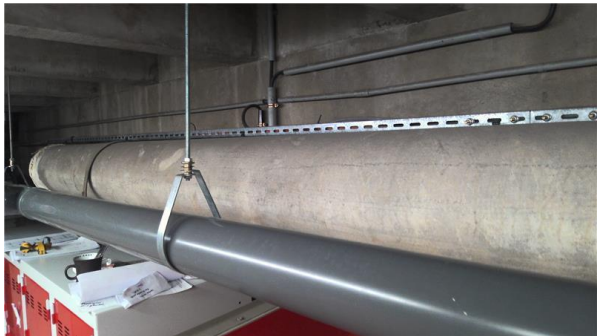
ELEMENT : Conduit de fluide n°2		
Vue d'ensemble	Emplacement

Nom du client CHU CLERMONT FERRAND	Numéro de dossier 84840-168985 HED SECTEUR 1 - BATIMENT HED 58 RUE MONTALEMBERT 63000 PUY DE DOME	Pièce ou local – Composant 2ème SS - Salle Pavin - Conduit de fluide n°2 - Toutes zones
Nom de l'opérateur ROZAN Ludovic	Date de prélèvement	Partie de composant Amiante ciment - Non peint
Résultat amiante : Présence d'amiante ()

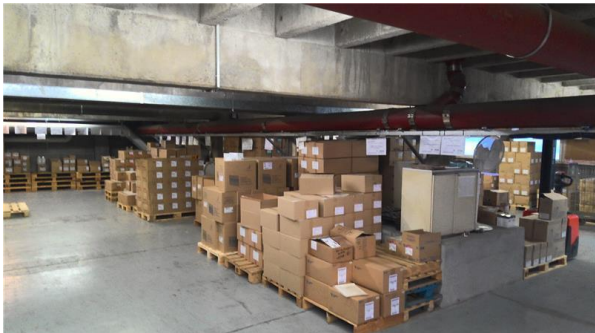
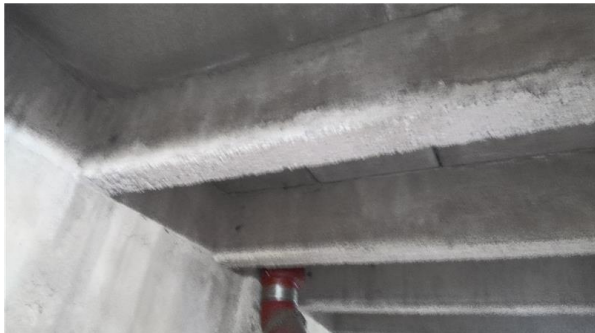
ELEMENT : Poutre		
Vue d'ensemble	Emplacement

Nom du client CHU CLERMONT FERRAND	Numéro de dossier 84840-168985 HED SECTEUR 1 - BATIMENT HED 58 RUE MONTALEMBERT 63000 PUY DE DOME	Pièce ou local – Composant 2ème SS - Salle Pavin - Poutre - Toutes zones
Nom de l'opérateur ROZAN Ludovic	Date de prélèvement	Partie de composant Béton - Non peint
Résultat amiante : Absence d'amiante

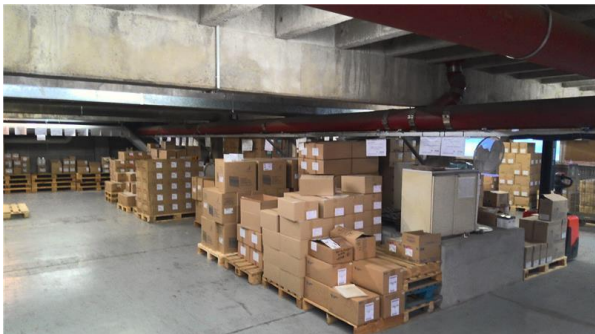
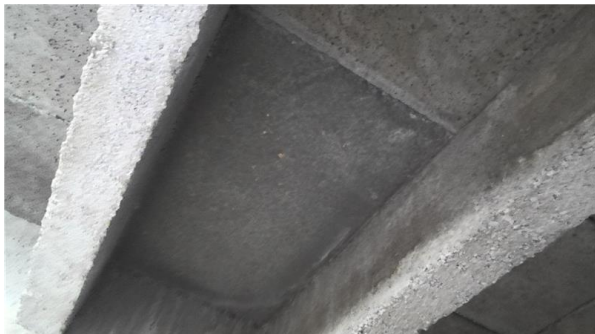
ELEMENT : Plafond		
Vue d'ensemble	Emplacement

Nom du client CHU CLERMONT FERRAND	Numéro de dossier 84840-168985 HED SECTEUR 1 - BATIMENT HED 58 RUE MONTALEMBERT 63000 PUY DE DOME	Pièce ou local – Composant 2ème SS - Salle Pavin - Plafond - Toutes zones
Nom de l'opérateur ROZAN Ludovic	Date de prélèvement	Partie de composant Béton - Non peint
Résultat amiante : Absence d'amiante

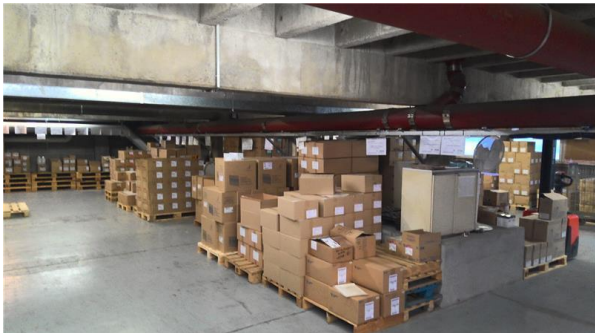
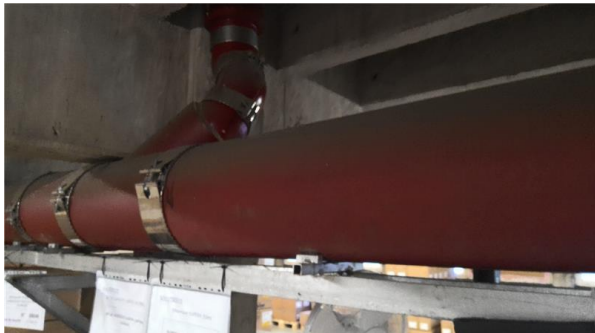
ELEMENT : Conduit de fluide n°1		
Vue d'ensemble	Emplacement

Nom du client CHU CLERMONT FERRAND	Numéro de dossier 84840-168985 HED SECTEUR 1 - BATIMENT HED 58 RUE MONTALEMBERT 63000 PUY DE DOME	Pièce ou local – Composant 2ème SS - Salle Pavin - Conduit de fluide n°1 - Toutes zones
Nom de l'opérateur ROZAN Ludovic	Date de prélèvement	Partie de composant Métal
Résultat amiante : Absence d'amiante

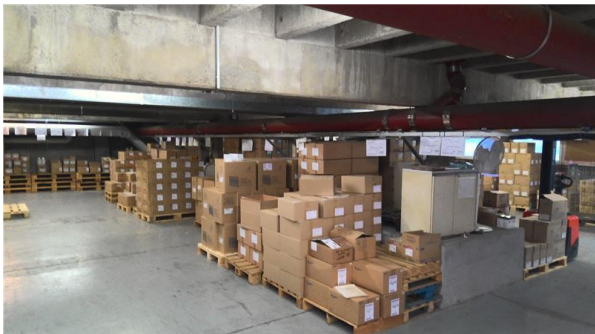
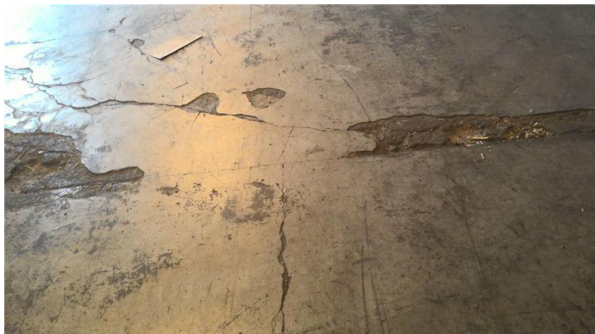
ELEMENT : Revêtement de sol		
Vue d'ensemble	Emplacement

Nom du client CHU CLERMONT FERRAND	Numéro de dossier 84840-168985 HED SECTEUR 1 - BATIMENT HED 58 RUE MONTALEMBERT 63000 PUY DE DOME	Pièce ou local – Composant 2ème SS - Salle Pavin - Revêtement de sol - Toutes zones
Nom de l'opérateur ROZAN Ludovic	Date de prélèvement	Partie de composant Béton, enduit - Peinture
Résultat amiante : Absence d'amiante

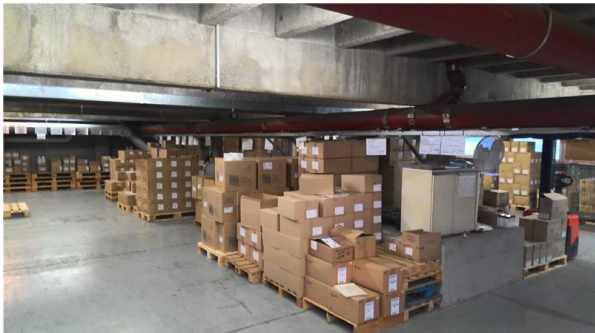
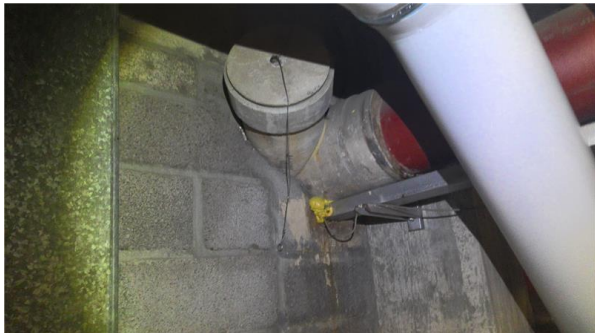
ELEMENT : Extrémité conduit de fluide métal		
Vue d'ensemble	Emplacement

Nom du client CHU CLERMONT FERRAND	Numéro de dossier 84840-168985 HED SECTEUR 1 - BATIMENT HED 58 RUE MONTALEMBERT 63000 PUY DE DOME	Pièce ou local – Composant 2ème SS - Salle Pavin - Extrémité conduit de fluide métal - Toutes zones
Nom de l'opérateur ROZAN Ludovic	Date de prélèvement	Partie de composant Entrée de mur en amiante ciment
Résultat amiante : Présence d'amiante ()

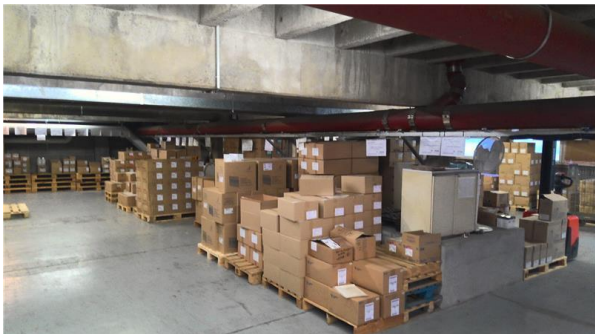
ELEMENT : Conduit de fluide n°3		
Vue d'ensemble	Emplacement

Nom du client CHU CLERMONT FERRAND	Numéro de dossier 84840-168985 HED SECTEUR 1 - BATIMENT HED 58 RUE MONTALEMBERT 63000 PUY DE DOME	Pièce ou local – Composant 2ème SS - Salle Pavin - Conduit de fluide n°3 - Toutes zones
Nom de l'opérateur ROZAN Ludovic	Date de prélèvement	Partie de composant Amiante ciment
Résultat amiante : Présence d'amiante ()

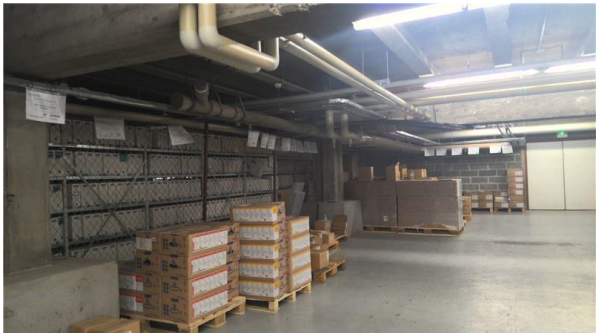
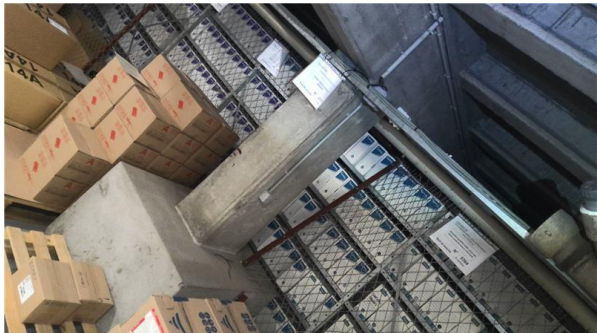
ELEMENT : Poteau		
Vue d'ensemble	Emplacement

Nom du client CHU CLERMONT FERRAND	Numéro de dossier 84840-168985 HED SECTEUR 1 - BATIMENT HED 58 RUE MONTALEMBERT 63000 PUY DE DOME	Pièce ou local – Composant 2ème SS - Salle Chambon - Poteau - Toutes zones
Nom de l'opérateur ROZAN Ludovic	Date de prélèvement	Partie de composant Béton - Non peint
Résultat amiante : Absence d'amiante

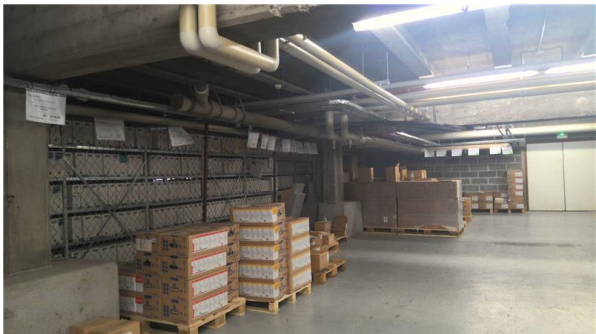
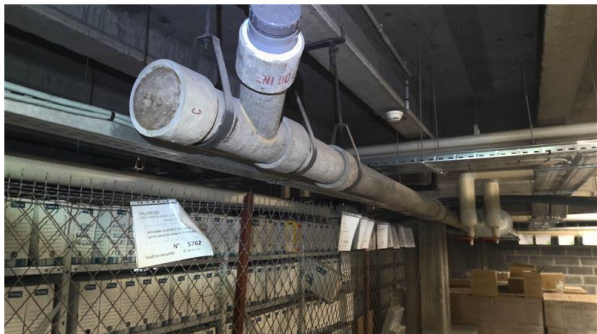
ELEMENT : Conduit de fluide n°3		
Vue d'ensemble	Emplacement

Nom du client CHU CLERMONT FERRAND	Numéro de dossier 84840-168985 HED SECTEUR 1 - BATIMENT HED 58 RUE MONTALEMBERT 63000 PUY DE DOME	Pièce ou local – Composant 2ème SS - Salle Chambon - Conduit de fluide n°3 - Toutes zones
Nom de l'opérateur ROZAN Ludovic	Date de prélèvement	Partie de composant Amiante ciment - Non peint
Résultat amiante : Présence d'amiante ()

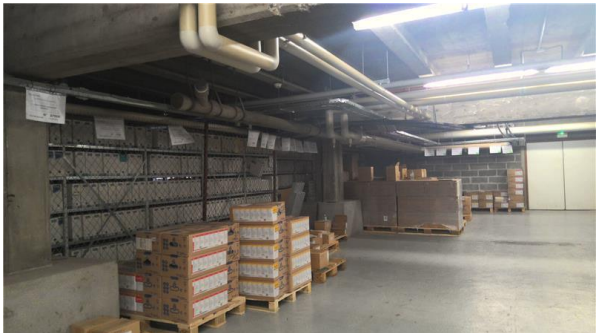
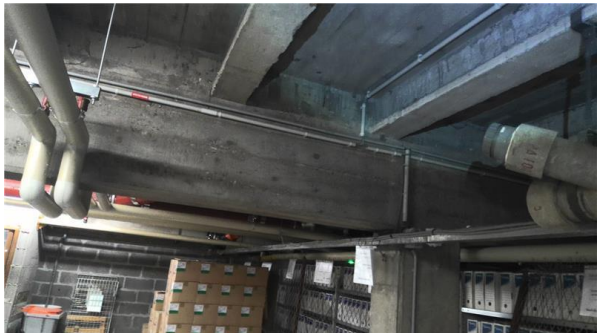
ELEMENT : Poutre		
Vue d'ensemble	Emplacement

Nom du client CHU CLERMONT FERRAND	Numéro de dossier 84840-168985 HED SECTEUR 1 - BATIMENT HED 58 RUE MONTALEMBERT 63000 PUY DE DOME	Pièce ou local – Composant 2ème SS - Salle Chambon - Poutre - Toutes zones
Nom de l'opérateur ROZAN Ludovic	Date de prélèvement	Partie de composant Béton - Non peint
Résultat amiante : Absence d'amiante

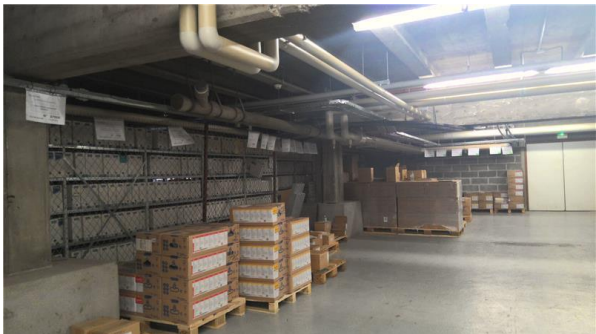
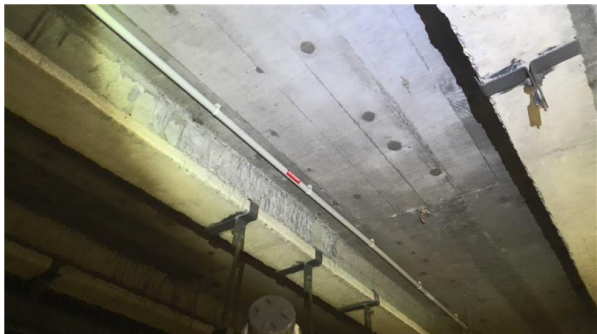
ELEMENT : Plafond		
Vue d'ensemble	Emplacement

Nom du client CHU CLERMONT FERRAND	Numéro de dossier 84840-168985 HED SECTEUR 1 - BATIMENT HED 58 RUE MONTALEMBERT 63000 PUY DE DOME	Pièce ou local – Composant 2ème SS - Salle Chambon - Plafond - Toutes zones
Nom de l'opérateur ROZAN Ludovic	Date de prélèvement	Partie de composant Béton - Non peint
Résultat amiante : Absence d'amiante

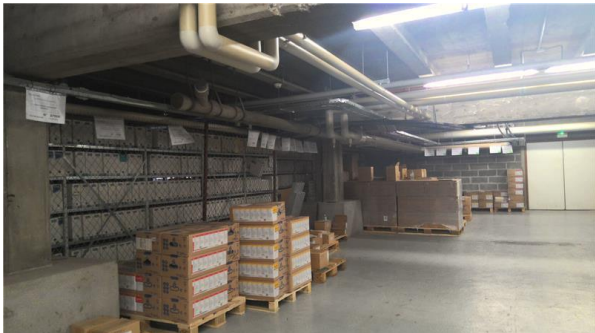
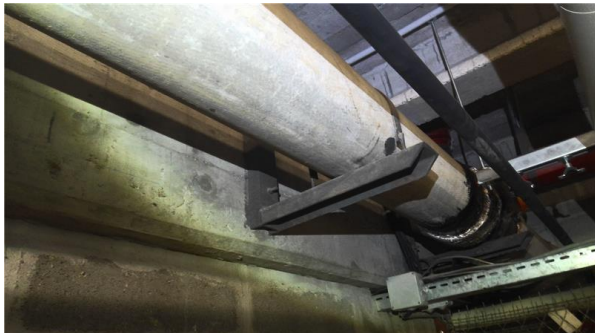
ELEMENT : Conduit de fluide n°2		
Vue d'ensemble	Emplacement

Nom du client CHU CLERMONT FERRAND	Numéro de dossier 84840-168985 HED SECTEUR 1 - BATIMENT HED 58 RUE MONTALEMBERT 63000 PUY DE DOME	Pièce ou local – Composant 2ème SS - Salle Chambon - Conduit de fluide n°2 - Toutes zones
Nom de l'opérateur ROZAN Ludovic	Date de prélèvement	Partie de composant Amiante ciment - Non peint
Résultat amiante : Présence d'amiante ()

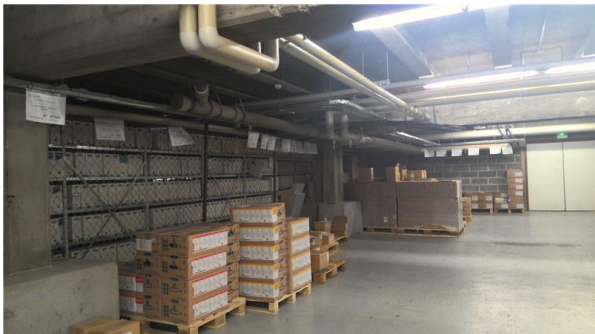
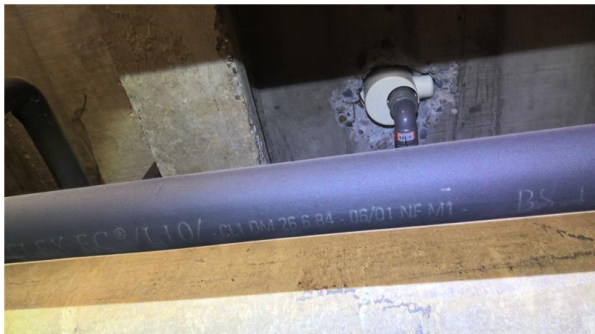
ELEMENT : Conduit de fluide n°5		
Vue d'ensemble	Emplacement

Nom du client CHU CLERMONT FERRAND	Numéro de dossier 84840-168985 HED SECTEUR 1 - BATIMENT HED 58 RUE MONTALEMBERT 63000 PUY DE DOME	Pièce ou local – Composant 2ème SS - Salle Chambon - Conduit de fluide n°5 - Toutes zones
Nom de l'opérateur ROZAN Ludovic	Date de prélèvement	Partie de composant Calorifugeage noir mousse - Non peint
Résultat amiante : Absence d'amiante

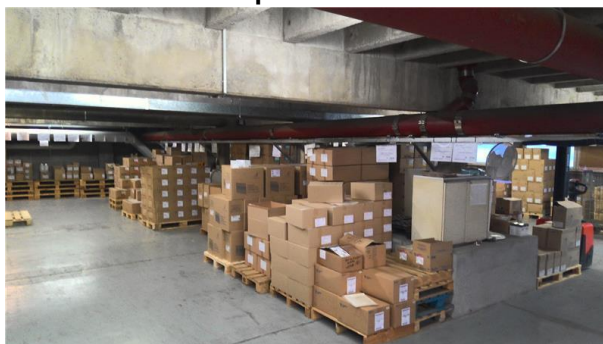
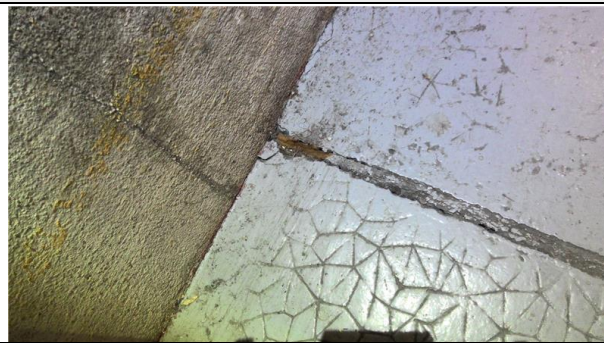
PRELEVEMENT : P004
Emplacement :

Nom du client CHU CLERMONT FERRAND	Numéro de dossier 84840-168985 HED SECTEUR 1 - BATIMENT HED 58 RUE MONTALEMBERT 63000 PUY DE DOME	Pièce ou local – Composant 2ème SS - Salle Pavin - Revêtement de sol - Toutes zones
Nom de l'opérateur ROZAN Ludovic	Date de prélèvement 08/04/2025	Partie de composant Joint de dalle béton

Résultat amiante : Absence d'amiante

Référence Couche	Description visuelle	Epaisseur (cm)	Conclusion amiante
J01-COUCHE	Matériau de type peinture (de différentes couleurs) ; matériau dur (gris) ; matériau semi-dur de type joint (fibreuse) (marron)	0	Fibres d'amiante non détectées

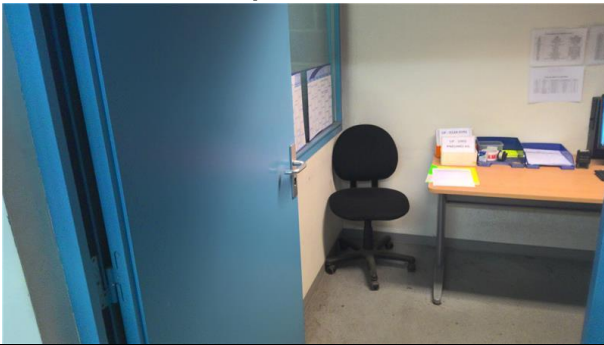
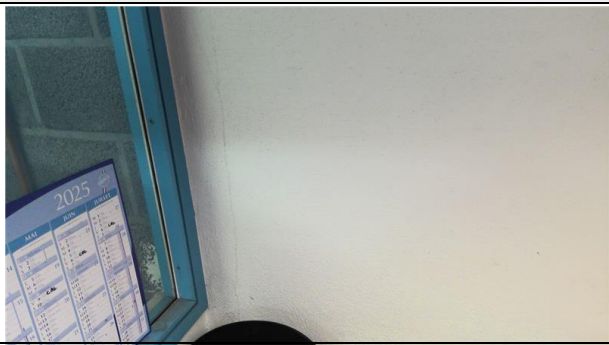
PRELEVEMENT : P005			
Emplacement :

Nom du client CHU CLERMONT FERRAND	Numéro de dossier 84840-168985 HED SECTEUR 1 - BATIMENT HED 58 RUE MONTALEMBERT 63000 PUY DE DOME	Pièce ou local – Composant 2ème SS - Bureau Pavin - Mur - Toutes zones	
Nom de l'opérateur ROZAN Ludovic	Date de prélèvement 08/04/2025	Partie de composant Béton, enduit - Peinture	
Résultat amiante : Absence d'amiante			
DESCRIPTION DU PRELEVEMENT :			
Objet : Béton, enduit / Peinture Planche de croquis n° :

DETAIL DES COUCHES DU PRELEVEMENT :			
Référence Couche	Description visuelle	Epaisseur (cm)	Conclusion amiante
J01-COUCHE	Matériau de type peinture (blanc) ; matériau semi-dur (beige) ; matériau semi-dur (gris) en traces	0	Fibres d'amiante non détectées

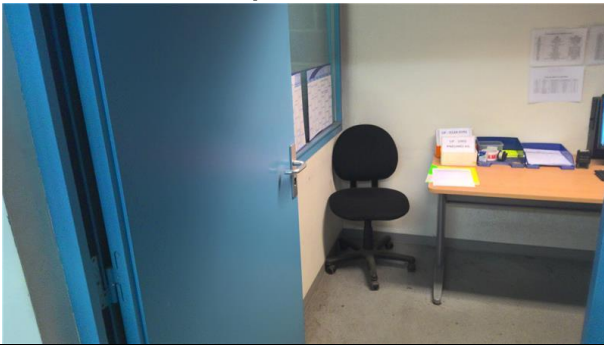
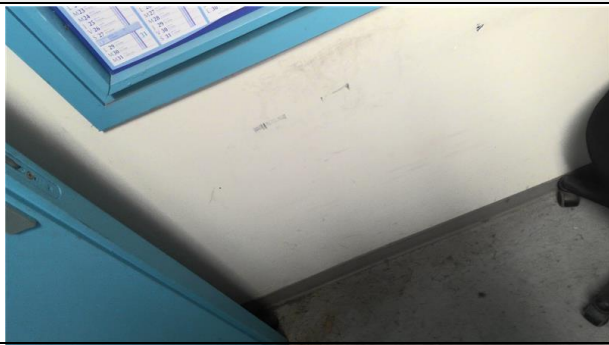
PRELEVEMENT : P006			
Emplacement :

Nom du client CHU CLERMONT FERRAND	Numéro de dossier 84840-168985 HED SECTEUR 1 - BATIMENT HED 58 RUE MONTALEMBERT 63000 PUY DE DOME	Pièce ou local – Composant 2ème SS - Bureau Pavin - Cloisons - Toutes zones	
Nom de l'opérateur ROZAN Ludovic	Date de prélèvement 08/04/2025	Partie de composant Enduit - Peinture	
Résultat amiante : Absence d'amiante			
DESCRIPTION DU PRELEVEMENT :			
Objet : Enduit / Peinture Planche de croquis n° :

DETAIL DES COUCHES DU PRELEVEMENT :			
Référence Couche	Description visuelle	Epaisseur (cm)	Conclusion amiante
J01-COUCHE	Matériau de type peinture (gris) ; matériau de type peinture (blanc) ; matériau semi-dur de type enduit (blanc)	0	Fibres d'amiante non détectées

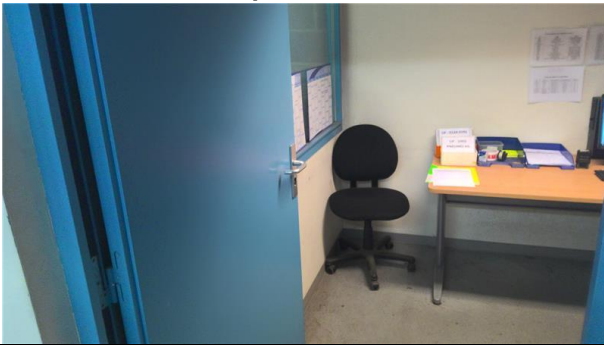
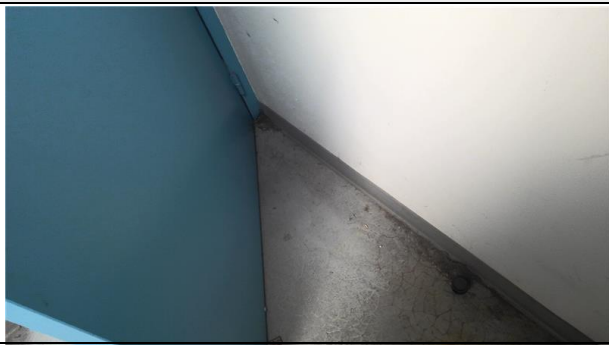
PRELEVEMENT : P007			
Emplacement :

Nom du client CHU CLERMONT FERRAND	Numéro de dossier 84840-168985 HED SECTEUR 1 - BATIMENT HED 58 RUE MONTALEMBERT 63000 PUY DE DOME	Pièce ou local – Composant 2ème SS - Bureau Pavin - Ensemble des plinthes - Toutes zones	
Nom de l'opérateur ROZAN Ludovic	Date de prélèvement 08/04/2025	Partie de composant Plastique, colle	
Résultat amiante : Absence d'amiante			
DESCRIPTION DU PRELEVEMENT :			
Objet : Plastique, colle / non peint Planche de croquis n° :

DETAIL DES COUCHES DU PRELEVEMENT :			
Référence Couche	Description visuelle	Epaisseur (cm)	Conclusion amiante
J01-COUCHE	Matériau (blanc) ; matériau souple (blanc)	0	Fibres d'amiante non détectées

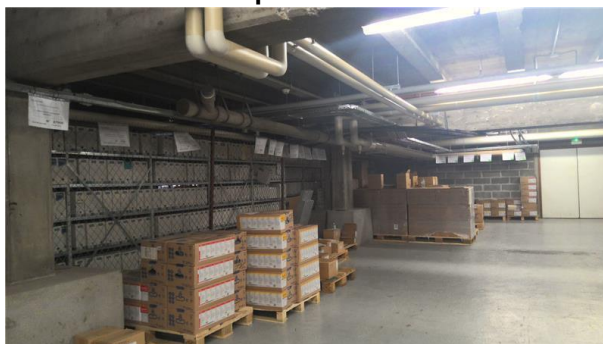
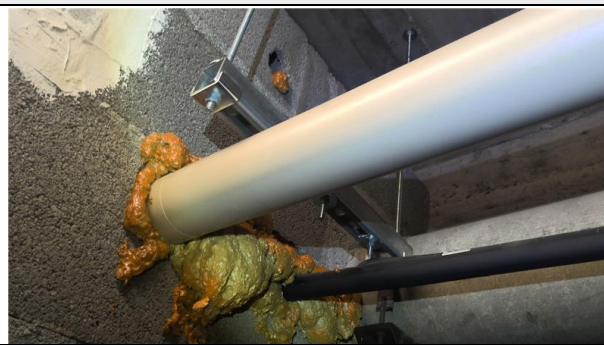
PRELEVEMENT : P008
Emplacement :

Nom du client CHU CLERMONT FERRAND	Numéro de dossier 84840-168985 HED SECTEUR 1 - BATIMENT HED 58 RUE MONTALEMBERT 63000 PUY DE DOME	Pièce ou local – Composant 2ème SS - Salle Chambon - Conduit de fluide n°4 - Toutes zones
Nom de l'opérateur ROZAN Ludovic	Date de prélèvement 08/04/2025	Partie de composant Calorifugeage plastic gris et fibre - Non peint

Résultat amiante : Absence d'amiante

Référence Couche	Description visuelle	Epaisseur (cm)	Conclusion amiante
J01-COUCHE	Matériau souple (gris) ; matériau fibreux de type isolant (jaune) ; matériau (marron) en traces	0	Fibres d'amiante non détectées
001-COUCHE	Matériau fibreux de type isolant (jaune)	0	Fibres d'amiante non détectées
