Rapport de mission de repérage des matériaux et produits contenant de l'amiante avant réalisation de travaux

CHU de Clermont-Ferrand Gabriel Montpied

Numéro de rapport	84212-167649 A
Propriétaire	CHU CLERMONT FERRAND
Donneur d'ordre	CHU CLERMONT FERRAND
Adresse de l'immeuble	Bâtiment Local Gaz 58 rue MONTALEMBERT 63000 CLERMONT-FERRAND
Type de bien	Bâtiment
Date de la commande	13/02/2025
La (ou les) date(s) d'exécution du repérage	14/02/2025
Date d'émission du rapport de repérage	28/02/2025
Référence du programme de travaux défini par le donneur d'ordre

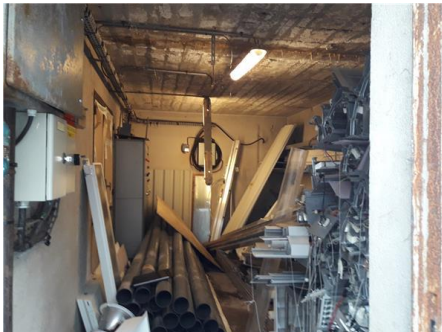
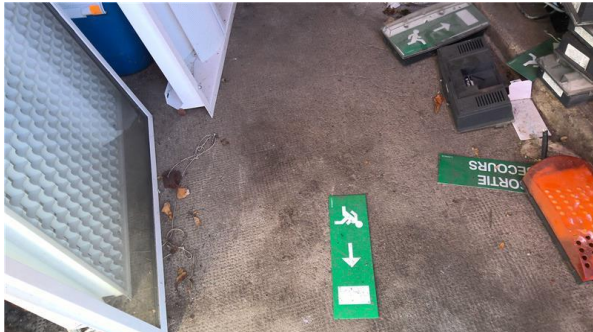
ELEMENT : Revêtement de sol		
Vue d'ensemble	Emplacement

Nom du client CHU CLERMONT FERRAND	Numéro de dossier 84212-167649 Bâtiment Local Gaz 58 rue MONTALEMBERT 63000 PUY DE DOME	Pièce ou local – Composant RDC - LOCAL GAZ - Revêtement de sol - Toutes zones
Nom de l'opérateur ROZAN Ludovic	Date de prélèvement	Partie de composant Béton - Non peint
Résultat amiante : Absence d'amiante

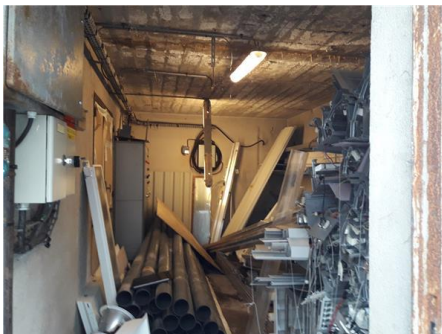
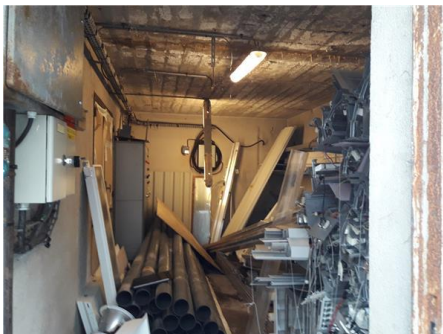
ELEMENT : Ensemble des murs		
Vue d'ensemble	Emplacement

Nom du client CHU CLERMONT FERRAND	Numéro de dossier 84212-167649 Bâtiment Local Gaz 58 rue MONTALEMBERT 63000 PUY DE DOME	Pièce ou local – Composant RDC - LOCAL GAZ - Ensemble des murs - Toutes zones
Nom de l'opérateur ROZAN Ludovic	Date de prélèvement	Partie de composant Béton - Non peint
Résultat amiante : Absence d'amiante

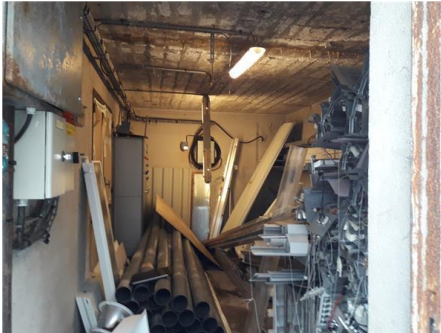
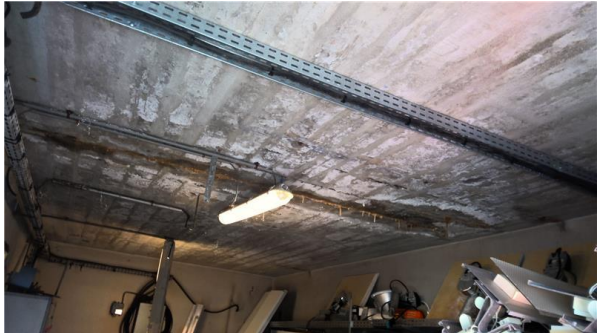
ELEMENT : Plafond		
Vue d'ensemble	Emplacement

Nom du client CHU CLERMONT FERRAND	Numéro de dossier 84212-167649 Bâtiment Local Gaz 58 rue MONTALEMBERT 63000 PUY DE DOME	Pièce ou local – Composant RDC - LOCAL GAZ - Plafond - Toutes zones
Nom de l'opérateur ROZAN Ludovic	Date de prélèvement	Partie de composant Béton - Non peint
Résultat amiante : Absence d'amiante

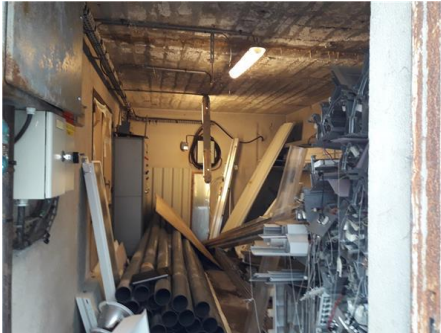
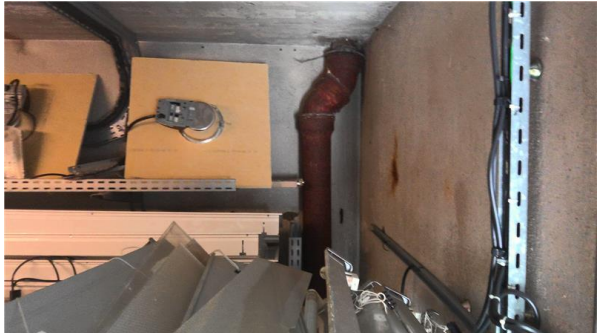
ELEMENT : Conduit de fluide n°1		
Vue d'ensemble	Emplacement

Nom du client CHU CLERMONT FERRAND	Numéro de dossier 84212-167649 Bâtiment Local Gaz 58 rue MONTALEMBERT 63000 PUY DE DOME	Pièce ou local – Composant RDC - LOCAL GAZ - Conduit de fluide n°1 - Toutes zones
Nom de l'opérateur ROZAN Ludovic	Date de prélèvement	Partie de composant Métal - Non peint
Résultat amiante : Absence d'amiante

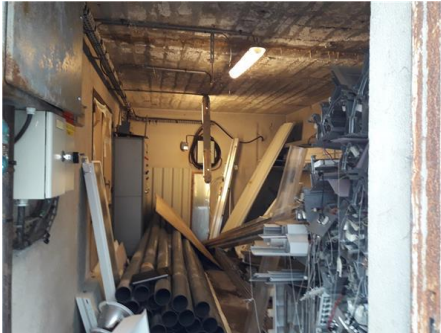
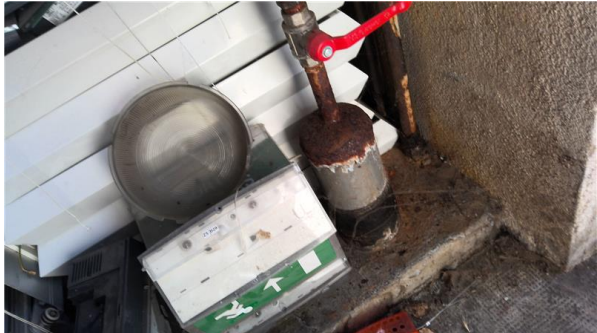
ELEMENT : Conduit de fluide n°2		
Vue d'ensemble	Emplacement

Nom du client CHU CLERMONT FERRAND	Numéro de dossier 84212-167649 Bâtiment Local Gaz 58 rue MONTALEMBERT 63000 PUY DE DOME	Pièce ou local – Composant RDC - LOCAL GAZ - Conduit de fluide n°2 - Toutes zones
Nom de l'opérateur ROZAN Ludovic	Date de prélèvement	Partie de composant Métal - Non peint
Résultat amiante : Absence d'amiante

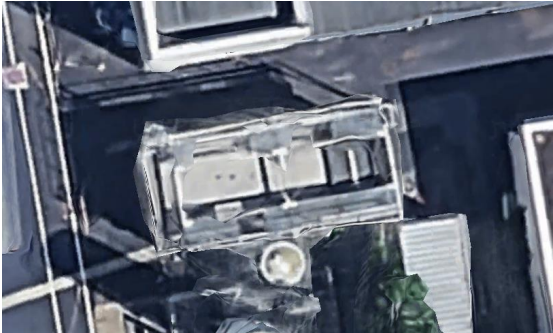
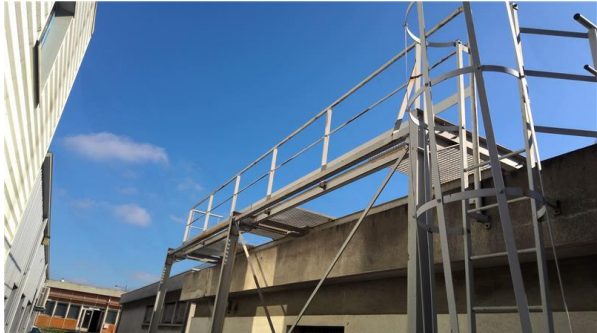
ELEMENT : Garde-corps et passepieds		
Vue d'ensemble	Emplacement

Nom du client CHU CLERMONT FERRAND	Numéro de dossier 84212-167649 Bâtiment Local Gaz 58 rue MONTALEMBERT 63000 PUY DE DOME	Pièce ou local – Composant Extérieur - Toiture - Garde-corps et passepieds - Toutes zones
Nom de l'opérateur ROZAN Ludovic	Date de prélèvement	Partie de composant Métal - Peinture
Résultat amiante : Absence d'amiante

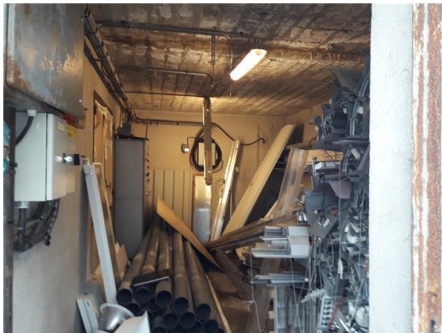
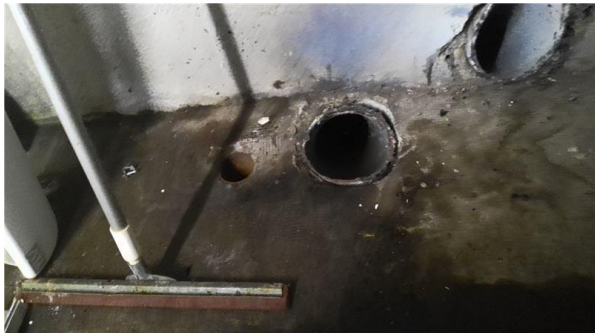
ELEMENT : Conduit de fluide entrant dans sol		
Vue d'ensemble	Emplacement

Nom du client CHU CLERMONT FERRAND	Numéro de dossier 84212-167649 Bâtiment Local Gaz 58 rue MONTALEMBERT 63000 PUY DE DOME	Pièce ou local – Composant RDC - LOCAL GAZ - Conduit de fluide entrant dans sol - Sol
Nom de l'opérateur ROZAN Ludovic	Date de prélèvement	Partie de composant Métal - Non peint
Résultat amiante : Absence d'amiante

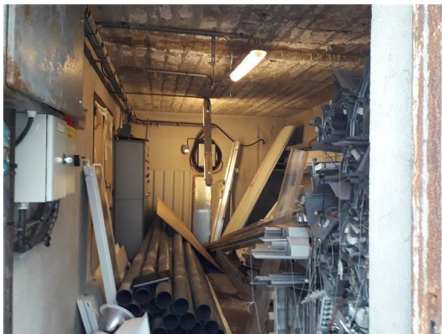
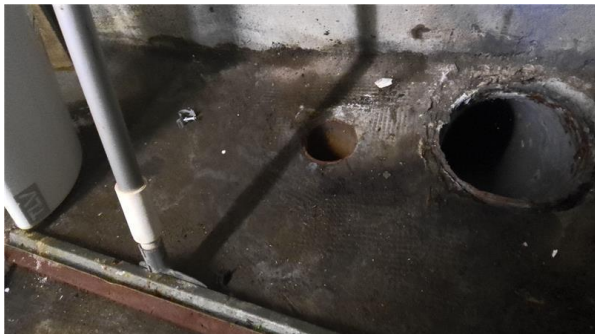
ELEMENT : Conduit de fluide PETIT		
Vue d'ensemble	Emplacement

Nom du client CHU CLERMONT FERRAND	Numéro de dossier 84212-167649 Bâtiment Local Gaz 58 rue MONTALEMBERT 63000 PUY DE DOME	Pièce ou local – Composant RDC - LOCAL GAZ - Conduit de fluide PETIT - Sol
Nom de l'opérateur ROZAN Ludovic	Date de prélèvement	Partie de composant Métal - Non peint
Résultat amiante : Absence d'amiante

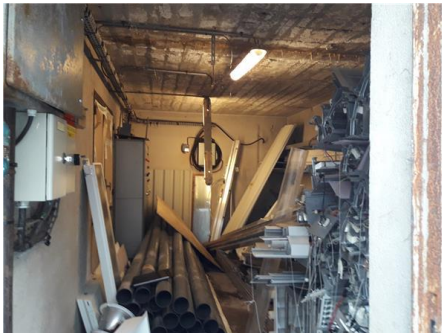
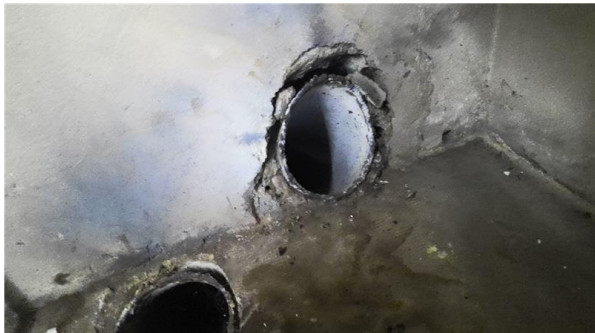
ELEMENT : Conduit de fluide n°3		
Vue d'ensemble	Emplacement

Nom du client CHU CLERMONT FERRAND	Numéro de dossier 84212-167649 Bâtiment Local Gaz 58 rue MONTALEMBERT 63000 PUY DE DOME	Pièce ou local – Composant RDC - LOCAL GAZ - Conduit de fluide n°3 - Mur
Nom de l'opérateur ROZAN Ludovic	Date de prélèvement	Partie de composant Métal - Non peint
Résultat amiante : Absence d'amiante

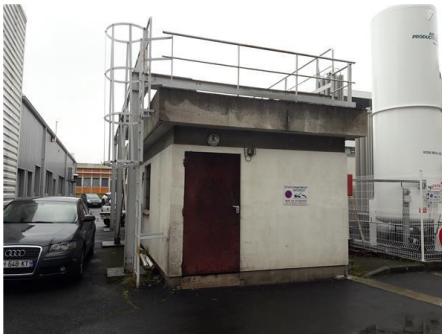
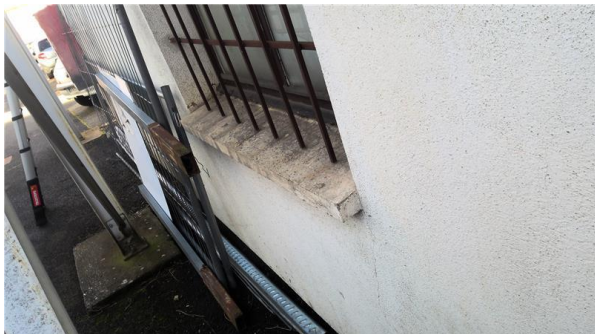
ELEMENT : Appuis de fenêtre		
Vue d'ensemble	Emplacement

Nom du client CHU CLERMONT FERRAND	Numéro de dossier 84212-167649 Bâtiment Local Gaz 58 rue MONTALEMBERT 63000 PUY DE DOME	Pièce ou local – Composant Extérieur - Façades - Appuis de fenêtre - Mur
Nom de l'opérateur ROZAN Ludovic	Date de prélèvement	Partie de composant Béton - Peinture
Résultat amiante : Absence d'amiante

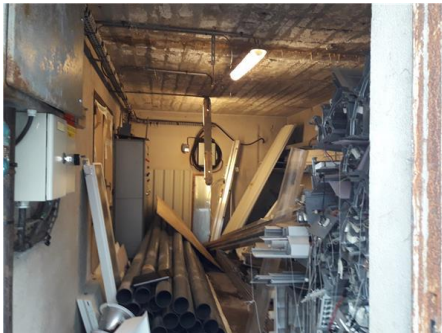
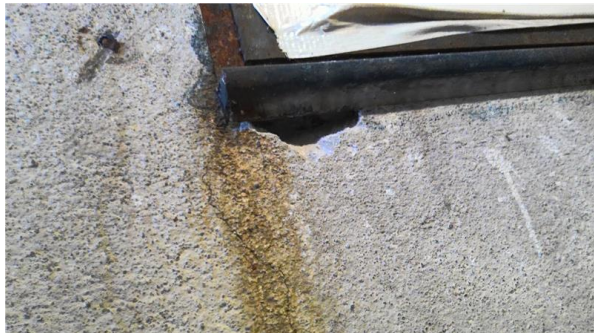
ELEMENT : Fenêtre n°1		
Vue d'ensemble	Emplacement

Nom du client CHU CLERMONT FERRAND	Numéro de dossier 84212-167649 Bâtiment Local Gaz 58 rue MONTALEMBERT 63000 PUY DE DOME	Pièce ou local – Composant RDC - LOCAL GAZ - Fenêtre n°1 - B
Nom de l'opérateur ROZAN Ludovic	Date de prélèvement	Partie de composant Joint bandes béton
Résultat amiante : Absence d'amiante

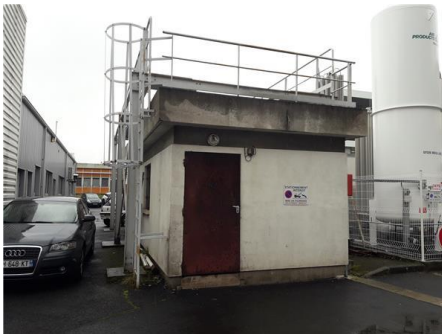
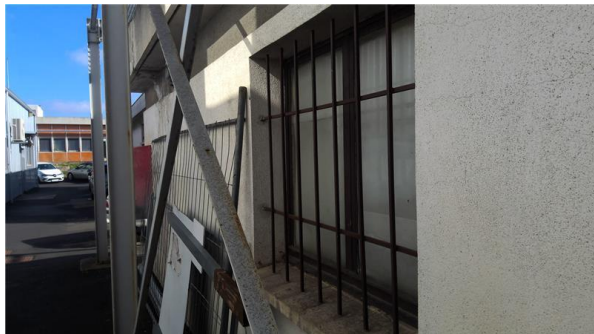
ELEMENT : Grille de fenêtre		
Vue d'ensemble	Emplacement

Nom du client CHU CLERMONT FERRAND	Numéro de dossier 84212-167649 Bâtiment Local Gaz 58 rue MONTALEMBERT 63000 PUY DE DOME	Pièce ou local – Composant Extérieur - Façades - Grille de fenêtre - Mur
Nom de l'opérateur ROZAN Ludovic	Date de prélèvement	Partie de composant Métal - Peinture
Résultat amiante : Absence d'amiante

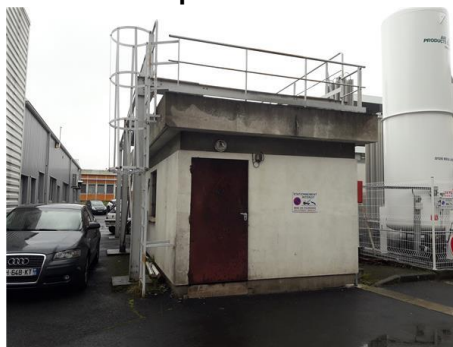
PRELEVEMENT : P001
Emplacement :

Nom du client CHU CLERMONT FERRAND	Numéro de dossier 84212-167649 Bâtiment Local Gaz 58 rue MONTALEMBERT 63000 PUY DE DOME	Pièce ou local – Composant Extérieur - Façades - Ensemble des portes n°1 - Toutes zones
Nom de l'opérateur ROZAN Ludovic	Date de prélèvement 14/02/2025	Partie de composant Métal - Peinture extérieure

Résultat amiante : Absence d'amiante

Référence Couche	Description visuelle	Epaisseur (cm)	Conclusion amiante
J01-COUCHE	Matériau de type système d'enduit peinture (marron) ; matériau semi-dur (marron) en traces	0	Fibres d'amiante non détectées

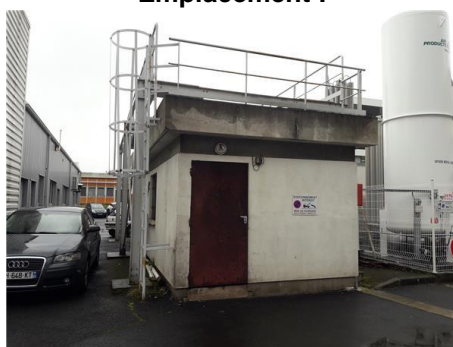
PRELEVEMENT : P002
Emplacement :

Nom du client CHU CLERMONT FERRAND	Numéro de dossier 84212-167649 Bâtiment Local Gaz 58 rue MONTALEMBERT 63000 PUY DE DOME	Pièce ou local – Composant Extérieur - Façades - Ensemble des portes n°2 - Toutes zones
Nom de l'opérateur ROZAN Ludovic	Date de prélèvement 14/02/2025	Partie de composant Métal - Peinture intérieure

Résultat amiante : Absence d'amiante

Référence Couche	Description visuelle	Epaisseur (cm)	Conclusion amiante
J01-COUCHE	Matériau de type système d'enduit peinture (bleu) ; matériau semi-dur (marron)	0	Fibres d'amiante non détectées

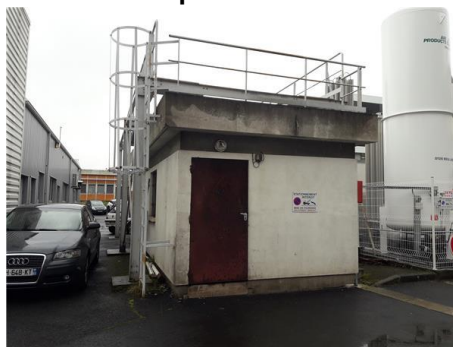
PRELEVEMENT : P003
Emplacement :

Nom du client CHU CLERMONT FERRAND	Numéro de dossier 84212-167649 Bâtiment Local Gaz 58 rue MONTALEMBERT 63000 PUY DE DOME	Pièce ou local – Composant Extérieur - Façades - Fenêtre n°1 - B	
Nom de l'opérateur ROZAN Ludovic	Date de prélèvement 14/02/2025	Partie de composant Métal - Peinture	
Résultat amiante : Absence d'amiante			
DESCRIPTION DU PRELEVEMENT :			
Objet : Métal / Peinture Planche de croquis n° :

DETAIL DES COUCHES DU PRELEVEMENT :			
Référence Couche	Description visuelle	Epaisseur (cm)	Conclusion amiante
J01-COUCHE	Matériau de type système d'enduit peinture (orange)	0	Fibres d'amiante non détectées

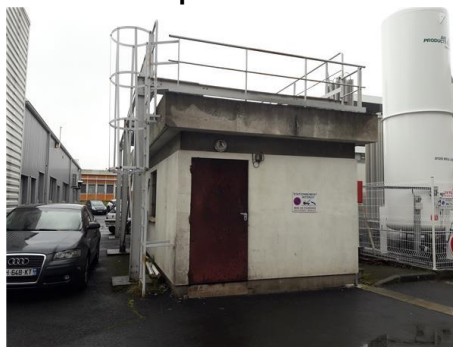
PRELEVEMENT : P004
Emplacement :

Nom du client CHU CLERMONT FERRAND	Numéro de dossier 84212-167649 Bâtiment Local Gaz 58 rue MONTALEMBERT 63000 PUY DE DOME	Pièce ou local – Composant Extérieur - Façades - Echelle et poteaux - Toutes zones
Nom de l'opérateur ROZAN Ludovic	Date de prélèvement 14/02/2025	Partie de composant Métal - Peinture

Résultat amiante : Absence d'amiante

Référence Couche	Description visuelle	Epaisseur (cm)	Conclusion amiante
J01-COUCHE	Matériau de type système d'enduit peinture (gris)	0	Fibres d'amiante non détectées

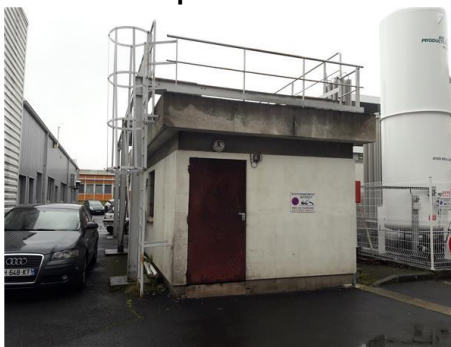
PRELEVEMENT : P005
Emplacement :

Nom du client CHU CLERMONT FERRAND	Numéro de dossier 84212-167649 Bâtiment Local Gaz 58 rue MONTALEMBERT 63000 PUY DE DOME	Pièce ou local – Composant Extérieur - Façades - Revêtement de mur - Murs
Nom de l'opérateur ROZAN Ludovic	Date de prélèvement 14/02/2025	Partie de composant Béton - Peinture

Résultat amiante : Absence d'amiante

Référence Couche	Description visuelle	Epaisseur (cm)	Conclusion amiante
J01-COUCHE	Matériau de type système d'enduit peinture (blanc) ; matériau dur de type mortier, béton, chape (gris)	0	Fibres d'amiante non détectées

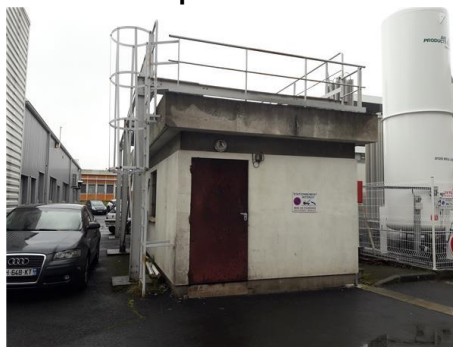
PRELEVEMENT : P006
Emplacement :

Nom du client CHU CLERMONT FERRAND	Numéro de dossier 84212-167649 Bâtiment Local Gaz 58 rue MONTALEMBERT 63000 PUY DE DOME	Pièce ou local – Composant Extérieur - Façades - Débordement de toiture - Toutes zones
Nom de l'opérateur ROZAN Ludovic	Date de prélèvement 14/02/2025	Partie de composant Béton - Peinture

Résultat amiante : Absence d'amiante

Référence Couche	Description visuelle	Epaisseur (cm)	Conclusion amiante
J01-COUCHE	Matériau de type système d'enduit peinture (blanc) ; matériau dur de type mortier, béton, chape (gris)	0	Fibres d'amiante non détectées
001-COUCHE	Matériau dur de type mortier, béton, chape (gris)	0	Fibres d'amiante non détectées

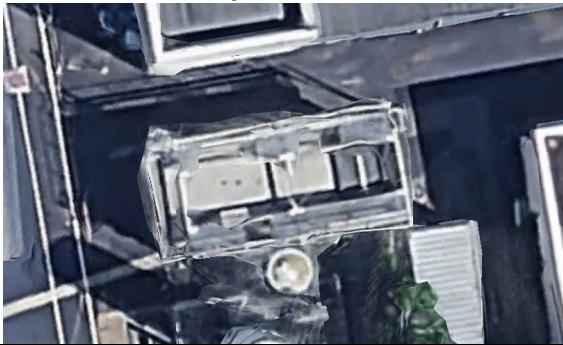
PRELEVEMENT : P007			
Emplacement :

Nom du client CHU CLERMONT FERRAND	Numéro de dossier 84212-167649 Bâtiment Local Gaz 58 rue MONTALEMBERT 63000 PUY DE DOME	Pièce ou local – Composant Extérieur - Toiture - Étanchéité type 1 - Toutes zones	
Nom de l'opérateur ROZAN Ludovic	Date de prélèvement 14/02/2025	Partie de composant Revêtement bitumineux et métal	
Résultat amiante : Absence d'amiante			
DESCRIPTION DU PRELEVEMENT :			
Objet : Revêtement bitumineux et métal Planche de croquis n° :

DETAIL DES COUCHES DU PRELEVEMENT :			
Référence Couche	Description visuelle	Epaisseur (cm)	Conclusion amiante
J01-COUCHE	Matériau dur bitumineux de type enrobé (noir)	0	Fibres d'amiante non détectées

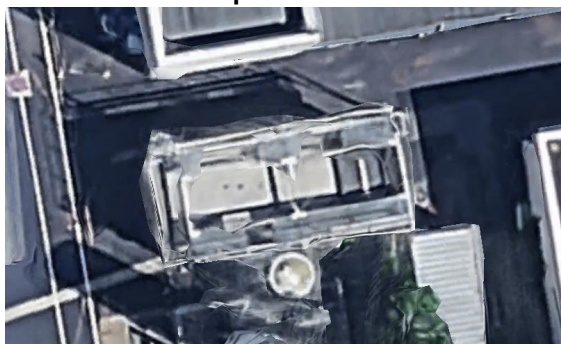
PRELEVEMENT : P008
Emplacement :

Nom du client CHU CLERMONT FERRAND	Numéro de dossier 84212-167649 Bâtiment Local Gaz 58 rue MONTALEMBERT 63000 PUY DE DOME	Pièce ou local – Composant Extérieur - Toiture - Remontée d'étanchéité - Toutes zones
Nom de l'opérateur ROZAN Ludovic	Date de prélèvement 14/02/2025	Partie de composant Paxalu

Résultat amiante : Absence d'amiante

Référence Couche	Description visuelle	Epaisseur (cm)	Conclusion amiante
J01-COUCHE	Matériau de type aluminium (gris) ; matériau souple (fibreuse) (bitumineux) (noir)	0	Fibres d'amiante non détectées

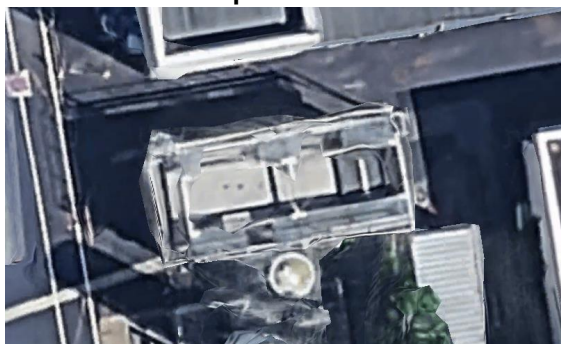
PRELEVEMENT : P009
Emplacement :

Nom du client CHU CLERMONT FERRAND	Numéro de dossier 84212-167649 Bâtiment Local Gaz 58 rue MONTALEMBERT 63000 PUY DE DOME	Pièce ou local – Composant Extérieur - Toiture - Étanchéité type 2 - Toutes zones
Nom de l'opérateur ROZAN Ludovic	Date de prélèvement 14/02/2025	Partie de composant Bardeaux bitumineux

Résultat amiante : Absence d'amiante

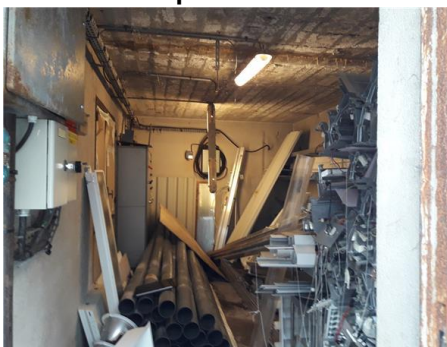
PRELEVEMENT : P010
Emplacement :

Nom du client CHU CLERMONT FERRAND	Numéro de dossier 84212-167649 Bâtiment Local Gaz 58 rue MONTALEMBERT 63000 PUY DE DOME	Pièce ou local – Composant RDC - LOCAL GAZ - Fourreaux de passage de conduits - Sol
Nom de l'opérateur ROZAN Ludovic	Date de prélèvement 14/02/2025	Partie de composant PAXALU

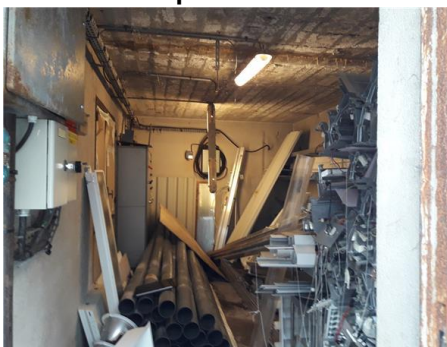
PRELEVEMENT : P011
Emplacement :

Nom du client CHU CLERMONT FERRAND	Numéro de dossier 84212-167649 Bâtiment Local Gaz 58 rue MONTALEMBERT 63000 PUY DE DOME	Pièce ou local – Composant RDC - LOCAL GAZ - Revêtement de mur - Mur
Nom de l'opérateur ROZAN Ludovic	Date de prélèvement 14/02/2025	Partie de composant Rebouchage - Non peint

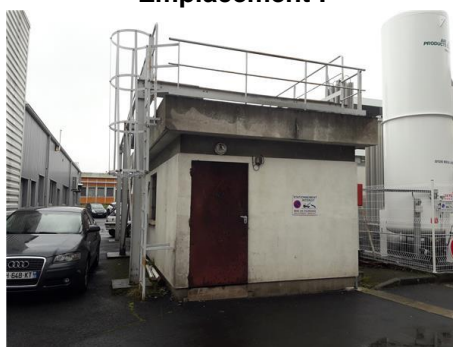
PRELEVEMENT : P012
Emplacement :

Nom du client CHU CLERMONT FERRAND	Numéro de dossier 84212-167649 Bâtiment Local Gaz 58 rue MONTALEMBERT 63000 PUY DE DOME	Pièce ou local – Composant Extérieur - Façades - Revêtement de bas de mur - Toutes zones
Nom de l'opérateur ROZAN Ludovic	Date de prélèvement 14/02/2025	Partie de composant Aspect ciment

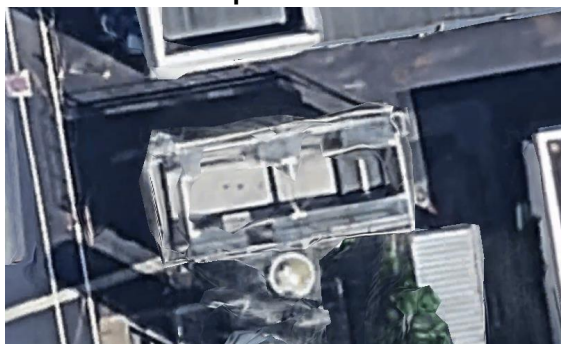
PRELEVEMENT : P013
Emplacement :

Nom du client CHU CLERMONT FERRAND	Numéro de dossier 84212-167649 Bâtiment Local Gaz 58 rue MONTALEMBERT 63000 PUY DE DOME	Pièce ou local – Composant Extérieur - Toiture - Débordement de toiture - Toutes zones
Nom de l'opérateur ROZAN Ludovic	Date de prélèvement 14/02/2025	Partie de composant Joint d'étanchéité

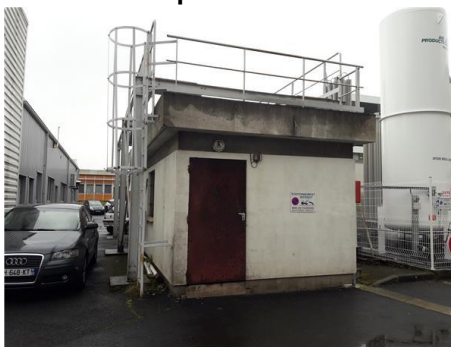
PRELEVEMENT : P014
Emplacement :

Nom du client CHU CLERMONT FERRAND	Numéro de dossier 84212-167649 Bâtiment Local Gaz 58 rue MONTALEMBERT 63000 PUY DE DOME	Pièce ou local – Composant Extérieur - Façades - Fenêtre n°1 - Mur
Nom de l'opérateur ROZAN Ludovic	Date de prélèvement 14/02/2025	Partie de composant Mastic vitrier
