## CHU CLERMONT-FERRAND

**OBJET : Local gaz pharmacie**

### DIAGNOSTIC STRUCTURES

Il est établi à partir d'un diagnostic visuel réalisé le 12 février 2025 dans le cadre du projet PUI.

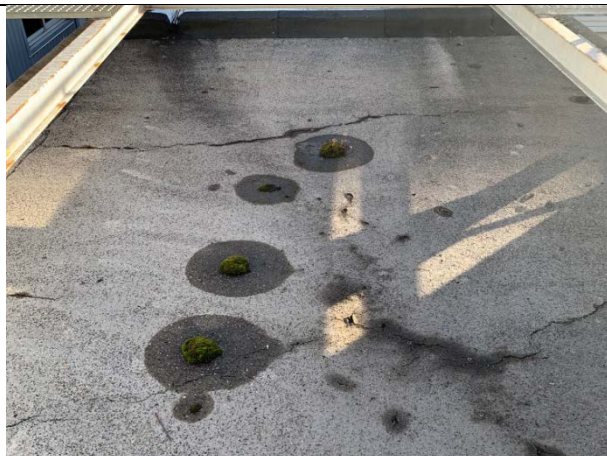
- des infiltrations d'eau au droit de la dalle terrasse dues à une dégradation de l'étanchéité
- une mise à nu de l'armature basse de la dalle terrasse
- une fissure dans les murs à la jonction entre la construction historique et l'extension Est
- divers épaufrures sur le bandeau d'acrotère

Etanchéité toiture terrasse

- Reprise de l'étanchéité sur la totalité de la toiture terrasse, compris traitement, au droit de l'acrotère, du joint de dilatation entre la construction historique et l'extension Est.
- Réparation de la sous-face de la dalle terrasse :
  - élimination du béton détérioré.
  - traitement des armatures corrodées (mise à nu et passivation avec 760 LANKOPASSIV ou équivalent).
  - reprise de la sous-face avec un mortier de réparation fibré à retrait compensé 731 LANKOREP.
- Sciage et démolition de l'allège pour création de la porte.
- Déplacement de la croix de Saint-André.
- Réhausse du dallage avec un mortier autonivelant pour sols.
- Réparation, éventuelle, des épaufrures avec un mortier réparation.

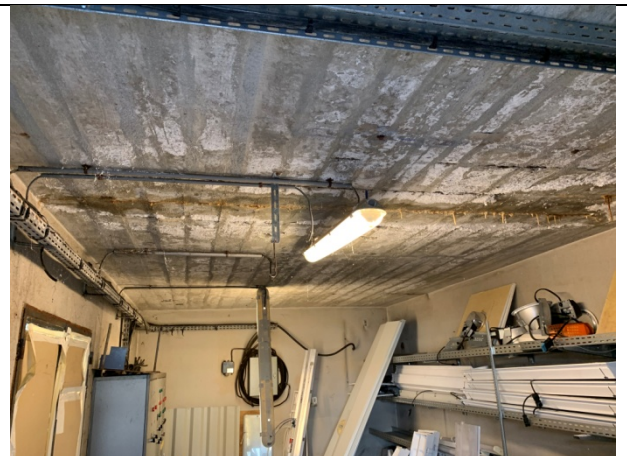
Infiltrations d'eau + aciers apparents

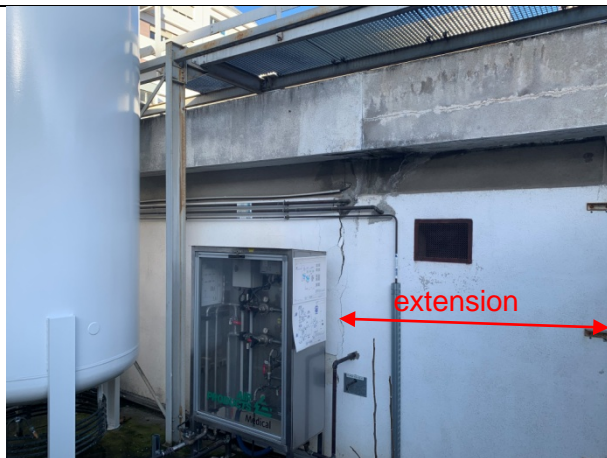
Fissure dans mur côté Sud

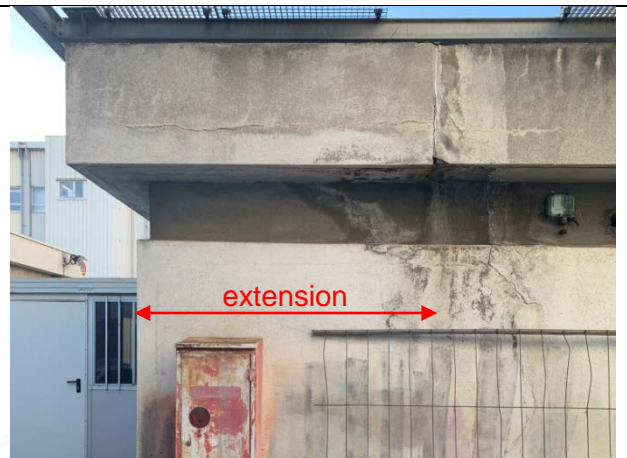
Fissure dans mur côté Nord
