Rapport de repérage des matériaux et produits contenant de l'amiante avant réalisation de travaux dans un immeuble bâti

Numéro de rapport	2023-10773-HOPITAL SAINT LOUIS A
Version	01
Propriétaire	HOPITAL SAINT LOUIS
Donneur d'ordre	APHP NORD
Adresse de l'immeuble	Nouveau St Louis - terrasse R+2 (angle Nord Ouest) 1 avenue Claude Vellefaux 75010 PARIS - 10EME
Bâtiment ou installation	Bâtiment 013
Date de la commande	27/12/2023
Date de début d'exécution du repérage	07/02/2024
Date d'émission du rapport de repérage	26/02/2024
Référence du programme de travaux défini par le donneur d'ordre	Non communiquée

Intitulé
Implantation d'une construction modulaire sur le toit terrasse R+2 - bâtiment nouveau St Louis - secteur angle Nord Ouest.

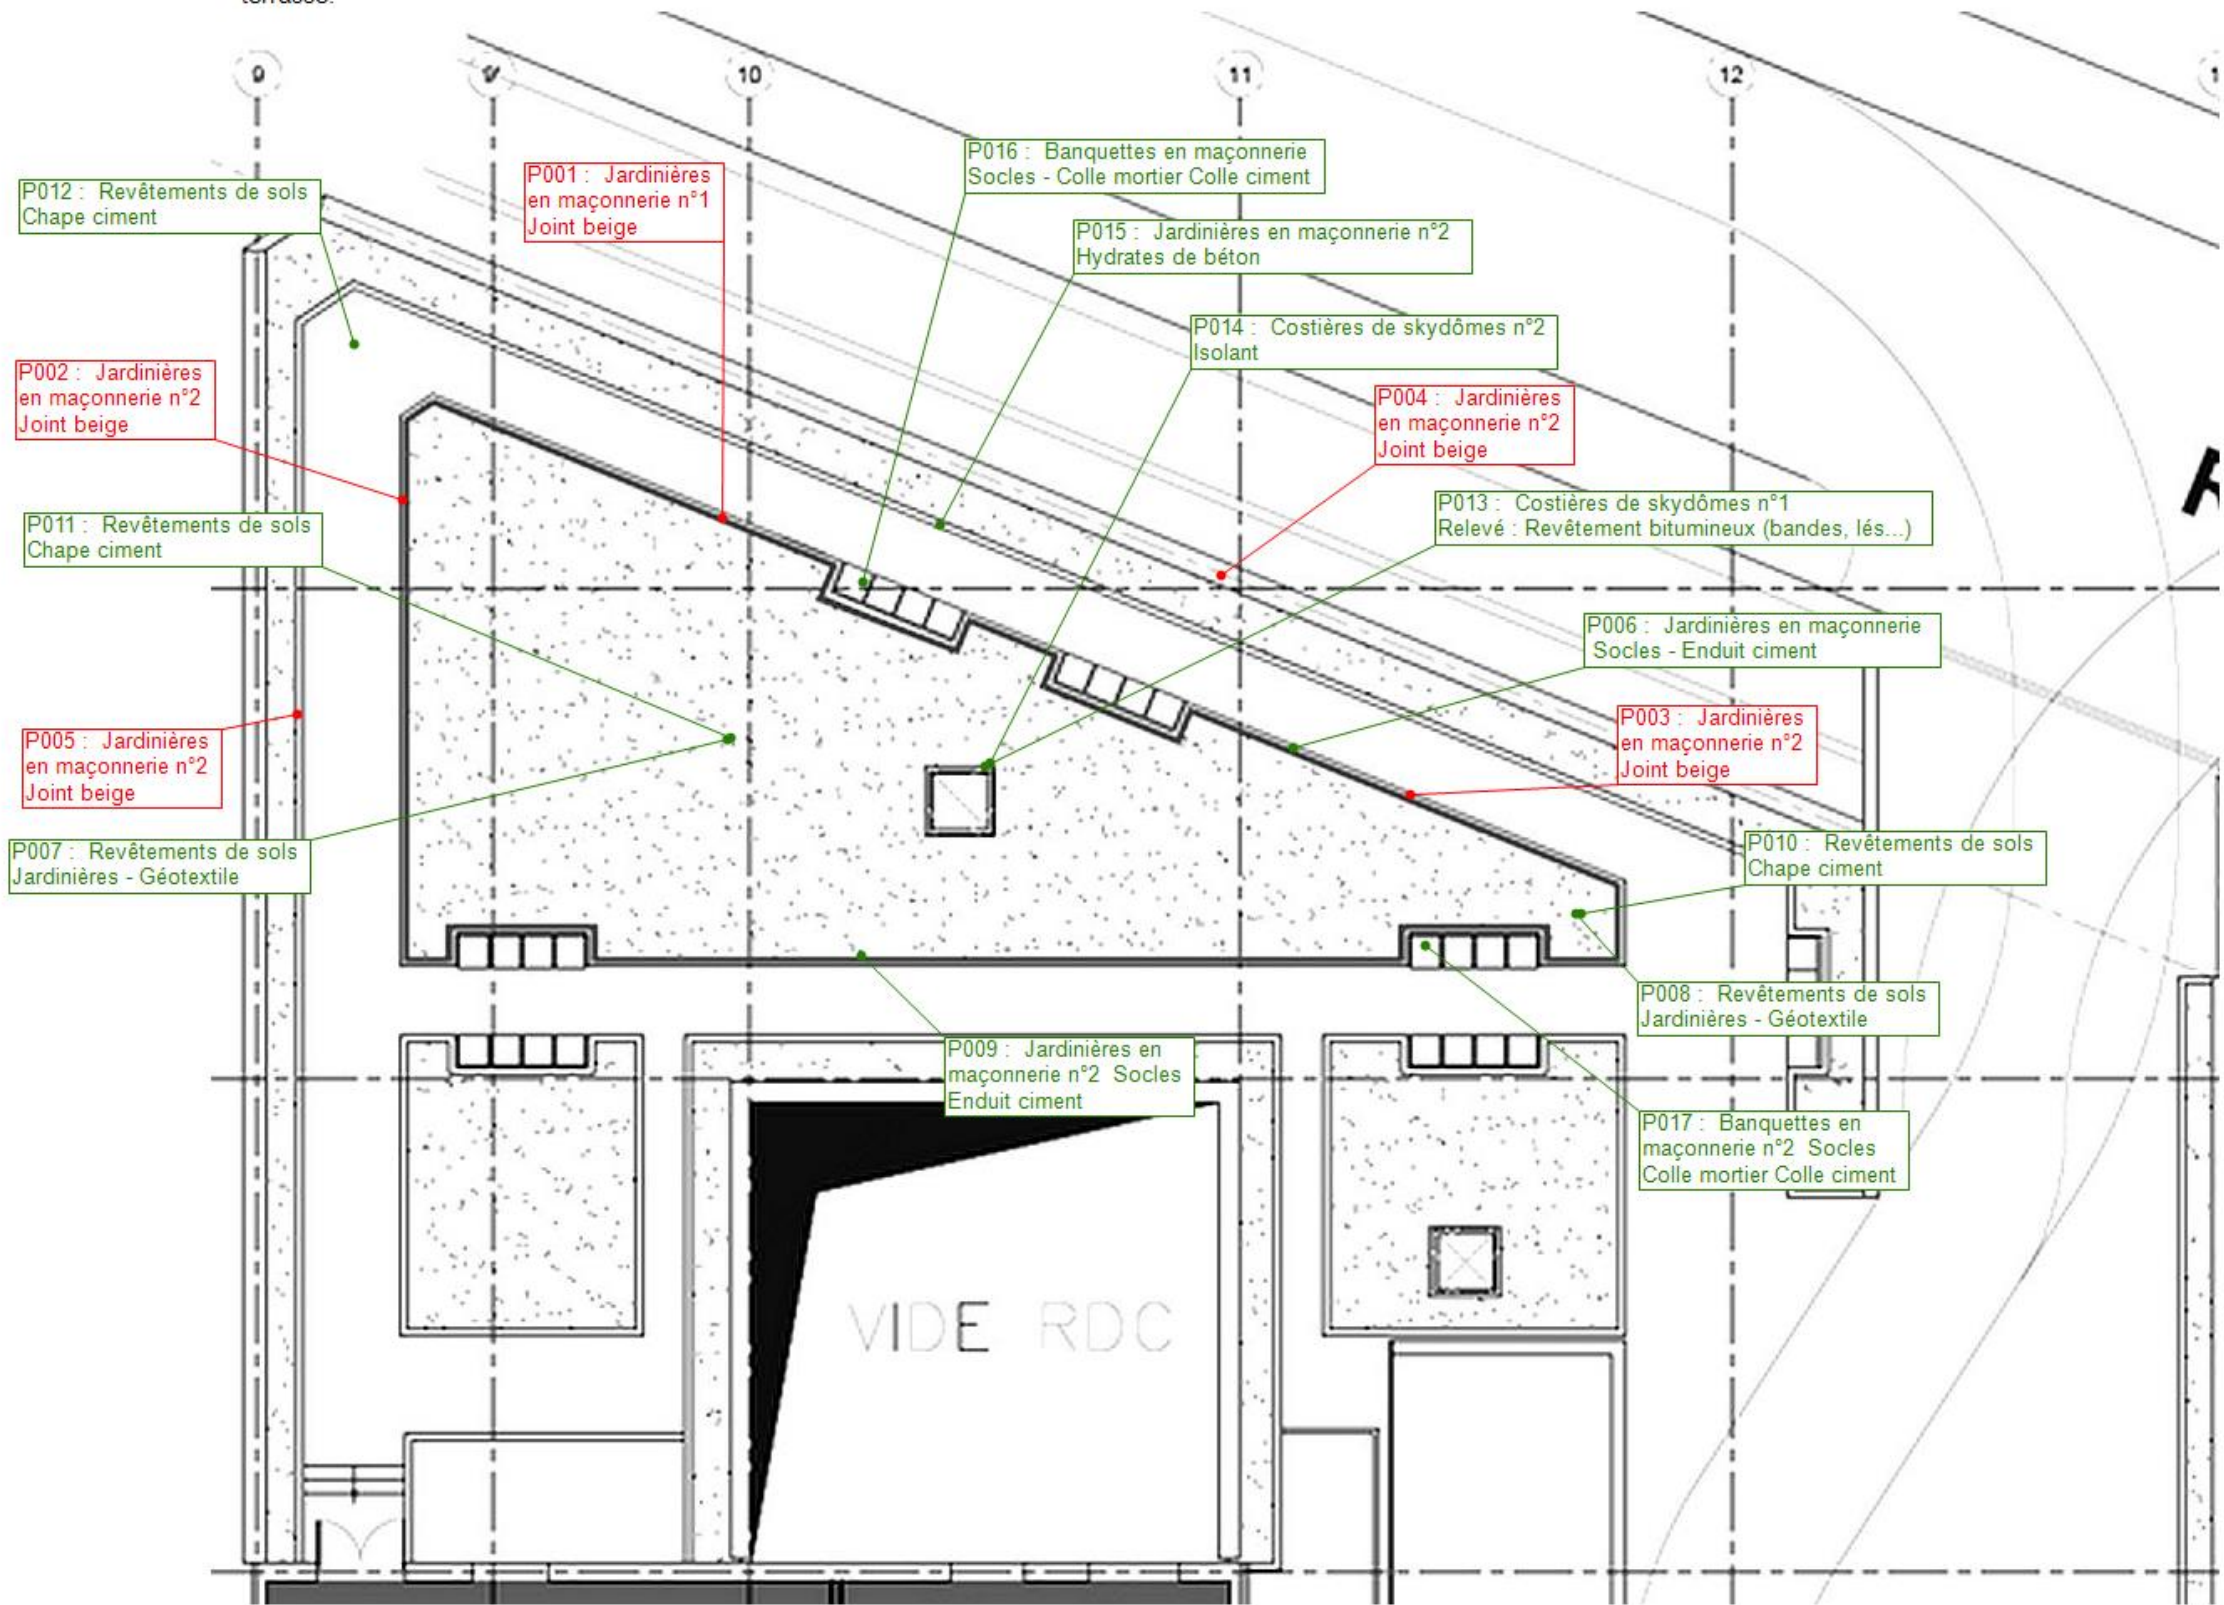
Planche de repérage des matériaux et produits contenant de l'amiante

Commentaire : aux points de sondages / prélèvements P007-P011-P008-P010, après enlèvement ponctuel de la terre végétale, les observations visuelles n'ont pas révélé la présence de substrat bitumineux traditionnellement présent sur les complexes d'étanchéité de toit terrasse.

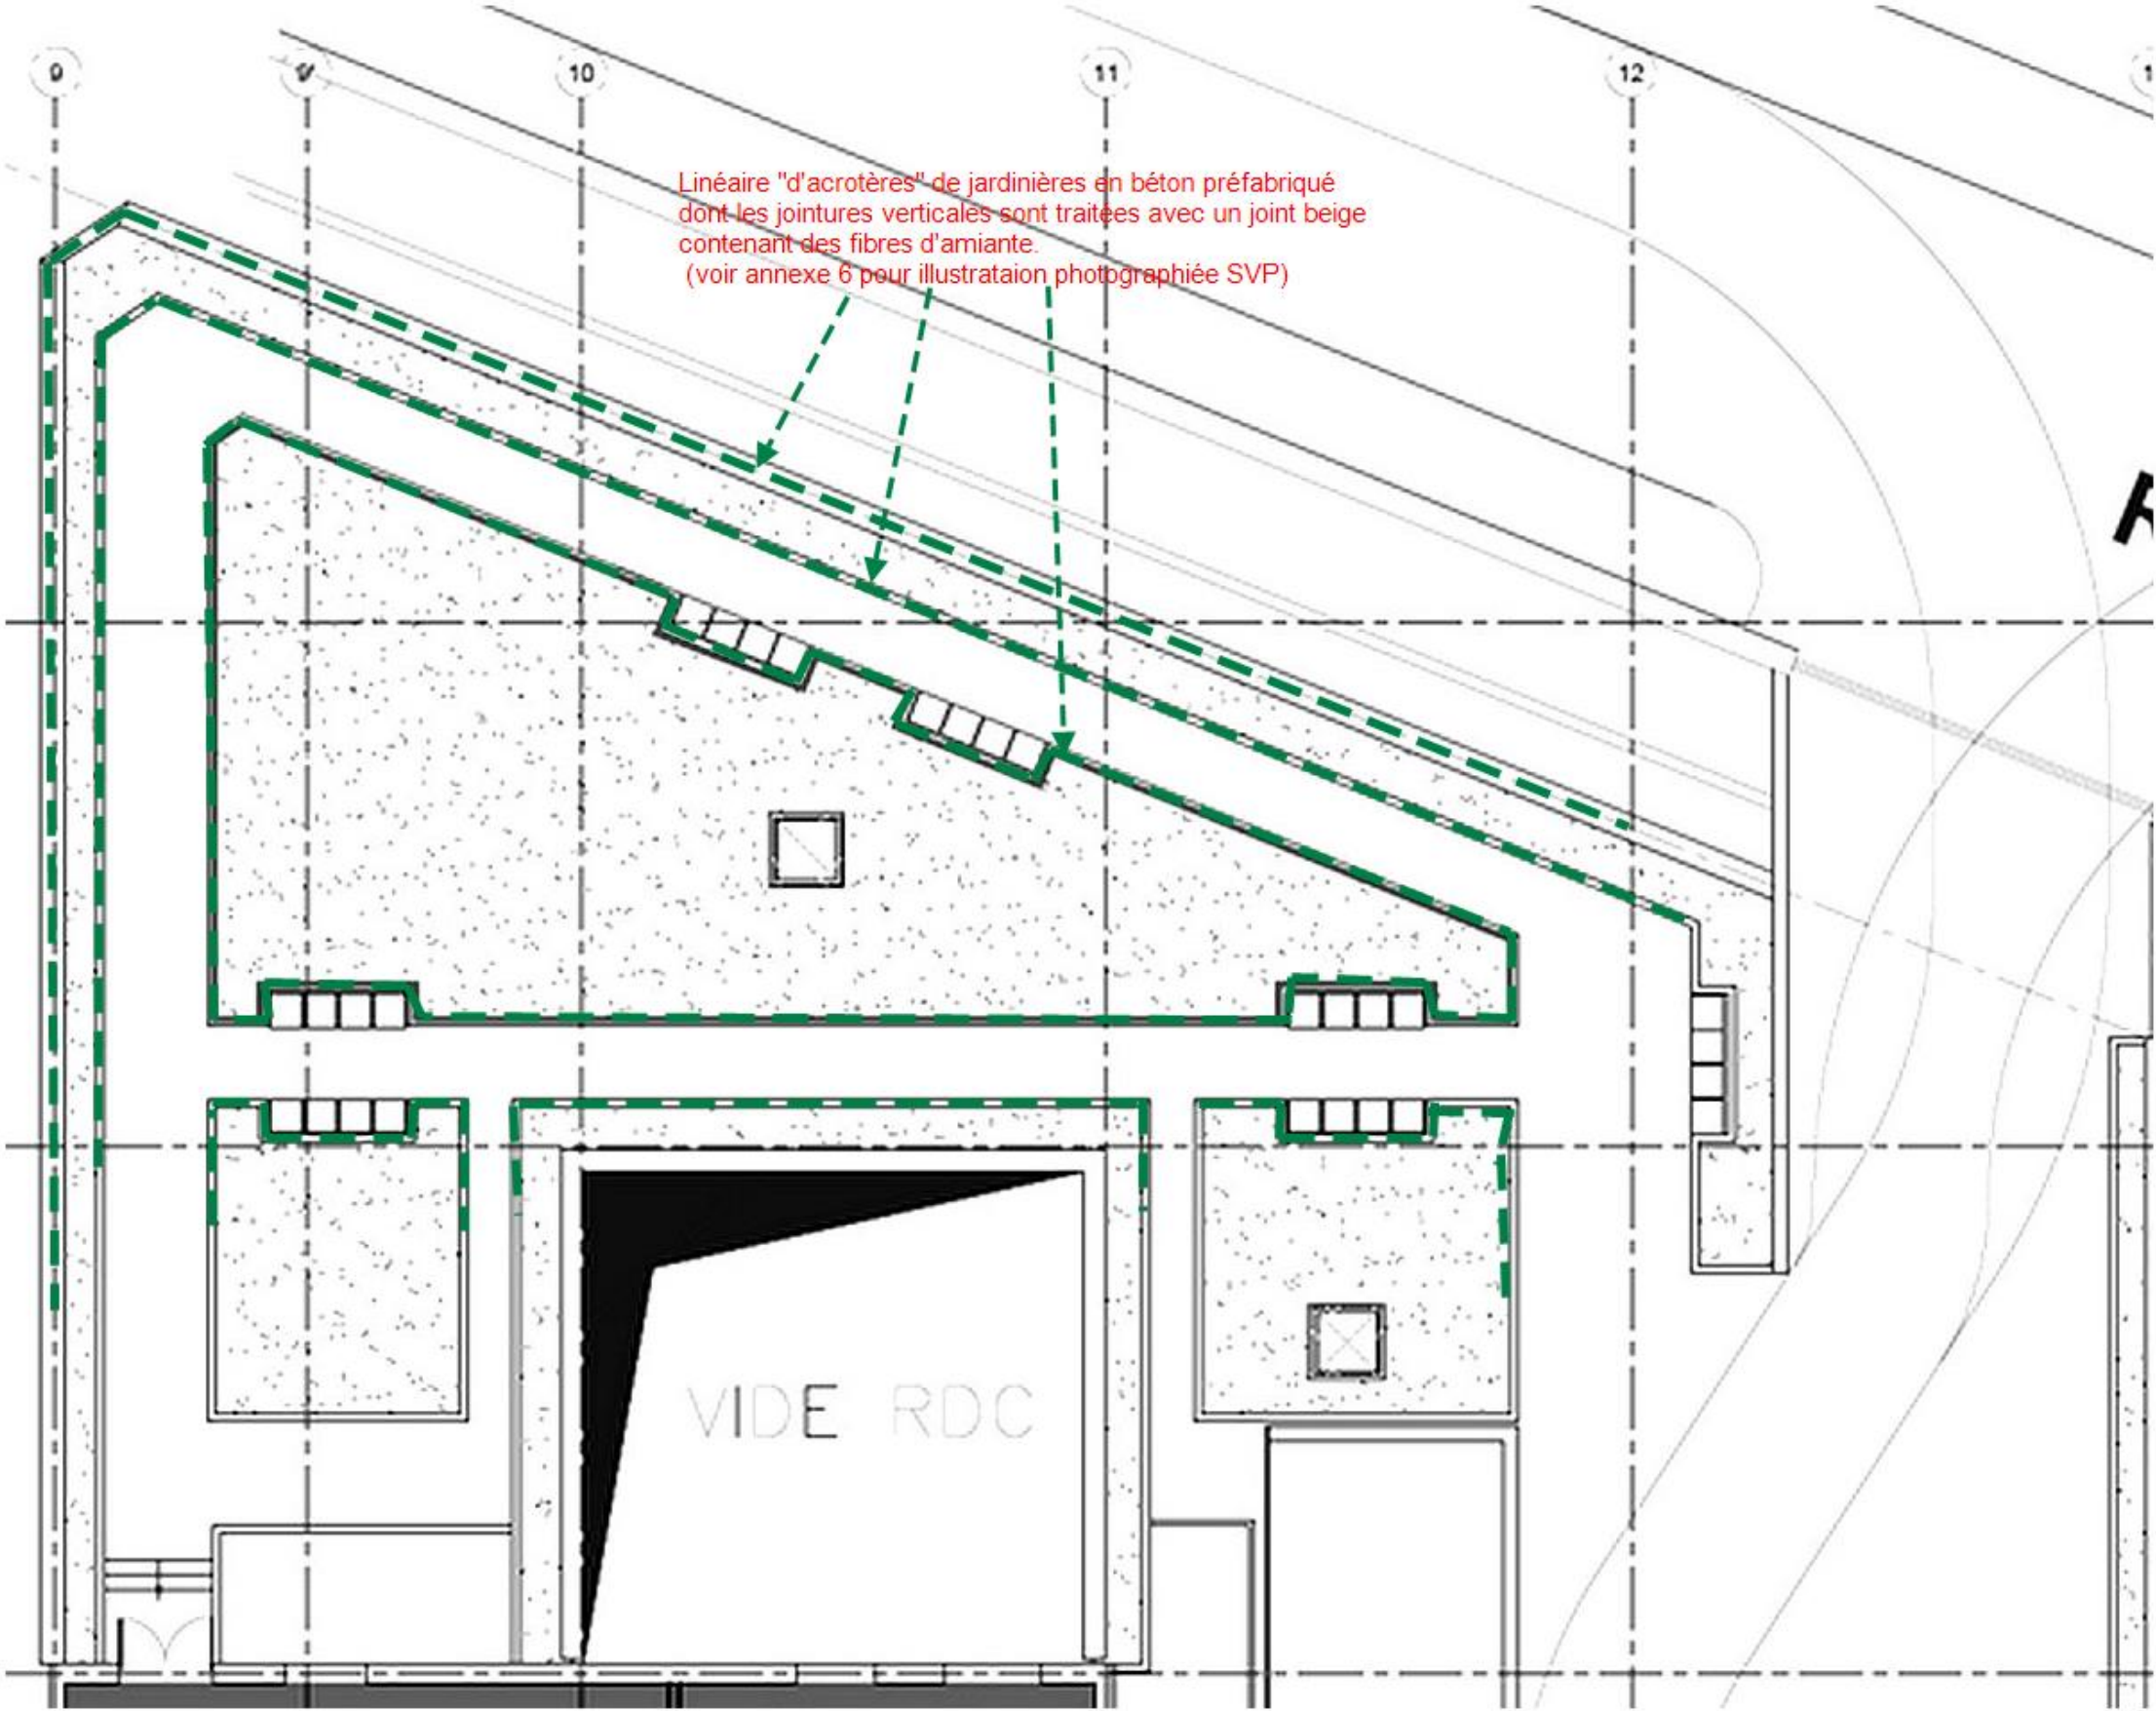
Planche de repérage des matériaux et produits contenant de l'amiante

Joint entre éléments

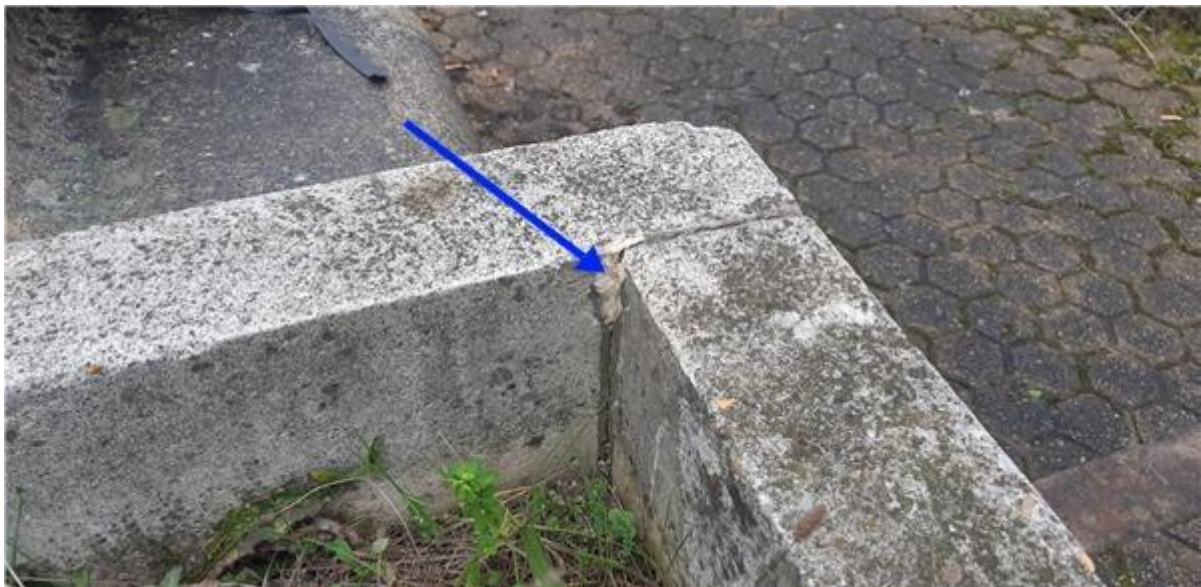
Document : Joint entre éléments - joint beige malléable

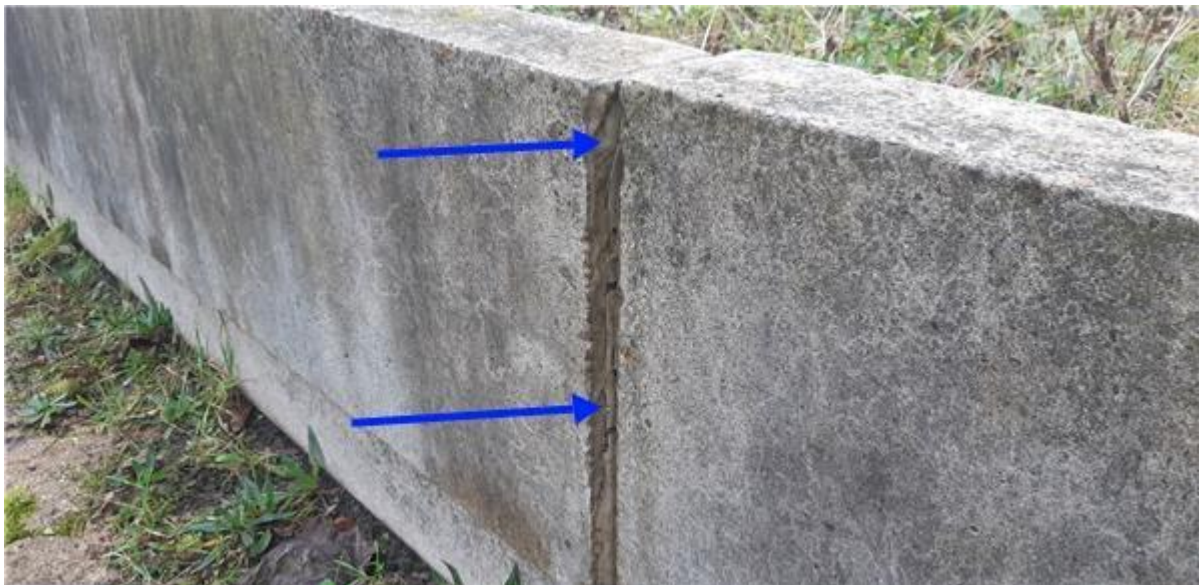
Document : Joint entre éléments - joint beige - jointure verticale

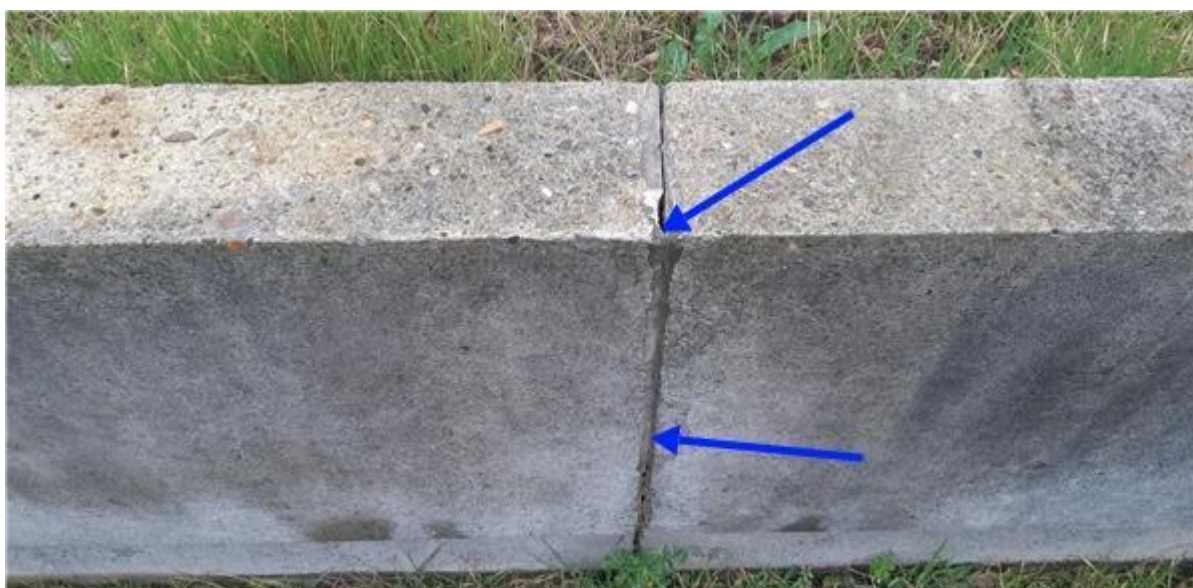
Document : Autre illustration du joint beige

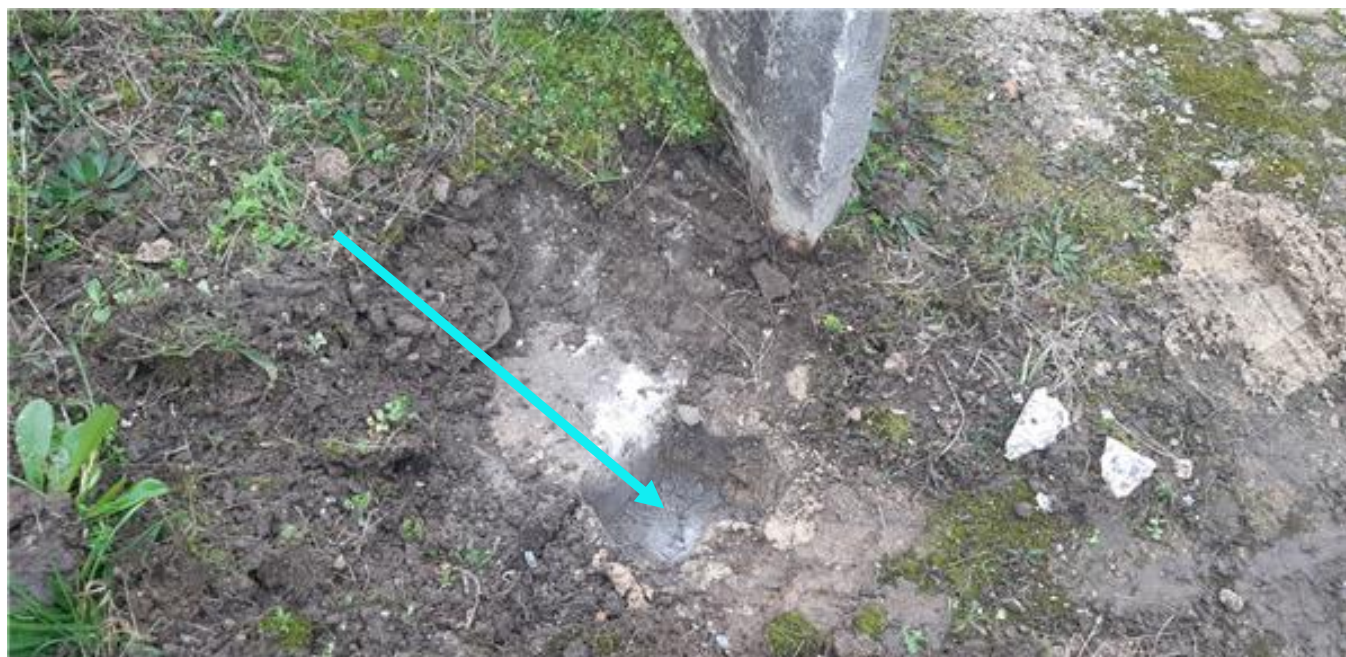
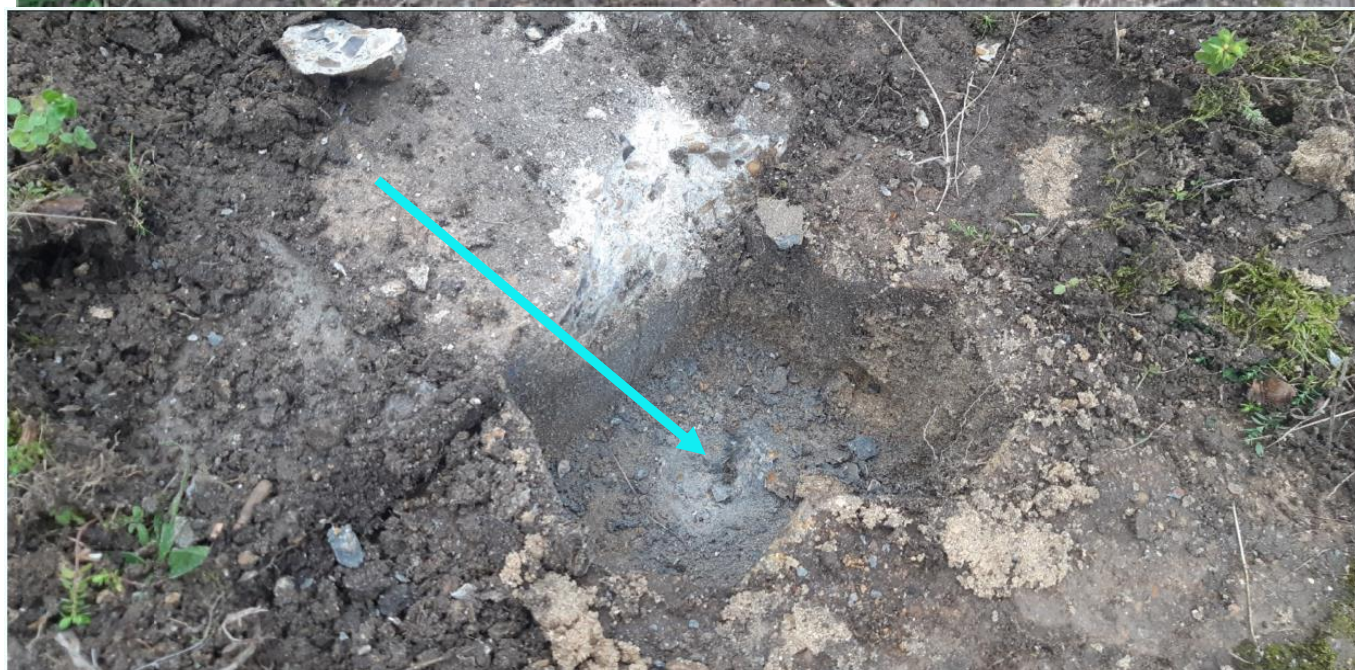
Document :	Sondage plancher bas -> après retrait ponctuel de la terre végétale, enlèvement du pavage auto-bloquant, jusqu'au béton -> absence de substrat bitumineux traditionnellement présent sur les complexes d'étanchéité de toit terrasse
-------------------	--
