## Dossier Photo ETD2F\_12558

Département	LOIRE-ATLANTIQUE (44)	Nombre de voie contrôlée	2	
Commune	HERIC	Type d'opération et N° VDP associé	Travaux de GC sans changement des réseaux d'adduction	13353
Axe concerné	RN137	VLA de l'ET / VLA SR NB : Si plusieurs SR indiquer la VLA pour tous	110/80	110
Sens de circulation	NANTES vers RENNES	Coordonnées GPS du site et PK/PR	47.4060833,-1.64297222	45+740
Nombre de voie sur l'axe	2*2	Sens de détection de l'ET	RAPP - Approche

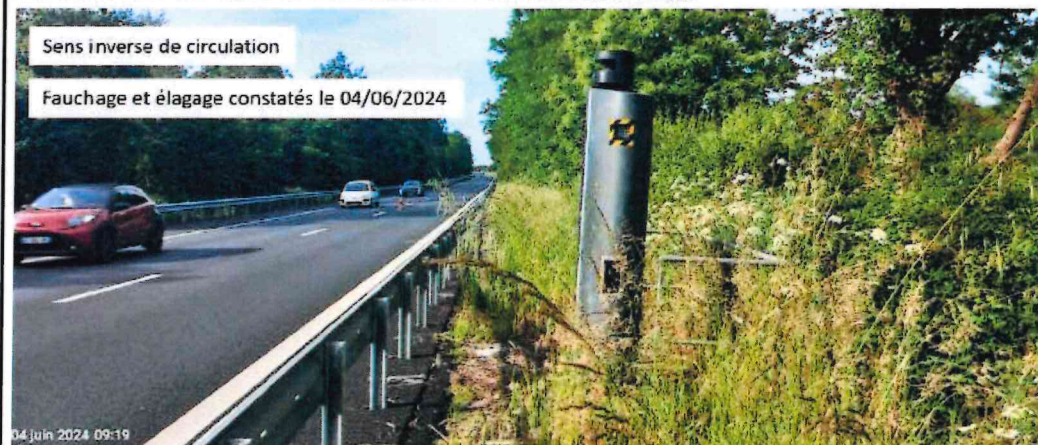
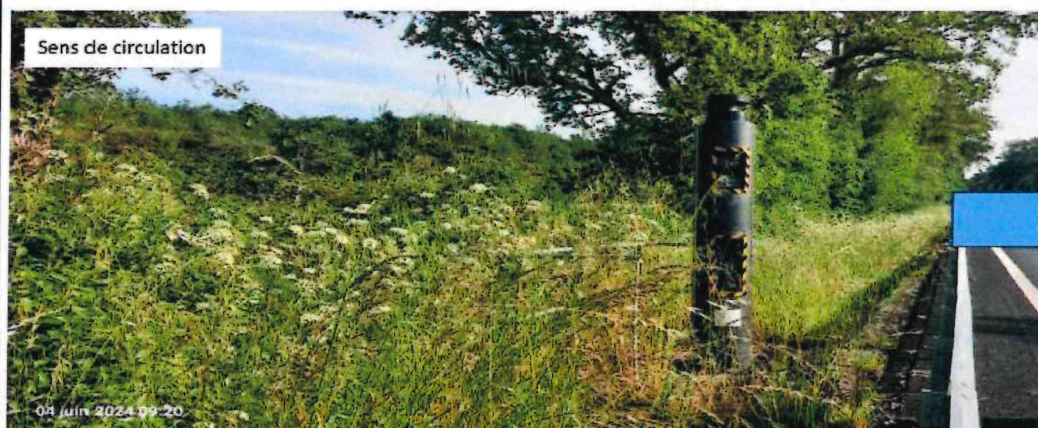
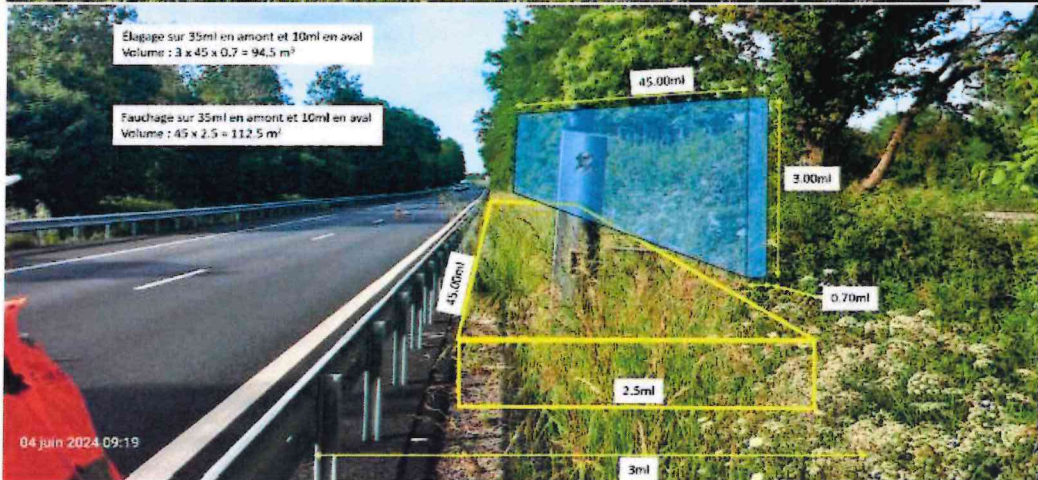
Lors de notre intervention pour rehausser la cabine 12558, nous avons dû réaliser un fauchage et un élagage.
