Rapport N° : 421630-23978417/241127/RB ind 0

**CARNET DE SANTE PAR AUDIT TECHNIQUE  
VISUEL DE SOLIDITE**

**STRUCTURES PRINCIPALES**  
**BATIMENT 1 : MAGASIN GENERAL**  
**SALINS DES PESQUIERS**  
**HYERES (83)**

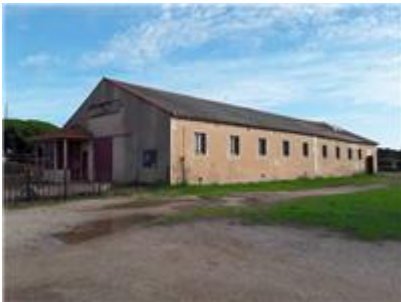
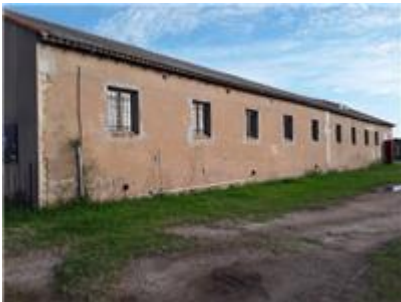
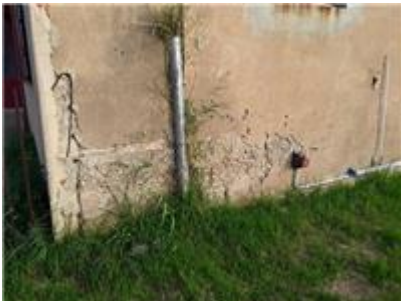
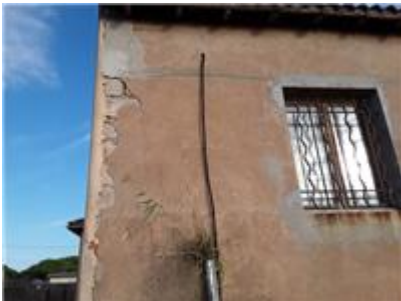
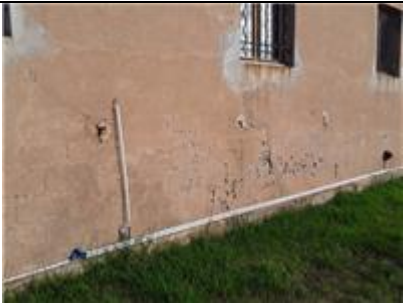
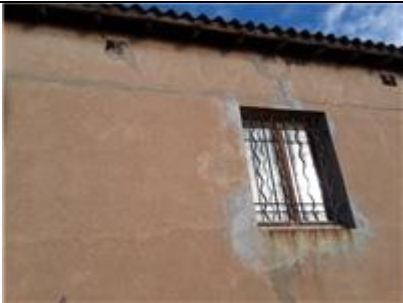
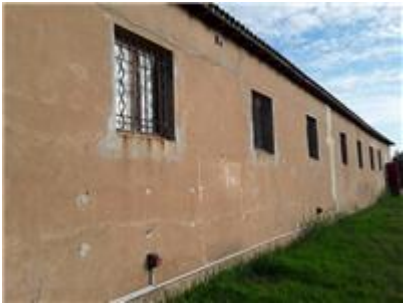
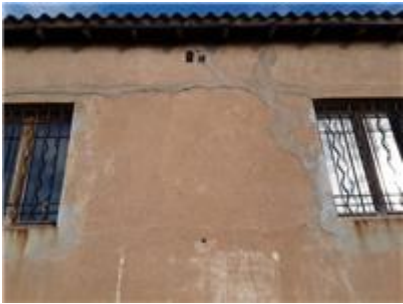
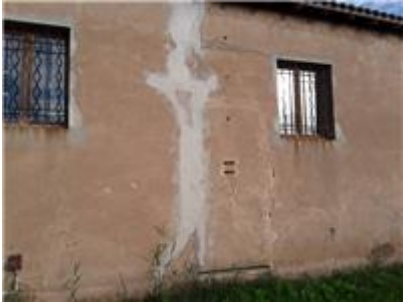
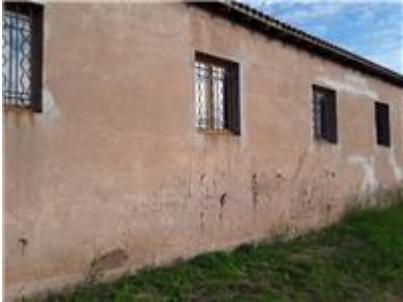
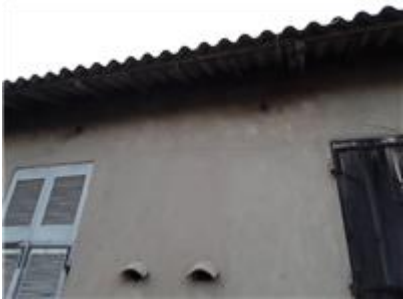
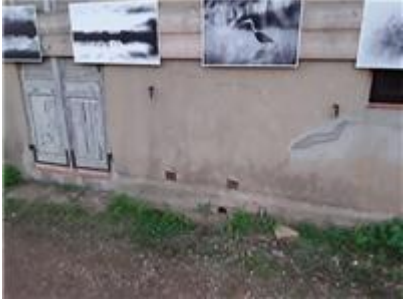
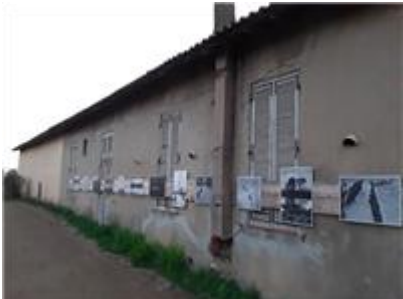
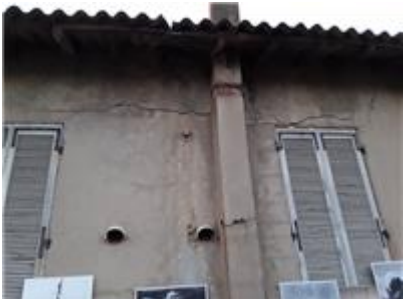
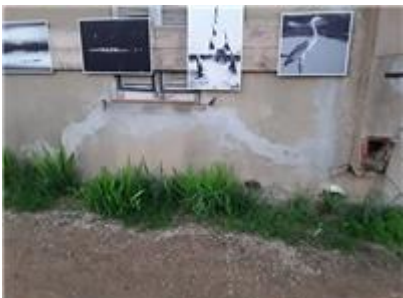
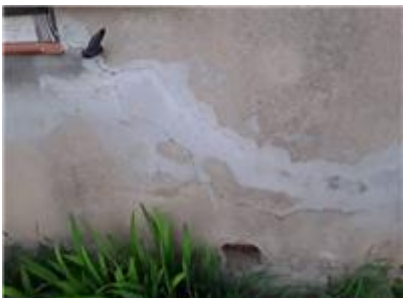
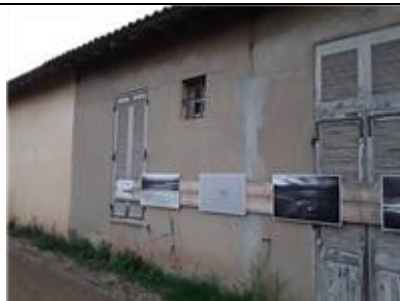
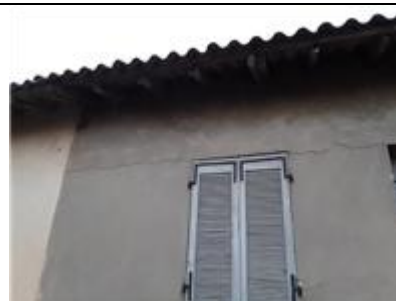
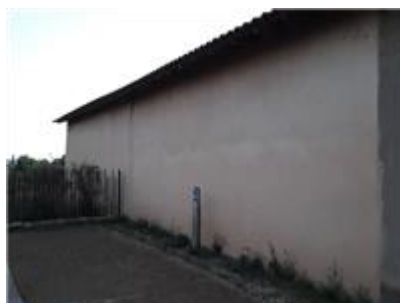
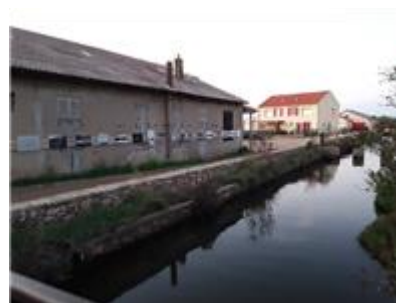
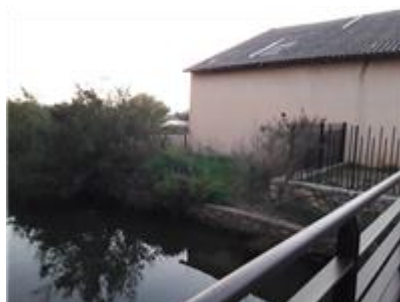
N°	Ouvrage / Localisation	Description / constats visuels	Photos	Propositions d'actions	Criticité 1
Struc24	Façades	<p>Les revêtements de façades sont en enduit mortier de ciment et présentent globalement un bon état visuel apparent à l'exception des nombreuses fissures horizontales (au niveau des linteaux et alèges des fenêtres en façades OUEST et EST).</p> <p>En façade OUEST côté pignon NORD, nous constatons que le mur de façade est en maçonnerie de blocs béton jointés.</p> <p>Le revêtement de façade du pignon SUD a été repris avec un crépi, qui présente globalement un bon état visuel apparent à l'exception de quelques fissures non préjudiciables</p>

Struc_24_4	<p>Prévoir la mise en place de jauges type SAUGNAC, pour assurer le suivi de l'évolution ou non des ouvertures de fissures à raison d'une lecture mensuelle sur au moins un an afin de prendre en compte les phénomènes de dilatation.</p> <p>Les travaux de réparation dépendront de ce suivi de fissures.</p>	4

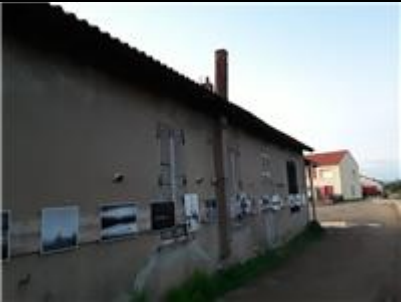
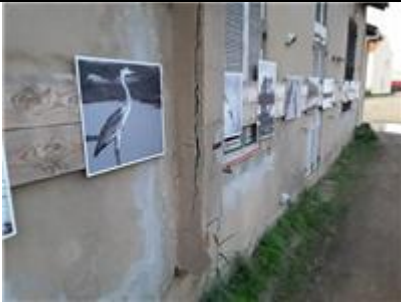
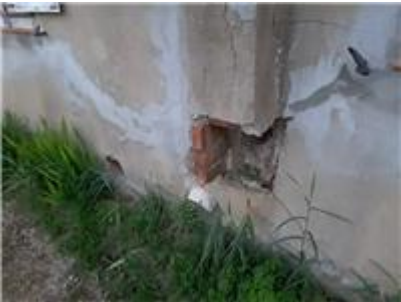
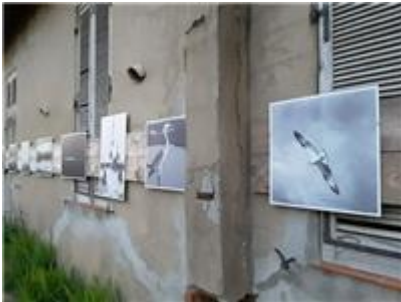
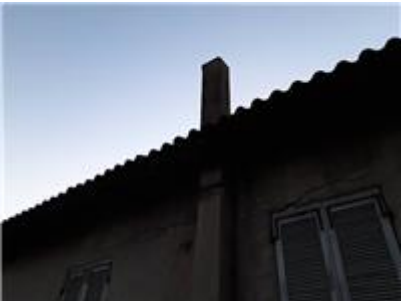
Struc30	Façade EST	<p>Le conduit de fumée en maçonnerie briques de terre cuite est ruiné, avec une inclinaison du conduit en toiture vers la façade EST. Ce conduit présente un risque important avec le passage de public (risque de chute).</p>	<div style="display: flex; flex-wrap: wrap;"> <div style="width: 50%; text-align: center;">

Struc_30_5 </div> </div>	<p>Prévoir la dépose complète de ce conduit de fumées.</p>	5
---------	------------	--	---	--	---

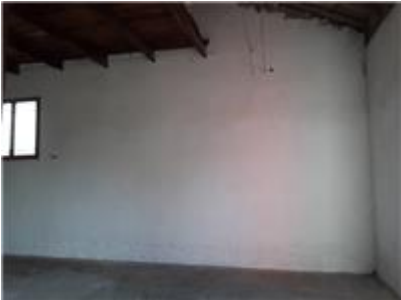
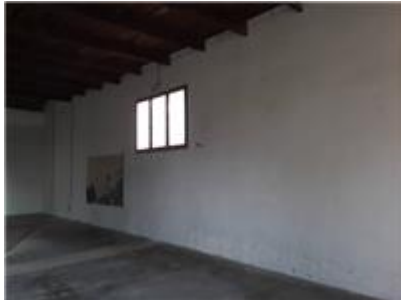
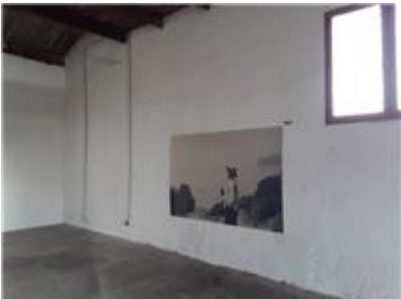
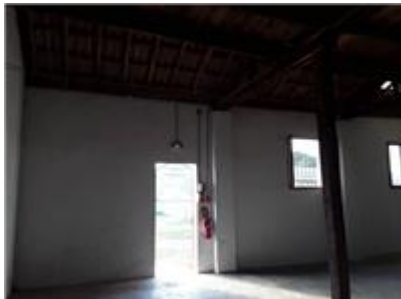
N°	Ouvrage / Localisation	Description / constats visuels	Photos	Propositions d'actions	Criticité 1
Struc26	Structures principales	<p>Les structures principales sont partiellement visibles du fait des revêtements muraux, localement, nous constatons que :</p> <ul style="list-style-type: none"> <li>- les murs de façade EST et OUEST sont en maçonnerie de blocs de béton jointés avec des poteaux accolés côté intérieur et vraisemblablement en béton, au droit de chaque portique transversal en charpentes bois.</li> <li>- un mur refend en partie centrale du bâtiment, qui reprend les charpentes bois du plancher des combles (mur vraisemblablement en maçonnerie enduite de mortier de ciment peint).</li> <li>- les murs en pignon NORD et SUD sont</li> </ul>	<div style="display: flex; flex-wrap: wrap;"> <div style="width: 50%; text-align: center;">

<p>autostables et reprennent les pannes en bous de toiture.</p> <p>Le dallage est en béton.</p> <p>Les structures principales et le dallage présentent globalement un bon état visuel apparent à l'exception de quelques fissures non préjudiciables structurellement.</p> <p>Hauteur sous faîtage : environ 7,5 m</p>	  <p>Struc_26_5</p>   <p>Struc_26_6</p>   <p>Struc_26_7</p>   <p>Struc_26_8</p>   <p>Struc_26_9</p>   <p>Struc_26_10</p>	
--	--	--	---	--

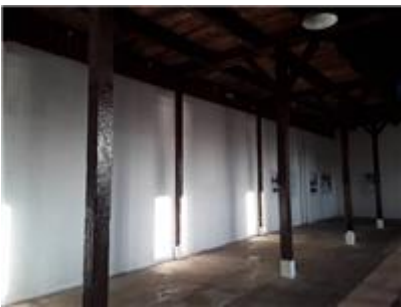
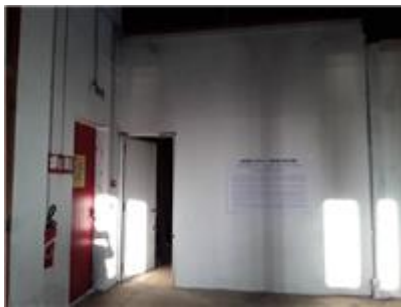
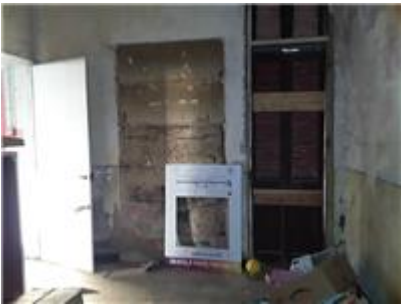
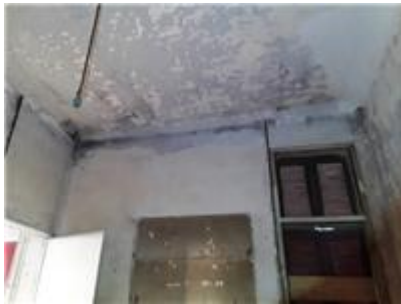
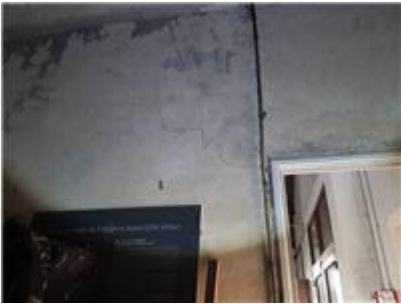
Struc27	Structures principales en façade EST	<p>Cette partie du bâtiment a été aménagée en logement-bureau (5 pièces), avec des cloisons et des doublages en briques creuses de terre cuite, des faux-plafonds en briques de terre cuite (localement effondré) et en lattis bois avec enduit plâtre.</p> <p>Les menuiseries extérieures en façade EST sont en mauvais état de conservation.</p> <p>Les structures principales sont partiellement visibles du fait des revêtements muraux, mais semblent identiques à la façade OUEST.</p> <p>Nous constatons de nombreuses fissures sur les cloisons, doublages et faux-plafonds, dont le faux-plafond de la 3e pièce s'est effondré.</p>

<p>Struc_27_5</p>   <p>Struc_27_6</p>	<p>Prévoir la dépose complète des doublages, cloisons et faux-plafonds, du fait de l'effondrement d'un faux-plafond et des nombreuses fissures qui fragilisent ces structures secondaires, et présentent un risque de chute.</p> <p>Prévoir la révision, voire le renforcement, du 3e poteau béton en façade EST depuis le pignon NORD.</p> <p>En attendant la réalisation de ces travaux, nous vous recommandons de faire interdire l'accès à 5 pièces, à toute personne, sous réserve de la mise en place de moyens de sécurité adaptés.</p>	5

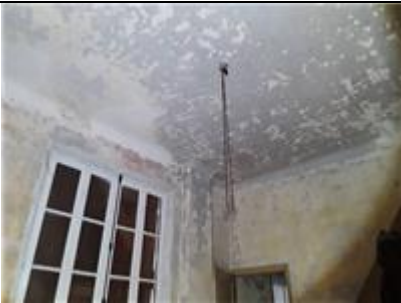
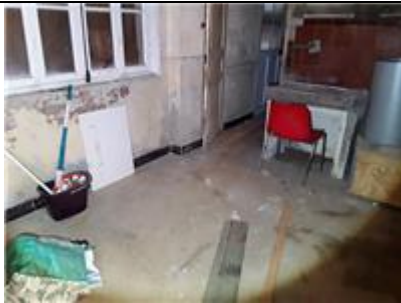
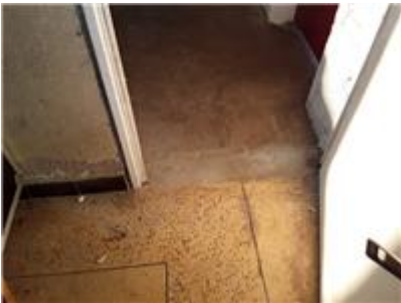
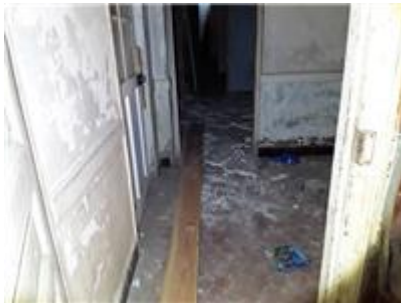
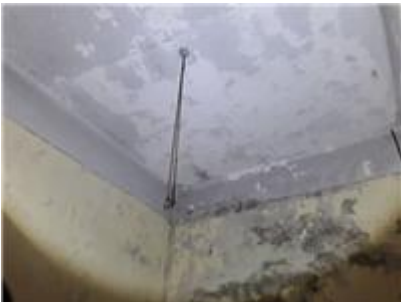
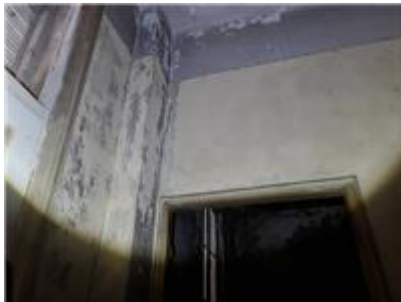
<p>Le dallage n'est pas visible du fait des revêtements muraux.</p> <p>Les structures principales et le dallage présentent globalement un bon état visuel apparent à l'exception de quelques fissures non préjudiciables structurellement, et du 3e poteau intérieur contre le mur de façade EST depuis le pignon NORD, qui est très endommagé (fissures et éclats de béton).</p> <p>Hauteur sous faîtage : environ 7,5 m</p>

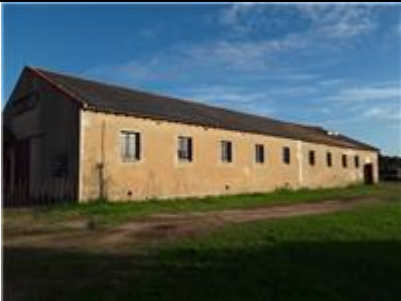
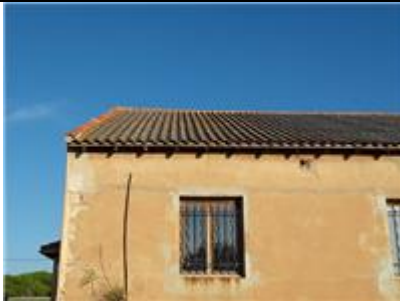
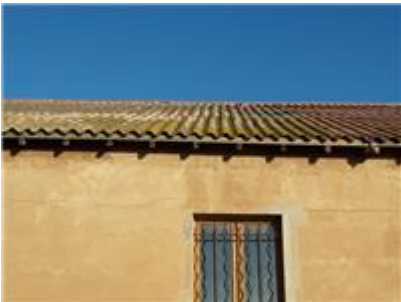
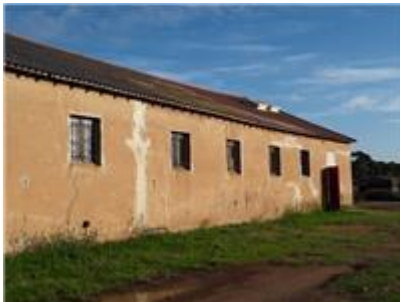
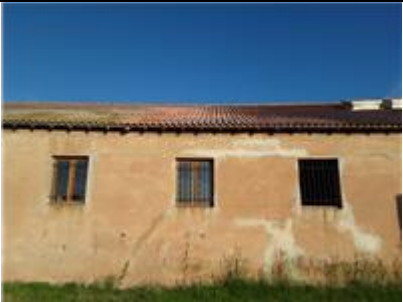
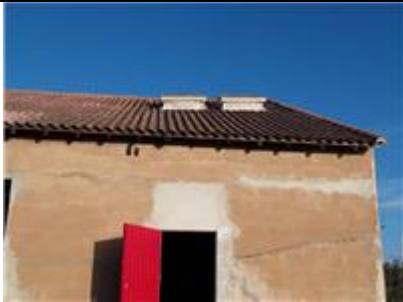
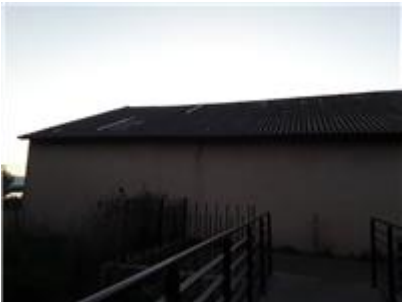
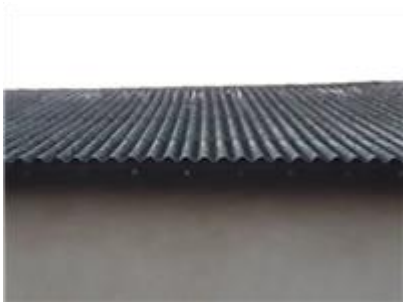
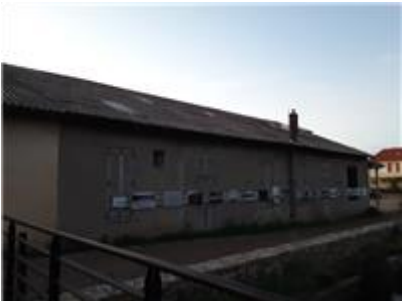
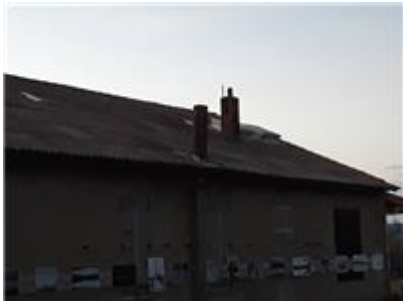
N°	Ouvrage / Localisation	Description / constats visuels	Photos	Propositions d'actions	Criticité 1
Struc25	Couverture	<p>La couverture double pente est en plaques ondulées fibrociment avec ou sans amiante qui présente état vétuste du fait de nombreuses réparations locales, et d'une déformation visuelle prononcée sur le versant OUEST côté SUD.</p> <p>Nous notons des morceaux de mortier provenant du faîtage (risque de chute).</p>

Struc_25_4	<p>Dans le cadre de l'entretien annuel du bâtiment, prévoir l'enlèvement des morceaux de mortier sur couverture.</p>	1

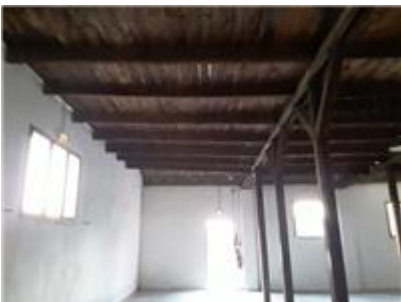
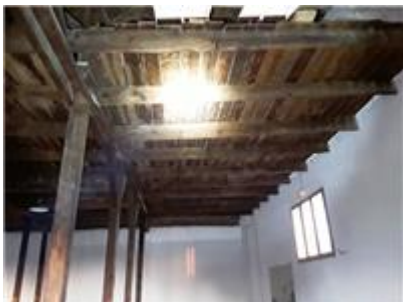
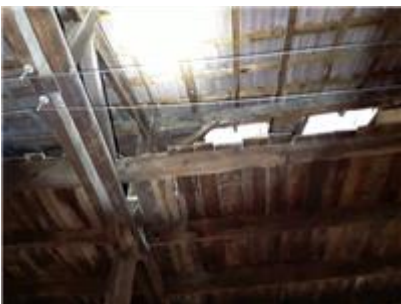
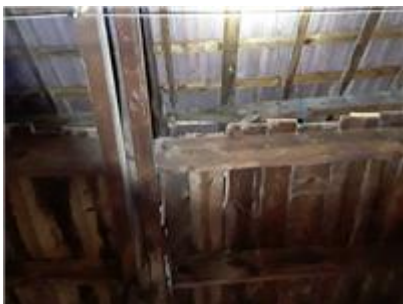
Struc29	Plancher combles en pignon SUD, côté EST	<p>Nous relevons une déformation visuelle apparente du plancher entre le pignon SUD et le premier portique transversal, correspondant également à la zone de déformation en toiture sur le versant EST.</p> <p>Par ailleurs, nous notons que la 3e panne depuis la façade OUEST au-dessus du plancher des combles déformé est très endommagée (arrachement de 50% de la section de la panne sur l'appui de la ferme triangulaire du premier portique.</p>

<p>Struc_29_4</p>	<p>Prendre en compte nos recommandations de notre constat Struct28 (vérification capacité portante du plancher des combles, et vérifier l'état de conservation des charpentes bois de toiture), puis prévoir le renforcement de la panne endommagée.</p>	4
---------	--	---	---	--	---
