Rapport N° : 421630-23978417/241127/RB ind 0

**CARNET DE SANTE PAR AUDIT TECHNIQUE
VISUEL DE SOLIDITE**

STRUCTURES PRINCIPALES
BATIMENT 6 : GARAGE A CAMION
SALINS DES PESQUIERS
HYERES (83)

Le présent rapport concerne le bâtiment 6 : Le Garage à camions.

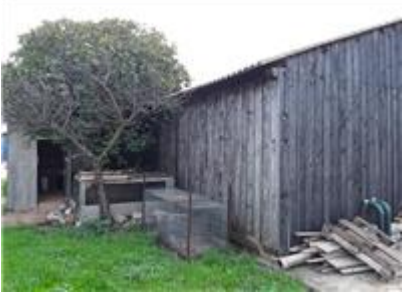
<div>Struc_46_5</div> </div> <div>

N°	Ouvrage / Localisation	Description / constats visuels	Photos	Propositions d'actions	Criticité 1
Struc46	Façades	<p>Les bardages en bois massif et le revêtement de façade type crépi du pignon EST présentent globalement un bon état visuel apparent.</p> <p>Du fait de la présence d'un arbre figuier en façade NORD, les bardages bois sont partiellement visibles, cependant, nous n'avons pas relevé de désordre visuel apparent à l'intérieur au droit du figuier.</p>	  Struc_46_1   Struc_46_2   Struc_46_3   Struc_46_4	<p>Prévoir l'établissement d'un programme de travaux périodiques concernant la protection de l'ensemble des charpentes bois exposées aux intempéries et au soleil (appliquer des lasures et/ou des traitements insecticides et fongiques).</p>	1

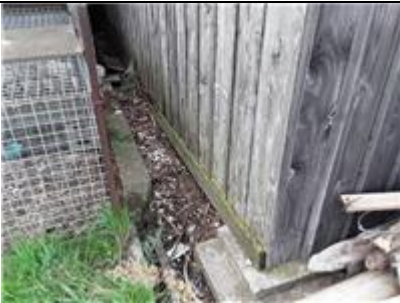
Struc_50_1

Struc50	Façade NORD	Localement, nous constatons que le bardage bois est endommagé au niveau du sol (bois pourri).

Struc_50_3	Prévoir le remplacement des planches en bois pourries.	4
---------	----------------	---	--	---	--	--	---

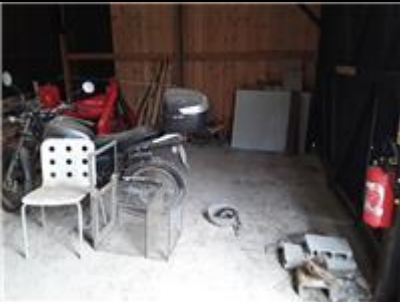
Struc_47_1

N°	Ouvrage / Localisation	Description / constats visuels	Photos	Propositions d'actions	Criticité 1
Struc47	Dallage	Le dallage est partiellement visible du fait des nombreux stockages, les parties visibles sont en béton et présentent globalement un bon état visuel apparent.

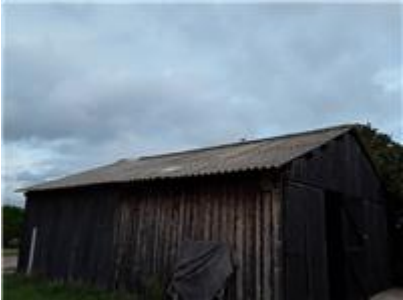
Struc_48_1

N°	Ouvrage / Localisation	Description / constats visuels	Photos	Propositions d'actions	Criticité 1
Struc48	Couverture	La couverture double pente est en plaques ondulées fibrociment avec ou sans amiante qui présente état vétuste du fait de nombreuses réparations locales.

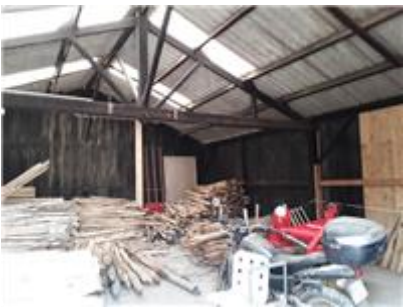
<p>Struc_49_1</p>

Struc49	Charpentes supports couverture	<p>Les structures du pignon OUEST ne sont pas visibles du fait d'un doublage intérieur en bardage en bois, mais nous supposons qu'elles sont en charpentes bois comme les 3 portiques (et du fait de la démolition de 3 travées côté OUEST).</p> <p>Les charpentes sont en bois type résineux et supportent la couverture et les bardages bois. Elles sont composées de :</p> <ul style="list-style-type: none"> - 9 files de pannes sur 2 appuis avec lierne à mi-portée, se reprenant sur les fermes triangulaires, - 3 portiques transversaux composés chacun d'une ferme triangulaire, 2 poteaux en bois en façades NORD et SUD. Ces portiques assurent la stabilité transversale du bâtiment. - la stabilité longitudinale est partiellement réalisée,

nous notons l'absence de contreventements sous couverture pour les efforts du vent et les transmettre aux portiques de stabilité longitudinale en façades NORD et SUD, composés de bracons se reprenant sur les poteaux des portiques transversaux. Les bracons en façade SUD côté EST ont été supprimés,

Les charpentes bois présentent globalement un bon état visuel apparent, à l'exception de l'absence de contreventements sous couverture, et des pannes bois déformées mais visiblement renforcer par l'installation de liernes en bois.

<p>Struc_49_6</p>	<p>Prévoir la dépose du doublage intérieur en bardage bois du pignon OUEST, afin de vérifier l'état de conservation des charpentes bois.</p> <p>Prévoir une étude des charpentes bois pour l'installation d'un contreventement en croix de Saint André sous les pannes de couverture.</p> <p>Prévoir la mise en place des bracons manquants entre les poteaux de la façade SUD côté EST, afin d'assurer le bon fonctionnement de la stabilité longitudinale.</p>	4

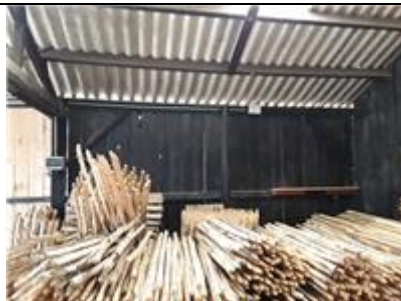
Struc_49_7

- les maintiens latéraux des fermes triangulaires en bracons se reliant aux pannes en faîtage sont présents.

- Réaliser une vérification par le calcul des charpentes bois du fait de l'augmentation de 15% des charges permanentes de couverture et des pannes en bois déformées et renforcées par des liernes,
- Prendre en compte nos propositions de travaux sur les charpentes bois de la toiture (défaut de stabilité).
