Rapport N° : 421630-23978417/241127/RB ind 0

**CARNET DE SANTE PAR AUDIT TECHNIQUE  
VISUEL DE SOLIDITE**

**STRUCTURES PRINCIPALES**  
**BATIMENT 4 : LA MENUISERIE**  
**SALINS DES PESQUIERS**  
**HYERES (83)**

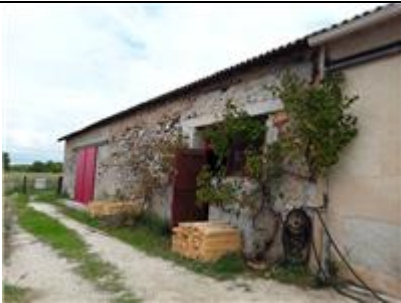
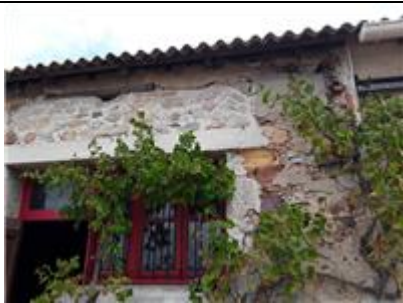
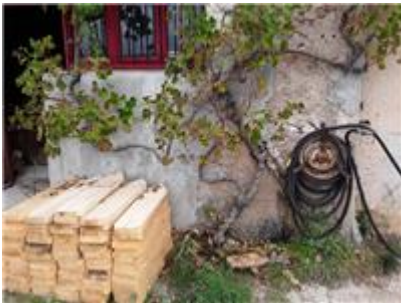
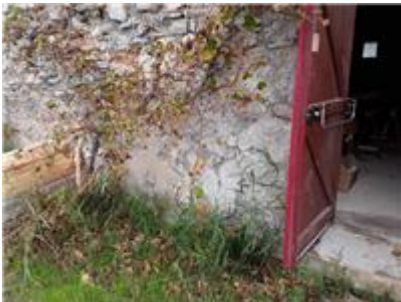
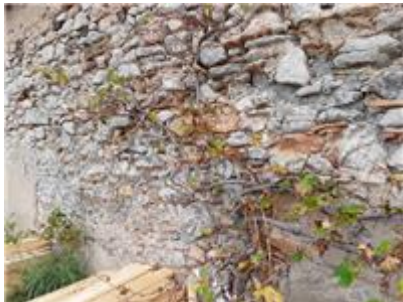
Struc53	Façade OUEST côté NORD bâtiment NORD	<p>Les revêtements de façades en mortier bâtard, sur un mur en maçonnerie traditionnelle lourde en moellons, sont très endommagés et se décrouent.</p> <p>Il a été mis en place des enduits de ciment non adaptés aux murs en maçonnerie traditionnelle lourde en moellons avec des joints au mortier bâtard. Ces enduits de ciment se décrouent également.</p> <p>Nous constatons également des moellons descellés et manquants, et quelques fissures non préjudiciables structurellement.</p> <p>La façade présente un mauvais état de conservation.</p>

<p>Struc_53_6</p>	<p>Sur toute la façade, prévoir la purge de tous les enduits, des moellons descellés et des joints de mortier décroués, puis reprendre tous les joints maçonnés au mortier bâtard en complétant les moellons manquants.</p> <p>Enfin, prévoir l'application d'un revêtement de façade adapté au mur en maçonnerie traditionnelle lourde en moellons.</p>	4

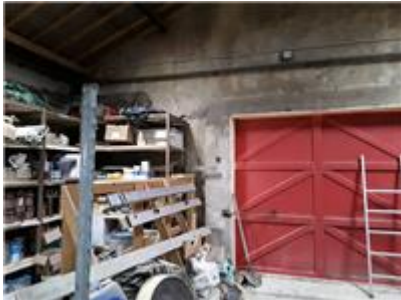
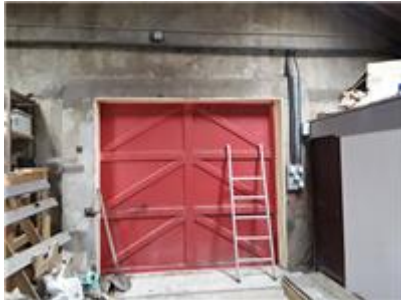
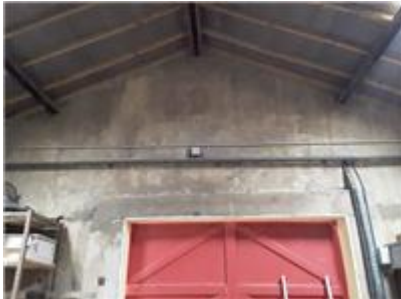
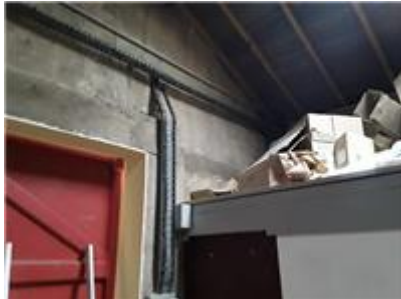
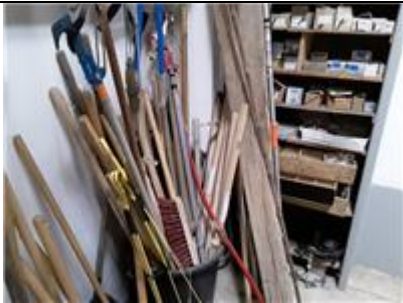
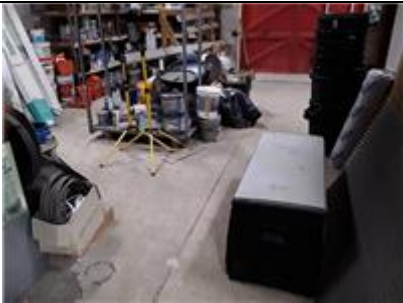
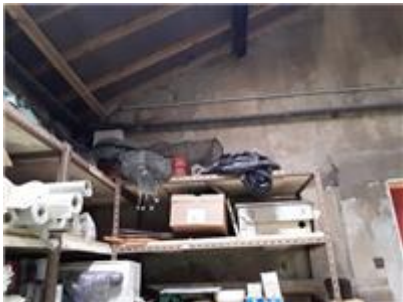
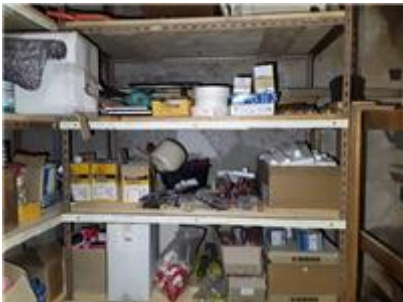
N°	Ouvrage / Localisation	Description / constats visuels	Photos	Propositions d'actions	Criticité 1
Struc56	Structures principales bâtiment SUD	<p>Les structures principales ne sont pas visibles du fait des revêtements muraux et des stockages.</p> <p>Cependant, nous constatons la présence de poteaux en façades EST et OUEST reprenant les 2 fermes triangulaires en bois, avec des murs de façades EST, OUEST et SUD. Au vu des épaisseurs des murs de façades SUD et OUEST, et localement en façade SUD, il s'agit de maçonnerie en blocs béton jointés (comme le bâtiment 1 Magasin général).</p> <p>Le mur pignon SUD semble auostable.</p> <p>Le dallage est en béton.</p> <p>Ces structures principales présentent globalement un bon état visuel apparent à l'exception de quelques</p>

<p>fissures non préjudiciables structurellement.</p> <div>   <p>Struc_56_5</p>   <p>Struc_56_6</p>   <p>Struc_56_7</p>   <p>Struc_56_8</p>   <p>Struc_56_9</p>   <p>Struc_56_10</p> </div>		
--	--	---	--	--

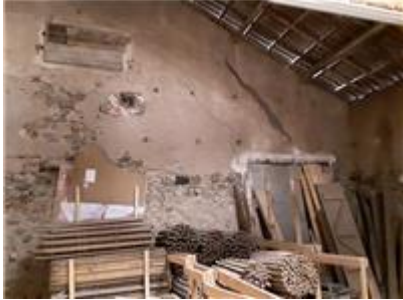
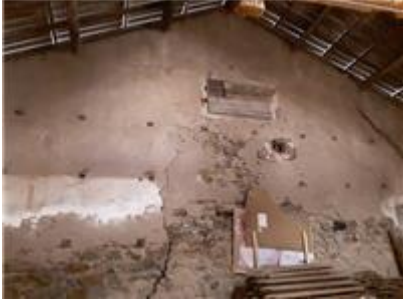
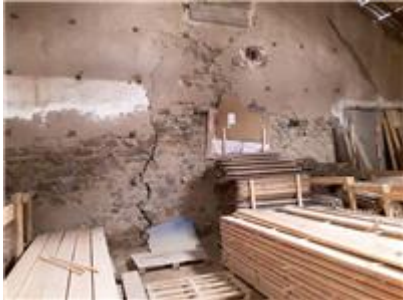
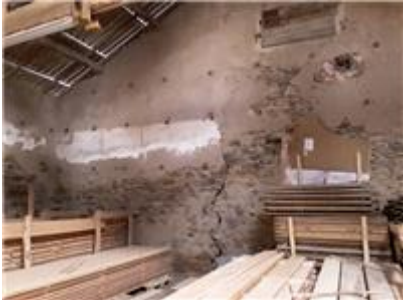
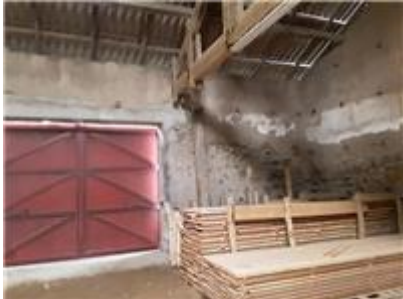
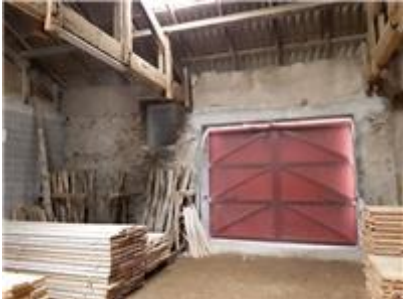
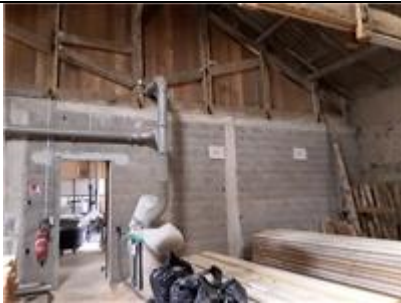
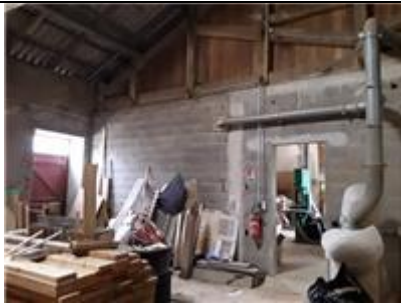
<p>Struc_56_17</p>		
Struc58	Structures principales bâtiment NORD	<p>Les structures principales ne sont pas visibles du fait des revêtements muraux et des stockages.</p> <p>Nous n'avons pas eu accès aux locaux fermés à clé et accessibles depuis la façade EST.</p> <p>Cependant, nous constatons la présence de murs en maçonnerie traditionnelle lourde sur les pignons SUD et NORD, ainsi que les façades EST, et partiellement le façade OUEST côté NORD (voir notre constat Struc53).</p> <p>En façade OUEST, il semble que les murs soient identiques aux ceux du bâtiment SUD (poteaux</p>	  <p>Struc_58_1</p>   <p>Struc_58_2</p>   <p>Struc_58_3</p>   <p>Struc_58_4</p>	/	1

<p>avec murs en maçonnerie en blocs de béton jointés).</p> <p>Les murs pignons SUD et NORD sont autostables.</p> <p>Sur le mur pignon NORD, nous constatons des fissures et une fracture qui semblent anciennes et non traversantes sur le revêtement de façade.</p> <p>Ces structures principales présentent globalement un bon état visuel apparent à l'exception de quelques fissures non préjudiciables structurellement.</p>	  <p>Struc_58_5</p>   <p>Struc_58_7</p>   <p>Struc_58_9</p>	  <p>Struc_58_6</p>   <p>Struc_58_8</p>   <p>Struc_58_10</p>	
--	--	---	---	---	--

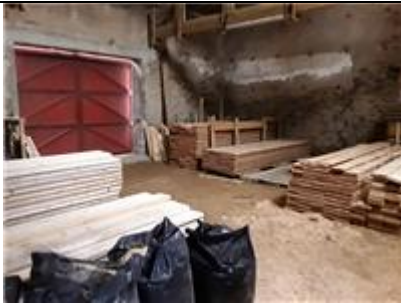
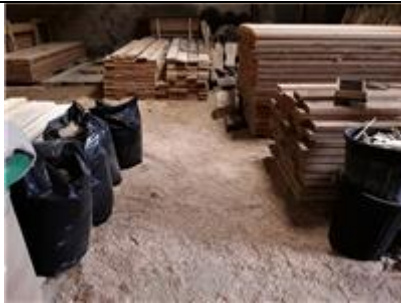
Struc_58_42		
Struc59	Sol NORD bâtiment NORD	partie du Le sol semble être en terre battue sous les copeaux et la sciure de bois, et présent globalement un bon état visuel apparent.

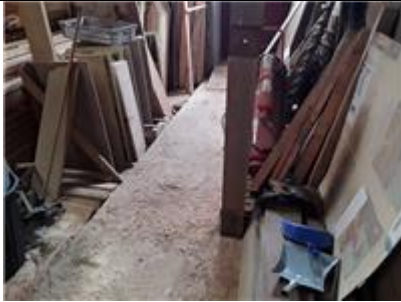
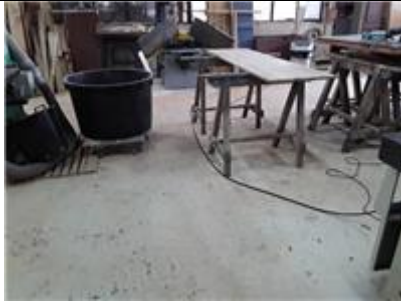
Struc_59_2	/	1
Struc60	Dallage	Le dallage est partiellement visible du fait des nombreux stockages, les parties visibles sont béton et présentent globalement un bon état visuel apparent.

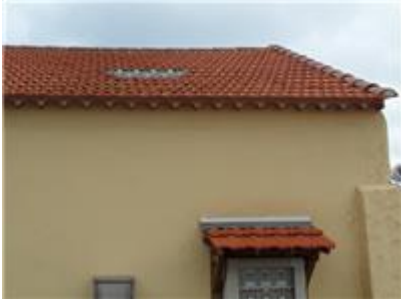
N°	Ouvrage / Localisation	Description / constats visuels	Photos	Propositions d'actions	Criticité 1
Struc54	Couverture bâtiment SUD	La couverture double pente est en tuiles mécaniques plates de terre cuite qui présente globalement un bon état visuel apparent.	  <p>Struc_54_1</p>

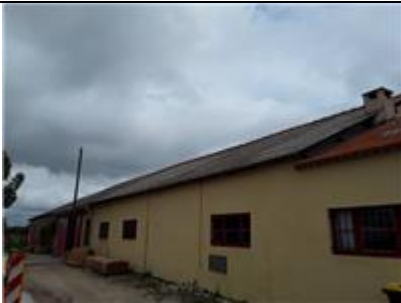
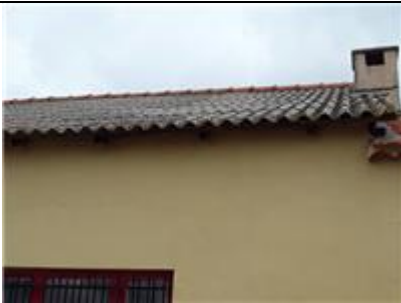
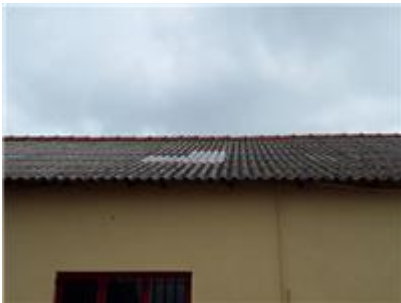
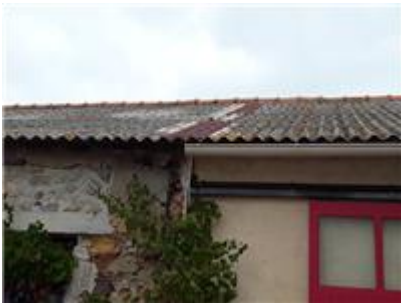
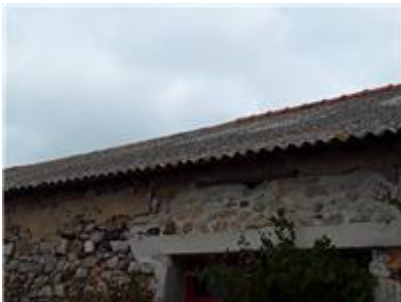
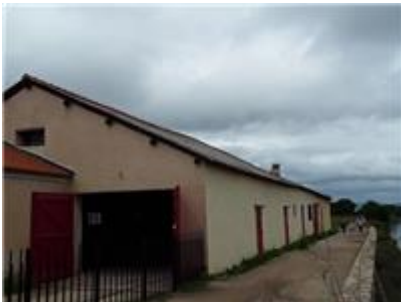
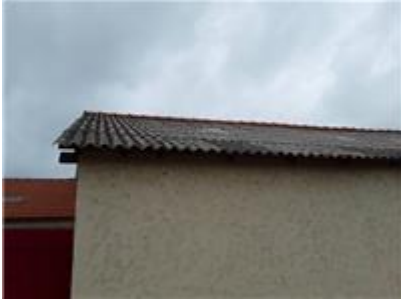
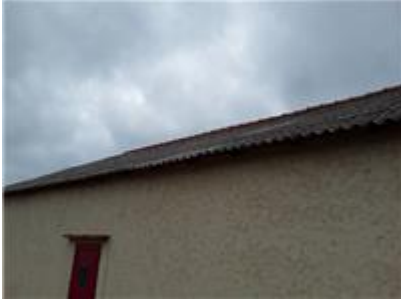
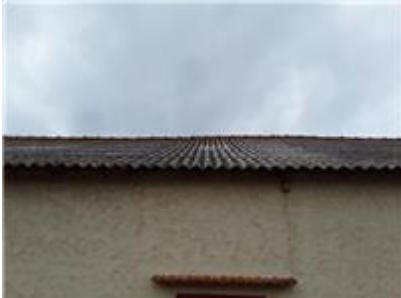
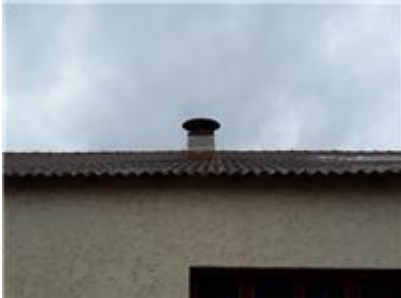
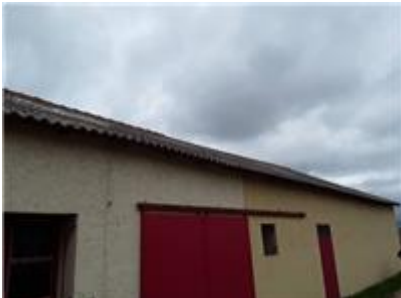
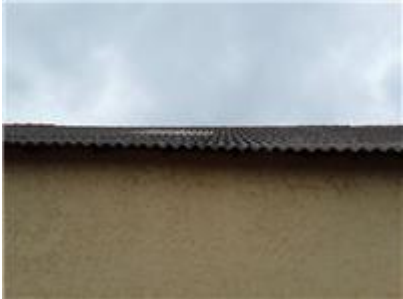
Struc55	Couverture bâtiment NORD	<p>La couverture double pente est en plaques ondulées fibrociment avec ou sans amiante qui présente état vétuste du fait de nombreuses réparations locales.</p> <p>Nous constatons également des déformations de couverture.</p>

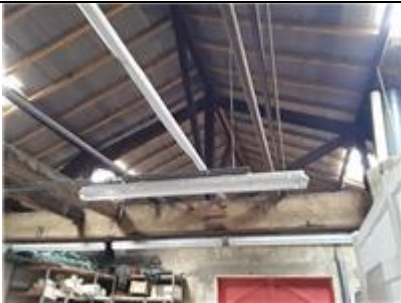
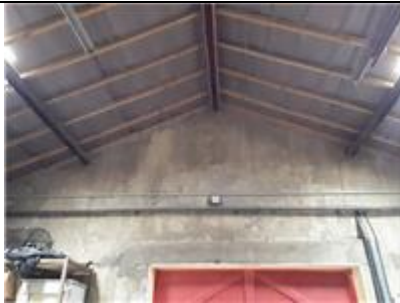
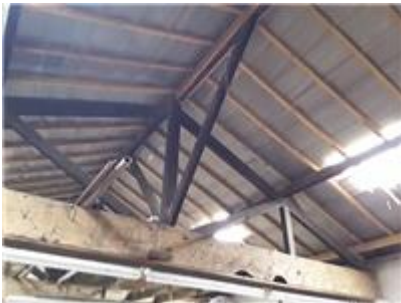
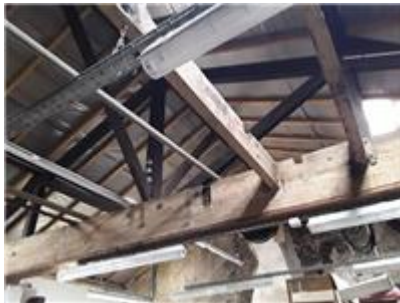
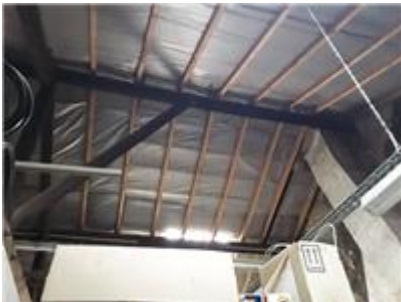
Struc57	Charpentes supports couverture bâtiment SUD	<p>Les charpentes sont en bois type résineux et sont composées de :</p> <ul style="list-style-type: none"> <li>- liteaux reprenant les tuiles, partiellement visibles du fait de l'écran sous toiture,</li> <li>- chevrons reprenant les liteaux et en appuis sur les pannes,</li> <li>- 5 files de pannes sur 2 appuis sans lierne, qui se reprennent sur les 2 fermes triangulaires, le pignon SUD et la façade NORD du bâtiment NORD,</li> <li>- 2 fermes triangulaires se reprenant sur les poteaux en façades EST et OUEST, et avec les bracons de maintien latéral au niveau du faîtage.</li> <li>- la stabilité générale du bâtiment est assurée par les murs de façades.</li> </ul> <p>Les quelques pannes, tous les chevrons et liteaux ont fait l'objet d'une réfection, car leur aspect diverge</p>	<div data-bbox="819 323 1218 628"></div> <div data-bbox="936 628 1093 660">Struc_57_1</div> <div data-bbox="1245 323 1644 628"></div> <div data-bbox="1361 628 1518 660">Struc_57_2</div> <div data-bbox="819 668 1218 971"></div> <div data-bbox="936 971 1093 1003">Struc_57_3</div> <div data-bbox="1245 668 1644 971"></div> <div data-bbox="1361 971 1518 1003">Struc_57_4</div> <div data-bbox="819 1011 1218 1315"></div> <div data-bbox="936 1315 1093 1347">Struc_57_5</div> <div data-bbox="1245 1011 1644 1315"></div> <div data-bbox="1361 1315 1518 1347">Struc_57_6</div>	/	1

<p>avec les fermes triangulaires.</p> <p>Les charpentes bois de toiture présentent globalement un bon état visuel apparent, et reprennent uniquement des charges permanentes de la couverture et éclairage.</p> <p>Hauteur sous faîtage : environ 5,2 m</p>

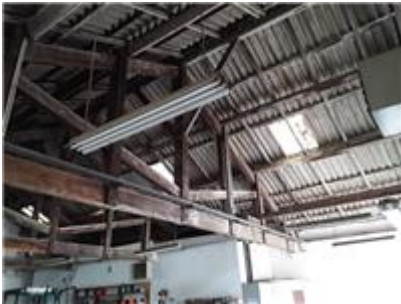
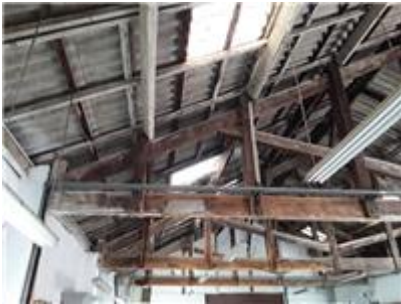
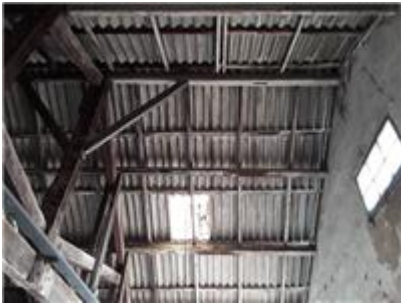
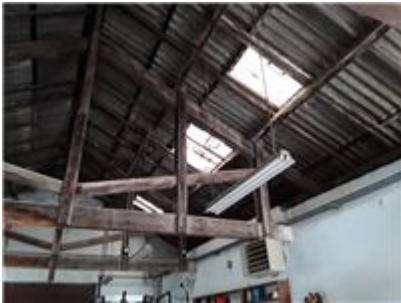
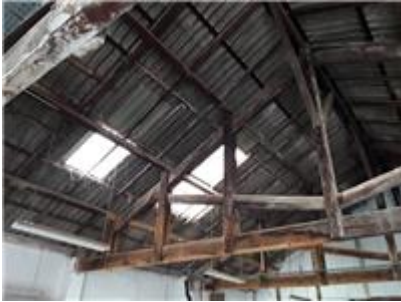
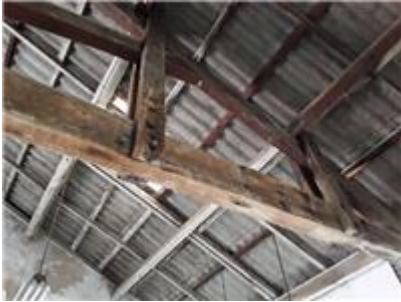
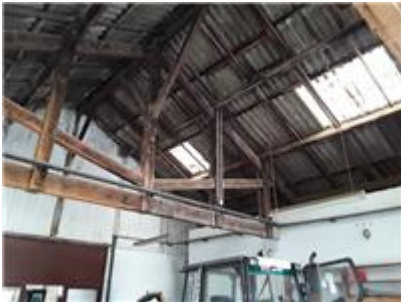
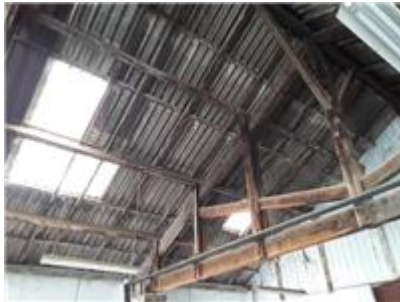
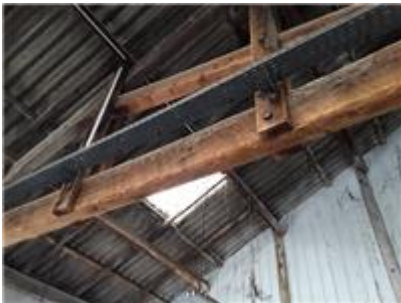
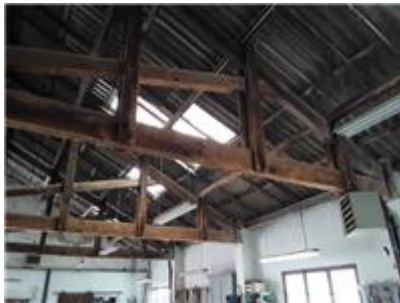
Struc61	<p>Charpentes supports couverture bâtiment NORD</p>	<p>Les charpentes sont partiellement visibles du fait des faux-plafonds et des doublages en bardages bois des fermes triangulaires dans les parties "chaudronnerie et atelier". Ces charpentes sont en bois type résineux et elles sont composées de :</p> <ul style="list-style-type: none"> <li>- chevrons en appuis sur les pannes et sur le mur de façade EST,</li> <li>- 8 files de pannes sur 2 appuis avec lierne à mi-portée, se reprenant sur les fermes triangulaires,</li> <li>- 11 fermes triangulaires se reprenant en façades EST et OUEST, et avec des bracons en faitage de maintien latéral.</li> </ul> <p>Les charpentes bois présentent un mauvais</p>

<p>état de conservation du fait d'une sorte de "peluchage" généralisé sur l'ensemble des charpentes bois (avec réduction de section), avec les attaches métalliques en tiges filetées très corrodées avec pertes importantes de matière (écrous corrodés en « mille feuilles »), les poinçons centraux fissurés, les traces d'infiltrations d'eaux pluviales généralisées (mais anciennes), des diagonales de fermes manquantes, l'application de charges complémentaires (faux-plafonds), des pannes avec différentes sections et forme, ...</p> <p>Tous ces désordres mettent en évidence un défaut d'entretien généralisé avec des défauts de solidité.</p> <p>Les charges</p>	  <p>Struc_61_7</p>   <p>Struc_61_8</p>

<p>permanentes reprises par les charpentes bois sont la couverture, les faux-plafonds et les éclairages.</p> <p>Hauteur sous faîtage : environ 7,2 m</p>	  <p>Struc_61_13</p>   <p>Struc_61_14</p>   <p>Struc_61_15</p>   <p>Struc_61_16</p>   <p>Struc_61_17</p>   <p>Struc_61_18</p>	
--	--	--	--	--

<p>Struc_61_6</p>	<p>Afin de définir cette dégradation généralisée en « peluchage », prévoir un diagnostic parasite (insectes xylophages, champignons lignivores, ...) de l'ensemble des charpentes bois, avec vérification de la perte de section par rapport à des sections de bois saine et apparemment d'origine.</p> <p>Prévoir une étude complète de l'ensemble des charpentes bois du bâtiment NORD pour définir les capacités portantes ainsi que les travaux de renforcement voire la réfection de l'ensemble des charpentes bois.</p>	5

- Réaliser une vérification par le calcul des charpentes bois du fait de l'augmentation de 15% des charges permanentes de couverture en complément de celles concernant l'ensemble des charpentes bois (voir notre constat Struc 61).
- Prévoir un diagnostic parasitaire (insectes xylophages, champignons lignivores, ...) de l'ensemble des charpentes bois afin de définir cette dégradation généralisée en « Peluchage », avec vérification de la perte de section par rapport à des sections de bois saine et apparemment d'origine (voir notre constat Struc61).
