Rapport N° : 421630-23978417/241127/RB ind 0

**CARNET DE SANTE PAR AUDIT TECHNIQUE
VISUEL DE SOLIDITE**

**STRUCTURES PRINCIPALES
BATIMENT 5 : L'ANCIENNE MENUISERIE
SALINS DES PESQUIERS
HYERES (83)**

Le présent rapport concerne le bâtiment 5 : L'Ancienne Menuiserie.

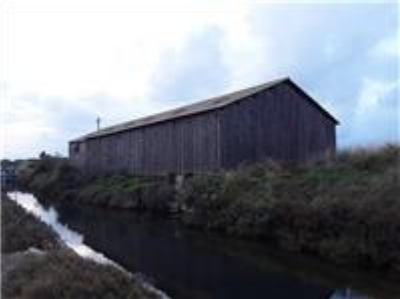
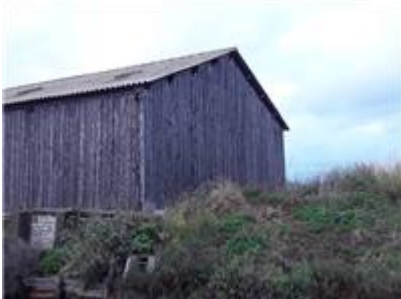
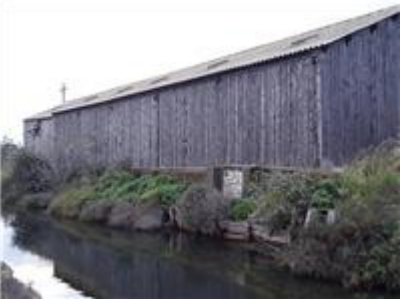
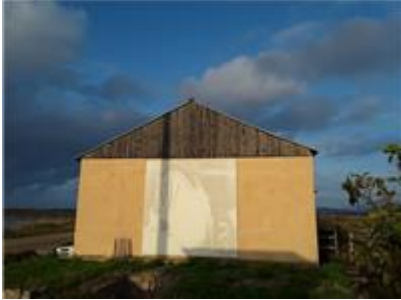
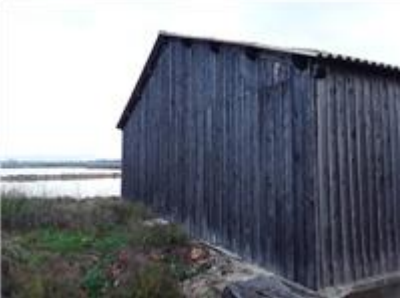
N°	Ouvrage / Localisation	Description / constats visuels	Photos	Propositions d'actions	Criticité 1
Struc32	Façades OUEST, NORD et EST	Les bardages en bois massif et le revêtement de façade type crépi du pignon EST présentent globalement un bon état visuel apparent.

Struc_32_4	Prévoir l'établissement d'un programme de travaux périodiques concernant la protection de l'ensemble des charpentes bois exposées aux intempéries et au soleil (appliquer des lasures et/ou des traitements insecticides et fongique).	1

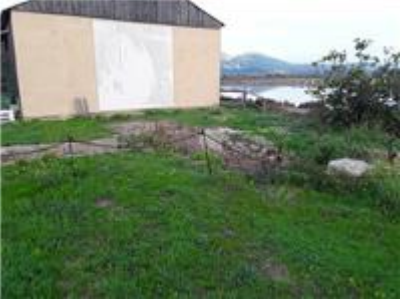
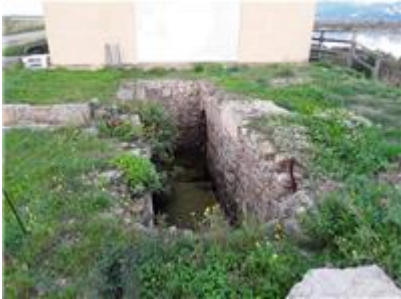
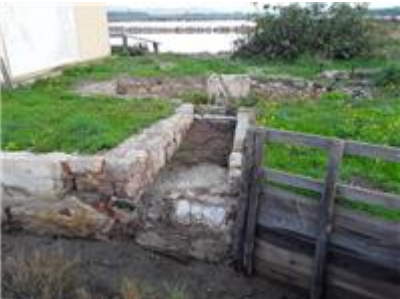
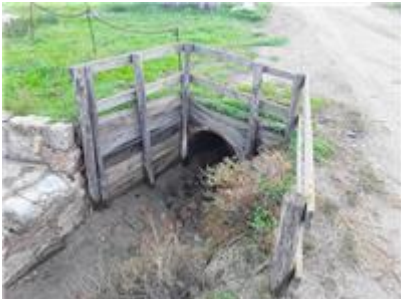
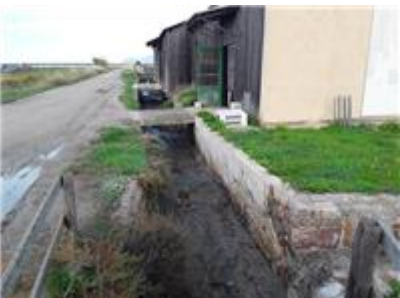
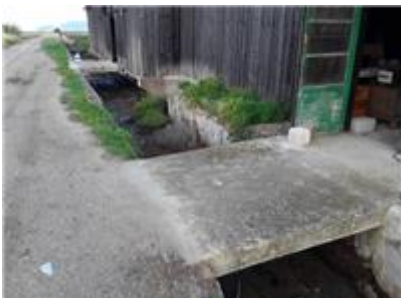
Struc36	Façades EST et SUD	<p>Nous notons l'absence de garde-corps en périphérie des canaux (risque de chute de personnes ou de véhicules).</p>	<div style="display: flex; flex-wrap: wrap;"> <div style="width: 50%; text-align: center;">

<p>Struc_36_6</p> </div> </div>	<p>Prévoir une étude complémentaire relative aux protections collectives techniques suivant les normes NFE85-012 à 016.</p>	5
---------	--------------------	--	---	---	---

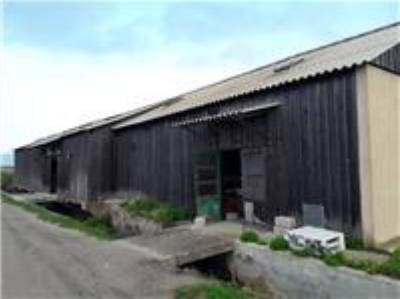
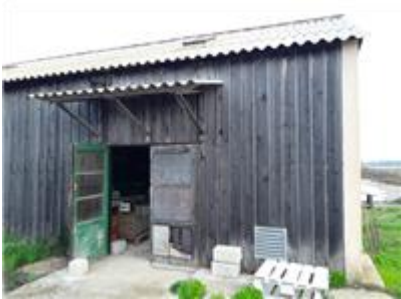
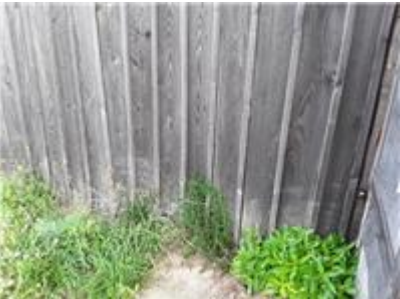
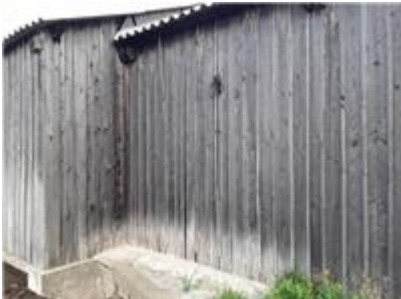
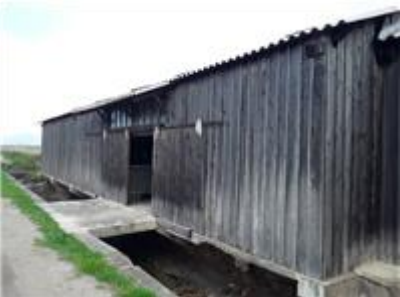
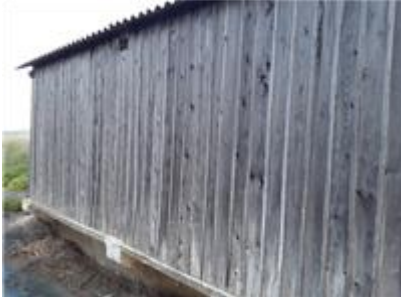
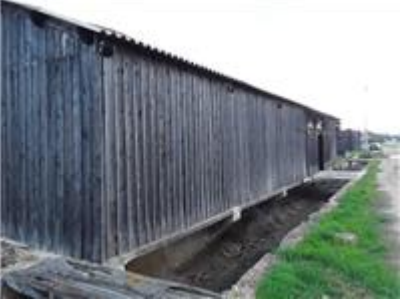
Struc37	Façades SUD	<p>Les bardages en bois massif présentent un état moyen de conservation avec des planches en bous déformées.</p>	<div style="display: flex; flex-wrap: wrap;"> <div style="width: 50%;">

<p style="text-align: center;">Struc_37_6</p> </div> </div>	<p>Prévoir la réfection des bardages bois.</p>	2
---------	-------------	--	---	--	---

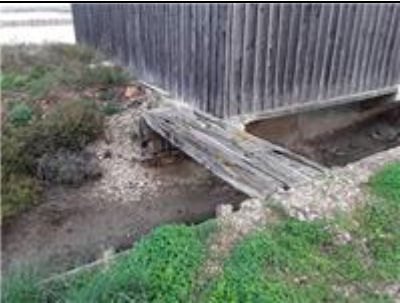
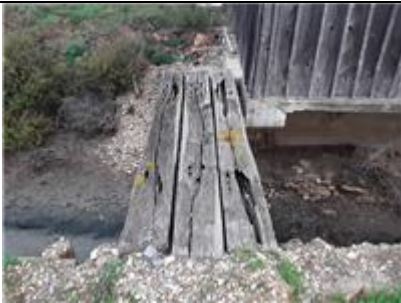
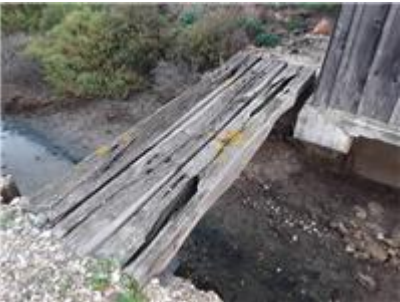
Struc38	Façade OUEST	La passerelle en poutres bois massif est ruinée (bois pourris et vermoulus), et n'est pas sécurisée (pas de garde-corps).

Struc_38_3	<p>Prévoir la réfection complète de cette passerelle en prévoyant des protections collectives adaptées.</p> <p>En attendant les travaux, nous vous recommandons de faire interdire l'accès et la circulation sur cette passerelle.</p>	5
---------	--------------	---	--	---	--	--	---

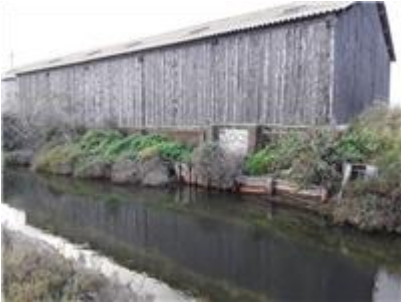
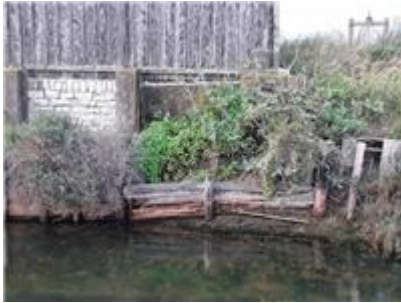
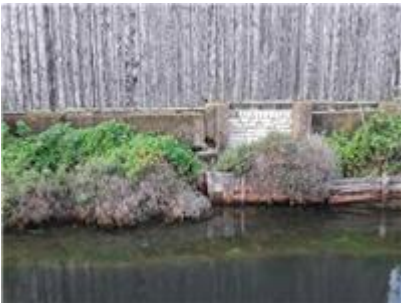
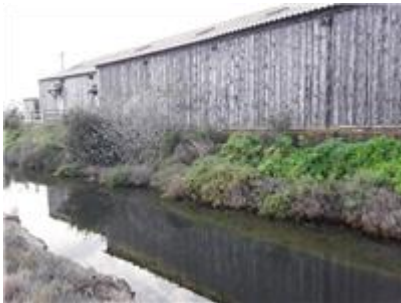
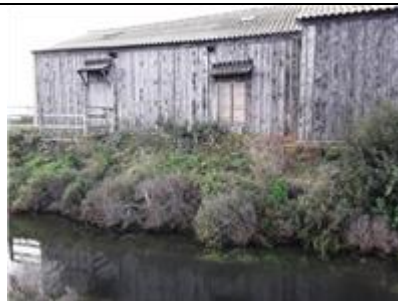
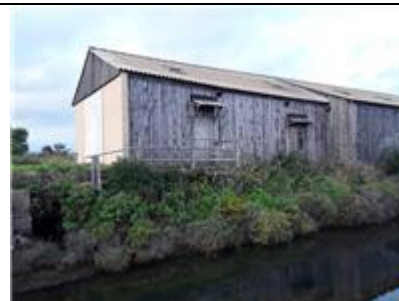
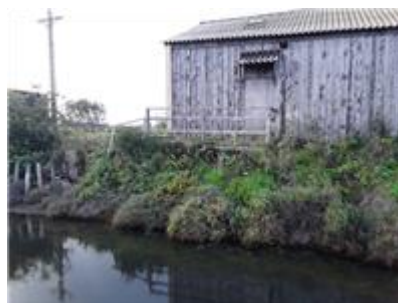
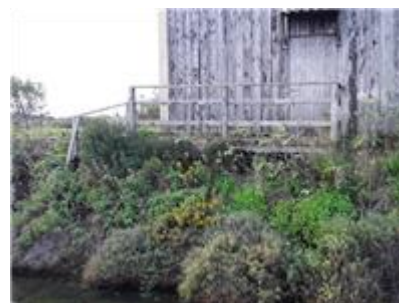
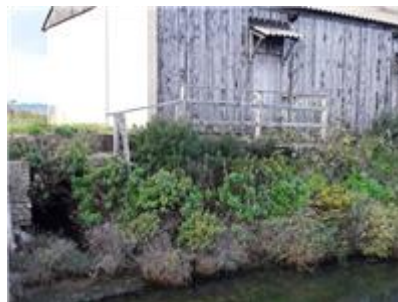
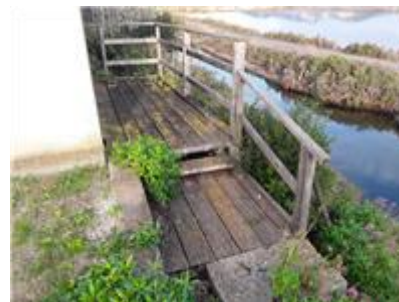
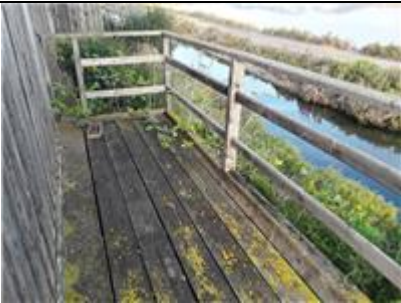
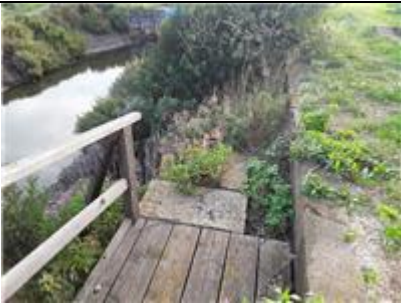
N°	Ouvrage / Localisation	Description / constats visuels	Photos	Propositions d'actions	Criticité 1
Struc33	Soubassements en façade NORD	<p>Les soubassements sont partiellement visibles du fait de la végétation, les parties visibles sont en béton et en maçonnerie traditionnelle lourde en pierres.</p> <p>Nous constatons des affaissements de ces soubassements qui peuvent s'expliquer par la proximité du canal d'eau. Ce canal peut déstructurer le sol support des soubassements.</p> <p>Il en est de même pour la plateforme en bois côté EST, qui semble endommagée avec des affaissements,</p>

et dont les charpentes bois sont partiellement visibles du fait de la végétation. De plus le garde-corps en bois est très flexible, et absence de garde-corps vers l'accès à un ancien canal en pignon EST.

Struc_33_4	<p>Prévoir l'enlèvement de la végétation, puis réaliser une étude complémentaire concernant l'état de conservation des soubassements et de la plateforme en bois.</p> <p>Prévoir le renforcement des garde-corps bois de la plateforme.</p>	4

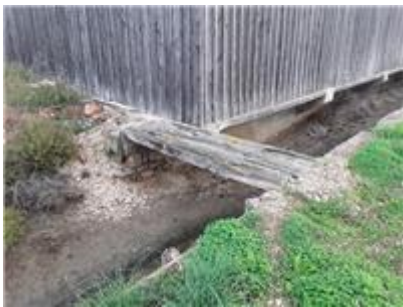
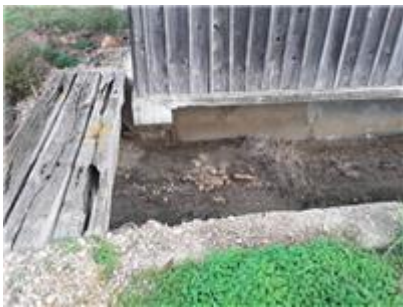
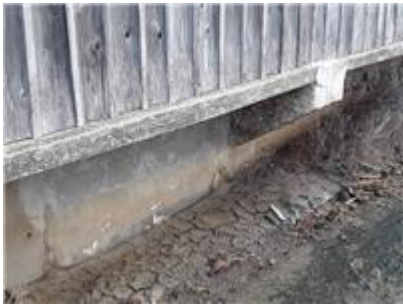
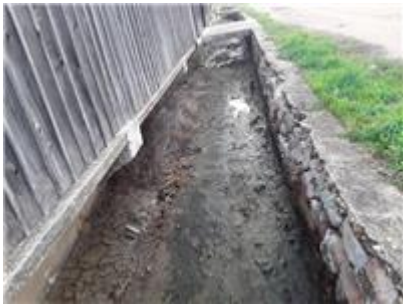
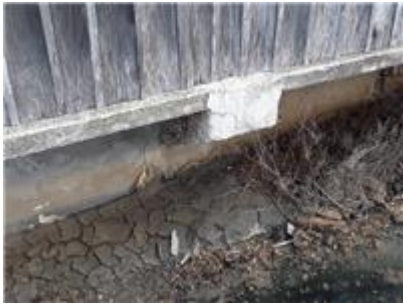
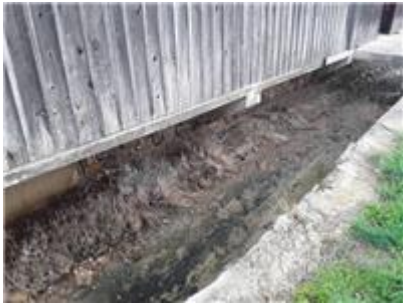
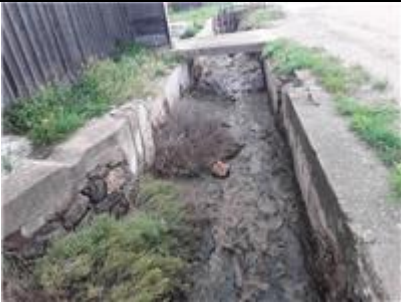
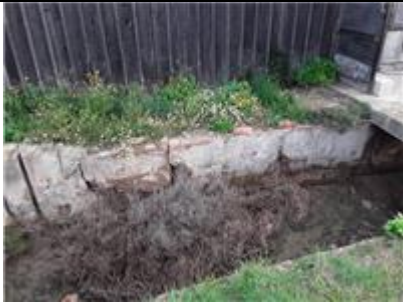
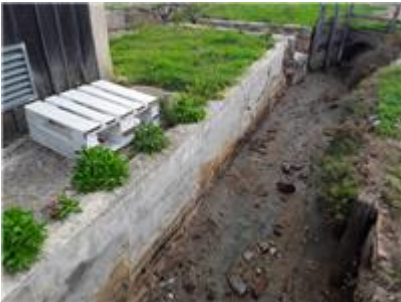
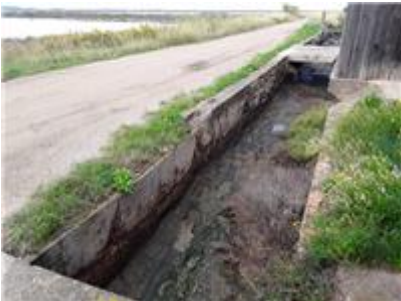
Struc39	Soubassements en façade SUD et parois du canal	<p>Les soubassements avec déport du dallage du bâtiment et le muret du canal sont en béton et en maçonnerie traditionnelle lourde en pierres, et présentent un état moyen de conservation du fait de :</p> <ul style="list-style-type: none"> - fissures et éclats de béton avec ferrillages visibles et corrodés - joints maçonnés des pierres qui se décroûtent, <p>Défauts d'entretien et de solidité à moyen terme.</p>

<p>Struc_39_6</p>	<p>Sur les murets en maçonnerie traditionnelle lourde en pierres, prévoir la purge des pierres descellées et des joints de mortier décroûtés, puis reprendre tous les joints au mortier bâtard en complétant les pierres manquantes, avec un traitement adapté à l'eau salée.</p> <p>Sur l'ensemble des structures béton, prévoir la purge des éléments non-adhérents, décaper la rouille et passer les ferrillages corrodés, puis reprendre le ragréage au mortier de ciment sans retrait.</p> <p>Du fait d'épaisseur d'enrobage béton insuffisant (au moins 5 cm en bord</p>	4

<p>Struc_39_7</p>   <p>Struc_39_8</p>   <p>Struc_39_9</p>   <p>Struc_39_10</p>   <p>Struc_39_11</p>   <p>Struc_39_12</p>	<p>de mer), prévoir de protéger les ferrailages de la corrosion, par l'application d'un revêtement plastique épais (RPE) sur toutes les structures en béton, et adapté pour une exposition à l'eau salée.</p>	
--	--	--	---	---	--

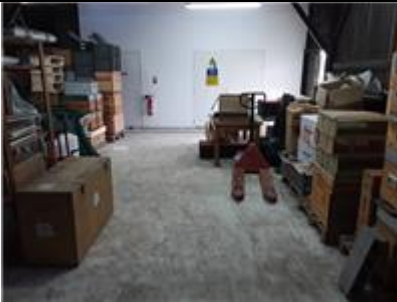
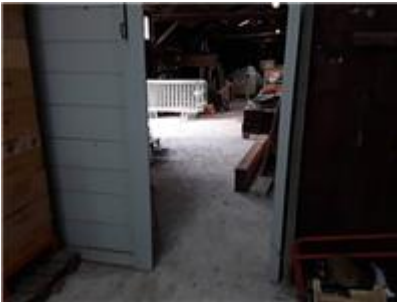
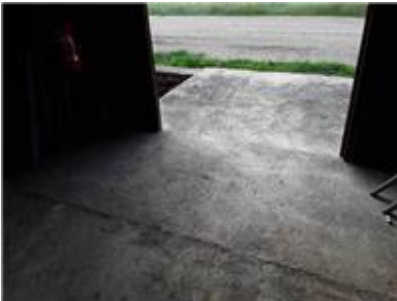
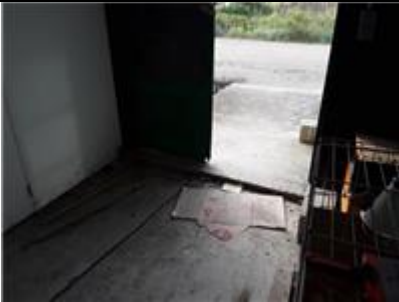
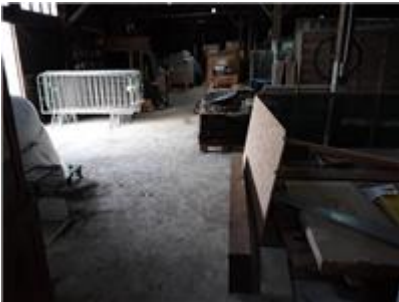
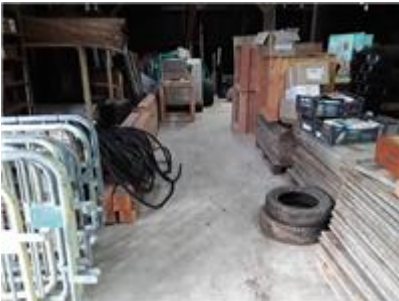
Struc43	Dallage	<p>Le dallage est partiellement visible du fait des nombreux stockages, les parties visibles sont béton et présentent globalement un bon état visuel apparent.</p>

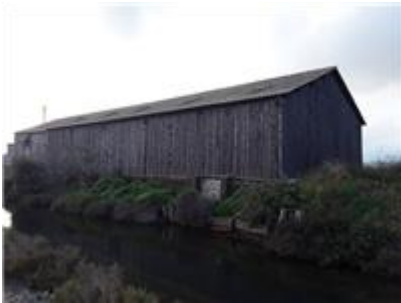
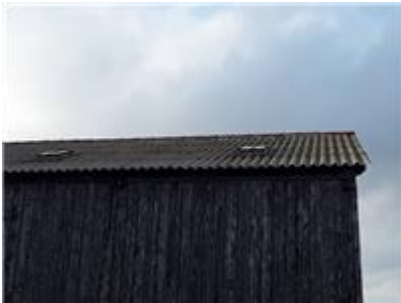
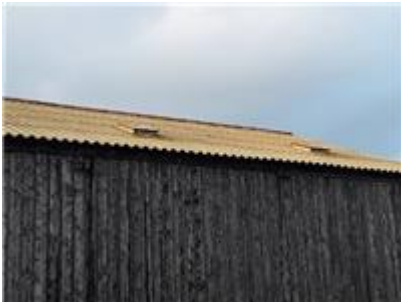
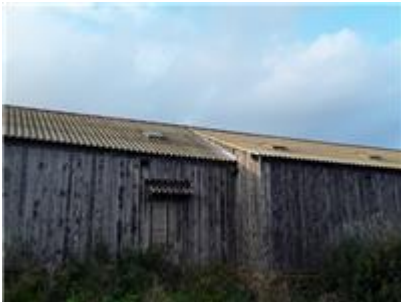
N°	Ouvrage / Localisation	Description / constats visuels	Photos	Propositions d'actions	Criticité 1
Struc34	Couverture	<p>La couverture double pente est en plaques ondulées fibrociment avec ou sans amiante qui présente globalement un bon état visuel apparent, absence de traces d'infiltrations d'eaux pluviales actives (suivant nos constats et les informations sur site).</p> <p>Tous les ouvrants métalliques en couverture sont corrodés.</p> <p>Nous notons que la partie de toiture côté EST est déformée. Cette déformation a été maintenue après les travaux de renforcement et de la toiture dans les années 2000.</p>

Struc_34_4	<p>Sur tous les ouvrants en couverture, prévoir le décapage de la rouille et l'application d'un complexe de peinture adapté à l'ambiance atmosphérique.</p>	3

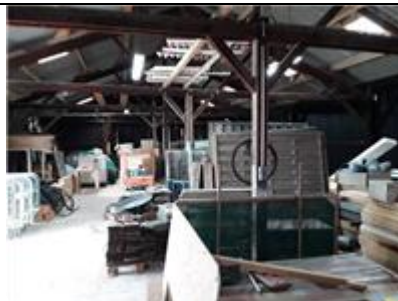
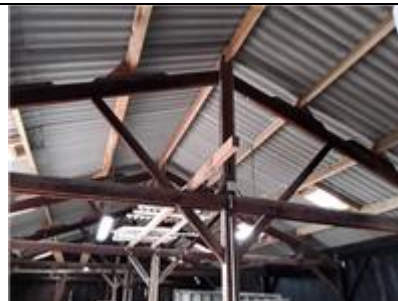
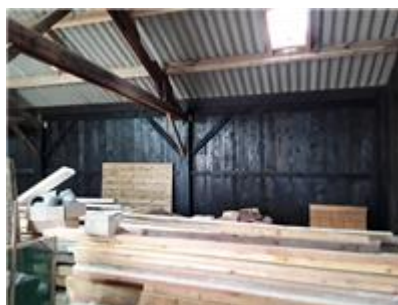
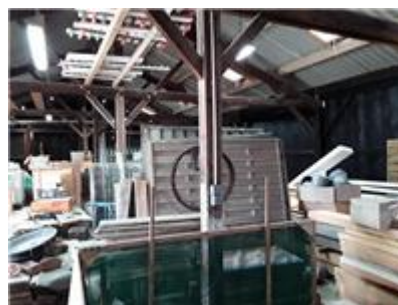
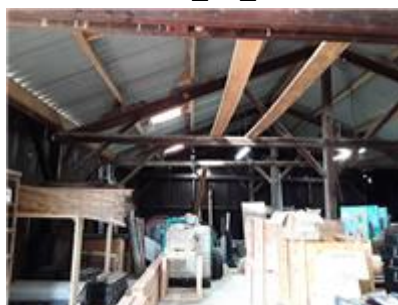
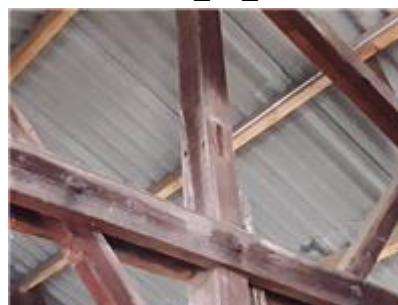
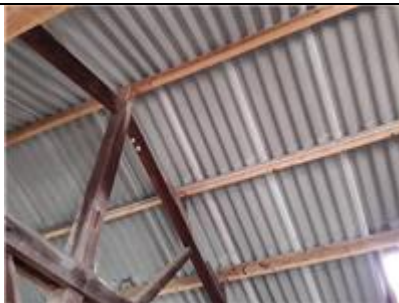
Struc35	Charpentes supports couverture	<p>Les structures du pignon EST ne sont pas visibles du fait des revêtements muraux, mais nous supposons qu'elles sont en maçonnerie (aggloméré béton ou briques).</p> <p>Les charpentes sont en bois type résineux et supportent la couverture et les bardages bois. Elles sont composées de :</p> <ul style="list-style-type: none"> - 7 files côté EST et 9 files côté OUEST de pannes sur 2 appuis sans lierne, se reprenant sur les fermes triangulaires, le pignon EST - Côté EST, 2 portiques transversaux composés chacun d'une ferme triangulaire, 2 poteaux en bois en façades NORD et SUD. Ces portiques assurent la stabilité 	  <p>Struc_35_1</p>   <p>Struc_35_2</p>   <p>Struc_35_3</p>   <p>Struc_35_4</p>   <p>Struc_35_5</p>   <p>Struc_35_6</p>	<p>Côté OUEST, prévoir une étude des charpentes bois pour l'installation d'un contreventement en croix de Saint André sous les pannes de couverture dans la travée contre le pignon OUEST, puis pour la mise en place des bracons de maintiens latéraux des poteaux centraux. Cela peut nécessiter le renforcement des pannes en faîtage pour transmettre les efforts de maintiens latéraux au contreventement sous panne.</p>	5

<p>transversale du bâtiment. Côté OUEST, 6 portiques transversaux composés chacun d'une ferme triangulaire, 2 poteaux en bois en façades NORD et SUD et un poteau central sous faîtage. Ces portiques assurent la stabilité transversale du bâtiment.</p> <p>- la stabilité longitudinale est partiellement réalisée, nous notons l'absence de contreventements sous couverture en pignon OUEST pour les efforts du vent et les transmettre aux portiques de stabilité longitudinale en façades NORD et SUD, composés de bracons se reprenant sur les poteaux des portiques transversaux.</p>	  <p>Struc_35_7</p>   <p>Struc_35_8</p>   <p>Struc_35_9</p>   <p>Struc_35_10</p>   <p>Struc_35_11</p>   <p>Struc_35_12</p>	
--	--	---	---	--

- côté OUEST, les maintiens latéraux des poteaux centraux en bracons se reliant aux pannes en faitage ont été supprimés (présence de mortaises sur les poteaux, mais pas sur les nouvelles pannes en faitage).

Les charpentes bois présentent globalement un bon état visuel apparent, à l'exception de l'absence de contreventements sous couverture et des bracons de maintiens latéraux des poteaux centraux.

- Réaliser une vérification par le calcul des charpentes bois du fait de l'augmentation de 15% des charges permanentes de couverture en complément de celle concernant l'ensemble des charpentes bois (voir notre constat Struc 35).
- Prendre en compte nos propositions de travaux sur les charpentes bois.

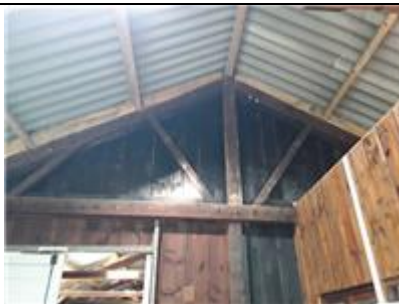
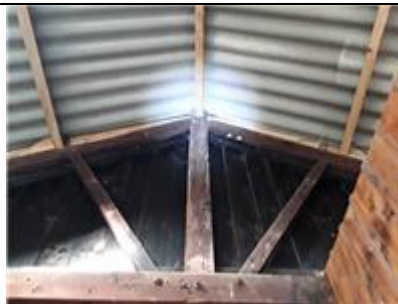
Struc_35_19		
Struc40	Charpentes bois, faîtage du portique à la jonction partie EST et OUEST	Nous constatons localement que l'arbalétrier côté NORD est ressorti de sa fixation "tenon- mortaise" sur le poteau central.

Prévoir le renforcement par des plats métalliques boulonnés de l'attache entre l'arbalétrier et le poteau central.
			Struc_40_1	Struc_40_2	5

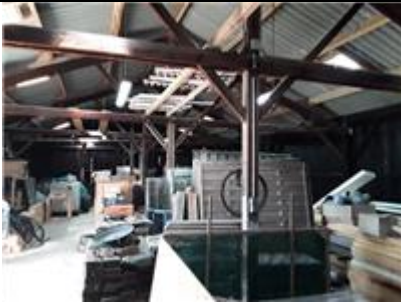
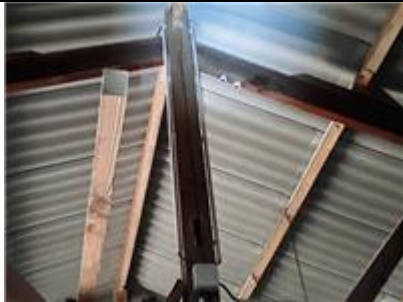
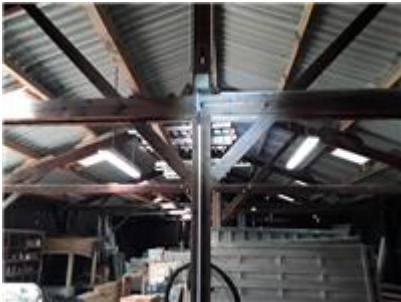
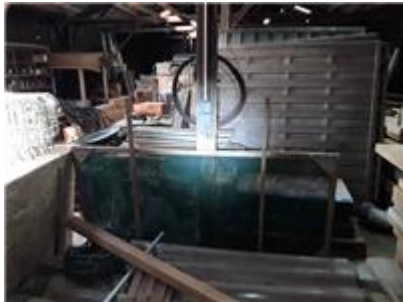
Struc41	Charpentes bois, poteau central 5e portique depuis le pignon OUEST	Nous constatons que ce poteau est fissuré sur toute sa hauteur.

<p>Struc_41_4</p>	Prévoir le renforcement sur toute la hauteur du poteau par vis à ancrage profond afin de "couturer" cette fissure.	5
---------	--	---	---	--	---
