Rapport N° : 421630-23978417/241127/RB ind 0

**CARNET DE SANTE PAR AUDIT TECHNIQUE
VISUEL DE SOLIDITE**

STRUCTURES PRINCIPALES
BATIMENT 2 : MAGASIN A HUILES
SALINS DES PESQUIERS
HYERES (83)

Le présent rapport concerne le bâtiment 2 : Le Magasin à huiles.

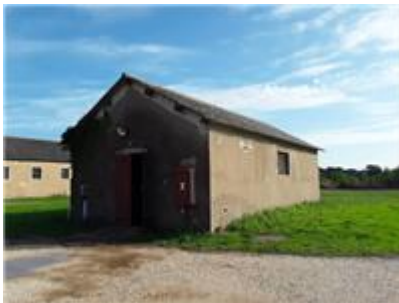
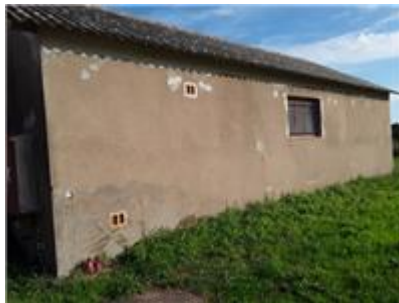
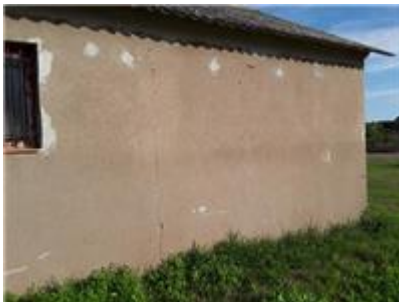
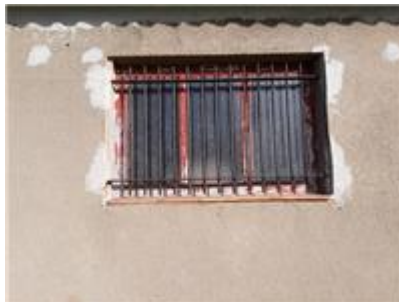
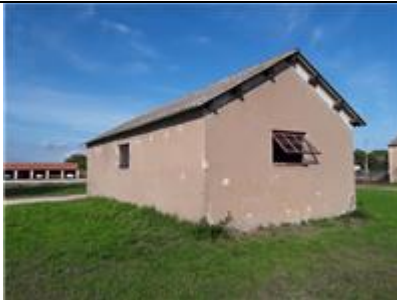
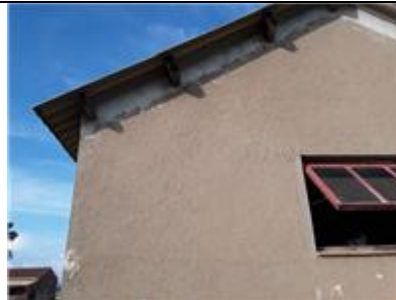
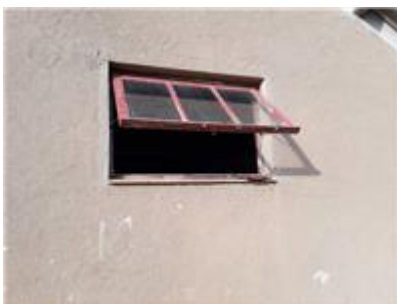
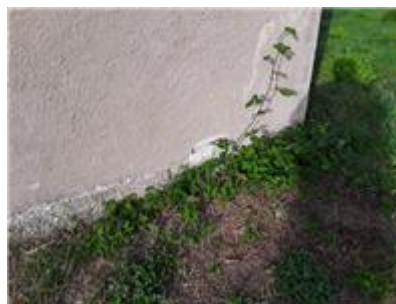
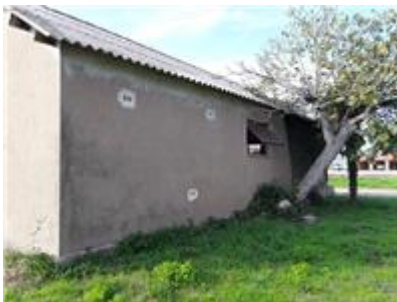
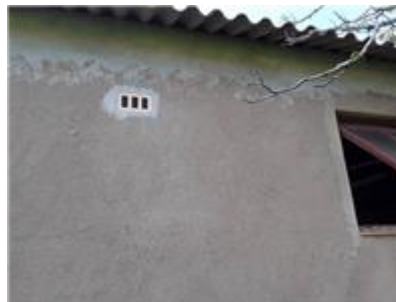
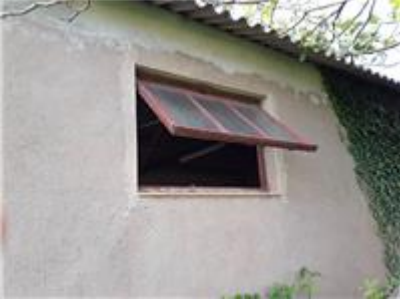
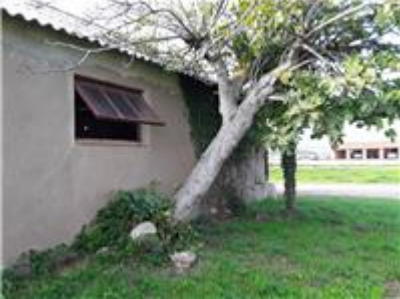
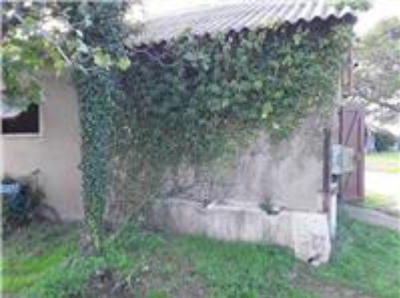
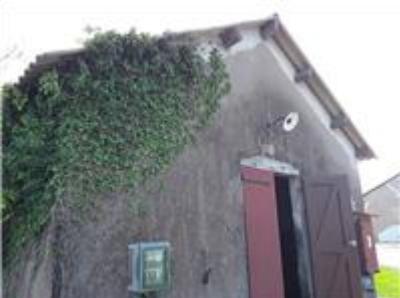
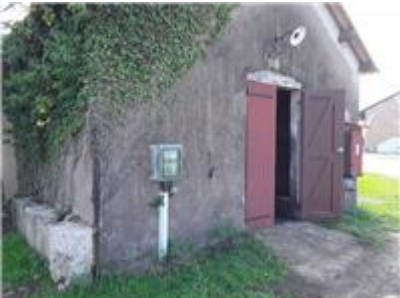
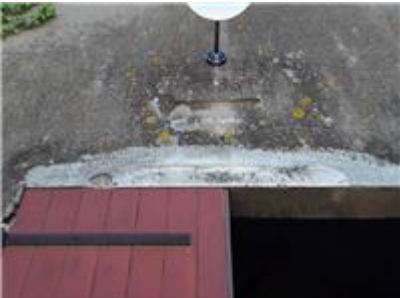
N°	Ouvrage / Localisation	Description / constats visuels	Photos	Propositions d'actions	Criticité 1
Struc20	Façades	<p>Les revêtements de façades sont en enduit mortier de ciment et présentent globalement un bon état visuel apparent à l'exception d'une fissure verticale traversante sans désagréments en façade OUEST.</p> <p>Nous notons la présence d'un figuier accolé à la façade EST, cependant, nous ne relevons pas de désordre visuel apparent en façade sauf une fissure verticale à l'intérieur au droit d'une ancienne réparation au mortier.</p> <p>Nous constatons du lierre en façade à l'angle NORD-EST qui entre à l'intérieur</p>

Struc_20_4	<p>Prévoir la mise en place de jauges type SAUGNAC, pour assurer le suivi de l'évolution ou non des ouvertures de fissures à raison d'une lecture mensuelle sur au moins un an afin de prendre en compte les phénomènes de dilatation.</p> <p>Les travaux de réparation dépendront de ce suivi de fissures.</p> <p>Prévoir l'enlèvement du lierre et du figuier en façade EST qui peuvent endommager les revêtements de façade et les structures principales à long terme.</p>	4

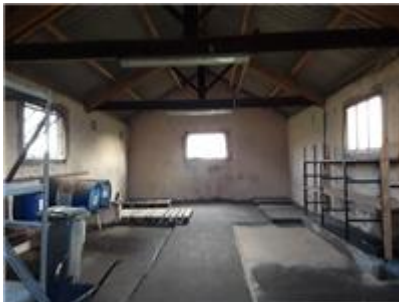
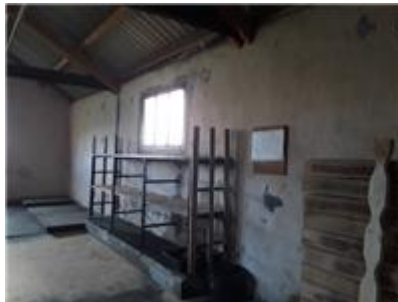
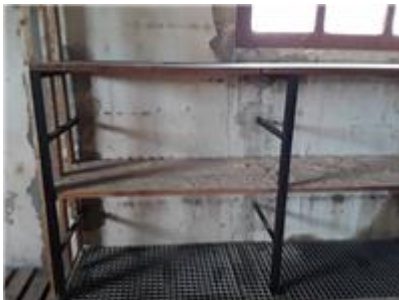
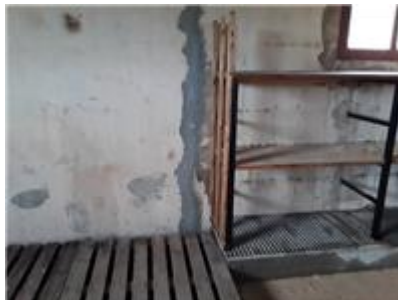
N°	Ouvrage / Localisation	Description / constats visuels	Photos	Propositions d'actions	Criticité 1
Struc22	Structures principales	<p>Les structures principales sont partiellement visibles du fait des revêtements muraux, localement, nous constatons que les murs de façades sont en maçonnerie de briques de terre cuite enduite de mortier de ciment.</p> <p>Les murs de façades EST et OUEST reprennent les 2 fermes triangulaires et les pannes de rive en charpentes bois. Nous notons que la fissure verticale en façade OUEST a été réparée au mortier de ciment à l'intérieur et ne semble s'être réouverte (voir le suivi des fissures de notre constat Struc20).</p> <p>Les murs pignons NORD et SUD reprennent les 5 files de pannes en bois massif type résineux.</p> <p>Le dallage est en béton.</p>

<p>Les structures principales et le dallage présentent globalement un bon état visuel apparent à l'exception de quelques fissures non préjudiciables structurellement.</p> <p>Hauteur sous faîtage : environ 4,8 m</p>	  <p>Struc_22_5</p>   <p>Struc_22_6</p>   <p>Struc_22_7</p>   <p>Struc_22_8</p>   <p>Struc_22_9</p>   <p>Struc_22_10</p>		
--	--	--	---	--	--

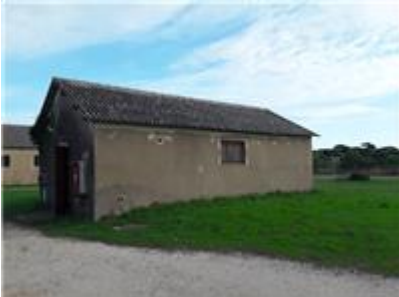
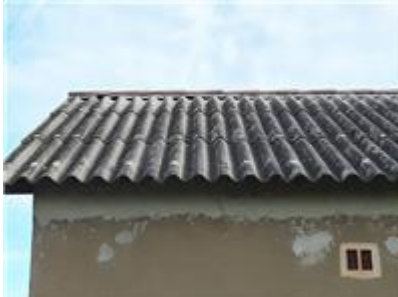
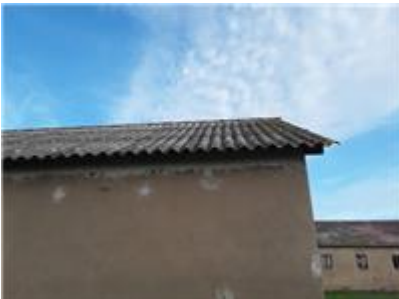
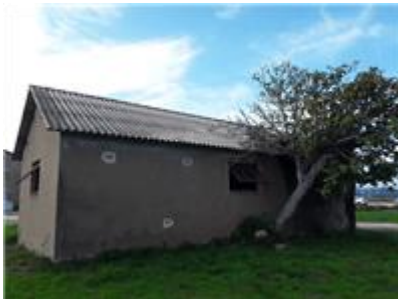
N°	Ouvrage / Localisation	Description / constats visuels	Photos	Propositions d'actions	Criticité 1
Struc21	Couverture	La couverture double pente est en plaques ondulées fibrociment avec ou sans amiante qui présente globalement un bon état visuel apparent, absence de traces d'infiltrations d'eaux pluviales actives (suivant nos constats et les informations sur site).

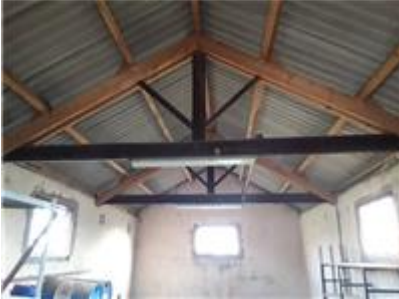
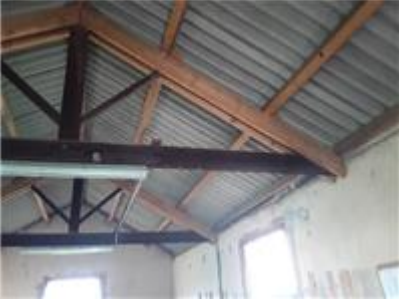
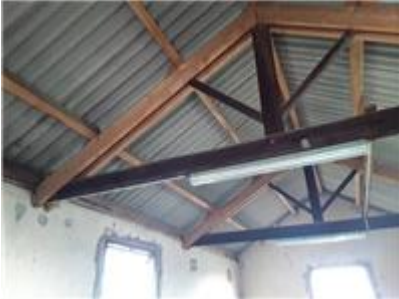
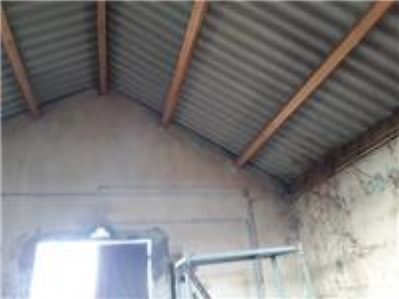
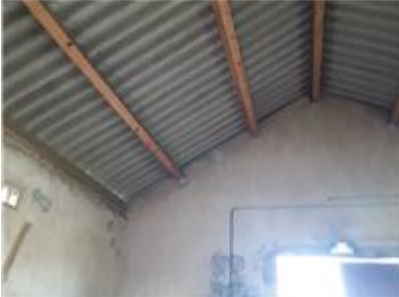
Struc23	Charpentes supports couverture	<p>Les charpentes sont en bois type résineux et sont composées de :</p> <ul style="list-style-type: none"> - 7 files de pannes sur 2 appuis sans lierne, - 2 fermes triangulaires. <p>Les arbalétriers et les pannes semblent avoir fait l'objet d'une réfection, car leur aspect diverge avec les entrails, les poinçons et les diagonales.</p> <p>Les charpentes bois de toiture présentent globalement un bon état visuel apparent.</p> <p>Les charges permanentes reprises par les charpentes bois sont la couverture en plaques ondulées fibrociment et l'éclairage.</p>

Au vu de notre analyse, le projet d'installation de panneaux photovoltaïque en toiture du bâtiment 2 Magasin à huiles semble réalisable sous réserve de réaliser une vérification par le calcul des charpentes bois du fait de l'augmentation de 15% des charges permanentes de couverture.
