Rapport N° : 421630-23978417/241127/RB ind 0

## **CARNET DE SANTE PAR AUDIT TECHNIQUE VISUEL DE SOLIDITE**

**STRUCTURES PRINCIPALES  
BATIMENT 3 : LA MOUTURE  
SALINS DES PESQUIERS  
HYERES (83)**

**Le présent rapport concerne le bâtiment 3 : La Mouture.**

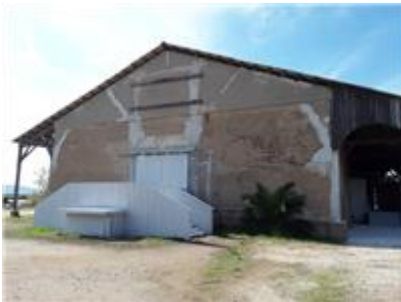
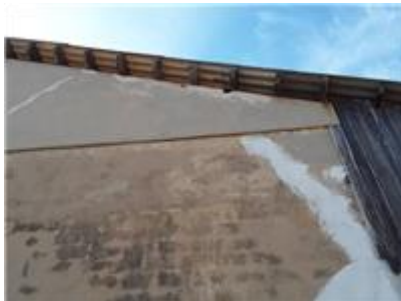
N°	Ouvrage / Localisation	Description / constats visuels	Photos	Propositions d'actions	Criticité 1
Struc10	Revêtement de façades	<p>Les revêtements de façades sont en enduit mortier (vraisemblablement de ciment) appliqués sur les murs de remplissage (entre les poteaux bois) en maçonnerie de briques de terre ou agglomérés béton.</p> <p>Les enduits et les murs de remplissage présentent globalement un bon état visuel apparent à l'exception de quelques fissures et éclats non préjudiciables structurellement (résultant vraisemblablement des effets de la dilation, du fait des déplacements normaux des charpentes bois, rebouchage maçonné d'anciennes ouvertures, ...), ainsi que des décroûtages locaux d'enduit.</p>

<p>Nous constatons que ces enduits font l'objet de travaux de révision (nombreuses réparation locale)</p>

<p>Struc_10_4</p>	Continuer la révision des enduits de façade sur les désordres constatés.	3

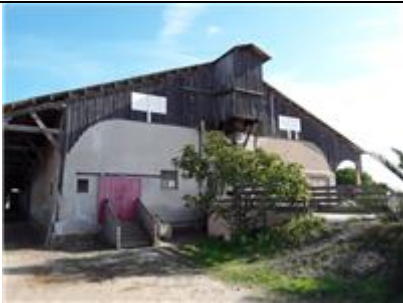
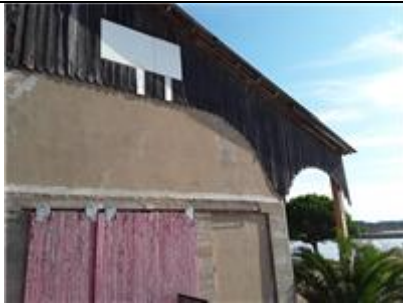
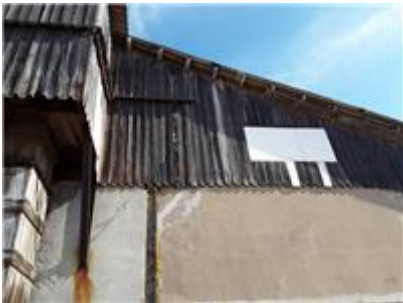
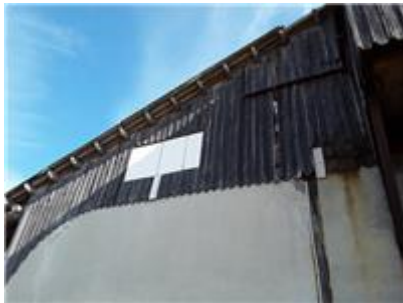
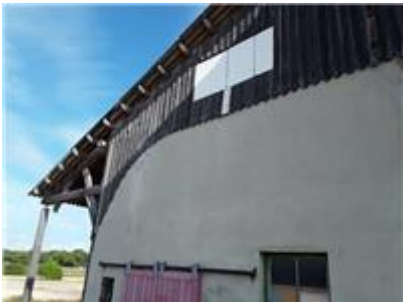
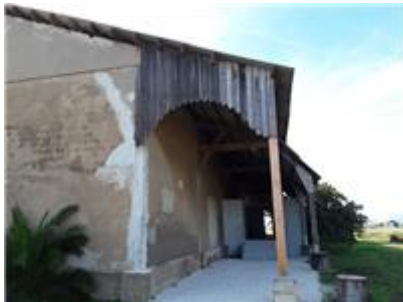
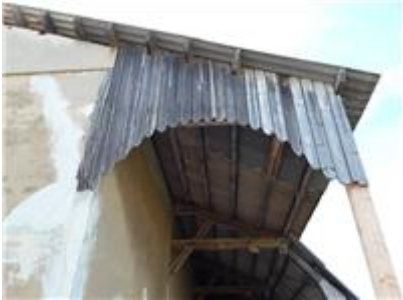
Struc11	<p>Bardages en bois en pignon OUEST et EST</p>	<p>Les planches de bardages bois sont endommagés et déformées du fait de l'absence d'entretien (traitement des bois) et de l'exposition directe aux intempéries et au soleil.</p>

<p>Struc_11_6</p>	<p>Prévoir la réfection complète de l'ensemble des bardages bois.</p>	3
---------	--	---	--	---	---

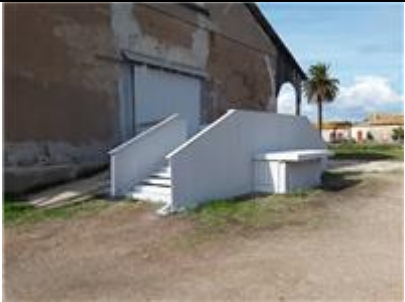
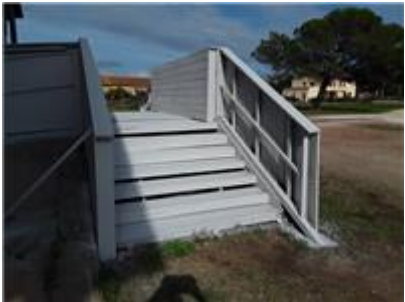
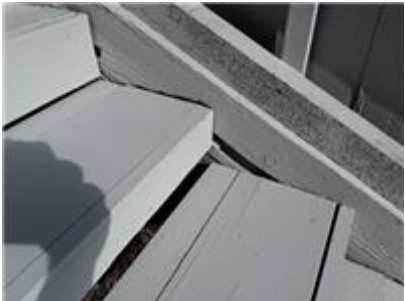
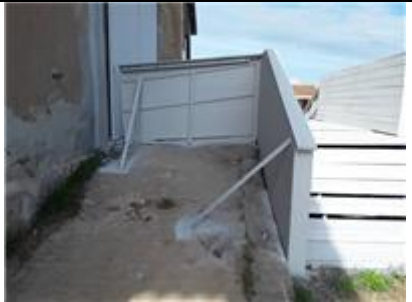
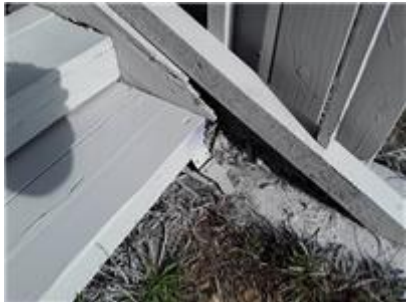
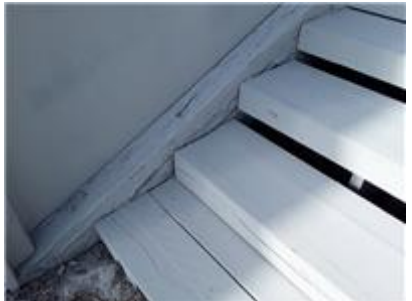
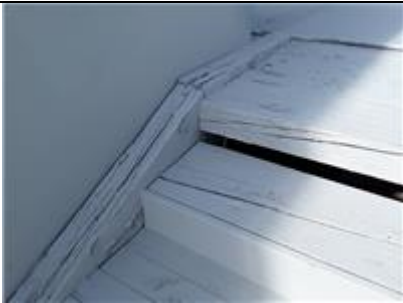
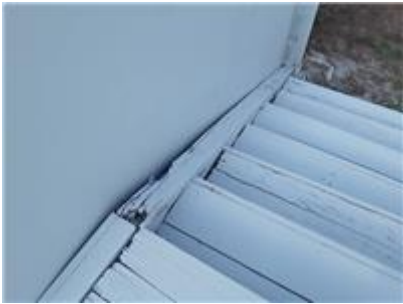
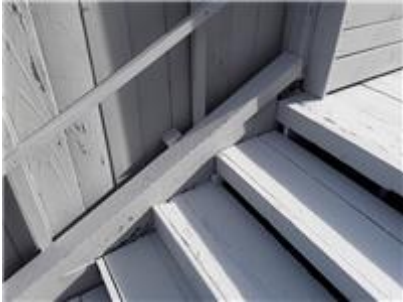
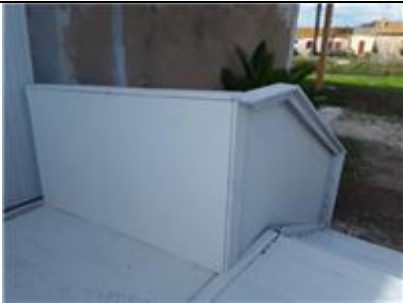
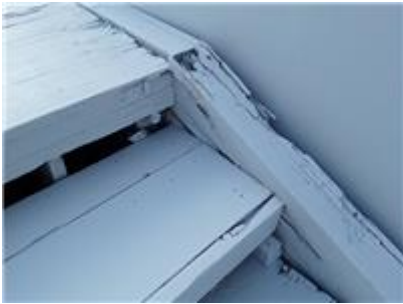
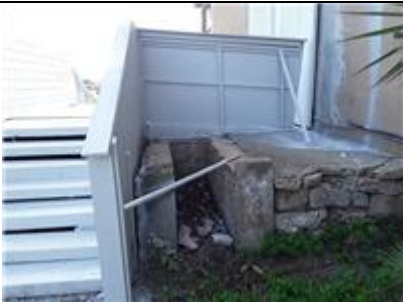
Struc12	Escalier-plateforme en pignon EST	<p>Les charpentes bois sont partiellement visibles du fait de l'absence d'accès sous l'escalier-plateforme.</p> <p>Nous constatons sur les 2 escaliers que tous les limons en bois massif type résineux sont pourris et vermoulus, avec des garde-corps flexibles et visuellement sous-dimensionnés (sauf pour ceux renforcer avec une butée verticale).</p> <p>Défauts de solidité, d'entretien et de sécurité des personnes (risque de chute de hauteur)</p>

<p>Struc_12_6</p>	<p>Prévoir de créer un accès sous l'escalier-plateforme pour vérifier l'état de conservation des charpentes bois (sous réserve de nouveaux désordres).</p> <p>Prévoir la réfection de tous les limons et des garde-corps (pour un accès public, les garde-corps doivent respecter les normes NFP01-012 et 013).</p> <p>En attendant ces travaux, nous vous recommandons d'interdire l'accès et la circulation à toute personne sous réserve de la mise en place de moyens de sécurité adaptés.</p>	5

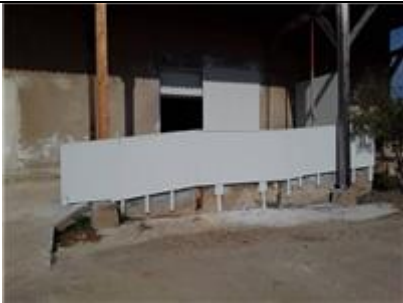
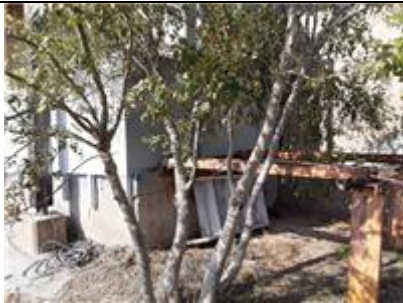
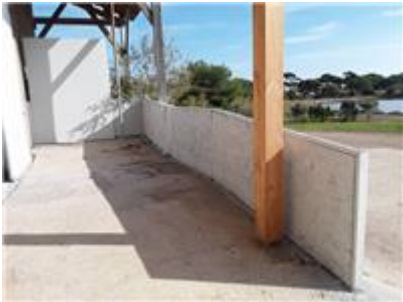
Struc14	Garde-corps en façade SUD côté EST	<p>Les garde-corps en bois sont très flexibles (sous-dimensionnés).</p> <p>Défauts de solidité, d'entretien et de sécurité des personnes (risque de chute de hauteur)</p>

<p>Struc_14_3</p>	<p>Prévoir la réfection des garde-corps (pour un accès public, les garde-corps doivent respecter les normes NFP01-012 et 013).</p>	5
---------	------------------------------------	---	---	--	---

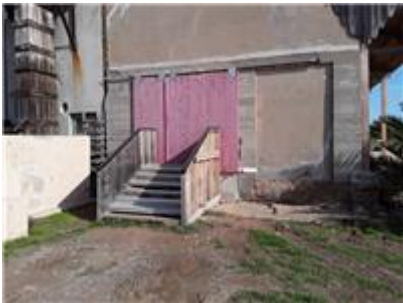
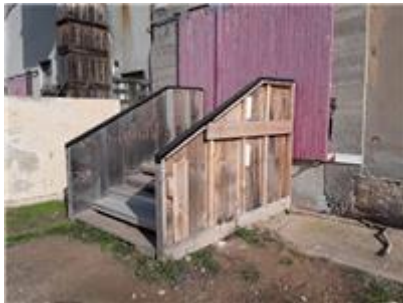
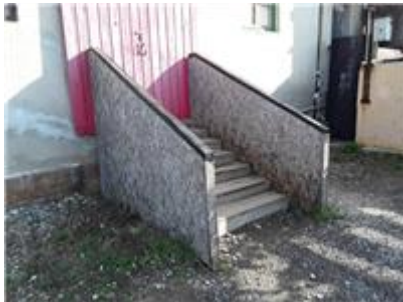
Struc15	Escalier-plateformes en pignon OUEST	<p>Les charpentes bois sont partiellement visibles du fait de l'absence d'accès sous les 2 escalier-plateformes.</p> <p>Nous constatons que tous les garde-corps sont flexibles et visuellement sous-dimensionnés.</p> <p>Défauts de solidité et de sécurité des personnes (risque de chute de hauteur)</p>

<p>Struc_15_4</p>	<p>Prévoir de créer un accès sous chaque escalier-plateforme pour vérifier l'état de conservation des charpentes bois (sous réserve de nouveaux désordres).</p> <p>Prévoir la réfection des garde-corps (pour un accès technique, les garde-corps doivent respecter les normes NFE85-012 à 016).</p> <p>En attendant ces travaux, nous vous recommandons d'interdire l'accès et la circulation à toute personne sous réserve de la mise en place de moyens de sécurité adaptés.</p>	5

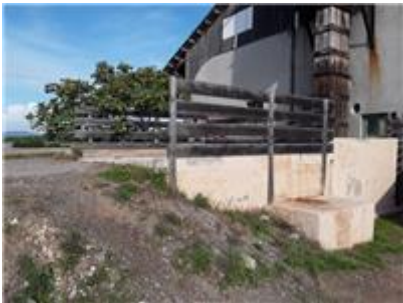
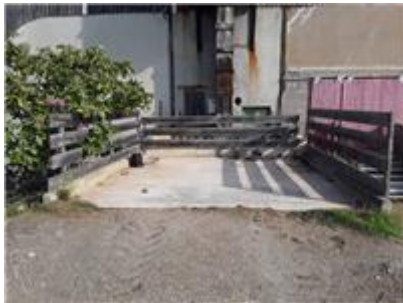
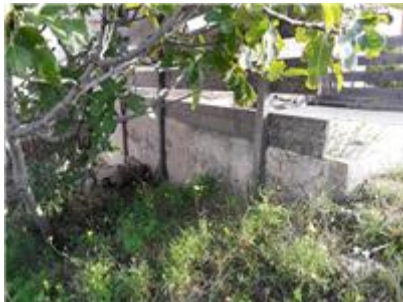
Struc16	<p>Garde-corps sur plateforme béton en pignon OUEST</p>	<p>Tous les garde-corps en bois sont très flexibles et visuellement sous-dimensionnés.</p> <p>Défauts de solidité et de sécurité des personnes (risque de chute de hauteur)</p>	<div>

<p>Struc_16_4</p> </div>	<p>Prévoir de créer un accès sous chaque escalier-plateforme pour vérifier l'état de conservation des charpentes bois (sous réserve de nouveaux désordres).</p> <p>Prévoir la réfection des garde-corps (pour un accès technique, les garde-corps doivent respecter les normes NFE85-012 à 016).</p> <p>En attendant ces travaux, nous vous recommandons d'interdire l'accès et la circulation à toute personne sous réserve de la mise en place de moyens de sécurité adaptés.</p>	5
---------	---	---	---	---	---

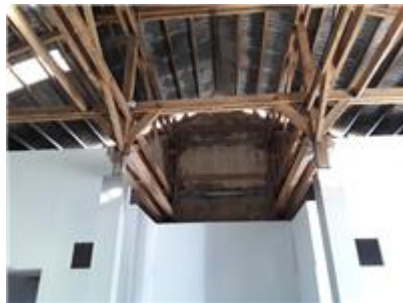
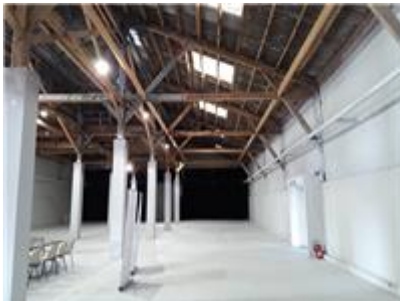
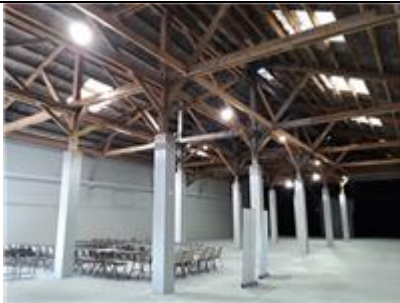
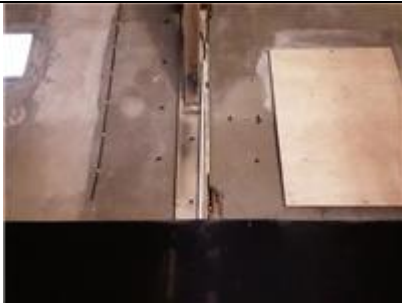
N°	Ouvrage / Localisation	Description / constats visuels	Photos	Propositions d'actions	Criticité 1
Struc1	Structures principales du bâtiment	<p>Les structures principales sont partiellement visibles du fait de doublages des murs de façades, habillages des poteaux centraux et des stockages.</p> <p>Les structures principales sont en charpentes bois massif type résineux et sont composées de :</p> <ul style="list-style-type: none"> <li>- pannes sans lierne sur 2 appuis se reprenant sur les arbalétriers des fermes triangulaires,</li> <li>- portiques transversaux avec 4 poteaux reprenant la ferme triangulaire. Ces portiques transversaux assurent la stabilité</li> </ul>

<p>transversale du bâtiment</p> <p>- Dans le sens longitudinal et entre les 2 files de poteaux centraux des portiques transversaux, les 2 portiques contre le pignon EST et les ciseaux en croix de Saint André assurent la stabilité longitudinale en partie centrale du bâtiment,</p> <p>- en l'absence de portique, de contreventements en façades NORD et SUD et de contreventement sous couverture, la stabilité longitudinale en façades du bâtiment semble assurer par les remplissages, entre les poteaux bois des portiques transversaux, en maçonnerie briques de terre enduite au</p>

<p>mortier.</p> <p>Le pignon OUEST est composé également de structures principales en béton.</p> <p>Les charpentes bois présentent globalement un bon état visuel apparent à l'exception des désordres définis ci-après.</p> <p>Hauteur sous faîtage : environ 10m.</p>

<p>Struc_01_4</p>	Prendre en compte les recommandations de travaux ci-après.	1

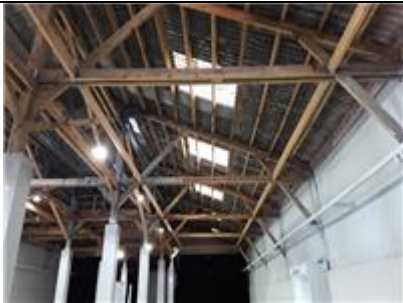
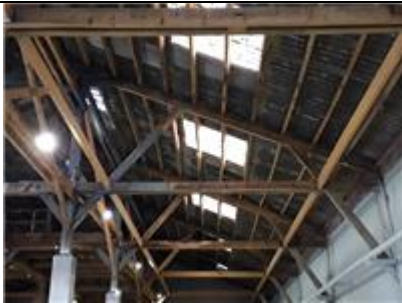
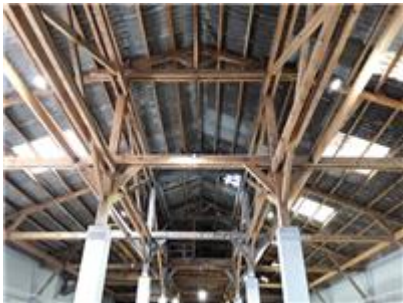
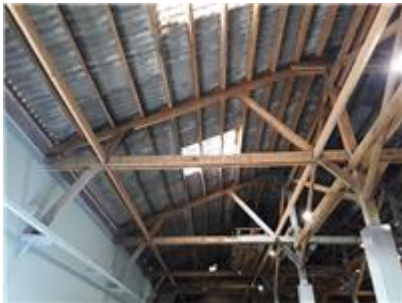
Struc2	<p>Pannes de toiture bâtiment et des auvents NORD et SUD</p>	<p>L'ensemble des pannes sont déformées latéralement (absence de liernes).</p> <p>Nous notons la mise en place de lierne et bretelles en bois sur la 1e travée depuis le pignon OUEST.</p> <p>Les pannes reprennent uniquement les charges permanentes de la couverture en plaques ondulées fibrociment.</p>

<p>Struc_02_6</p>	<p>Prévoir la vérification de la capacité portante des pannes bois.</p>	4
--------	--	--	--	---	---

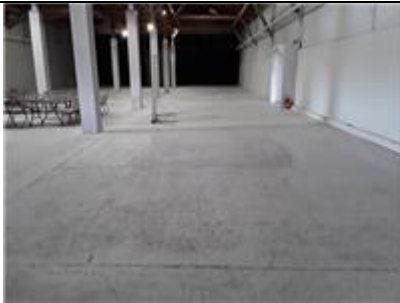
<p>Struc_05_1</p>

Struc5	Dallage	<p>Le dallage est partiellement visible du fait des bâches plastiques et des stockages dans la partie réserve moitié EST.</p> <p>Le dallage visible est en béton et présente globalement un bon état visuel apparent à l'exception de quelques fissures et déformations non préjudiciables structurellement.</p>

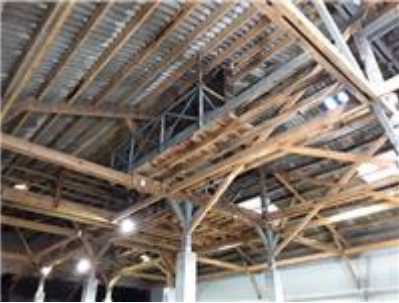
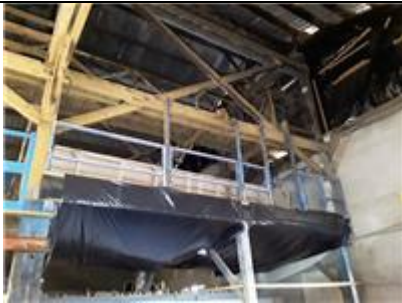
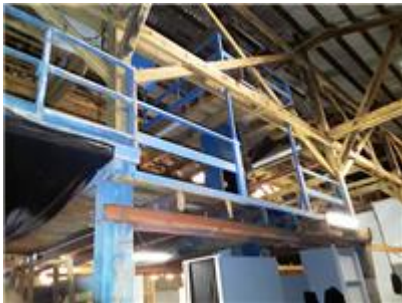
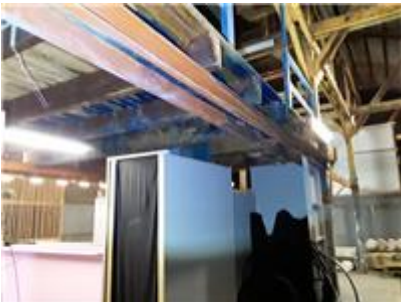
Struc6	Plancher partiel technique repris sur les entrails des fermes triangulaires des portiques transversaux.	<p>Ce plancher technique présent dans la partie réception et réserve présente des défauts de :</p> <p>1) solidité et entretien :</p> <ul style="list-style-type: none"> <li>x Platelages en planches de bois endommagés, ou planches manquantes, ...</li> <li>x Garde-corps en bois visuellement sous-dimensionnés,</li> <li>x Absence d'information sur la charge d'exploitation admissible sur ce plancher technique,</li> </ul> <p>2) sécurité vis-à-vis des risques de chute de hauteur :</p> <ul style="list-style-type: none"> <li>x garde-corps industriels non-conformes (pas de plinthes, espaces vides importants, ...) ou absents</li> </ul> <p>Du fait de nos constats, il semble</p>

<p>que ce plancher technique a été interdit d'accès du fait de l'absence d'accès, cependant, nous n'avons relevé aucune information dans ce sens sur site, ce qui laisse la possibilité d'accéder via une échelle.</p>

<p>Struc_06_6</p>	<p>Prévoir de mettre en place un affichage sur site interdisant l'accès et la circulation sur ce plancher technique.</p> <p>Dans le cadre des travaux de rénovation du bâtiment, prévoir la révision complète de ce plancher technique (reprise des platelages, création d'accès sécurisés et remplacement de l'ensemble des garde-corps suivant les normes NFE85-012 à 016, ...) et vérifier par le calcul sa capacité portante OU prévoir la dépose complète de ce plancher technique.</p>	5

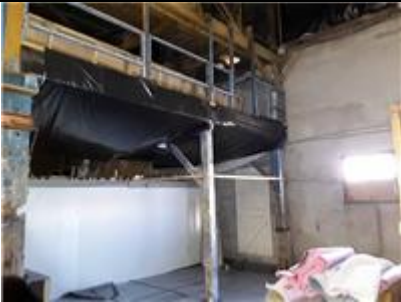
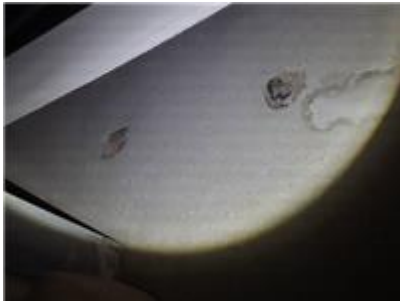
Struc7	Structures principales en béton pignon OUEST	<p>Les structures principales sont en poteaux-poutres béton et mur de remplissage en maçonnerie agglomérée béton enduite au mortier.</p> <p>Les structures en béton et maçonnerie agglomérée béton enduite présentent globalement un bon état visuel apparent à l'exception du poteaux-poutres béton central qui est avec des éclats de béton avec ferrallages visibles et corrodés, du fait d'épaisseur d'enrobage béton trop faible.</p>

<p>Struc_07_6</p>	<p>Sur l'ensemble des poteaux-poutres béton central, prévoir la purge des éléments non-adhérents, décaper la rouille et passer les ferrallages corrodés, puis reprendre le ragréage au mortier de ciment sans retrait.</p> <p>Du fait d'épaisseur d'enrobage béton insuffisant (au moins 5 cm en bord de mer), prévoir de protéger les ferrallages de la corrosion, par l'application d'un revêtement plastique épais (RPE) sur toutes les structures en béton.</p>	3

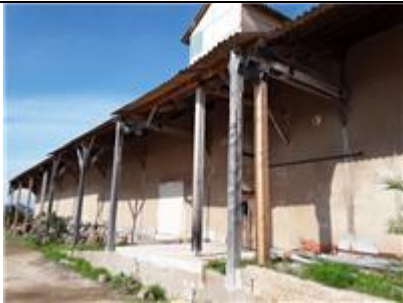
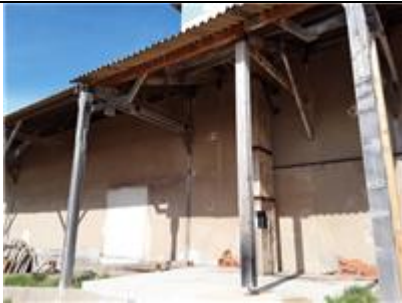
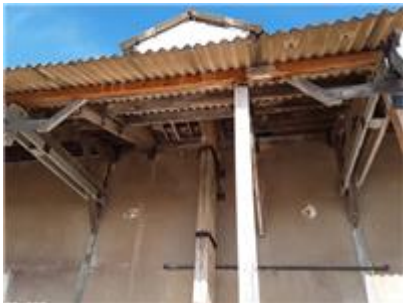
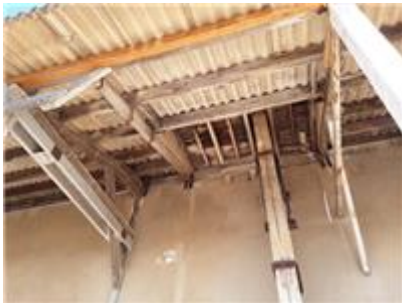
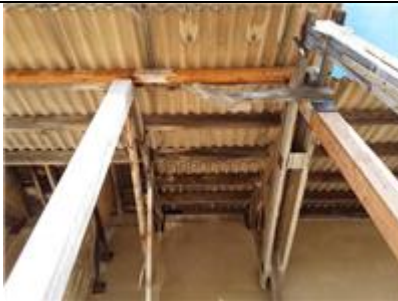
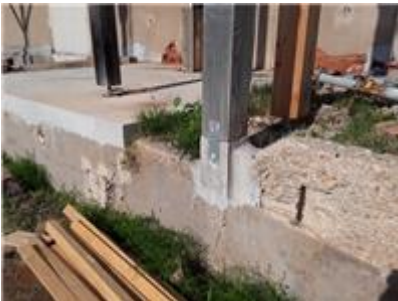
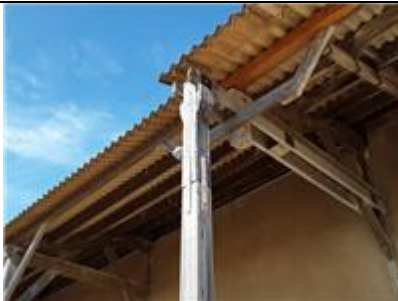
Struc8	Structures principales auvent SUD	<p>Les structures principales sont en charpentes bois massif type résineux et sont composées de :</p> <ul style="list-style-type: none"> <li>- pannes sans lierne sur 2 appuis se reprenant sur les arbalétriers des fermes triangulaires,</li> <li>- les fermes triangulaires en bois se reprennent sur les portiques transversaux du bâtiment qui assurent leur stabilité transversale, et sur les poteaux isolés au SUD.</li> <li>- Dans le sens longitudinal, du fait de l'absence de contreventements sous couverture, la file de poteaux isolés est stabilisée par des portiques longitudinaux composés des poteaux isolés avec 2</li> </ul>

<p>bracons se reliant sur la panne de rive au SUD. Du fait de nombreux travaux d'entretien ou modificatifs (raccourcissement de fermes triangulaires, suppression de poteau, ...), il ne reste que 2 portiques longitudinaux (un côté pignon EST et le 5e portique depuis le pignon OUEST),</p> <p>Les charpentes bois présentent globalement un bon état visuel apparent à l'exception de l'exposition directe aux intempéries et de nombreux défauts de conception du fait de travaux modificatifs locaux, sans prendre en compte le fonctionnement global de l'auvent, comme :</p> <ul style="list-style-type: none"> <li>- la suppression des portiques de stabilité longitudinale</li> </ul>

<p>(enlèvement des bracons et des pannes ce rive lors de raccourcissement de fermes triangulaires)</p> <p>- défaut de conception et de solidité des poteaux isolés non continus sur toute la hauteur et avec des attaches par plats métalliques visuellement sous-dimensionnés (cela concerne les poteaux 5 à 7 et 9 depuis le pignon OUEST) et certains poteaux sont en contact direct avec le sol, Photos Struc_8_16 à 24.</p> <p>- défaut de conception et de solidité de la ferme triangulaire au droit du 8e poteau depuis le pignon OUEST (défaut d'attaches par plats métalliques perforés, ...) photos Struc_8_8 et 9.</p>

<p>- ensemble des pannes endommagées au droit de l'édicule abandonné avec les structures métalliques des équipements techniques en dessous ruinés par de la corrosion avec perte importante de matière sur la 7e travée depuis le pignon OUEST, photos Struc_8_10 à 15.</p> <p>- la 5e panne de rive depuis le pignon OUEST, qui endommagée en partie centrale et renforcée par moilage avec 2 profils métalliques type UPN visuellement sous-dimensionnés, photos Struc_8_25 et 26.</p> <p>Hauteur sous couverture contre la façade SUD du</p>

<p>Struc_08_6</p>	<p>Prévoir une étude de renforcement globale des charpentes bois de l'auvent SUD pour reprendre l'ensemble des portiques de stabilité longitudinale afin de les adapter aux travaux modificatifs sur certaines fermes triangulaires.</p> <p>Dans la 7e travée depuis le pignon OUEST, prévoir la dépose de l'édicule abandonné ainsi que des équipements techniques dessous, afin de procéder à la réfection de toutes les pannes bois de cette travée (sans trémie).</p> <p>Prévoir l'établissement d'un programme de travaux périodiques concernant la protection des</p>	4

<p>Struc_08_12</p>	<p>charpentes bois exposées aux intempéries et au soleil (appliquer des lasures et/ou des traitements insecticides et fongique (y compris en pignons EST et OUEST)).</p>

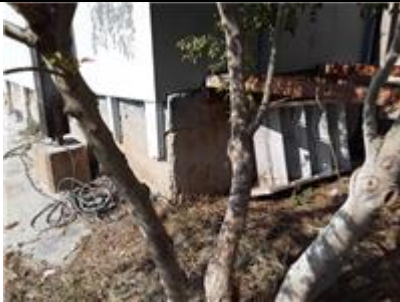
Struc9	Structures principales béton en façade SUD	<p>Les structures principales du dallage et des fondations (murets) sont partiellement visibles du fait des quais. Les structures visibles en façade et les quais sont en béton armé et présentent un mauvais état de conservation du fait des éclats de béton et des ferrillages visibles et corrodés avec perte de matière, résultant d'épaisseur d'enrobage béton trop faible (sauf le quai-rampe des 2e et 3e travées depuis le pignon EST qui présente globalement un bon état visuel apparent).</p> <p>Le muret béton en angle SUD-OUEST est très fissuré vraisemblablement dus aux efforts horizontaux et verticaux en pied du poteau bois du</p>	  <p>Struc_09_1</p>   <p>Struc_09_2</p>   <p>Struc_09_3</p>   <p>Struc_09_4</p>   <p>Struc_09_5</p>   <p>Struc_09_6</p>	<p>Prévoir le renforcement par scellement chimique de ferrillages complémentaires du muret béton à l'angle SUD-OUEST.</p> <p>Sur l'ensemble des structures béton (dallage et muret), prévoir la purge des éléments non-adhérents, décaper la rouille et passer les ferrillages corrodés, puis reprendre le ragréage au mortier de ciment sans retrait.</p> <p>Du fait d'épaisseur d'enrobage béton insuffisant (au moins 5 cm en bord de mer), prévoir de protéger les ferrillages de la corrosion, par l'application d'un revêtement plastique épais (RPE) sur toutes les</p>	4

<p>portique transversal en pignon OUEST.</p> <p>Défauts d'entretien et de solidité.</p>	  <p>Struc_09_7</p>   <p>Struc_09_8</p>   <p>Struc_09_9</p>   <p>Struc_09_10</p>   <p>Struc_09_11</p>   <p>Struc_09_12</p>	structures en béton.	
--	--	---	---	----------------------	--

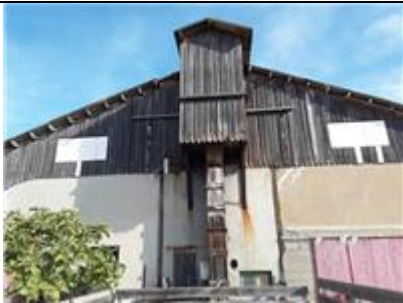
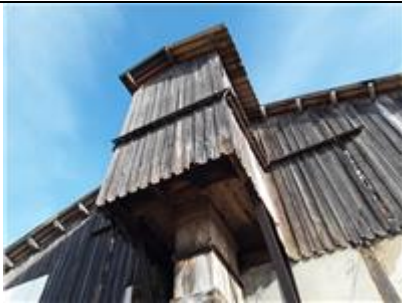
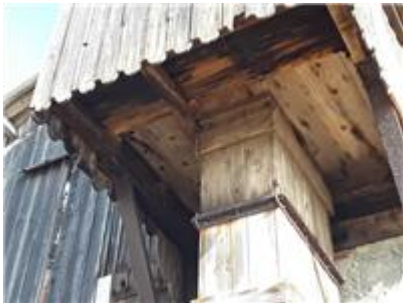
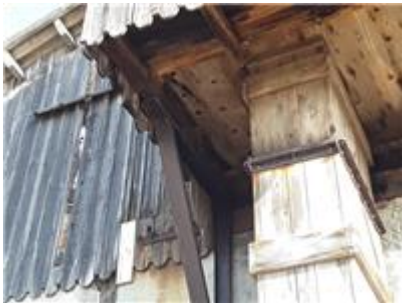
Struc17	Édicule pignon OUEST en	<p>Les structures principales en charpentes bois et métalliques sont très endommagés (bois pourris, charpentes métalliques corrodées avec perte importante de matière) ce qui remet en cause leur solidité, et présente un risque de chute.</p> <p>Défauts de solidité et d'entretien.</p>

<p>Struc_17_6</p>	<p>Prévoir la dépose complète de cet édicule en pignon qui n'est plus utilisé.</p>	5
---------	-------------------------	--	--	--	---

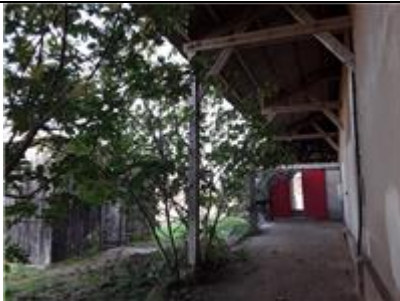
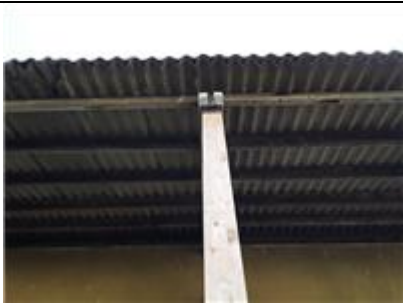
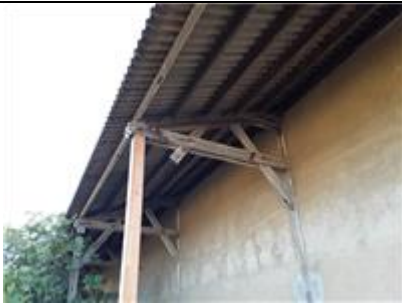
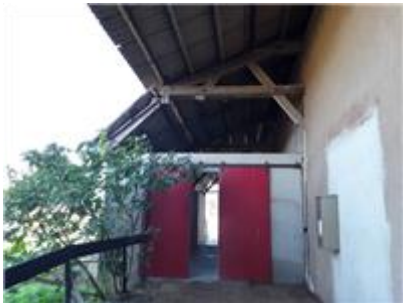
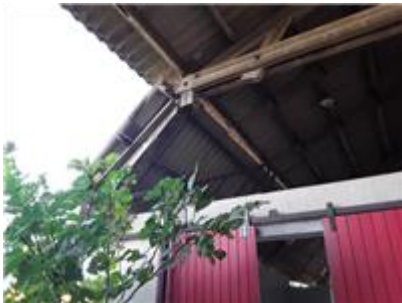
Struc18	Structures principales auvent NORD	<p>Les structures principales sont en charpentes bois massif type résineux et sont composées de :</p> <ul style="list-style-type: none"> <li>- pannes sans lierne sur 2 appuis se reprenant sur les arbalétriers des fermes triangulaires,</li> <li>- les fermes triangulaires en bois se reprennent sur les portiques transversaux du bâtiment qui assurent leur stabilité transversale, et sur les poteaux isolés au NORD.</li> <li>- Dans le sens longitudinal, du fait de l'absence de contreventements sous couverture, la file de poteaux isolés est stabilisée par des portiques longitudinaux composés des poteaux isolés avec 2</li> </ul>

<p>bracons se reliant sur la panne de rive au NORD (avec leur mortaises vides sans bracons). Du fait de nombreux travaux d'entretien ou modificatifs, il ne reste aucuns portiques longitudinaux,</p> <p>Les charpentes bois présentent globalement un bon état visuel apparent à l'exception de l'exposition directe aux intempéries et de nombreux défauts de conception du fait de travaux modificatifs locaux, sans prendre en compte le fonctionnement global de l'auvent, comme :</p> <ul style="list-style-type: none"> <li>- la suppression des portiques de stabilité longitudinale (enlèvement des bracons et des pannes de rive)</li> </ul>

<p>- défaut de conception et de solidité des poteaux isolés bi-articulés via des tubes métalliques en pied et en tête (cela concerne les poteaux 1, 2, 5 à 7 depuis le pignon OUEST). Ces poteaux ont des traces d'insectes xylophages, photos Struc_18_3 à 11.</p> <p>- défaut de conception et de solidité pour le prolongement de la couverture pour élargir l'auvent par la suppression de 4 poteaux d'origine (du 2e au 5e poteau depuis le pignon EST) et la pose d'une traverses bois dans le prolongement de l'arbalétrier des fermes triangulaires pour se reprendre sur le mur béton et 2 poteaux bois dans le prolongement du mur en béton Les pannes</p>

<p>du prolongement de couverture sont très déformées (sous-dimensionnées) et les 2 nouveaux poteaux bois ont des traces d'insectes xylophages, photos Struc_18_17 et 28.</p> <p>Hauteur sous couverture contre la façade NORD du bâtiment : environ 7m.</p>	  <p>Struc_18_19</p>   <p>Struc_18_20</p>   <p>Struc_18_21</p>   <p>Struc_18_22</p>   <p>Struc_18_23</p>   <p>Struc_18_24</p>	
--	--	---	--	--

<p>Struc_18_6</p>	<p>Prévoir une étude de renforcement globale des charpentes bois de l'auvent NORD pour reprendre l'ensemble des portiques de stabilité longitudinale afin de les adapter aux travaux modificatifs sur certaines fermes triangulaires.</p> <p>Entre le 2e et le 5e poteau depuis le pignon EST, la mise en place des 4 poteaux bois d'origine avec leurs bracons pour assurer la stabilité longitudinale et le renforcement des pannes du prolongement de la couverture de l'auvent.</p> <p>Prévoir l'établissement d'un programme de travaux périodiques concernant la protection de</p>	4

<p>Struc_18_11</p>   <p>Struc_18_12</p>	<p>l'ensemble des charpentes bois exposées aux intempéries et au soleil (appliquer des lasures et/ou des traitements insecticides et fongique (y compris en pignons EST et OUEST)).</p>

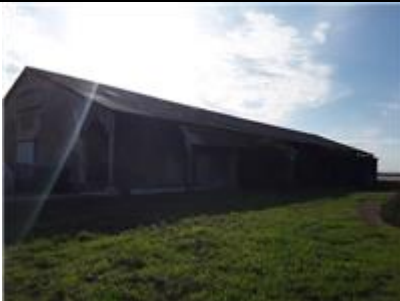
<p>Struc_19_1</p>

N°	Ouvrage / Localisation	Description / constats visuels	Photos	Propositions d'actions	Criticité 1
Struc19	Couverture	La couverture double pente est en plaques ondulées fibrociment avec ou sans amiante qui présente globalement un état vétuste mais faisant l'objet d'un entretien régulier avec de nombreuses réparations locales, l'absence de traces d'infiltrations d'eaux pluviales actives (suivant nos constats et les informations sur site).
