DIAGNOSTIC DE L'ECLUSE N°2 D'AMFREVILLE

Rapport

N° : 23F-058-RP-6

Date : 05/05/2025

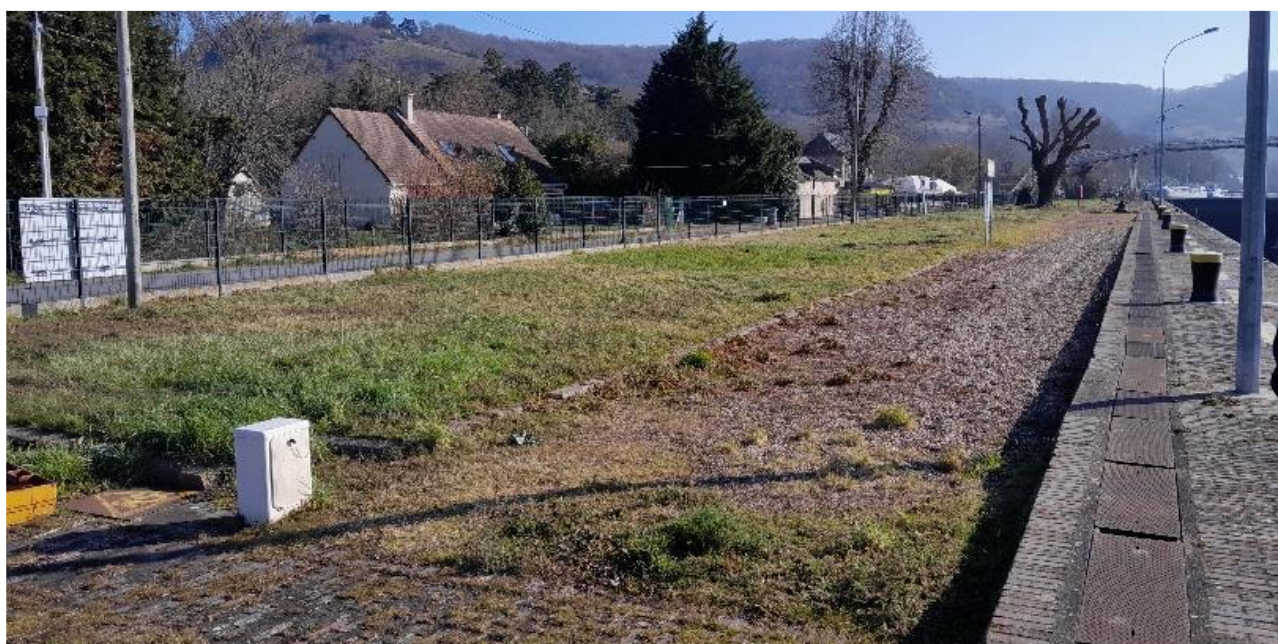
Un dernier affaissement est constaté en rive droite le long du sas, le terre-plein 10 cm centimètres sous le niveau de couronnement des bajoyers. Cet affaissement est déjà constaté sur les plans topographiques établis en 1998.

Figure 27 : Zone 1 : Affaissement du terre-plein rive droite

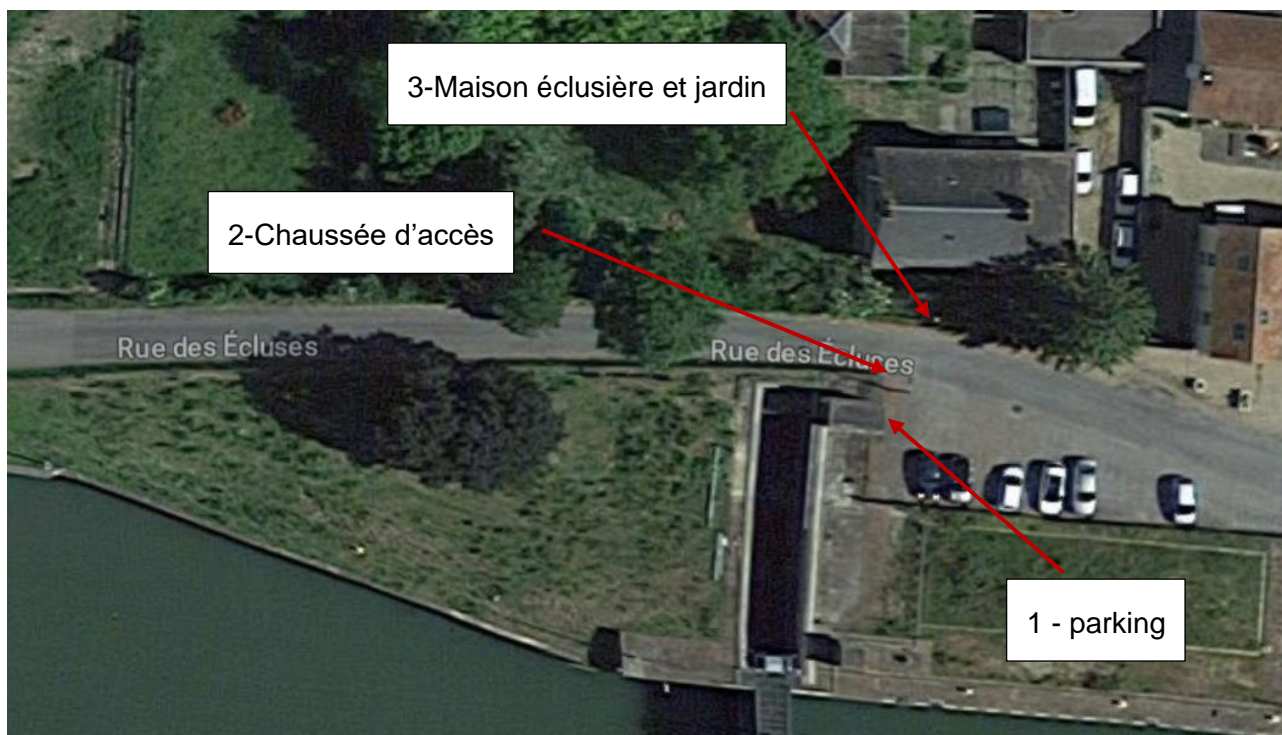
Un second affaissement, moins marqué en profondeur mais de plus grande ampleur, est visible sur la chaussée entre la maison éclusière et l'édicule. Une première tentative de comblement semble avoir été réalisée antérieurement, comme le montre la démarcation d'enrobé entre la surface affaissée et le reste de la chaussée. Ce désordre est également matérialisé par un affaissement de la chaussée au droit de l'extrémité de la chambre de retraite.

Un troisième affaissement est visible dans le jardin de la maison éclusière, immédiatement derrière la barrière. Il est constitué d'un trou de 50 cm environ de diamètre et de profondeur et d'extension inconnue. Une fissure est également visible dans le bâtiment attenant, fissure non traversante d'après l'exploitant. Un affaissement général le long de la clôture est également constaté.

Figure 28 : Zone 1 : Localisation des désordres constatés en 2023

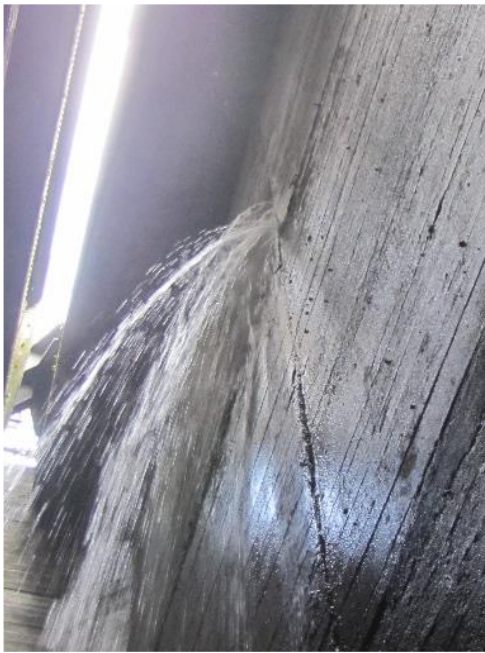
Des essais de traçage des écoulements par fluorescéine ont été réalisés, la fluorescéine étant injectée dans la cavité située sous le local technique attenant à la chambre. Une connexion a été mise en évidence entre cette cavité et les fuites observées côté amont.

Figure 32 : Chômage de 2016 – Fuites sur la face amont de la chambre de retraite

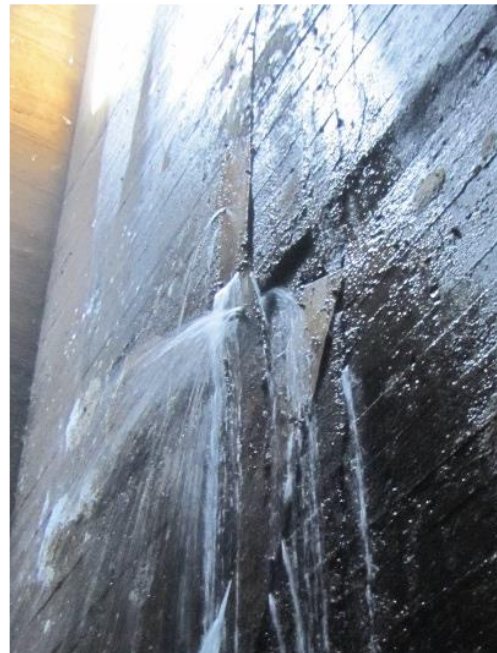
Les photos prises lors du chômage montrent la présence du couvre joint sur la face aval, visiblement inefficace.

Figure 33 : Chômage de 2016 – Fuites sur la face aval de la chambre de retraite

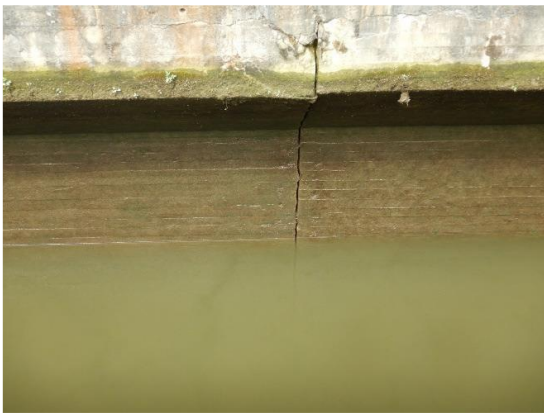
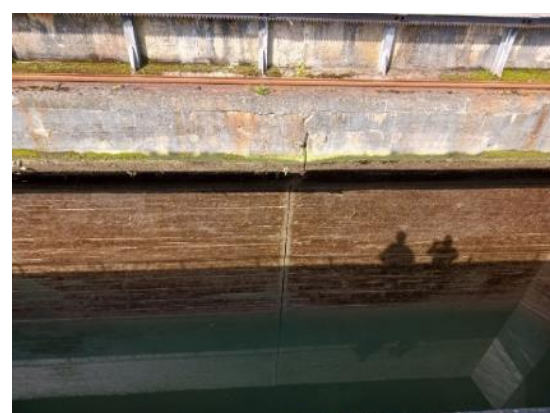
Figure 34 : Joint de la chambre de retraite de la porte aval, état en 2018 et en 2023

Les défauts d'étanchéités constatés en 2002 et 2016 n'ayant pas été traités depuis, ceux-ci sont toujours d'actualité : l'aggravation du trou situé sous le local technique provient de la connexion directe entre la chambre et ce trou.

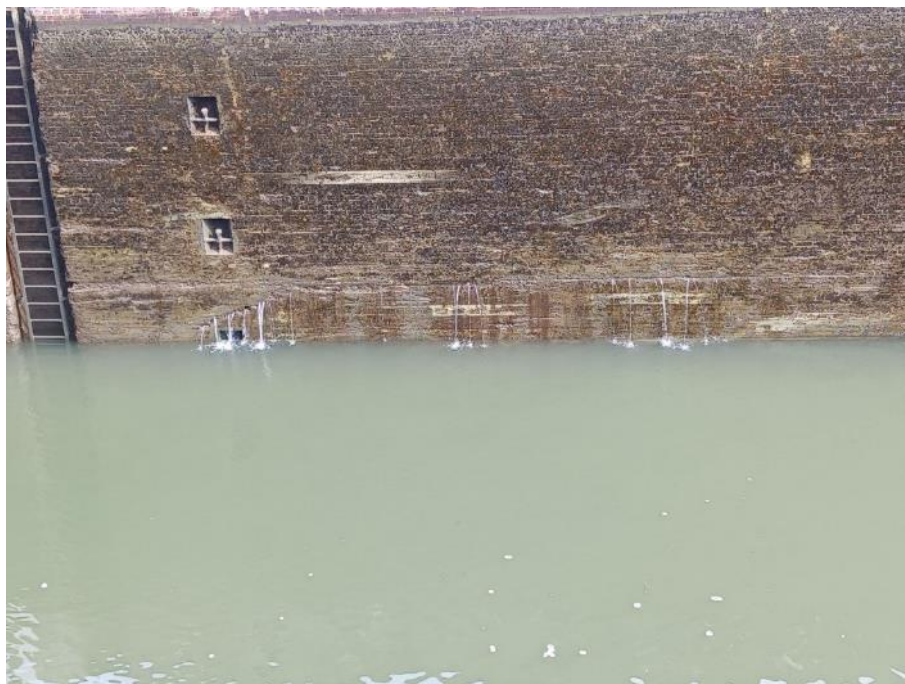
- d'une fissure horizontale, à proximité de la première échelle aval ;
- du second joint de construction ;
- de l'engravure de la troisième échelle.

Figure 35 : Zone 3 - Venues d'eau en rive droite par la fissure horizontale

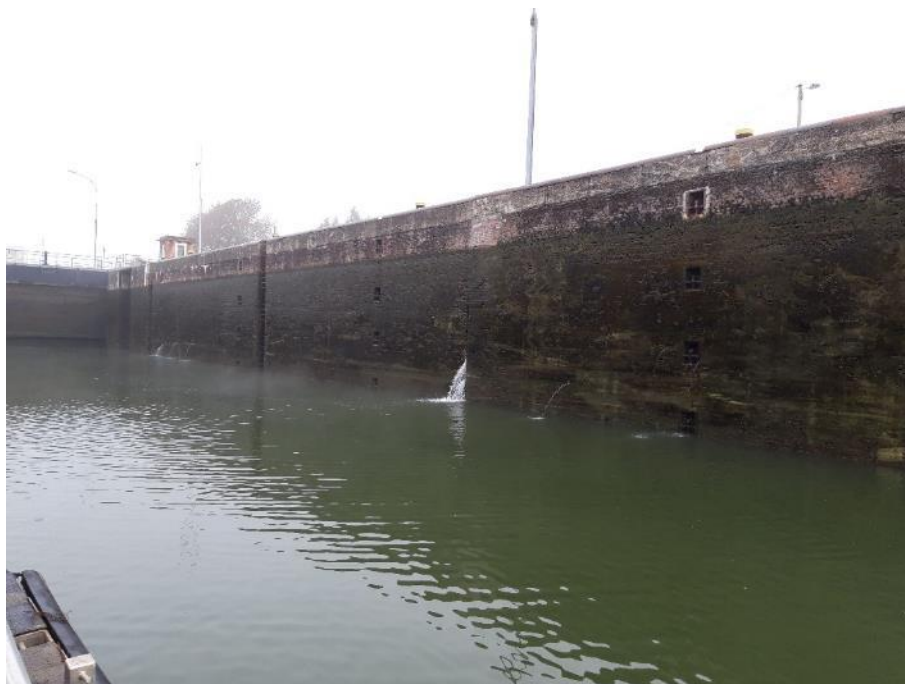
Figure 36 : Zone 3 : Venues d'eau par le second joint

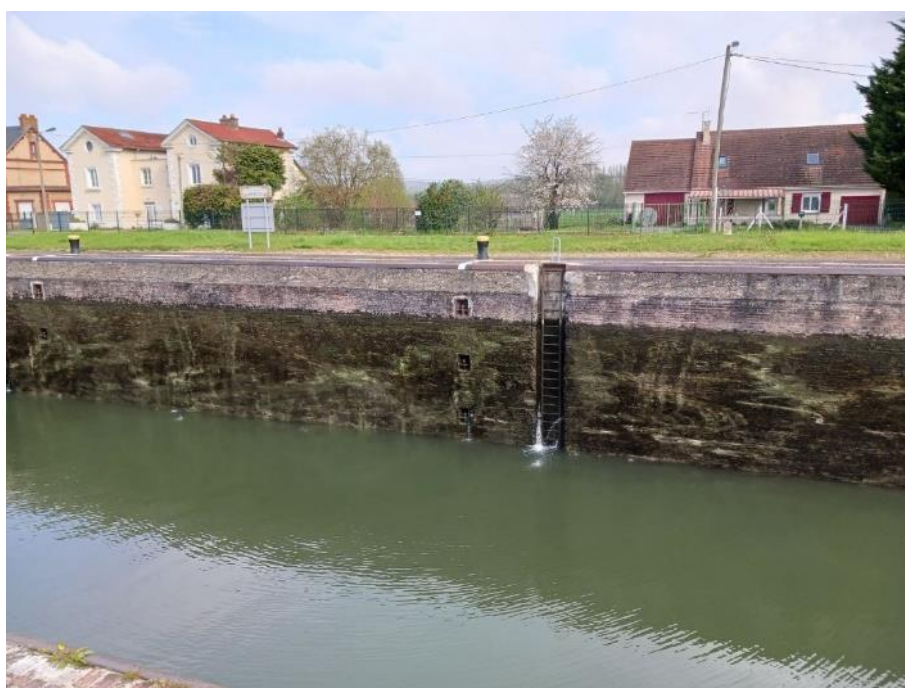
Figure 37 : Zone 3 : Venues d'eau par l'engravure de la troisième échelle

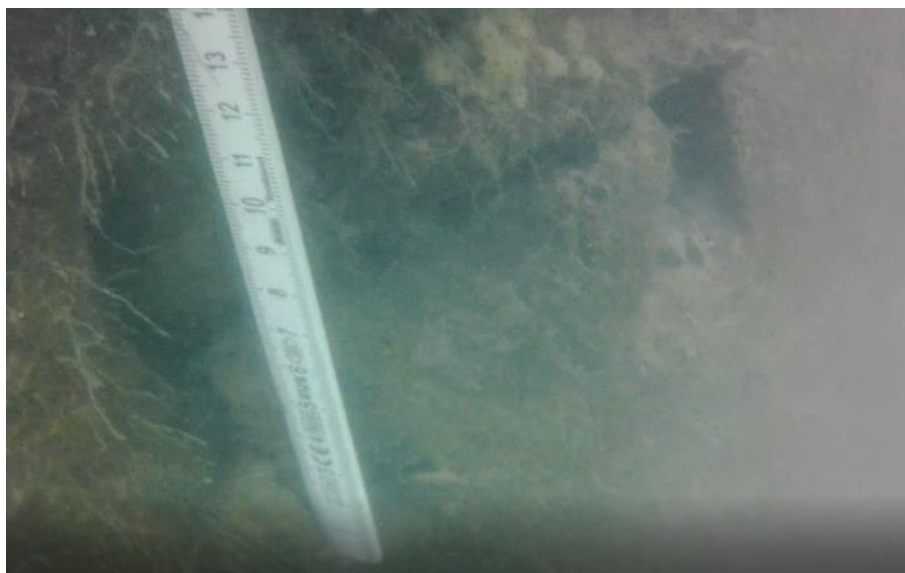
- des fissures verticales dans les angles des engravures des échelles. Des venues d'eau sont constatées par celles-ci ;
- En rive droite, entre la seconde et la troisième échelle, une cavité en forme de Z ;

Figure 38 : Zone 3 Fissure en forme de Z

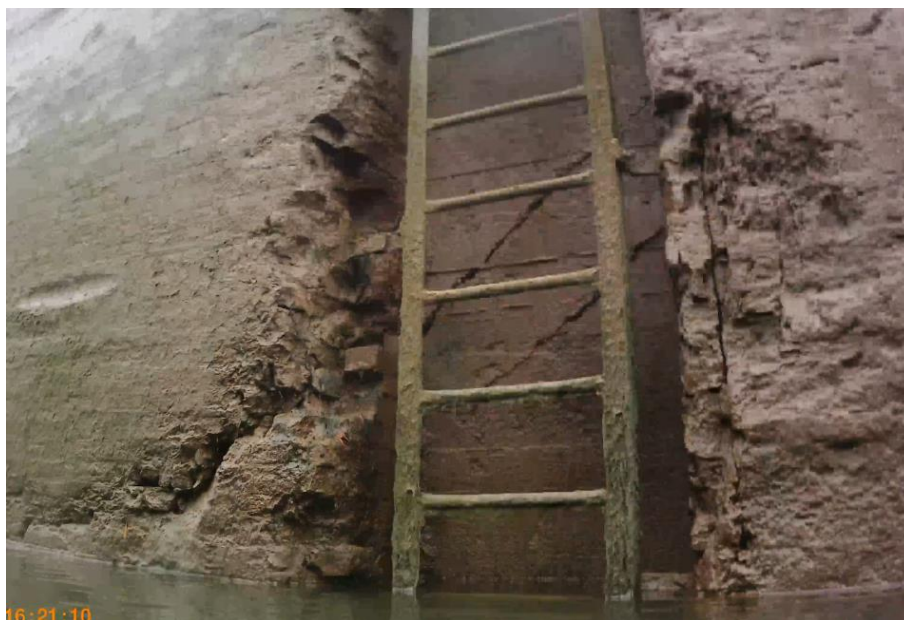
- En rive droite, au droit de la première échelle aval, une fissure en diagonale qui se prolonge sous l'eau jusqu'au radier ;

Figure 39 : Zone 3 : Fissure diagonale dans le passage de la première échelle aval rive droite

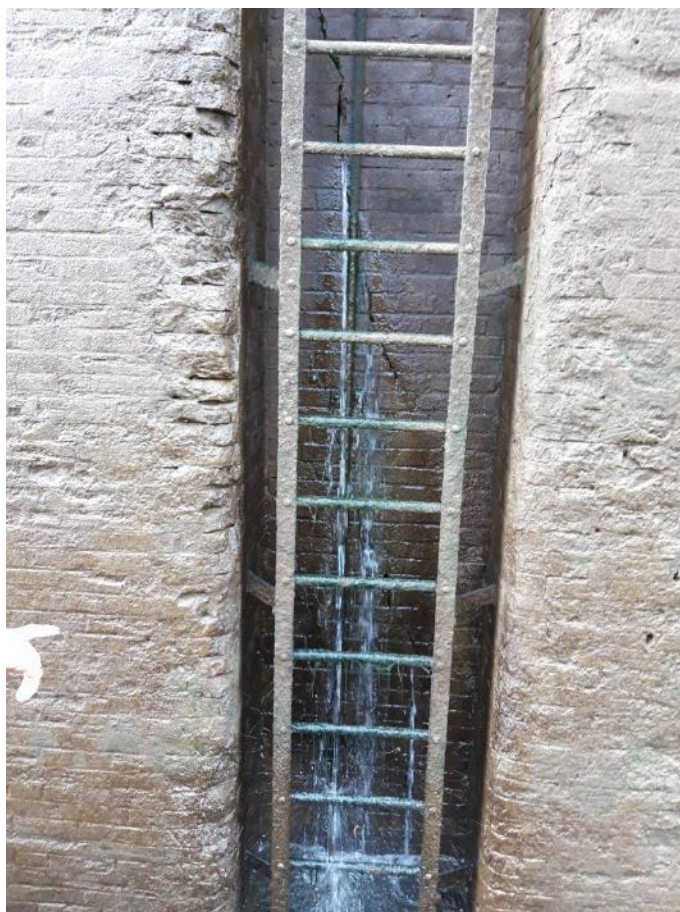
- En rive gauche, une fissure en diagonale se prolongeant sous l'eau. Une venue d'eau importante en provient qui est toujours active avec un débit plus faible près de 45 min après la vidange du sas.

Figure 40 : Zone 3 : Venue d'eau par le passage de la première échelle rive gauche

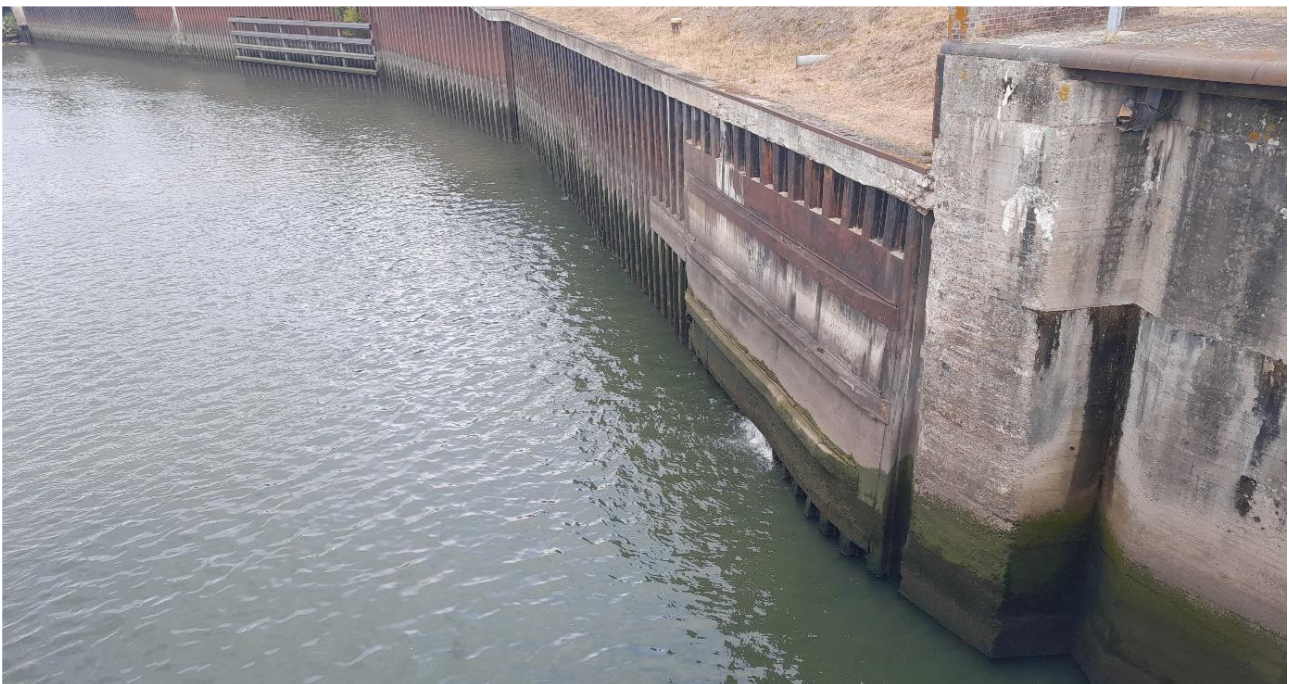
Figure 42 : Zone 4 : Rideau aval rive droite – venues d'eau visible à marée basse (photo VNF)

Le rideau présente un défaut de verticalité : le pied est plus avancé que le couronnement. Cela peut traduire le résultat d'un défaut de butée. Il semble néanmoins curieux que ce défaut intervienne à cet endroit, qui se caractérise par une poussée moindre du remblai (qui frotte sur le mur de l'enclave aval). A moins que défaut résulte précisément de l'histoire de cet endroit, et notamment du batardeau de chantier qui devait s'y situer.

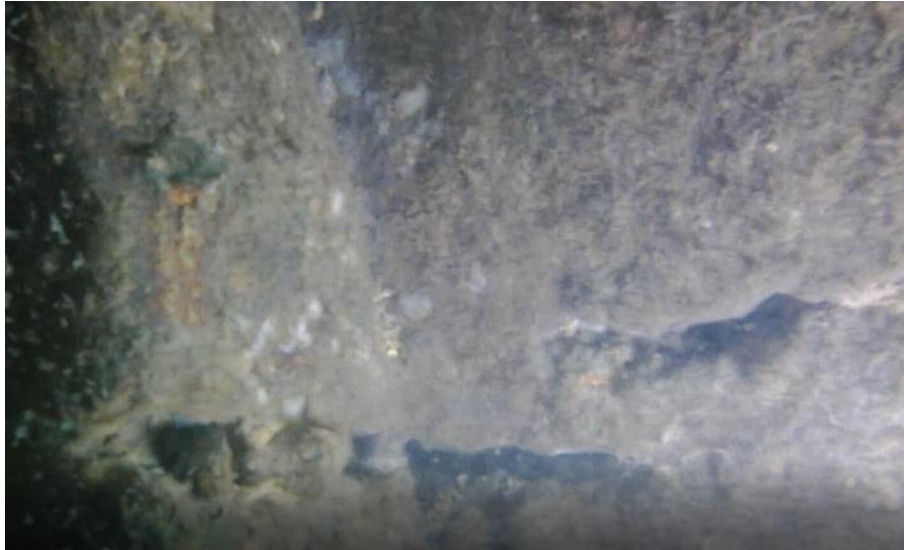
L'inspection subaquatique a mis en évidence une ouverture horizontale dans la 7^{ème} palplanche (décomptée depuis la tête aval de l'écluse), palplanche située au droit de la venue d'eau. La présence de cet orifice, conjugué avec le défaut d'étanchéité de l'écluse, explique certainement la venue d'eau observé.

Figure 43 : Zone 4 : Mur aval rive droite – ouverture horizontale d'une palplanche

Compte tenu du faible taux de déformation environnant, de la continuité de l'ouverture serrure à serrure de la même palplanche, ce désordre fait plutôt penser à une enture. L'ouverture correspondrait ainsi au joint de juxtaposition entre deux tronçons de palplanches qui n'avaient la longueur nécessaire.

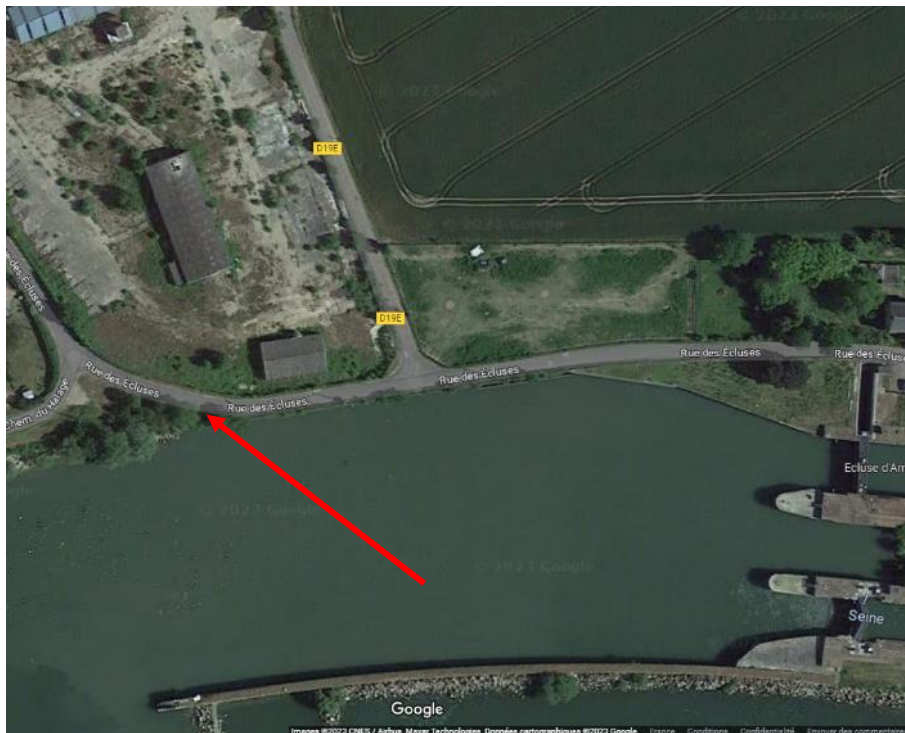
Une importante cavité est visible à l'extrémité aval du rideau de palplanches, à environ 200 m en aval de la tête. Cette cavité se situe à la connexion entre le rideau de palplanches et un mur en maçonnerie également fortement dégradé.

Figure 44 : Zone 5– localisation de la cavité

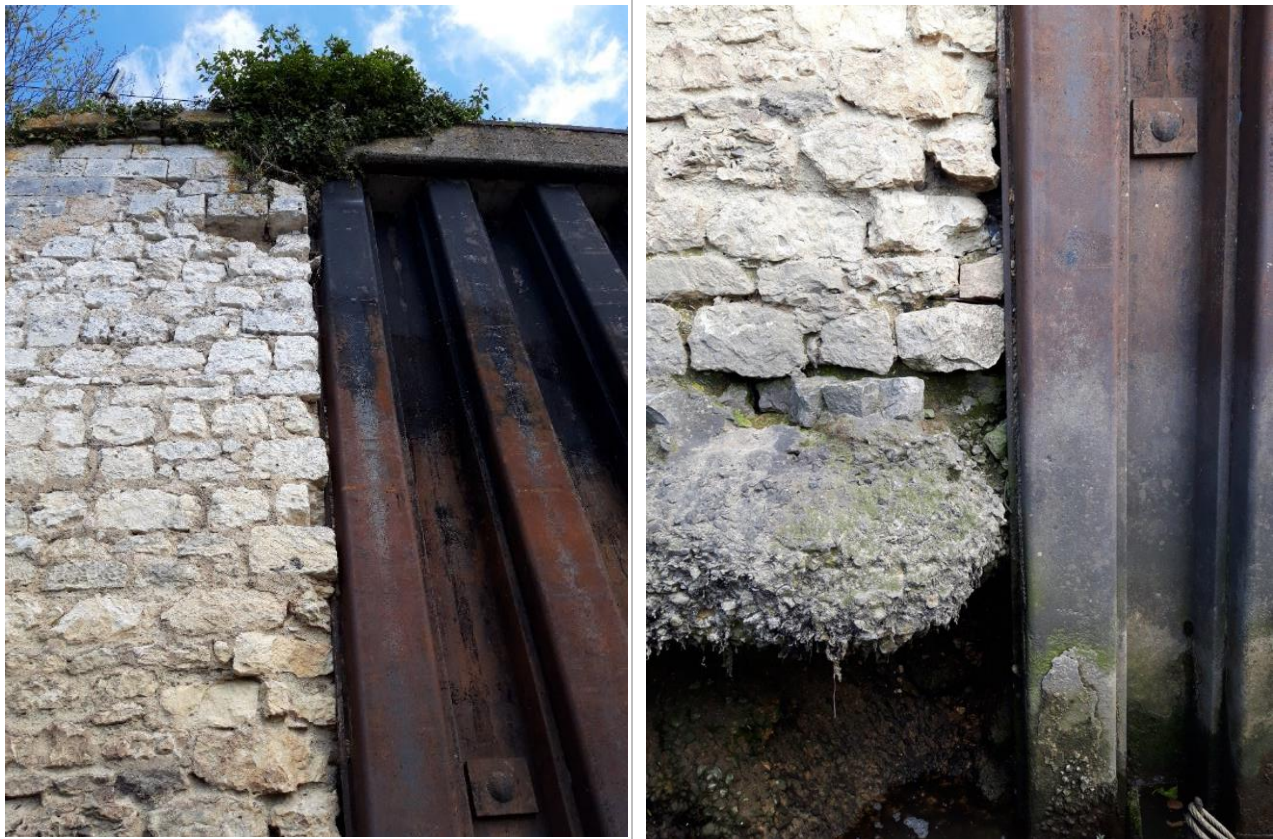
Le rideau de palplanches est accolé à la maçonnerie, sans présence de palplanches en retour. L'accostage de la dernière palplanche contre la maçonnerie est loin d'être parfait : des trous importants sont constatés, le terrain en arrière n'est pas soutenu.

Figure 46 : Zone 5 Aval - Accostage palplanches / maçonnerie imparfait

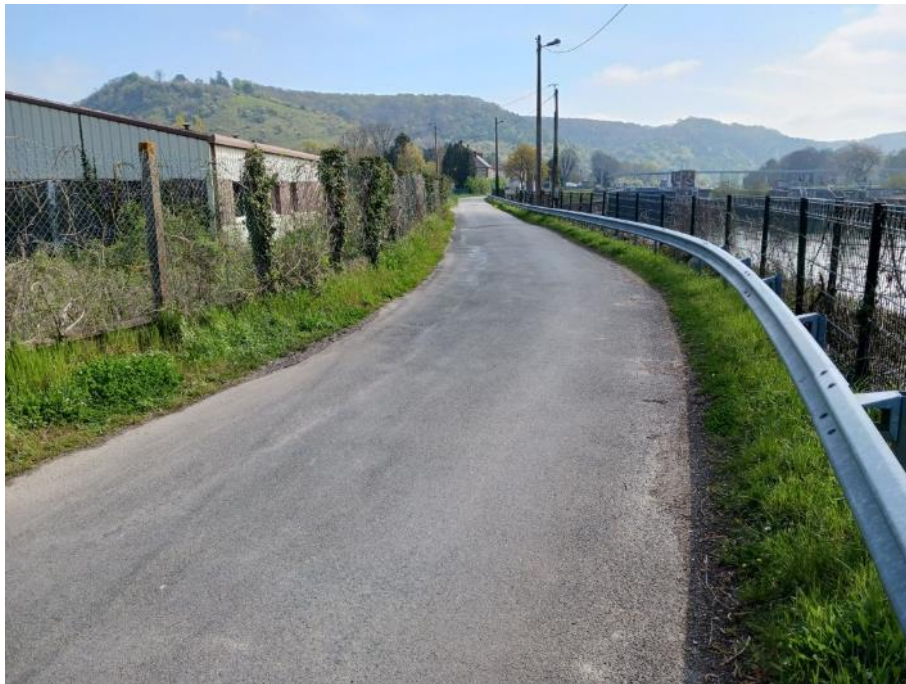
Figure 47 : Zone 6 : Flaches sur la rue des écluses, côté friche

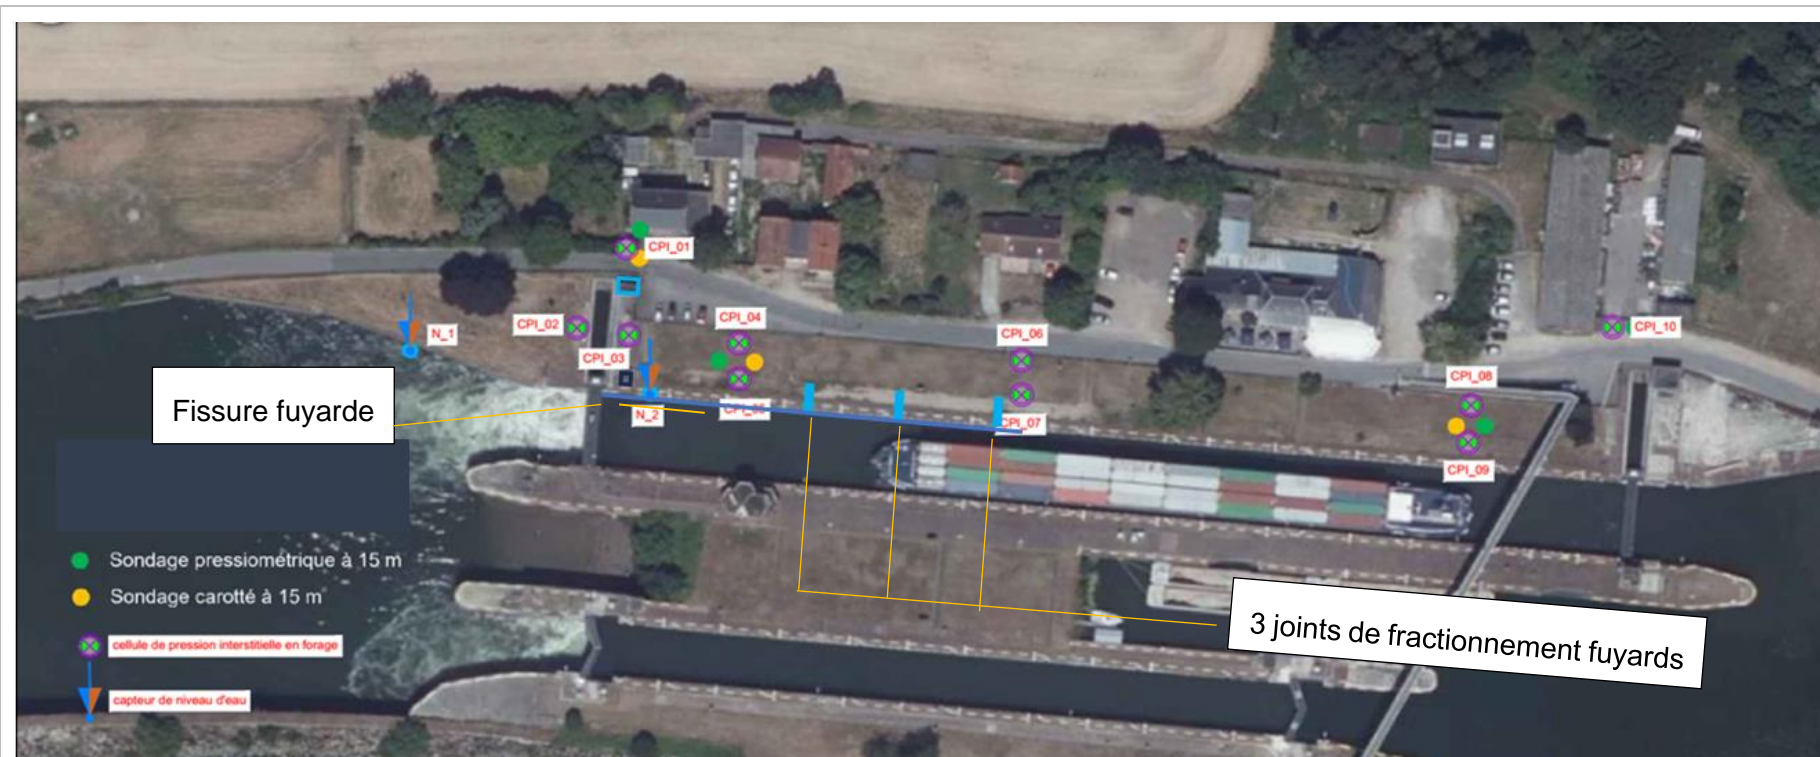
Figure 62 : Localisation des principales fuites au travers du bajoyer rive droite
