RAPPORT

Inspection subaquatique
Rails porte Amont de
l'écluse #3 (220x17)
située à Amfreville Sous
Les Monts (27380)

13/08/2024

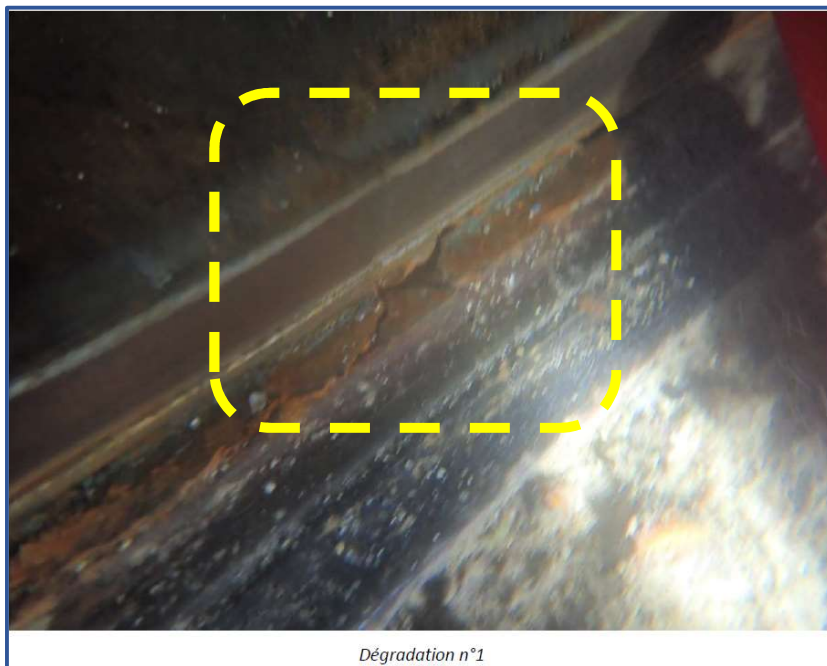
Lors de la visite de mars 2022 (Rapport ANS daté du 21/03/22), la photo ci-dessous, prise sur le rail aval, a suscité quelques inquiétudes quant à l'état structurel du fer « H » et/ou du GC. L'objectif de cette nouvelle auscultation était d'évaluer l'état des rails deux ans plus tard.

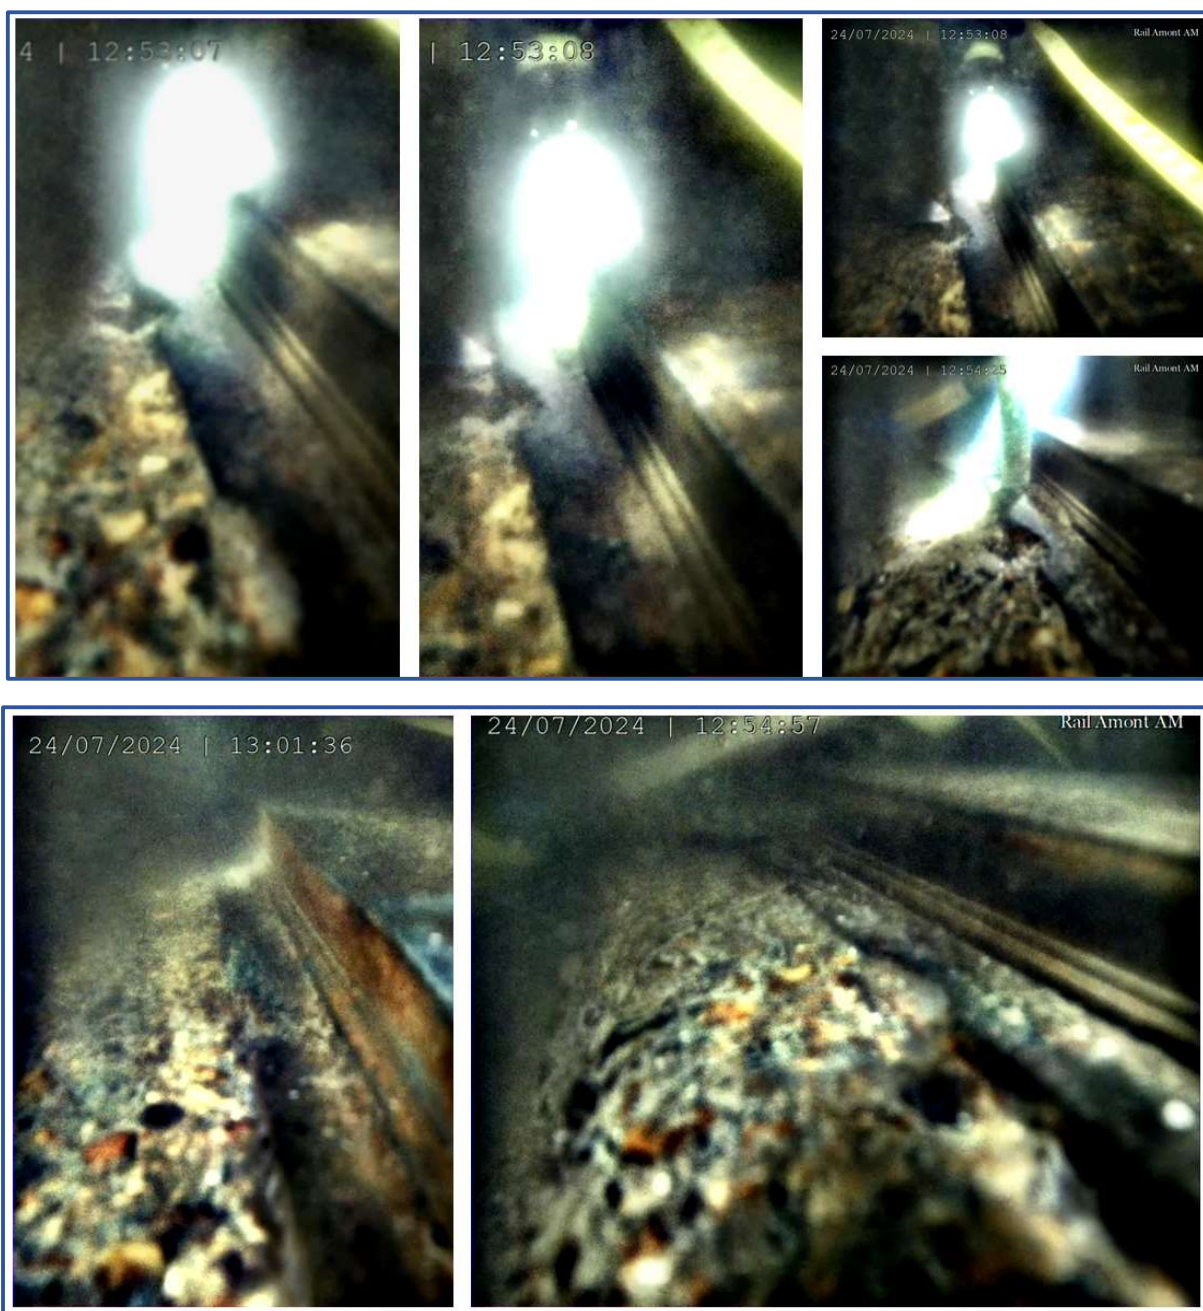
Figure 6: Vues des rares zones de corrosion perforante

Les fers présentent de la corrosion superficielle, seules quelques zones très localisées font l'objet d'une perte de matière significative (notamment à l'extrémité RG du rail

amont). Nous ne constatons pas de déformation structurelle des ailes des fers, l'interface rail/fer n'est pas plus corrodée que le reste de la structure.

Les ailes d'un HEB de 200 font 15mm d'épaisseur, au regard de nos observations rien ne laisse penser qu'ils soient en fin de vie. Il faut néanmoins considérer que l'état de l'âme n'est pas visible.

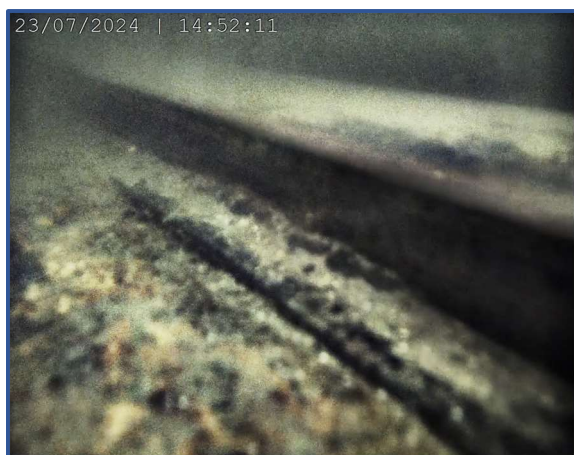
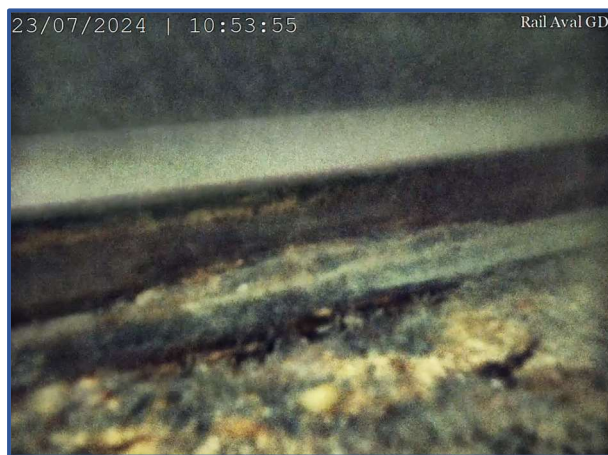
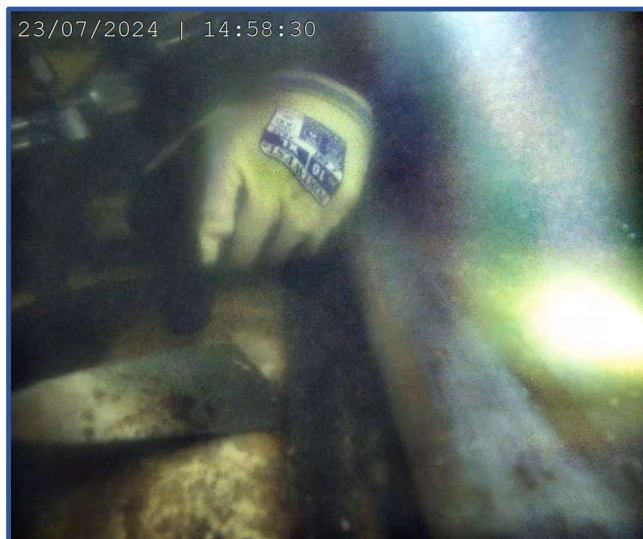
Quelques éclatements ont été observés à proximité immédiate des fers, le plus important mesure 120mm de longueur pour 3cm de largeur et 1cm de profondeur.

On remarquera que ces désordres mineurs se trouvent en vis-à-vis d'un cordon de soudure. Il est alors raisonnable de penser que la chauffe aura provoqué la fracture du GC puis que le temps et le trafic auront éliminé les fragments de béton.

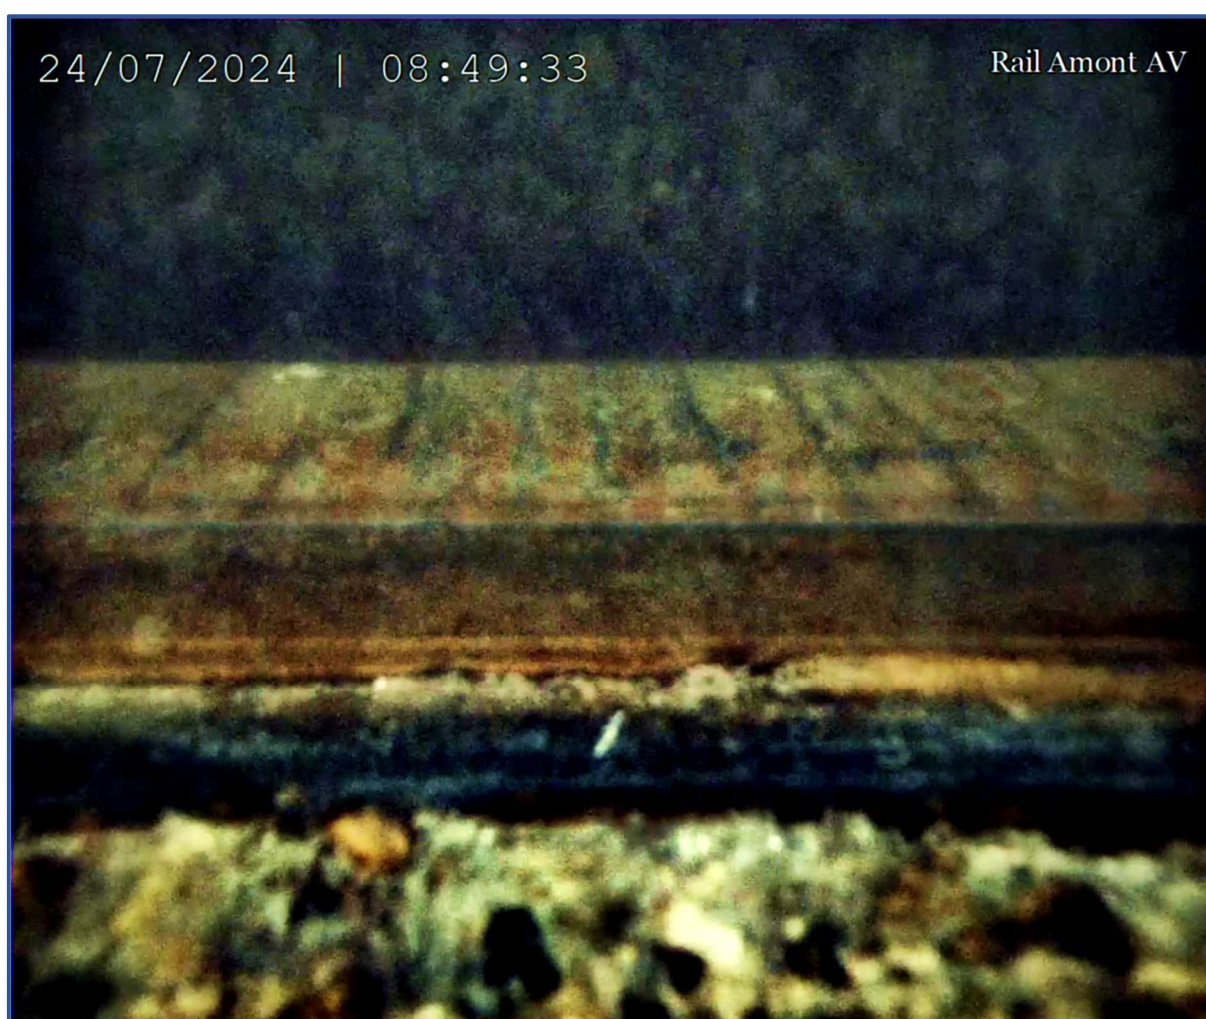
Figure 7: Phénomène de broutement sur le rail Amont

Le rail amont présente des traces radiales distantes de 20 à 30 mm qui laissent penser à un phénomène de broutement ou « stick slip » qui peut être dû à un défaut de liaison pivot entre galet et axe.

Dans la mesure où il s'agit du rail qui présente le plus d'usure, cette observation étaye la thèse du §3.1.1 relative à la qualité des liaisons pivot et à leur influence sur l'usure du rail.

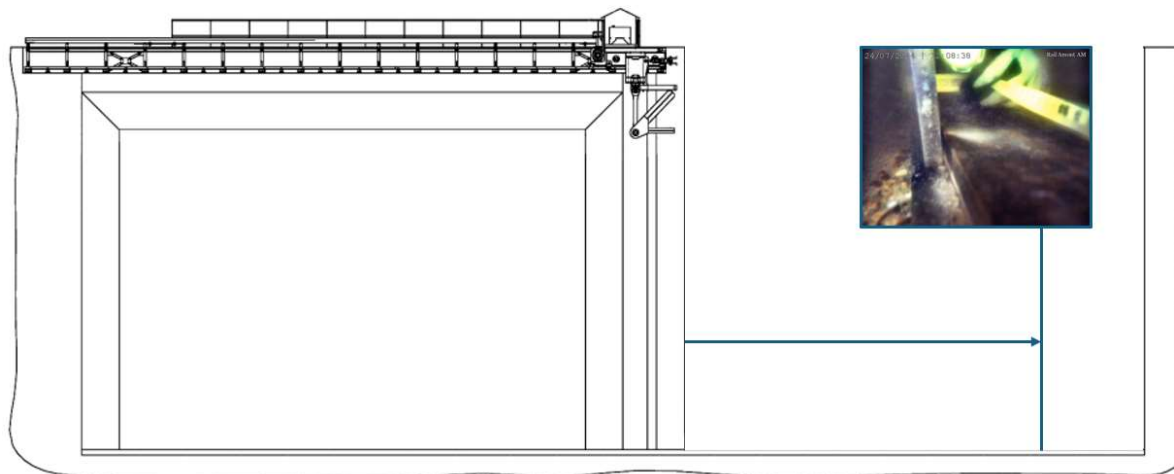
Figure 8: Epaisseurs résiduelles des rails

Les cotes d'épaisseur des rails ont été prises avec le support des scaphandriers, mesures de distance/porte prises au décamètre et confirmées à la caméra acoustique. Rappel : Cote d'origine = 40mm.

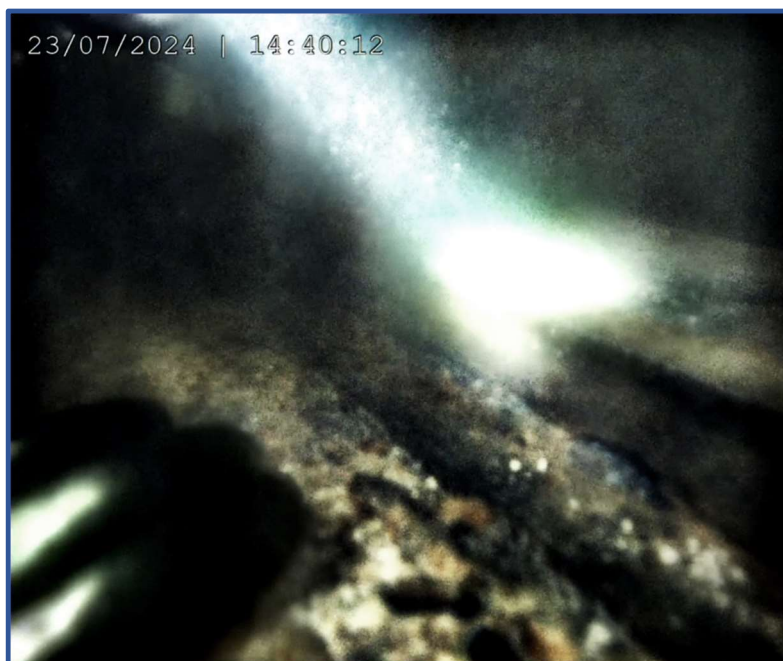
Figure 11: 23-07-2024_14_40_12

13:14:17/13:30:00	14:40:12	2,9	NOK	Soudure Fracturée	23_07_2024_14_40_12
13:14:23/13:29:52			OK		
13:14:27/13:29:48			NOK	Soudure Fracturée	
13:14:33/13:29:46			OK

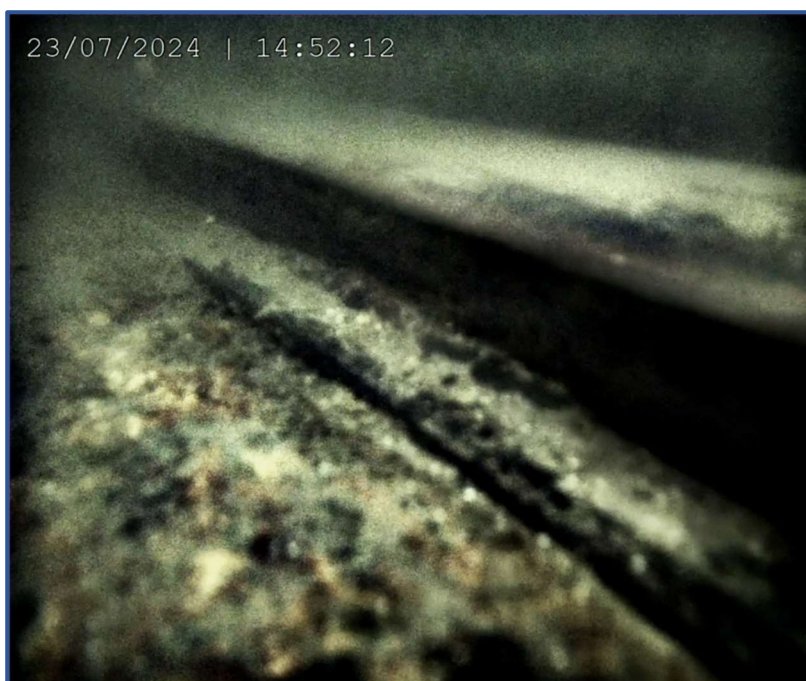
Figure 10: 23-07-2024_14_52_12

13:14:37/13:29:42			OK		
13:14:39/13:29:37			NOK	Soudure Fracturée	
13:14:46/13:29:31			NOK	Soudure Fracturée	
13:15:10/13:29:24	14:52:12	5,3	OK	Léger éclatement GC (lg 12cm_p 1cm)	23_07_2024_14_52_12

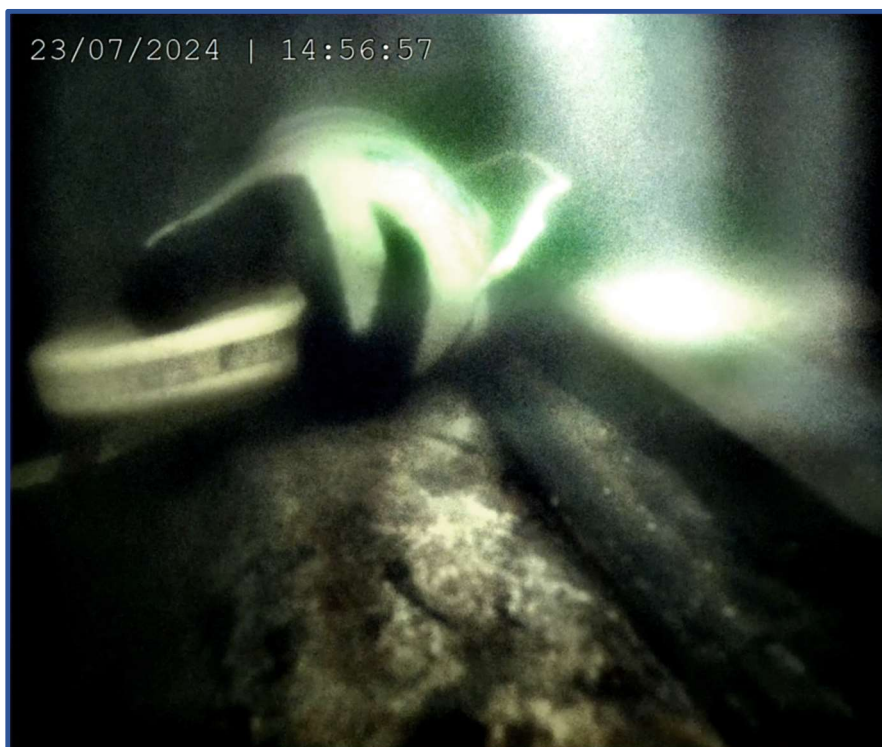
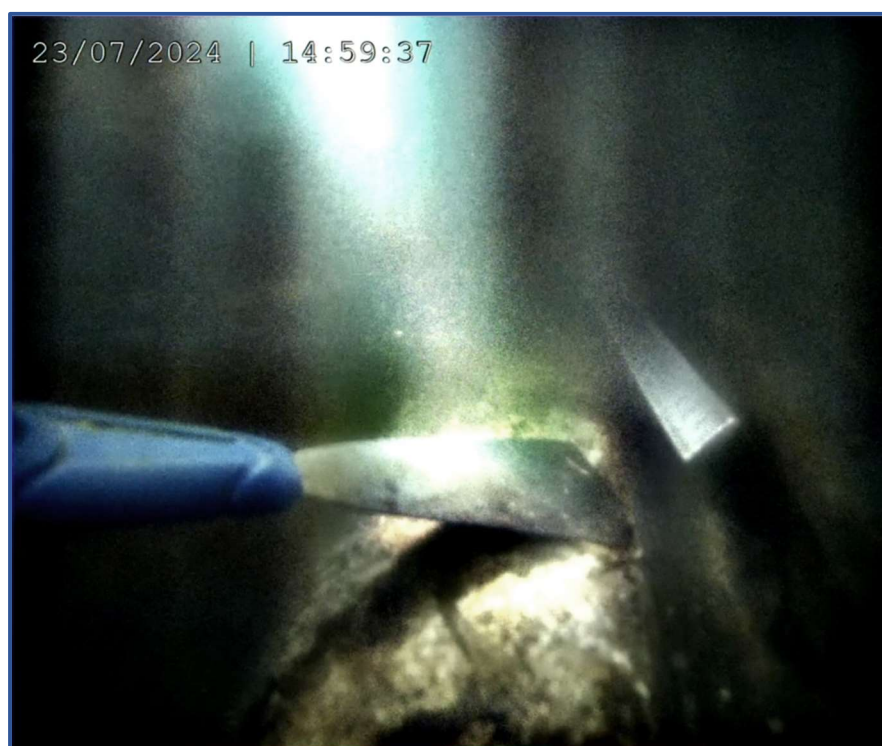
Figure 13: 23-07-2024_14_56_57

13:16:57/13:28:42			NOK	Soudure Fracturée	
13:17:06/13:28:38			NOK	Soudure Fracturée	
13:17:12/13:28:32			OK		
13:17:31/13:28:26			OK		
13:17:39/13:28:19	14:56:57	6,25	OK	Léger éclatement GC (lg 12cm_p 1cm)	23_07_2024_14_56_57 / 23_07_2024_14_59_37

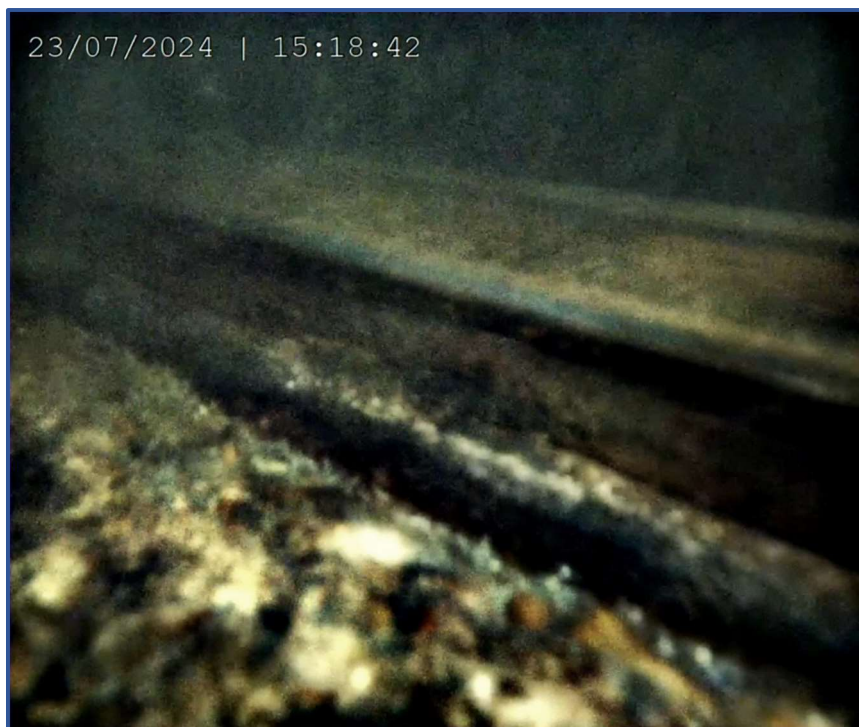
Figure 14: 23-07-2024_15_18_42

13:26:05	15:15:31 -->	10,9	NOK	Soudure Fracturée	23_07_2024_15_18_42
13:25:56			NOK	Soudure Fracturée	
13:25:45			NOK	Soudure Fracturée	
13:25:35			NOK	Soudure Fracturée

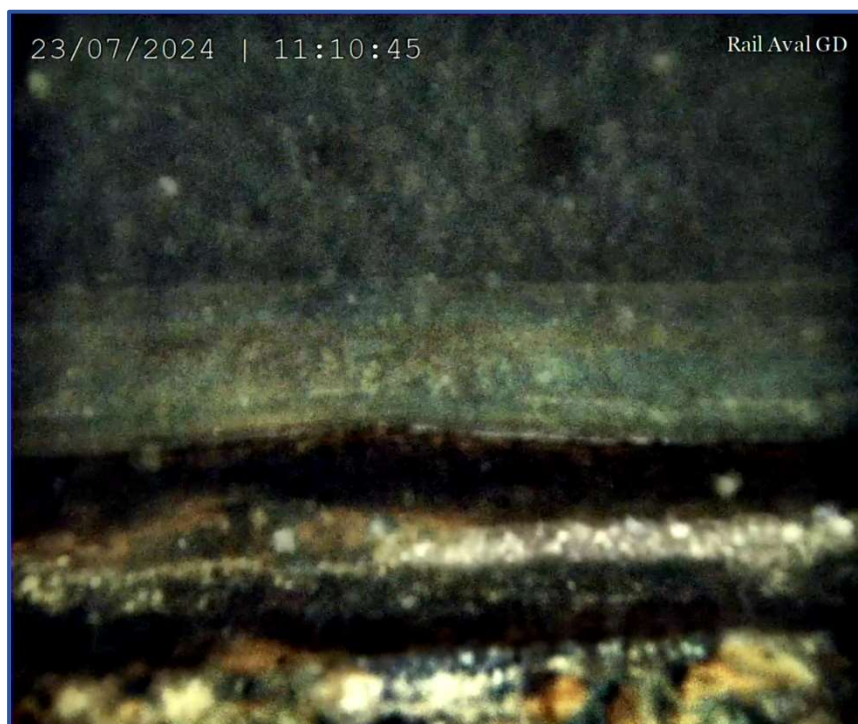
Figure 15: 23-07-2024_11_10_45

13:20:28/13:24:53			OK		
13:20:39/13:24:20			OK		
13:20:47/13:24:12			NOK	Soudure Fracturée	
13:20:50/13:23:57		Crête	NOK	Soudure Fracturée	23_07_2024_11_10_45 Vidéo: Orphie-23-07-2024_11_10_00

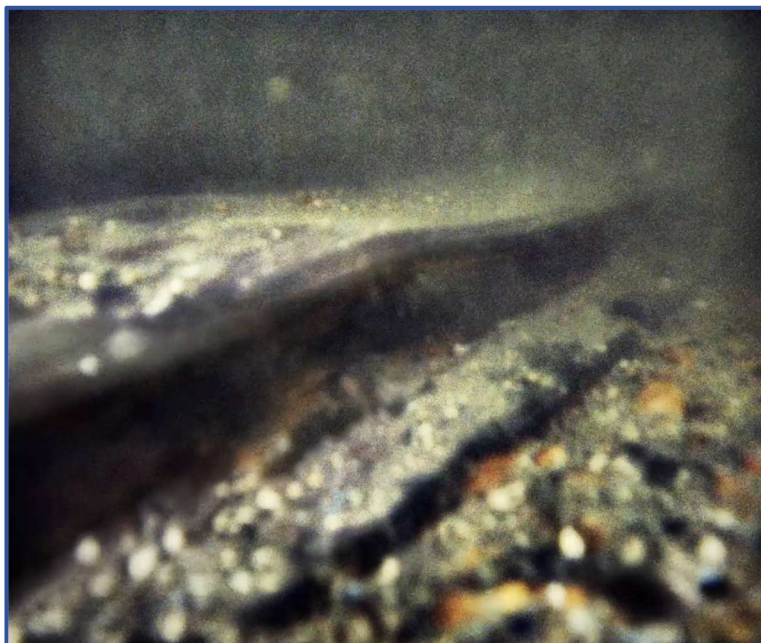
Figure 16: 23-07-2024_10_45_39

13:21:15/13:23:47			OK		
13:21:21/13:23:39	15:21:16	16,5	OK	Fin de course galet	23_07_2024_10_45_39 Vidéo Orphie-23-07-2024_11_10_00
13:23:26/13:23:28			OK	Extrémité rail	+ Vidéo Orphie-23-07- 2024_11_00_49 à 11:06:40

A 320mm de l'extrémité (RG) du rail aval on distingue l'empreinte du galet, cette particularité matérialise la fin de course (fermeture). La différence d'épaisseur (usure/matage) est de 5 mm (35mm pour 40 sur le tronçon épargné).

A environ 1200 mm de la fin de course on trouve une crête haute de 3mm qui correspond sensiblement à la fin de course du galet qui est « à la traine ».

Remarque : Le tronçon situé après la crête voit moitié moins de cycles de roulement que la partie qui se trouve avant la crête, en conséquence on pourrait s'attendre à ce qu'elle soit moins usée or ça n'est pas le cas...

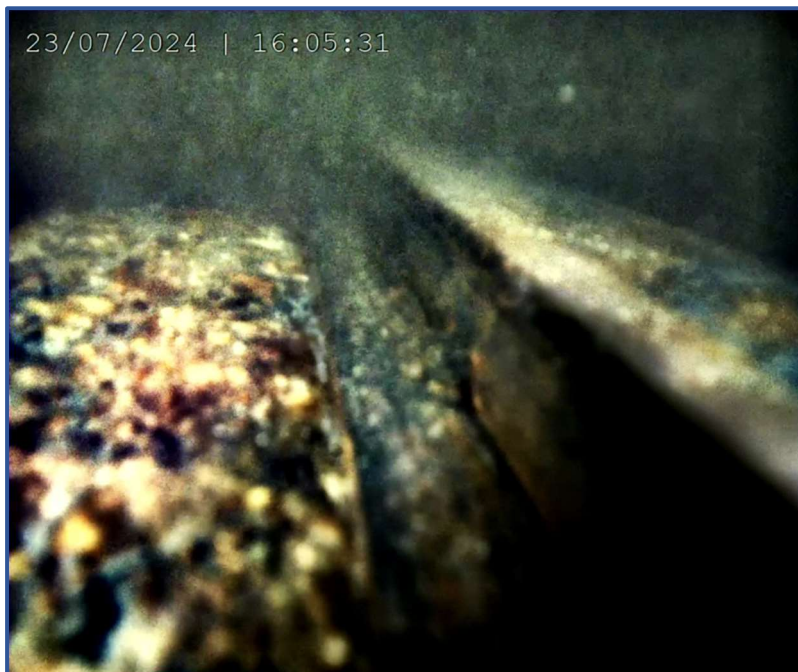
Figure 20: 23-07-2024_16_05_31

16:07:00	1,5	OK		
		NOK	Soudure Fracturée	
		NOK	Soudure Fracturée	
		NOK	Soudure Fracturée	
16:05:00	4,4	NOK	Soudure Fracturée	23_07_2024_16_05_31
16:03:13	5	NOK	Soudure Fracturée dont jonction	23_07_2024_16_03_55
		OK		
		OK		
		OK		
		OK		
		NOK	Soudure Fracturée

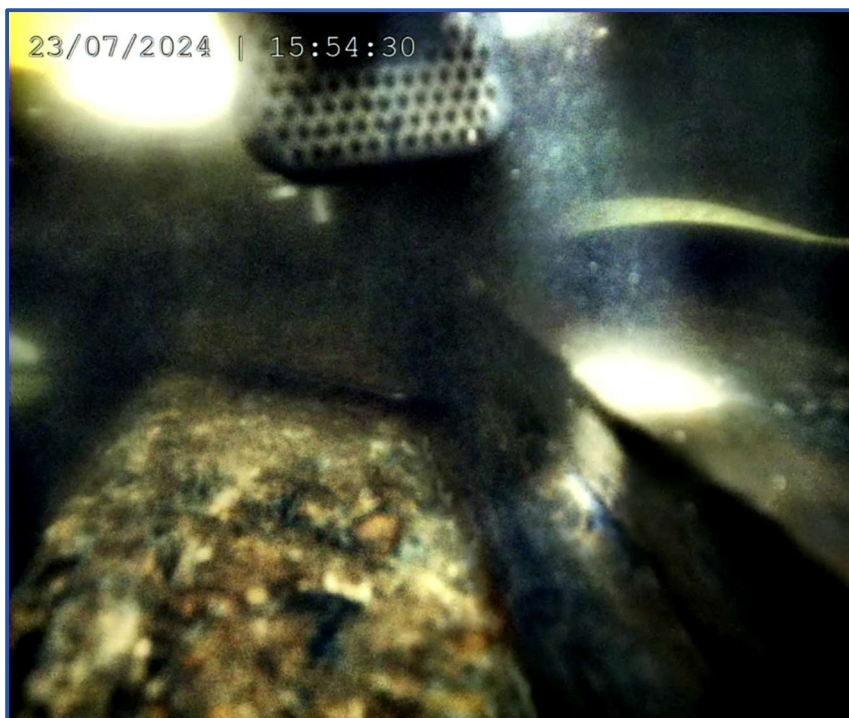
Figure 22: 23-07-2024_15_54_30

15:58:22	8,1	OK		
15:57:40	8,5	OK		
		NOK	Soudure Fracturée	
15:56:00	8,9	NOK	Soudure Fracturée	
15:54:30		NOK	Soudure Fracturée	23_07_2024_15_54_30
		OK		
		NOK	Soudure Fracturée

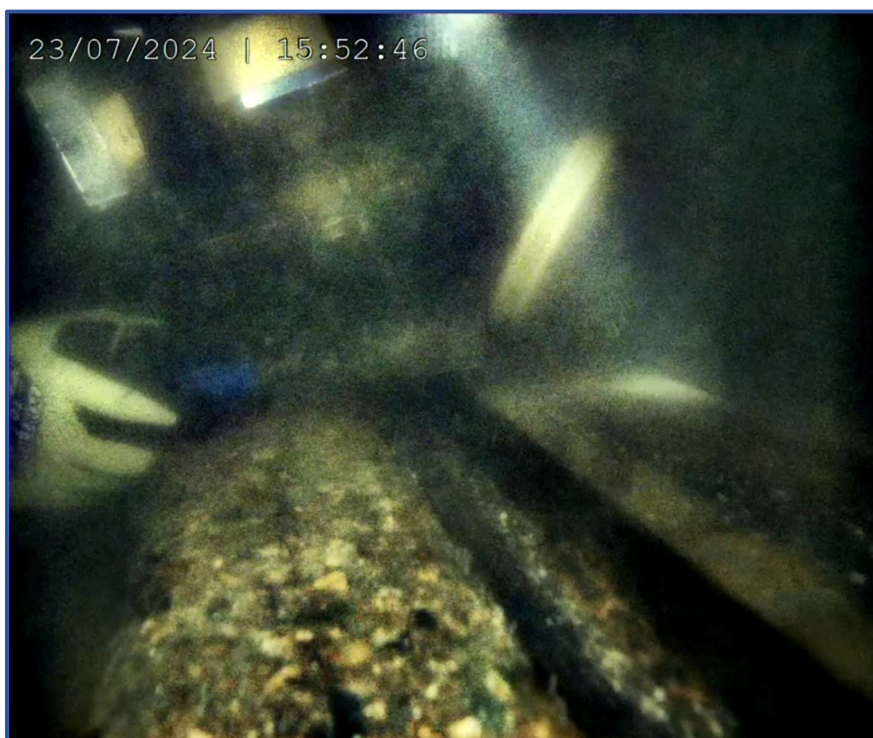
Figure 21: 23-07-2024_15_52_46

15:52:46		NOK	Soudure Fracturée	23_07_2024_15_52_46
		NOK	Soudure Fracturée	
		NOK	Soudure Fracturée	
		OK		
		OK		
		OK		
15:46:32	11	NOK	Soudure Fracturée / Eclat sur rail	23_07_2024_15_46_06/23_07_2024_15_50_47

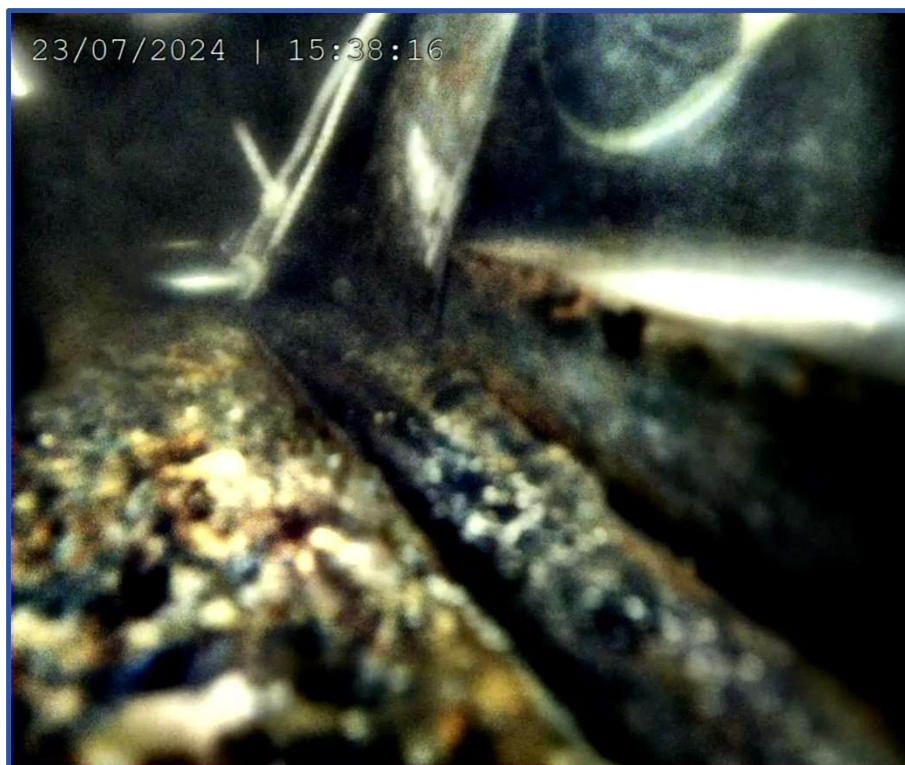
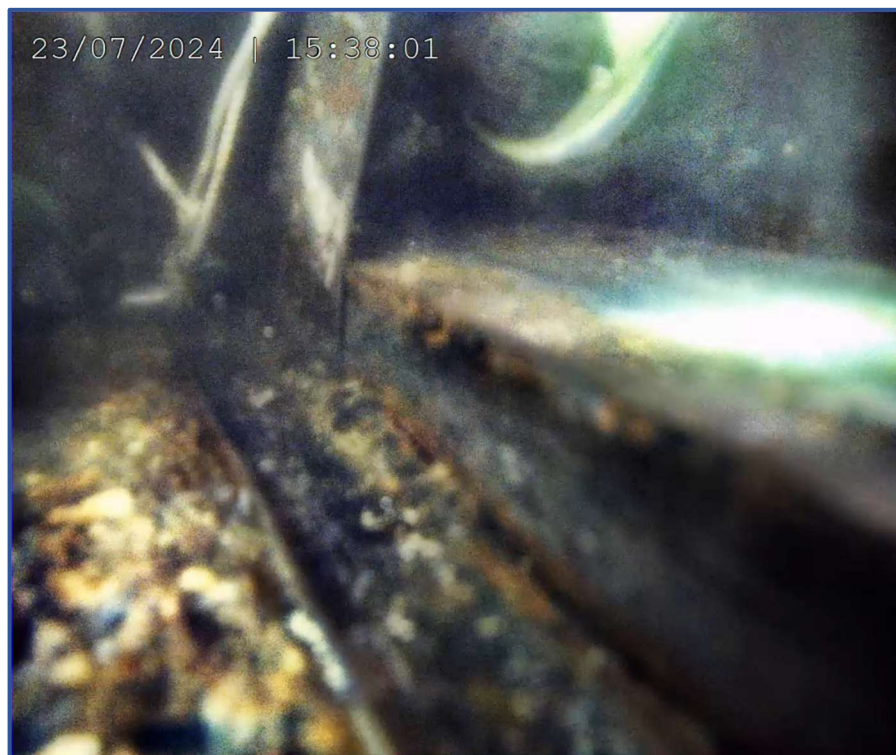
15:43:45	11,4	NOK	Soudure Fracturée	
15:40:54	11,9	NOK	Soudure Fracturée + Ecrouissage	23_07_2024_15_38_01/23_07_2024_15_38_16
15:35:39	12,5	NOK	Soudure Fracturée

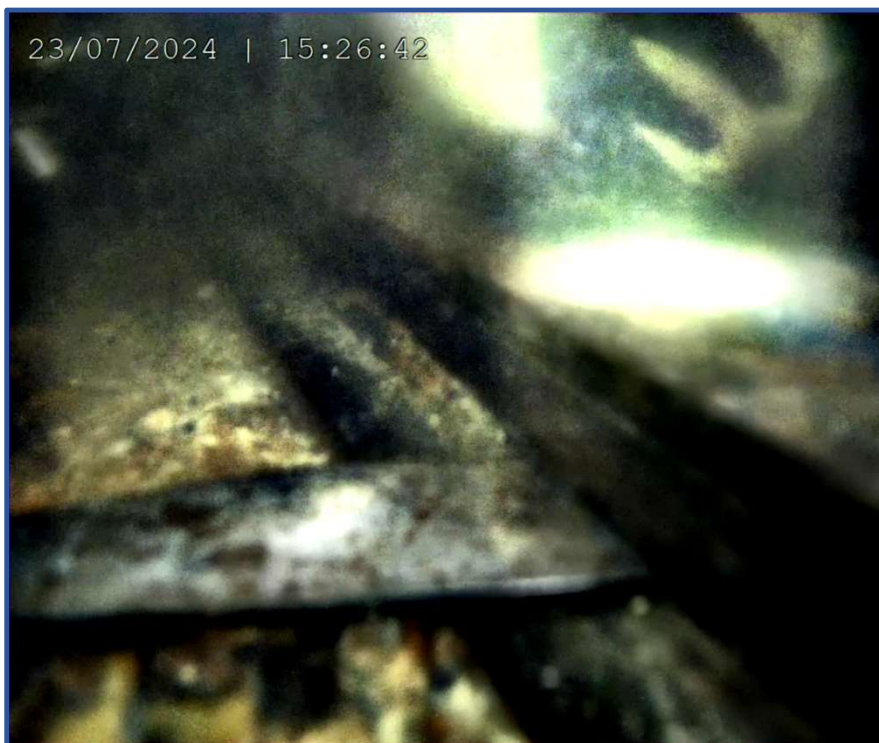
Figure 27: 23-07-2024_15_26_42

15:33:14	13,2	NOK	Soudure Fracturée	
15:29:23	13,7	NOK	Soudure Fracturée	
		OK		
		OK		
		OK		
		OK		
		OK		
15:26:42		NOK	Soudure Fracturée	23_07_2024_15_26_42
		OK		
		OK		
		OK

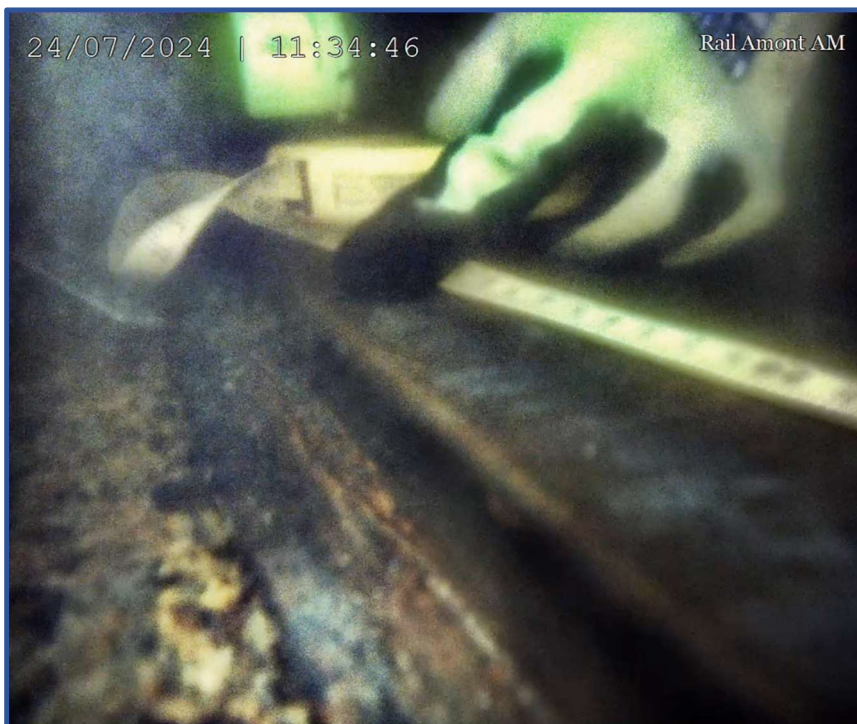
Figure 30: 24-07-2024_11_34_46

Média de référence: Orphie-24-07- 2024_11_33_45.mp4	Distance à la porte (m)	Soudures Face Amont	Commentaires	Médias
Horaire sur vidéo (Avec Scaph)				
11:34:10	1,2	NOK	Soudure cassée	24_07_2024_11_34_46

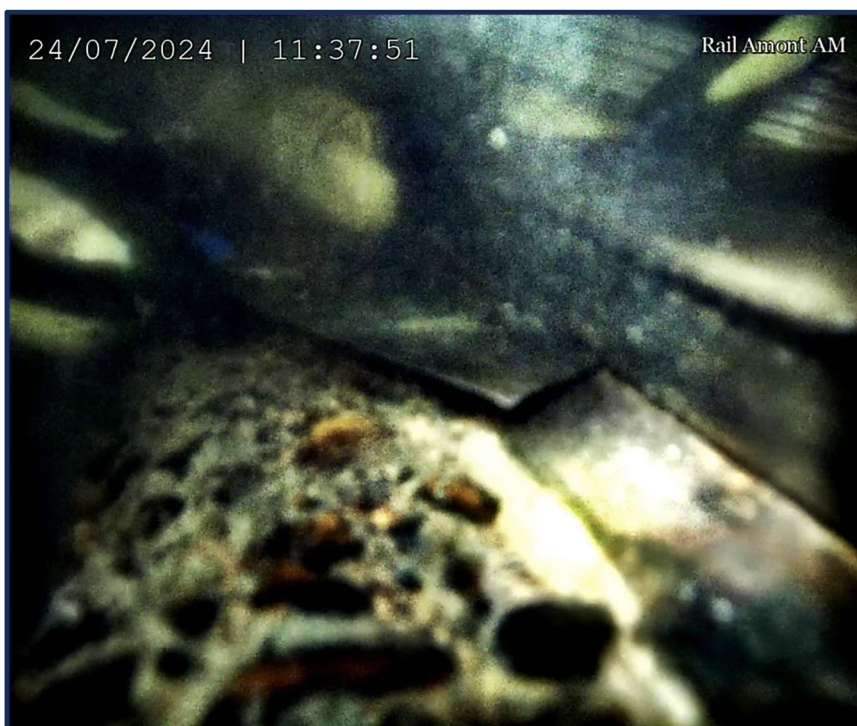
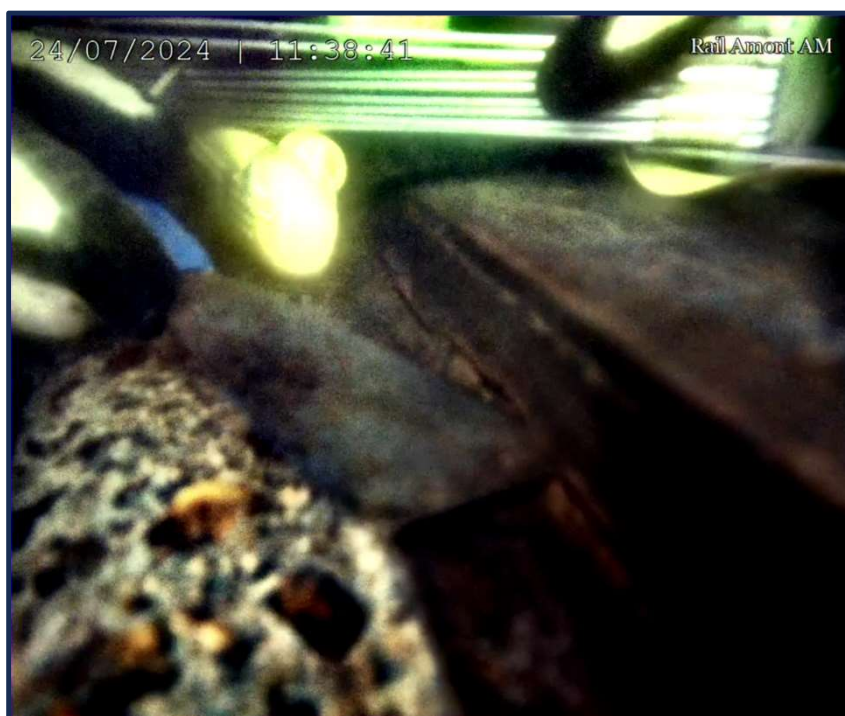
11:37:31	1,75	NOK	Soudure cassée / rail décollé / Matage	24_07_2024_11_37_51/24_07_2024_11_38_41
11:40:36	2,06	NOK	Soudure cassée	
11:42:18	2,4	NOK	Soudure cassée / rail décollé	24_07_2024_11_42_29

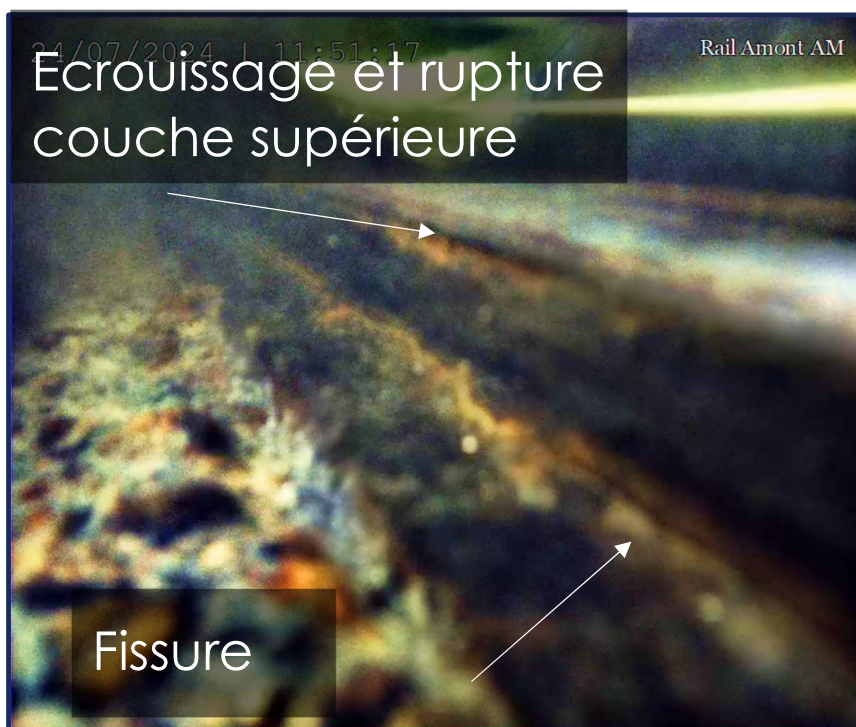
Figure 33: 24-07-2024_11_51_17

11:44:35	3,07	NOK	Soudure fracturée / Matage / écrouissage	24_07_2024_11_48_46
11:50:11	3,7	NOK	Soudure fracturée / Matage / écrouissage	24_07_2024_11_51_17

Sur l'un comme l'autre des rails, le matage repousse la matière et crée un bourrelet de part et d'autre (au niveau des arêtes supérieures). Ce processus engendre un autre phénomène tribologique : la surface se trouve écroutie par le passage répété des galets, la couche supérieure du barreau ainsi durcie est fragilisée dans la zone du bourrelet qui faute de support travaille en cisaillement. Le bourrelet fini par se désolidariser du barreau, laissant apparaître des criques sur les flancs du rail (voir figure ci-dessus).

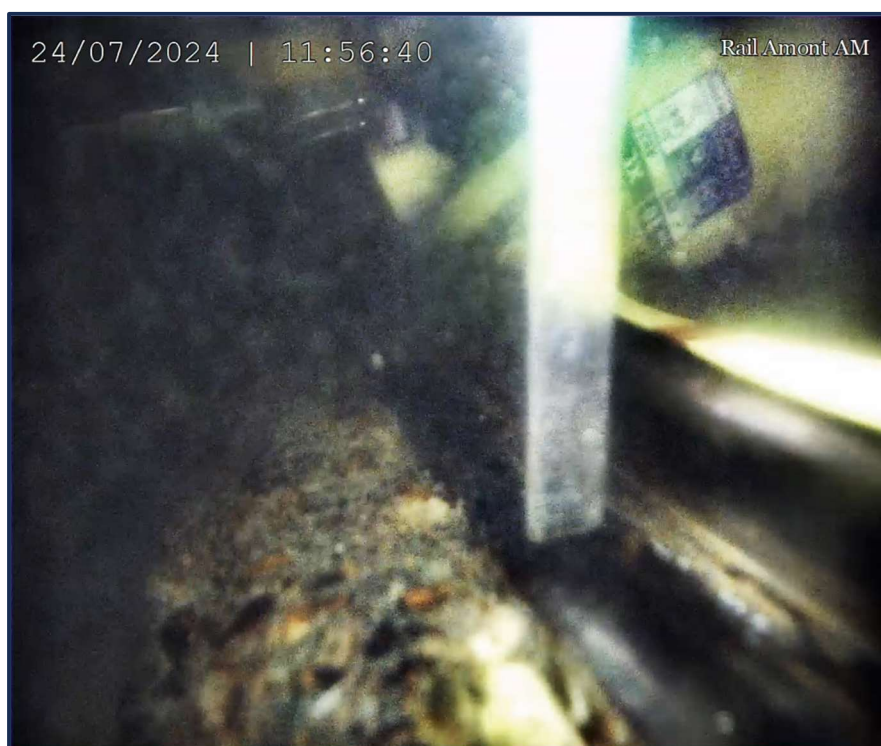
Figure 34: 24-07-2024_11_56_40

11:52:28	4,15	NOK	Soudure non prise / Rail décollé	
11:55:25	4,4	NOK	Soudure partiellement	
11:56:46	5	OK	Usure flasque / Soudure matée	24_07_2024_11_56_40

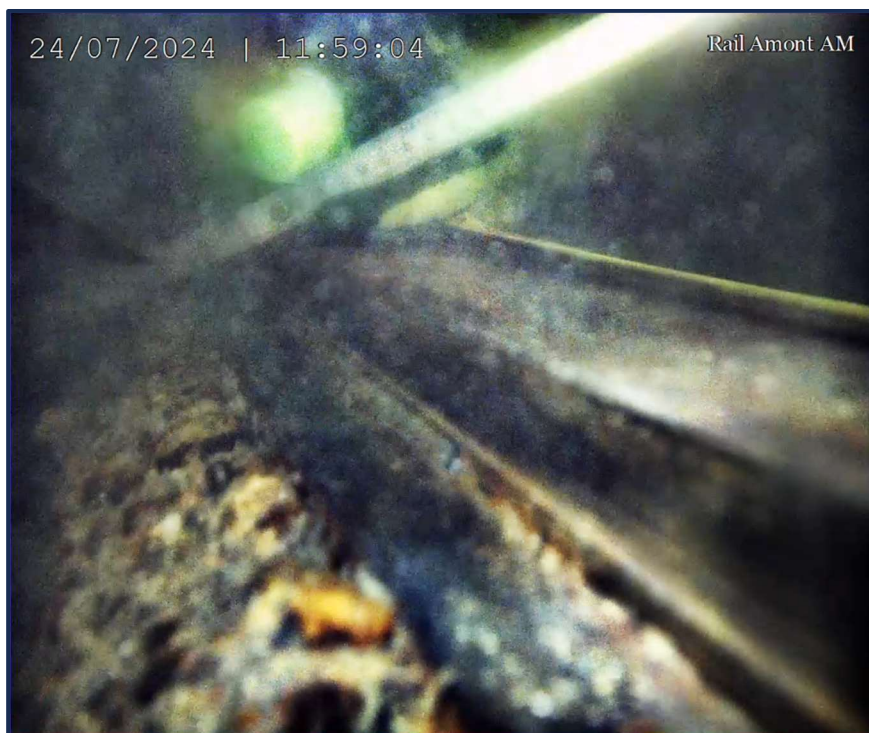
Figure 37: 24-07-2024_11_59_04

Il ne nous a pas été possible de passer sous la porte pour examiner les galets, toutefois les observations associées à la Fig :37 (rappelées ci-dessous) laissent penser que les galets présentent une usure de l'ordre de 5mm au rayon.

Le profil saillant des « marches » informe également sur l'usure des flasques qui ont manifestement perdu leur rayon et sont donc usé de plus de 7mm (sur leur épaisseur).

11:58:37	5,55	OK	Usure flasque prof 2mm, ht rail 29mm et 5mm restant	24_07_2024_11_59_04
12:04:40	5,8	NOK	Soudure fracturée	
12:06:35	6,2	OK		
12:07:59	6,8	NOK	Soudure cassée / rail décollé

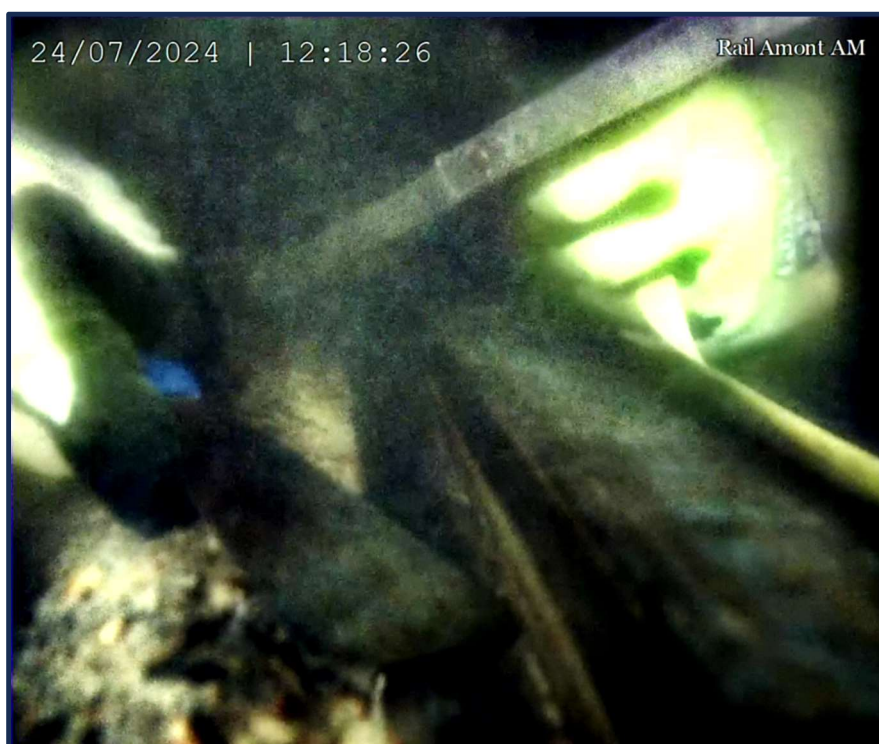
Figure 36: 24-07-2024_12_18_26

12:11:02	7,5	OK		
12:17:07	8,1	OK		
12:18:10	8,27	NOK	Soudure fracturée	24_07_2024_12_18_26
12:19:22	8,4	OK		
12:20:40	8,65	OK		
12:22:05	9,03	NOK	Soudure fracturée

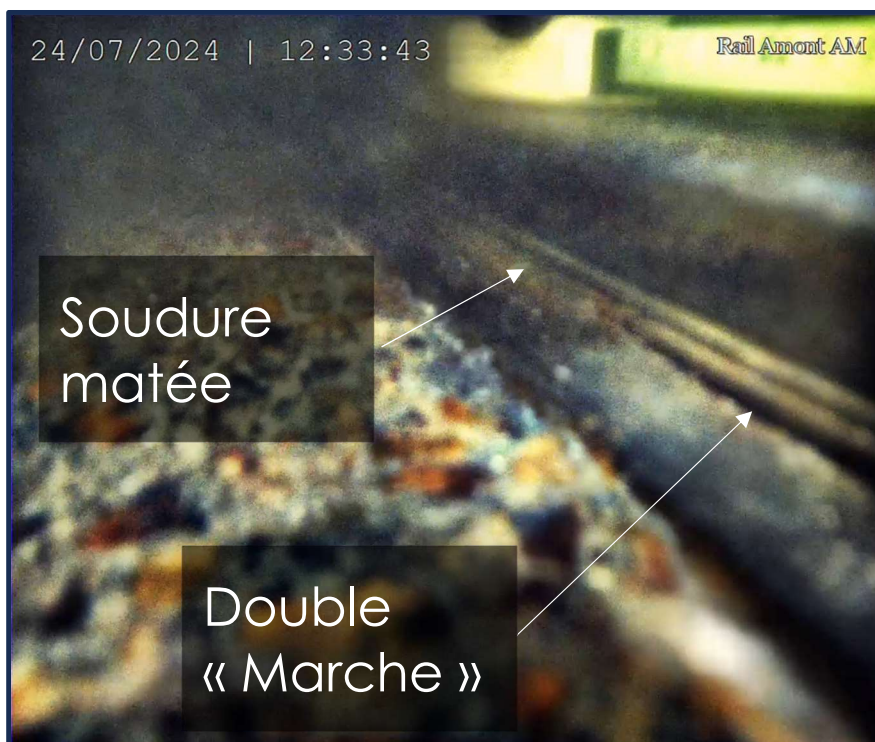
Figure 38: 24-07-2024_12_33_43

12:23:25	9,25	OK		
12:25:50	9,85	OK		
12:28:10	10,45	OK		
12:31:05	11,05	OK		
12:33:20	11,7	NOK	Soudure fracturée / Usure flasque	24_07_2024_12_33_43
12:38:50	12,35	OK

Sur l'image ci-dessus, on observe deux « marches » sur le flanc du rail, il s'agit des empreintes laissées par les flasques des galets (seulement sur rail amont). Ce faciès d'usure donne un indice sur l'usure des galets qui n'est pas égale entre attaque et trainard (1mm au rayon de différence). Très logiquement, un des deux profils disparaît en fin de course (fermeture) après la crête, là où s'arrête le galet trainard...

L'arrêt vive des marches indique que les flasques sont usés au point d'avoir perdu leur rayon de 7mm.

On notera également qu'un flasque vient talonner sur le cordon de soudure, c'est observable sur de nombreuses d'entre elles.

Ce phénomène est visible de chaque côté du rail, cela signifie que la porte se déplace latéralement tantôt vers l'amont, tantôt vers l'aval.

En faisant une chaîne de cotes très simple on déduit que les galets ont 5 à 7 mm d'usure au rayon, le rail ayant lui-même une usure de l'ordre de 5mm on peut avancer que la porte est descendue d'environ 10mm en 20 ans.

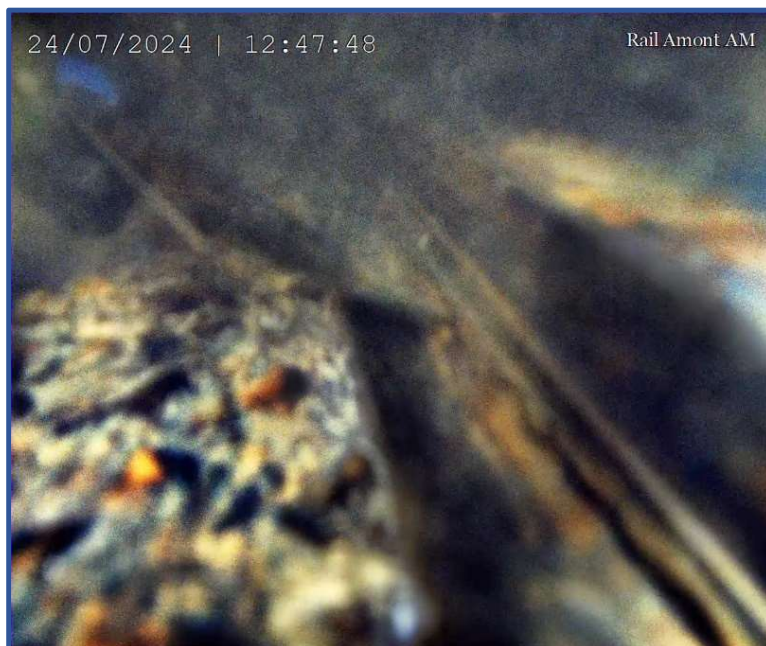
Figure 39: 24-07-2024_12_47_48

12:40:15	13	NOK	Soudure fracturée	
12:44:30	13,6	OK		
12:47:38	14,2	NOK	Soudure fracturée / Usure flasque	24_07_2024_12_47_48
12:48:57	14,8	OK		
12:53:50	15,2	NOK	Soudure fracturée / Fer "H" corrodé manque matière	24_07_2024_12_55_32

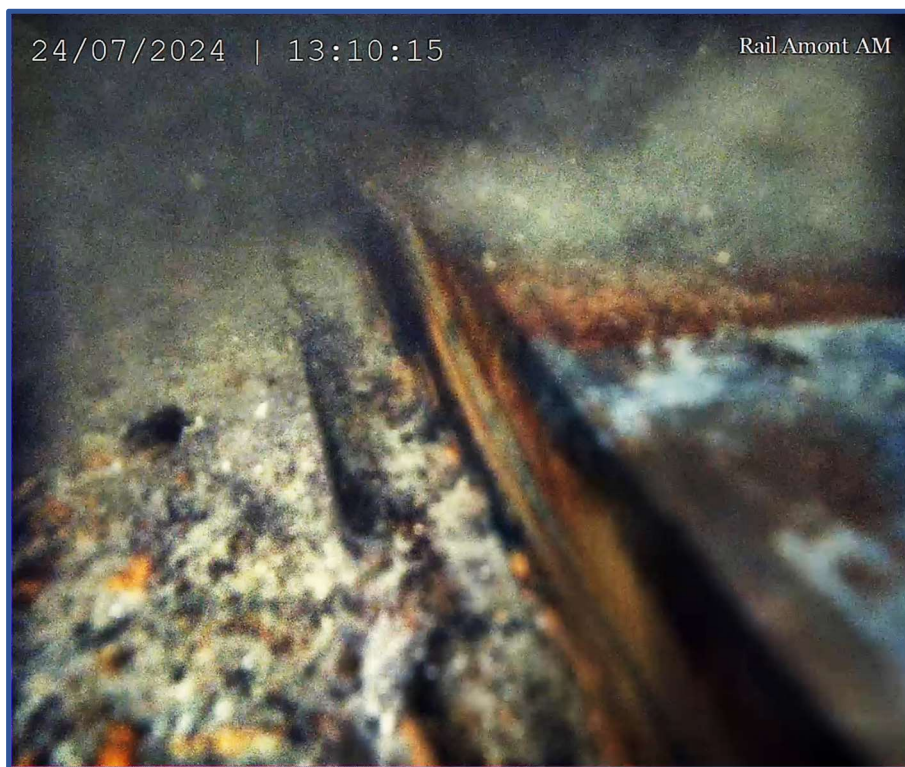
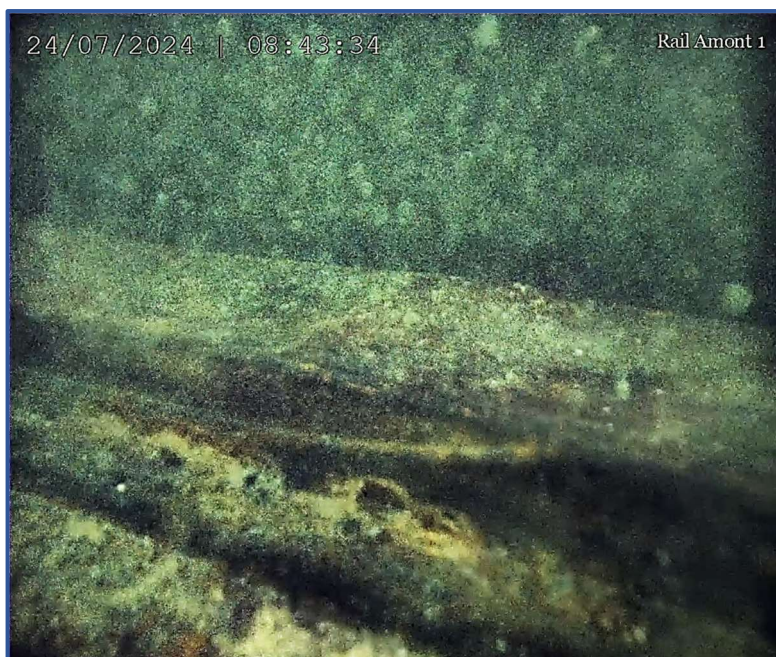
12:59:30	16	OK		
13:02:20	16,15	OK		
13:06:28	16,8	OK	Fin de course galet et trace usure flasque	24-07- 2024_08_43_34/24_07_2024_13_10_15 Vidéo: Orphie-24-07-2024_08_43_05

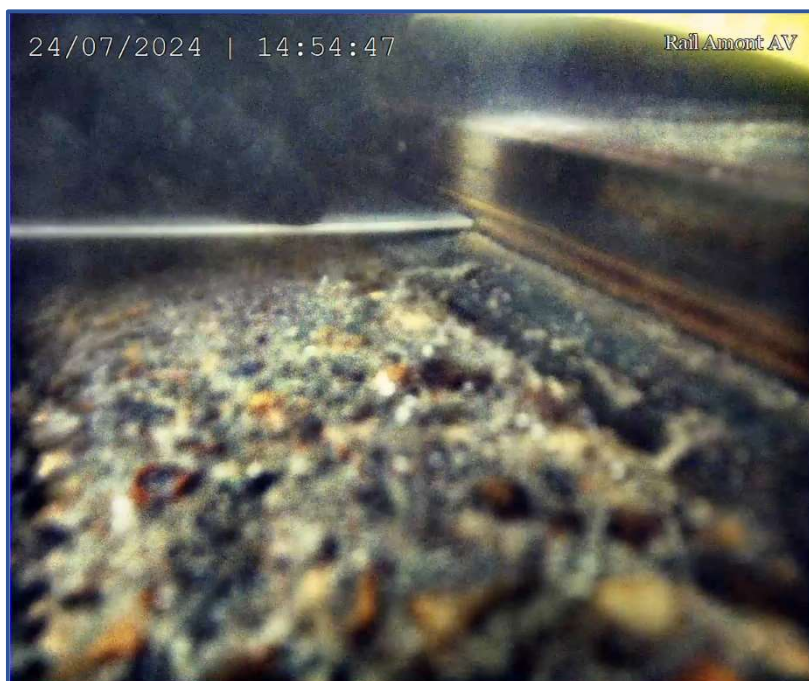
Figure 45: 24-07-2024_14_54_47

14:55:22	1	OK	Trace usure flasques	24_07_2024_14_54_47
14:56:44	1,6	NOK	Soudure cassée	24_07_2024_14_57_05
14:59:17	2,2	NOK	Soudure cassée	
15:00:25	2,8	NOK	Soudure cassée	24_07_2024_15_59_49
