RAPPORT

Inspection subaquatique
Rails porte Amont de
l'écluse #3 (220x17)
située à Amfreville Sous
Les Monts (27380)

13/08/2024

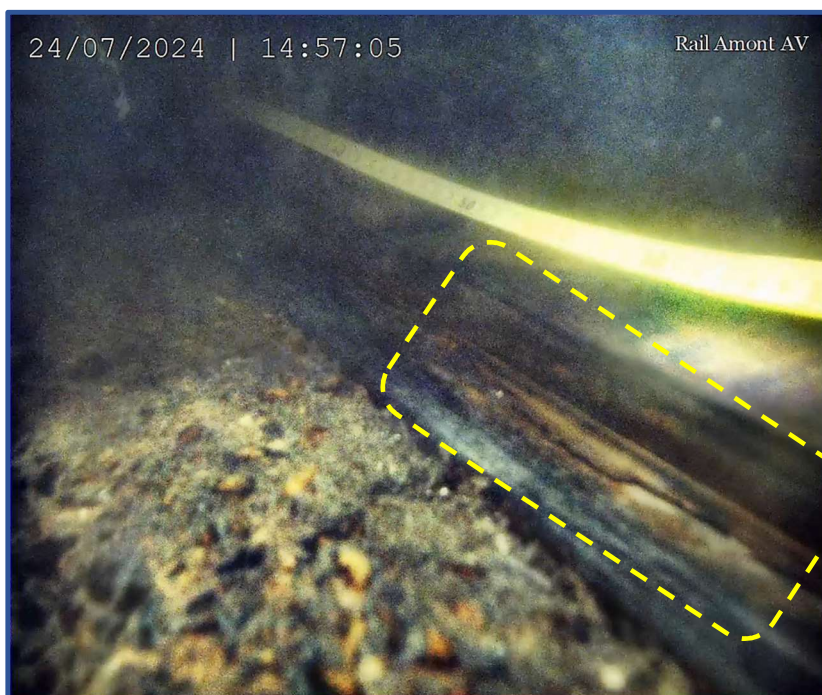
Figure 44: 24-07-2024_14_57_05

14:55:22	1	OK	Trace usure flasques	24_07_2024_14_54_47
14:56:44	1,6	NOK	Soudure cassée	24_07_2024_14_57_05
14:59:17	2,2	NOK	Soudure cassée	
15:00:25	2,8	NOK	Soudure cassée	24_07_2024_15_59_49

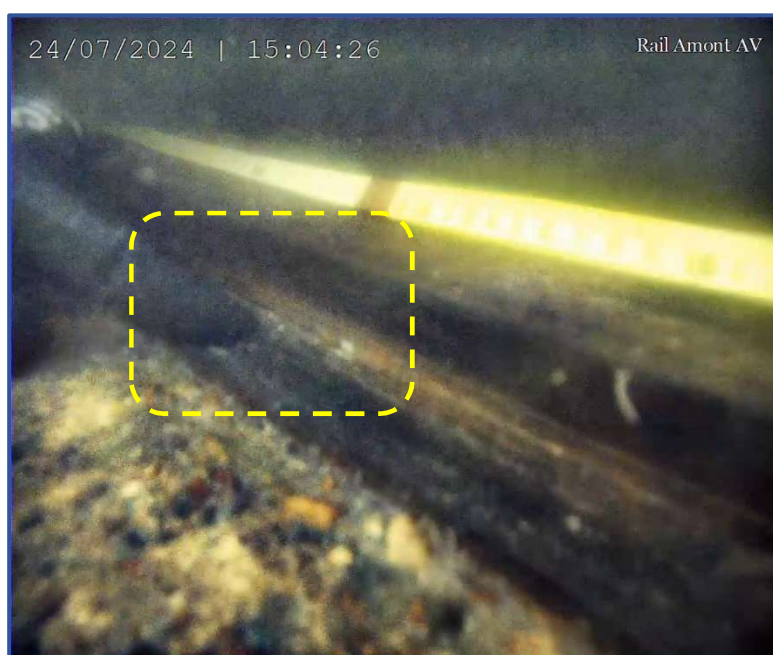
Figure 46: 24-07-2024_15_04_26

15:02:40	3,45	NOK	Soudure cassée	
15:03:50	4,05	NOK	Soudure cassée	24_07_2024_15_04_26
15:06:20	4,65	OK		
15:08:10	5,3	OK		
15:10:58	5,85	OK		
15:13:20	6,55	OK

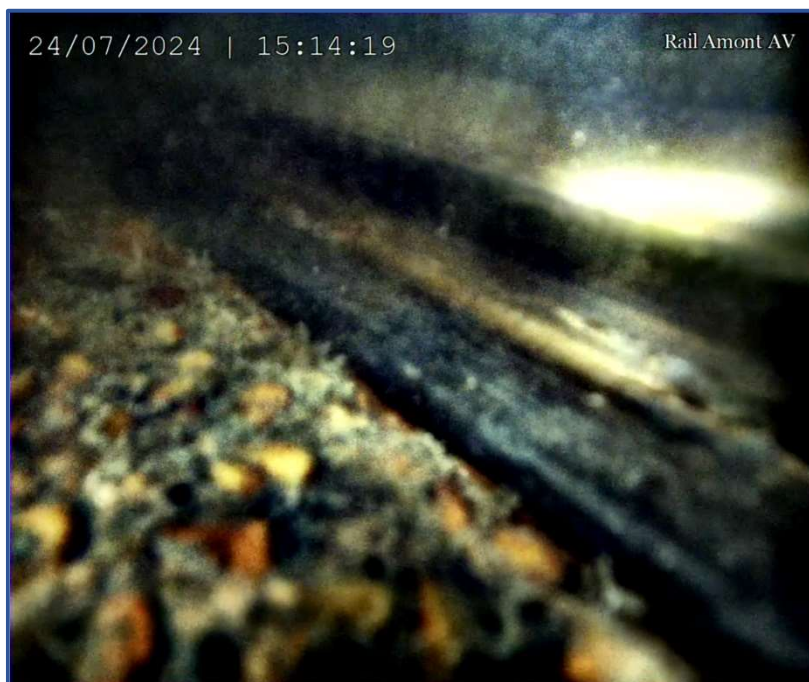
Figure 49: 24-07-2024_15_14_19

15:14:30	7,1	NOK	Soudure cassée	24_07_2024_15_14_19
15:20:00	7,75	NOK	Soudure cassée	
15:21:47	8,35	NOK	Soudure cassée	24_07_2024_15_23_39
15:24:28	9	OK

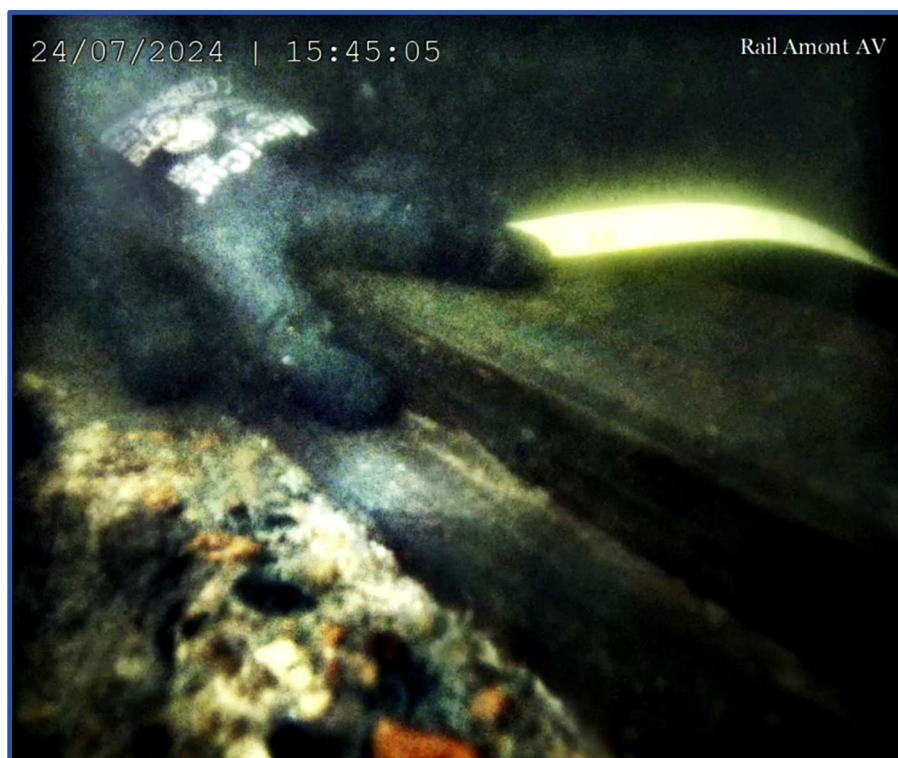
Figure 50: 24-07-2024_15_45_05

15:29:49	9,1	OK		24_07_2024_15_31_19
15:32:30	9,6	OK		
15:33:43	10,2	OK		
15:38:15	10,8	OK		
15:40:15	11,15	OK		
15:41:40	11,4	OK		
15:45:10	11,75	NOK	Soudure cassée	24_07_2024_15-45-05

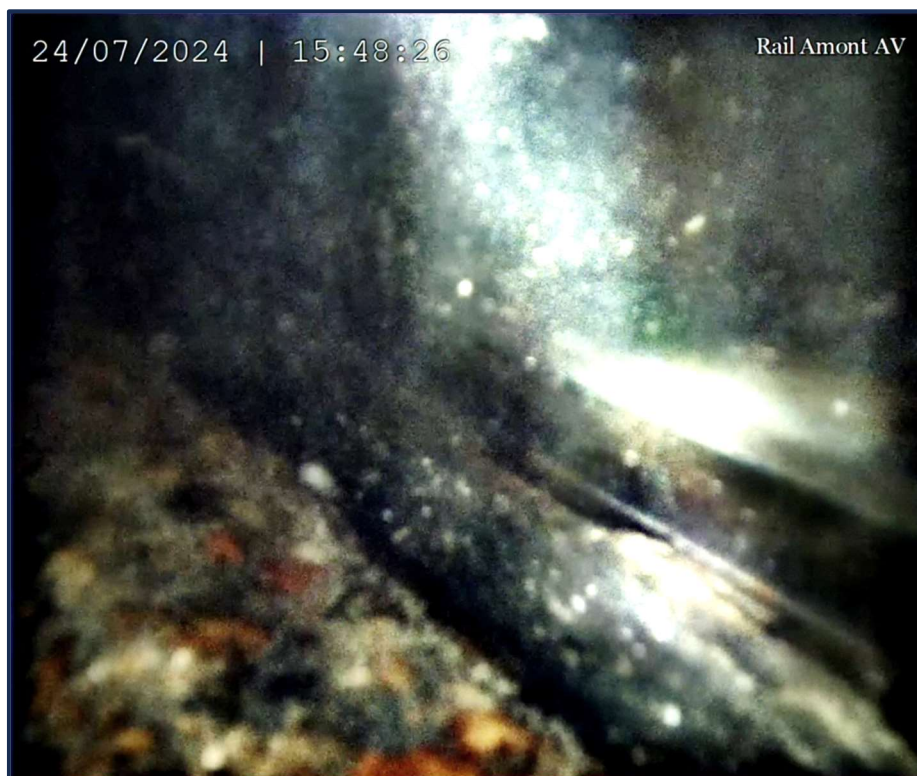
Figure 53: 24-07-2024_15_48_26

15:46:20	12,05	OK		
15:47:09	12,7	OK		
15:48:28	13,3	NOK	Soudure cassée	24_07_2024_15-48-26
15:51:11	14	NOK	Soudure cassée	
15:53:36	14,55	NOK	Soudure cassée

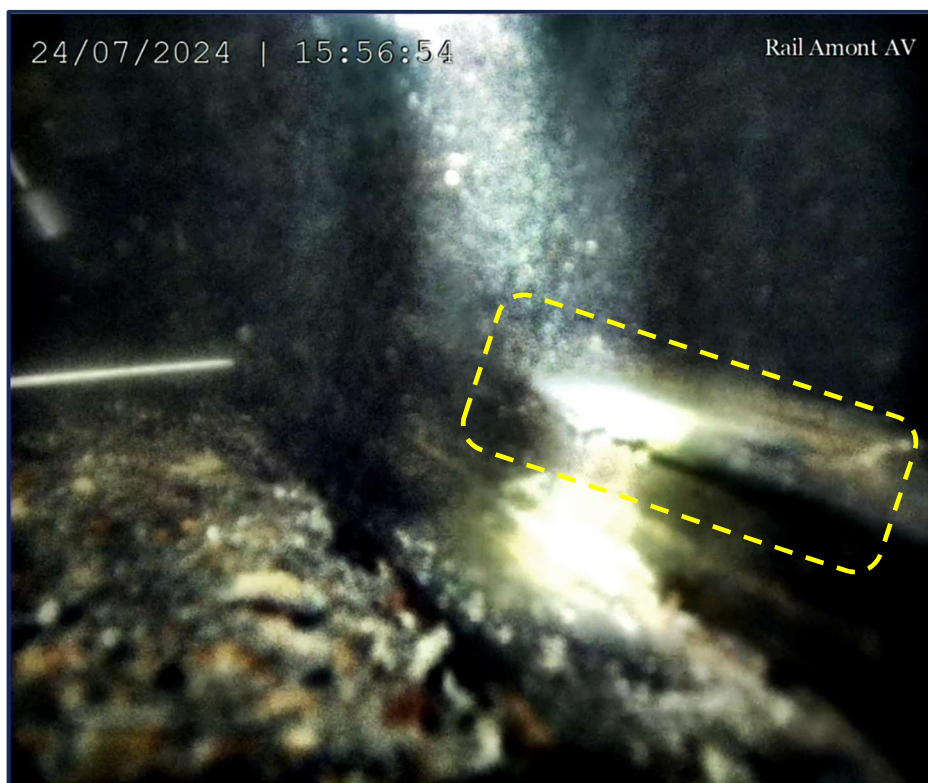
Figure 52: 24-07-2024_15_56_54

15:56:25	15,2	OK	Matage / Ecouissage	24_07_2024_15_56_54
15:58:30	15,8	OK		
16:01:00	16,45	OK	Fer "H" corrodé / Ecouissage	24_07_2024_16_01_59
16:04:00	16,8	OK	Crête jonction fin de course	24_07_2024_16_23_07 (vidéo Orphie-24-07- 2024_16_20_01)
