## DOSSIER DE DIAGNOSTIC TECHNIQUE

RÉFÉRENCES	DÉSIGNATION DU BIEN	PROPRIÉTAIRE
Référence dossier : <b>24TBE1237</b> Réalisé le : <b>03/07/2024</b> Référence bien : <b>INSPE COLMAR</b>	<b>12 Rue Messimy</b> <b>68000 COLMAR</b>	<b>RECTORAT DE STRASBOURG</b> <b>6 Rue de la Toussaint</b> <b>67975 STRASBOURG Cedex 9</b>

**REPÉRAGE AMIANTE  
AVANT TRAVAUX**

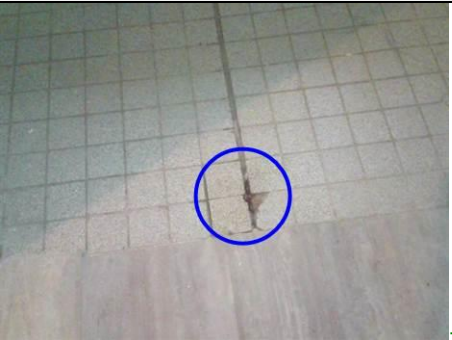
N° DE PRELEVEMENT	LOCALISATION	COMPOSANT DE LA CONSTRUCTION	DESCRIPTION	PHOTOS
P001	Local 2.20	5 - Planchers et planchers techniques - Revêtements de sols	Colle de carrelage

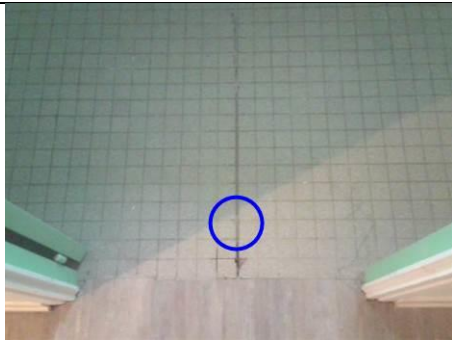
P002	Local 2.20	5 - Planchers et planchers techniques - Revêtements de sols	Joint de dilatation et d'assemblage

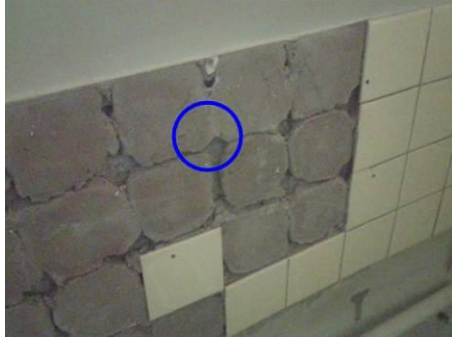
P003	Local 2.16	3 - Parois verticales intérieures - Revêtements de murs, poteaux, cloisons, gaines, coffres	Colle de faïence

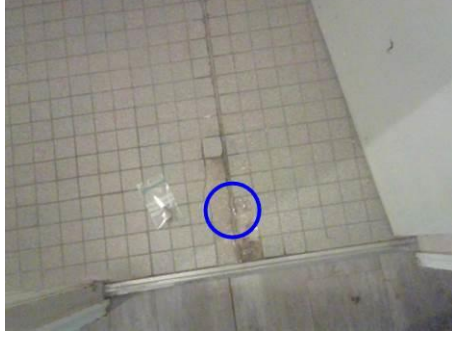
P004	Local 2.15	5 - Planchers et planchers techniques - Revêtements de sols	Colle de carrelage

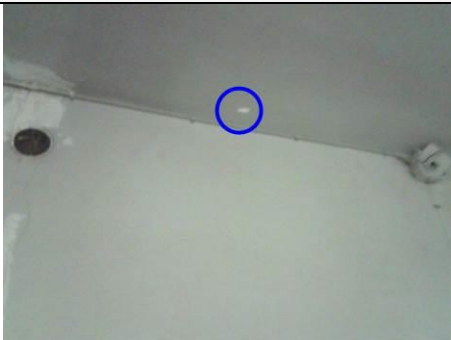
N° DE PRELEVEMENT	LOCALISATION	COMPOSANT DE LA CONSTRUCTION	DESCRIPTION	PHOTOS
P013	Local 2.21	4 - Plafonds et faux plafonds - Plafonds	Enduit à base de plâtre lissé ou taloché

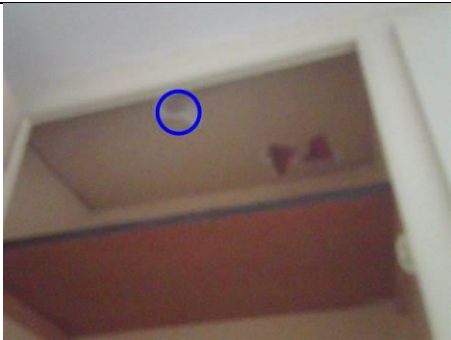
P015	Local 2.9	4 - Plafonds et faux plafonds - Plafonds	Enduit à base de plâtre lissé ou taloché

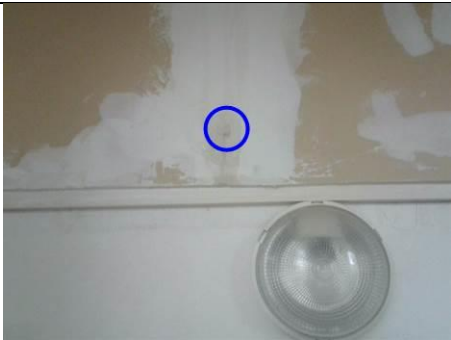
P016	Local 2.18	3 - Parois verticales intérieures - Cloisons sèches (assemblées, préfabriquées)	Couche1: Bandes calicot + Couche2: Enduit de jointoiment des plaques de plâtre

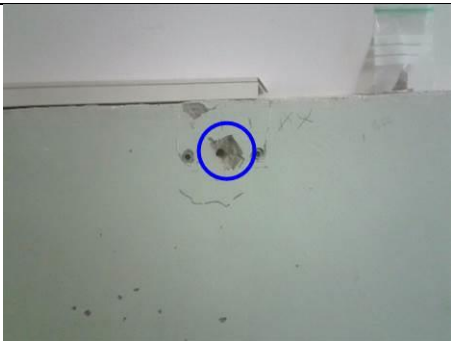
P018	Local 2.19	3 - Parois verticales intérieures - Murs et cloisons maçonnés	Enduit à base de ciment lissé ou taloché

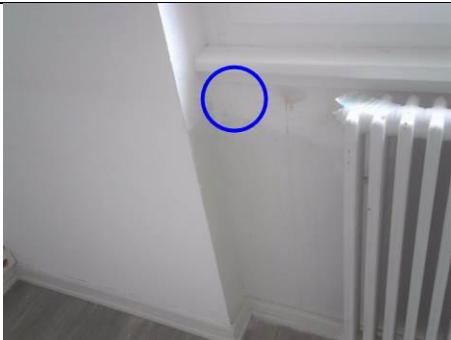
P019	Local 2.5	3 - Parois verticales intérieures - Murs et cloisons maçonnés	Enduit à base de plâtre lissé ou taloché

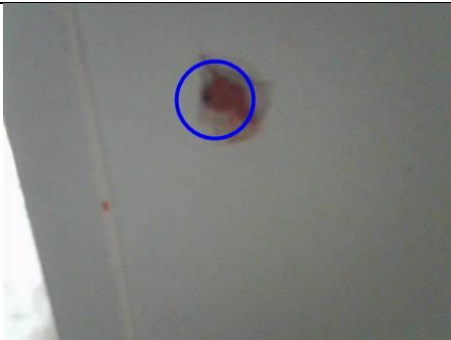
P020	Local 2.22	3 - Parois verticales intérieures - Murs et cloisons maçonnés	Enduit à base de plâtre lissé ou taloché
