DOSSIER DE DIAGNOSTIC TECHNIQUE

RÉFÉRENCES	DÉSIGNATION DU BIEN	PROPRIÉTAIRE
Référence dossier : 24TBE1237 Réalisé le : 03/07/2024 Référence bien : INSPE COLMAR	12 Rue Messimy 68000 COLMAR	RECTORAT DE STRASBOURG 6 Rue de la Toussaint 67975 STRASBOURG Cedex 9

**REPÉRAGE PLOMB
AVANT TRAVAUX**

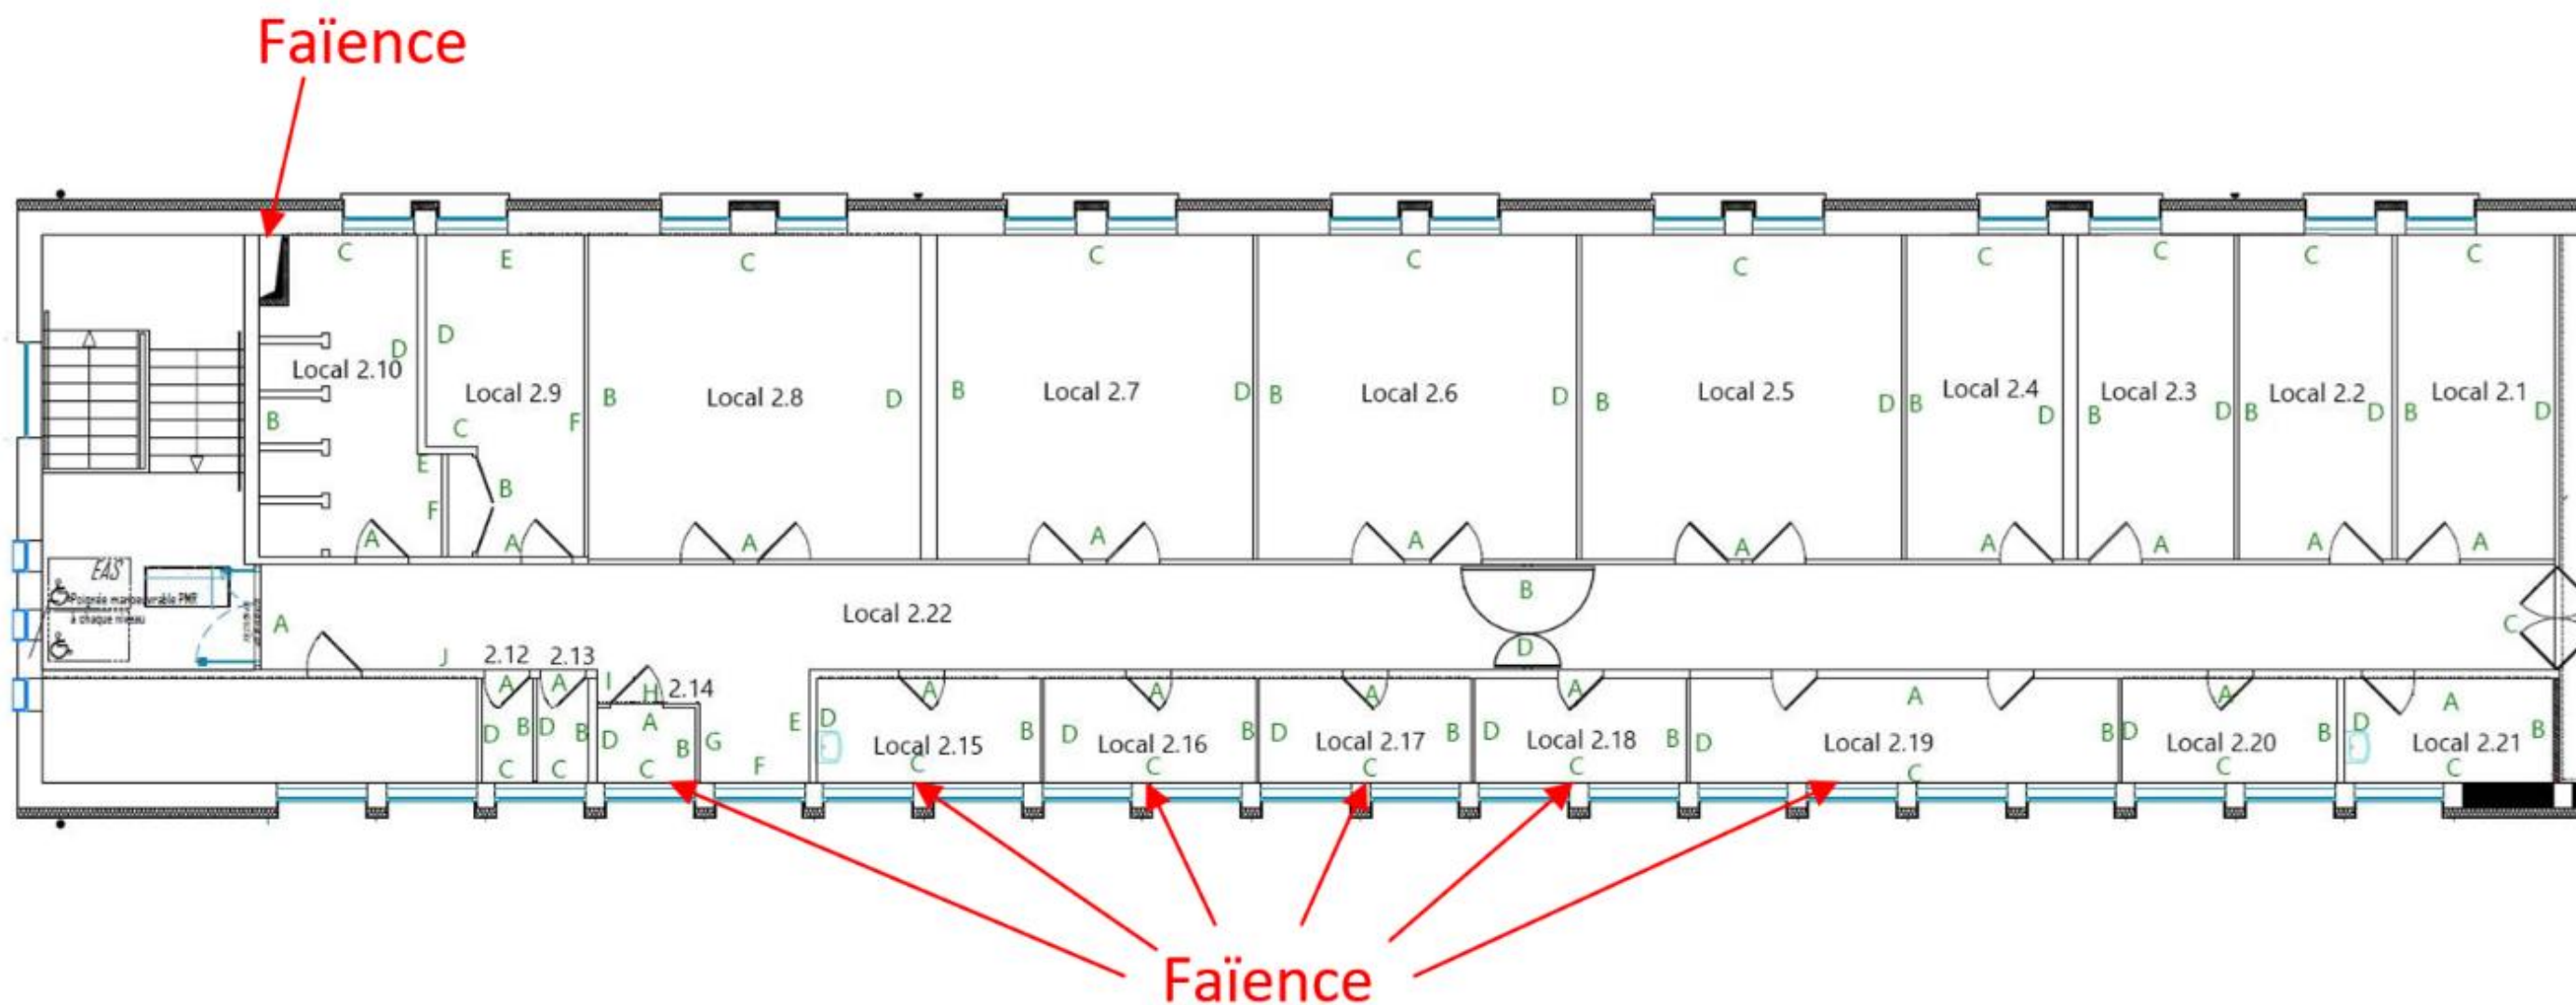
7.1 Annexe : SCHÉMA DE REPÉRAGE

Revêtements contenant du plomb >1mg/cm² : R+2 Aile JOFFRE
