AUTOROUTE A7

REMISE A NIVEAU DES OUVRAGES DE L'ECHANGEUR A7-A557 SUR L'A557 A MARSEILLE (13)

Pièce B01.4 INSPECTIONS

IDP DES OUVRAGES D'ART DU RESEAU ROUTIER NATIONAL -
2016

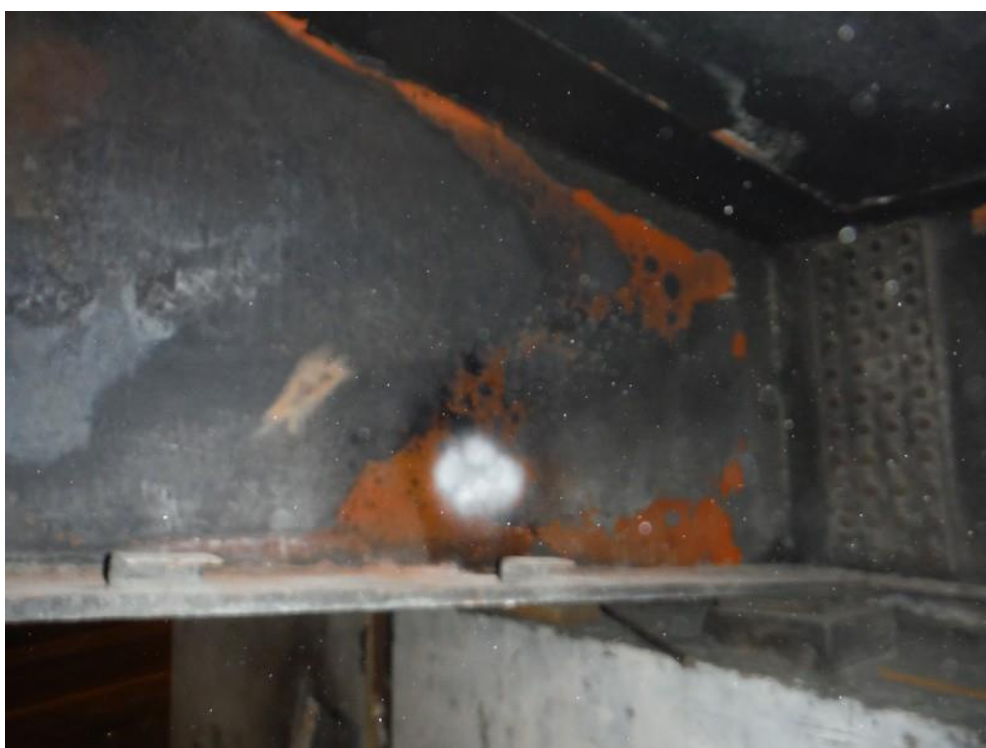
Photo n° 9

Eclat de béton et aciers apparents corrodés en sous-face de hourdis.

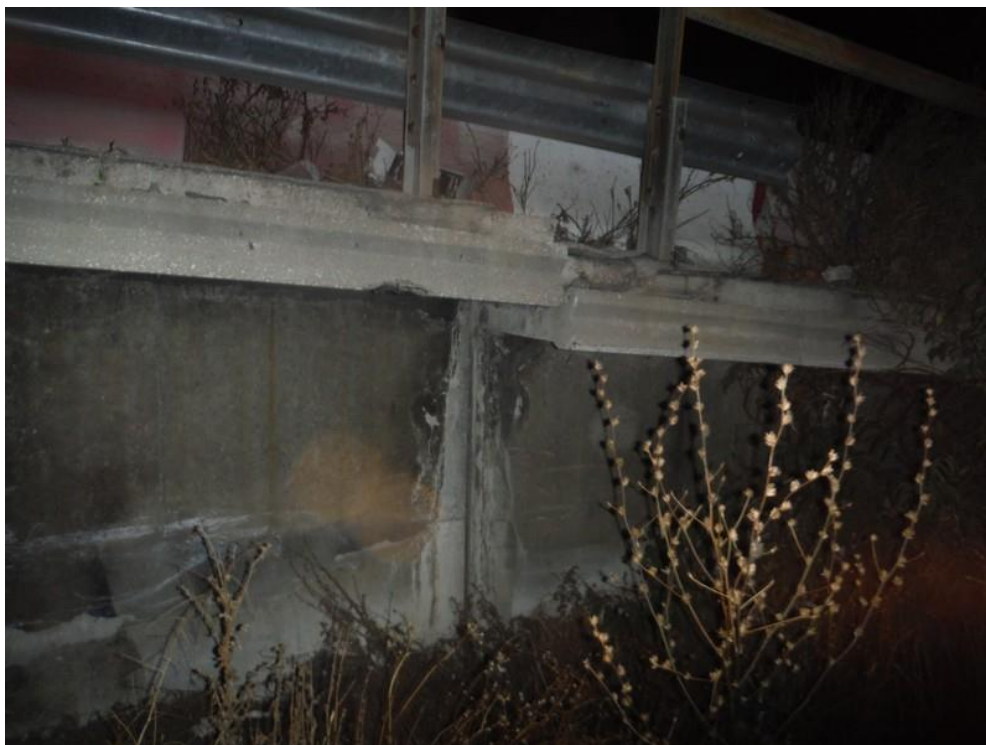
Photo n° 17

Traces de coulures et aciers apparents corrodés sur mur garde-grève de C0'.

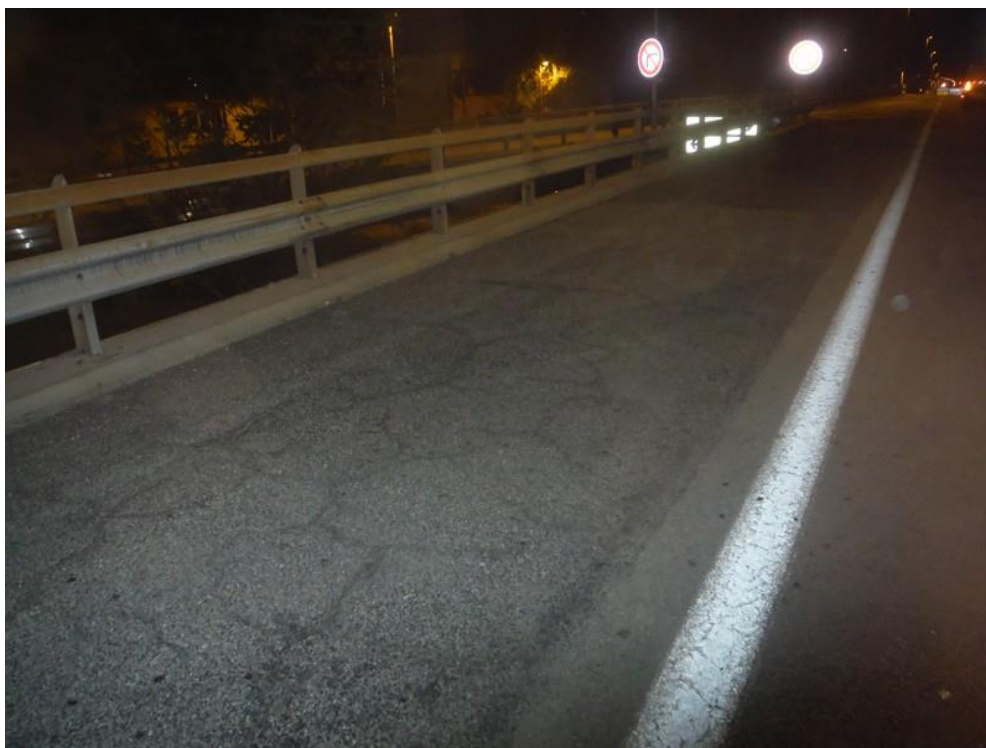
Photo n° 2

Présence de végétation en extrados.

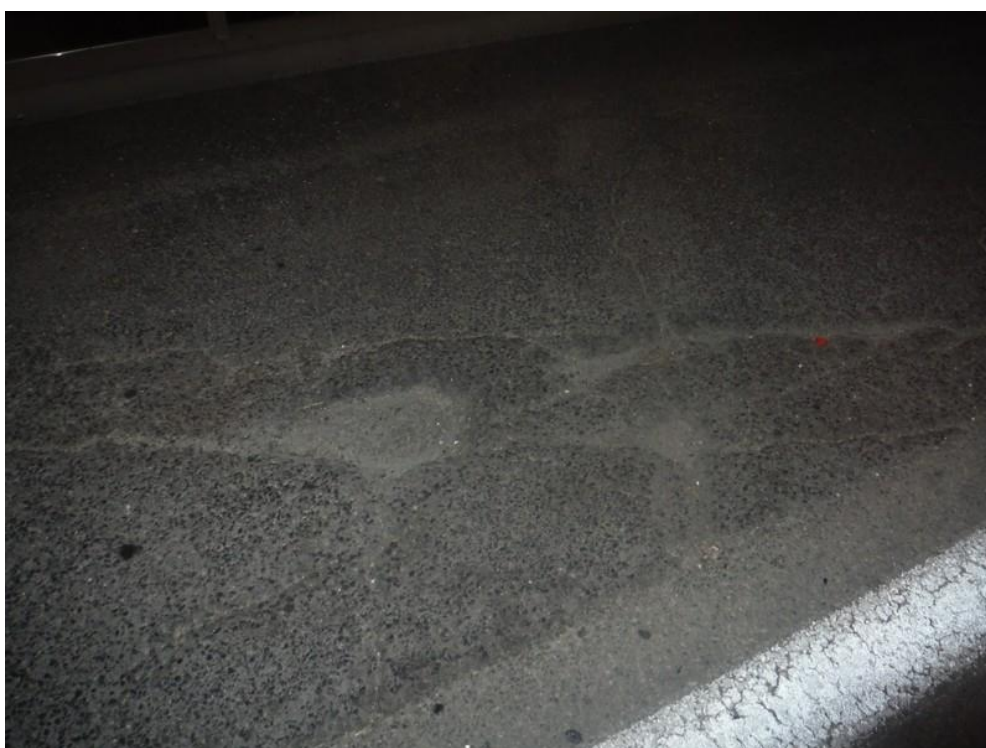
Photo n° 3

Multiples fissures multidirectionnelles en extrados sur enrobé.

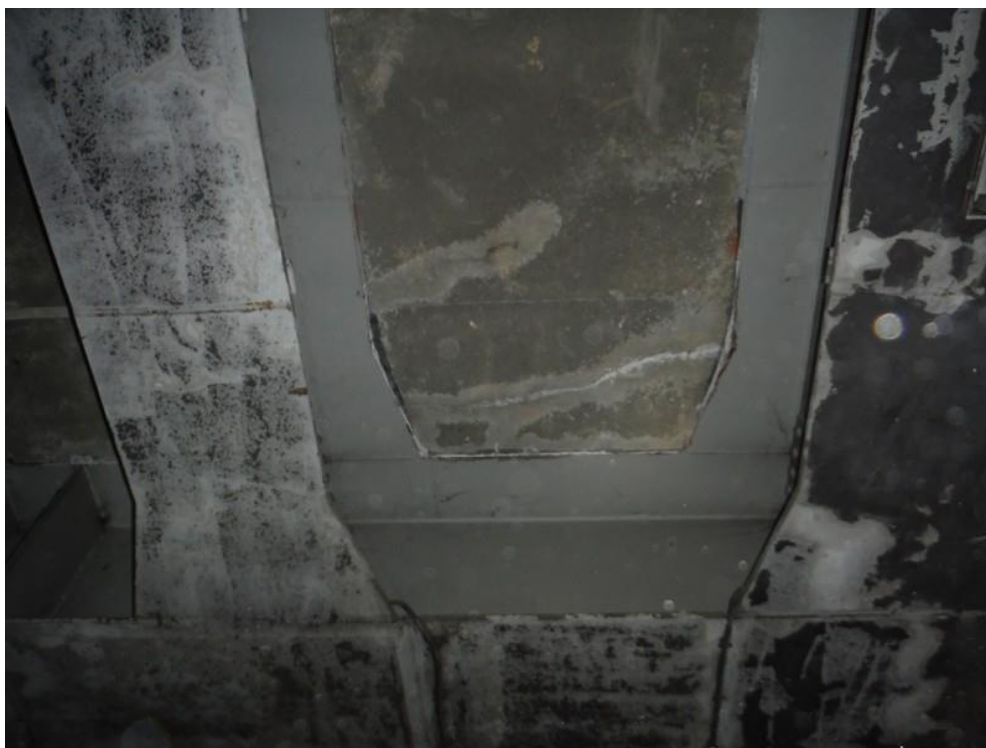
Photo n° 6

Réseaux d'évacuation des eaux HS en intrados.

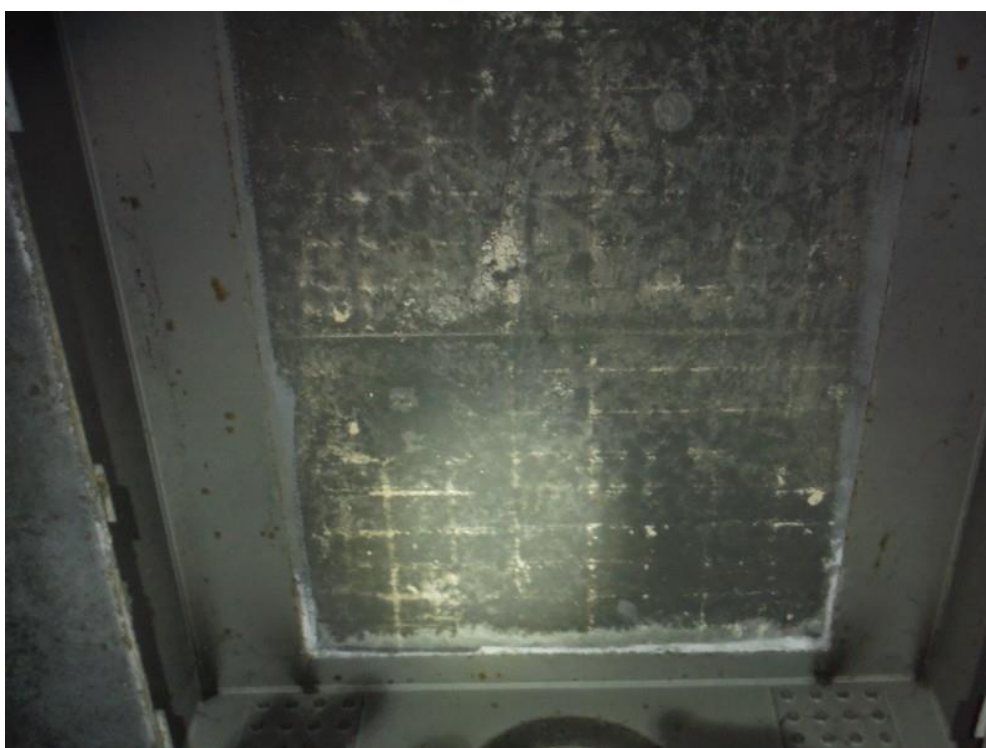
Photo n° 7

Fissures calcitées en hourdis sur travée 1.

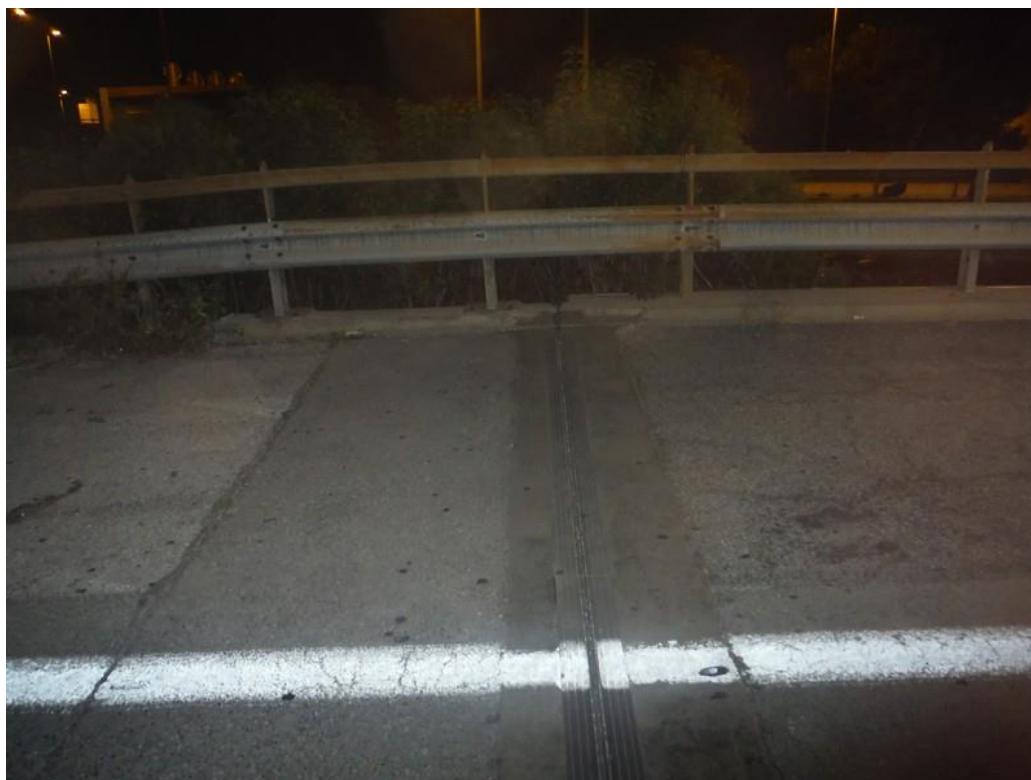
Photo n° 10

Zone de décollement de la peinture anticorrosion en sous-face de poutre.

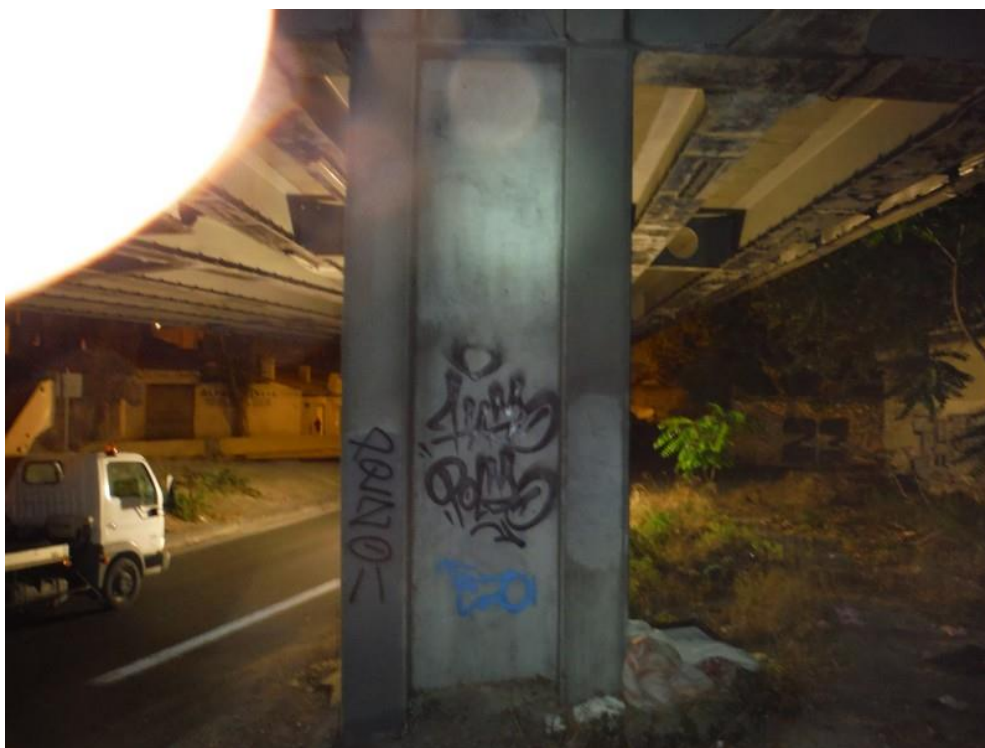
Photo n° 11

Fissuration du solin sur joint de chaussée au droit de C0 en extrados.

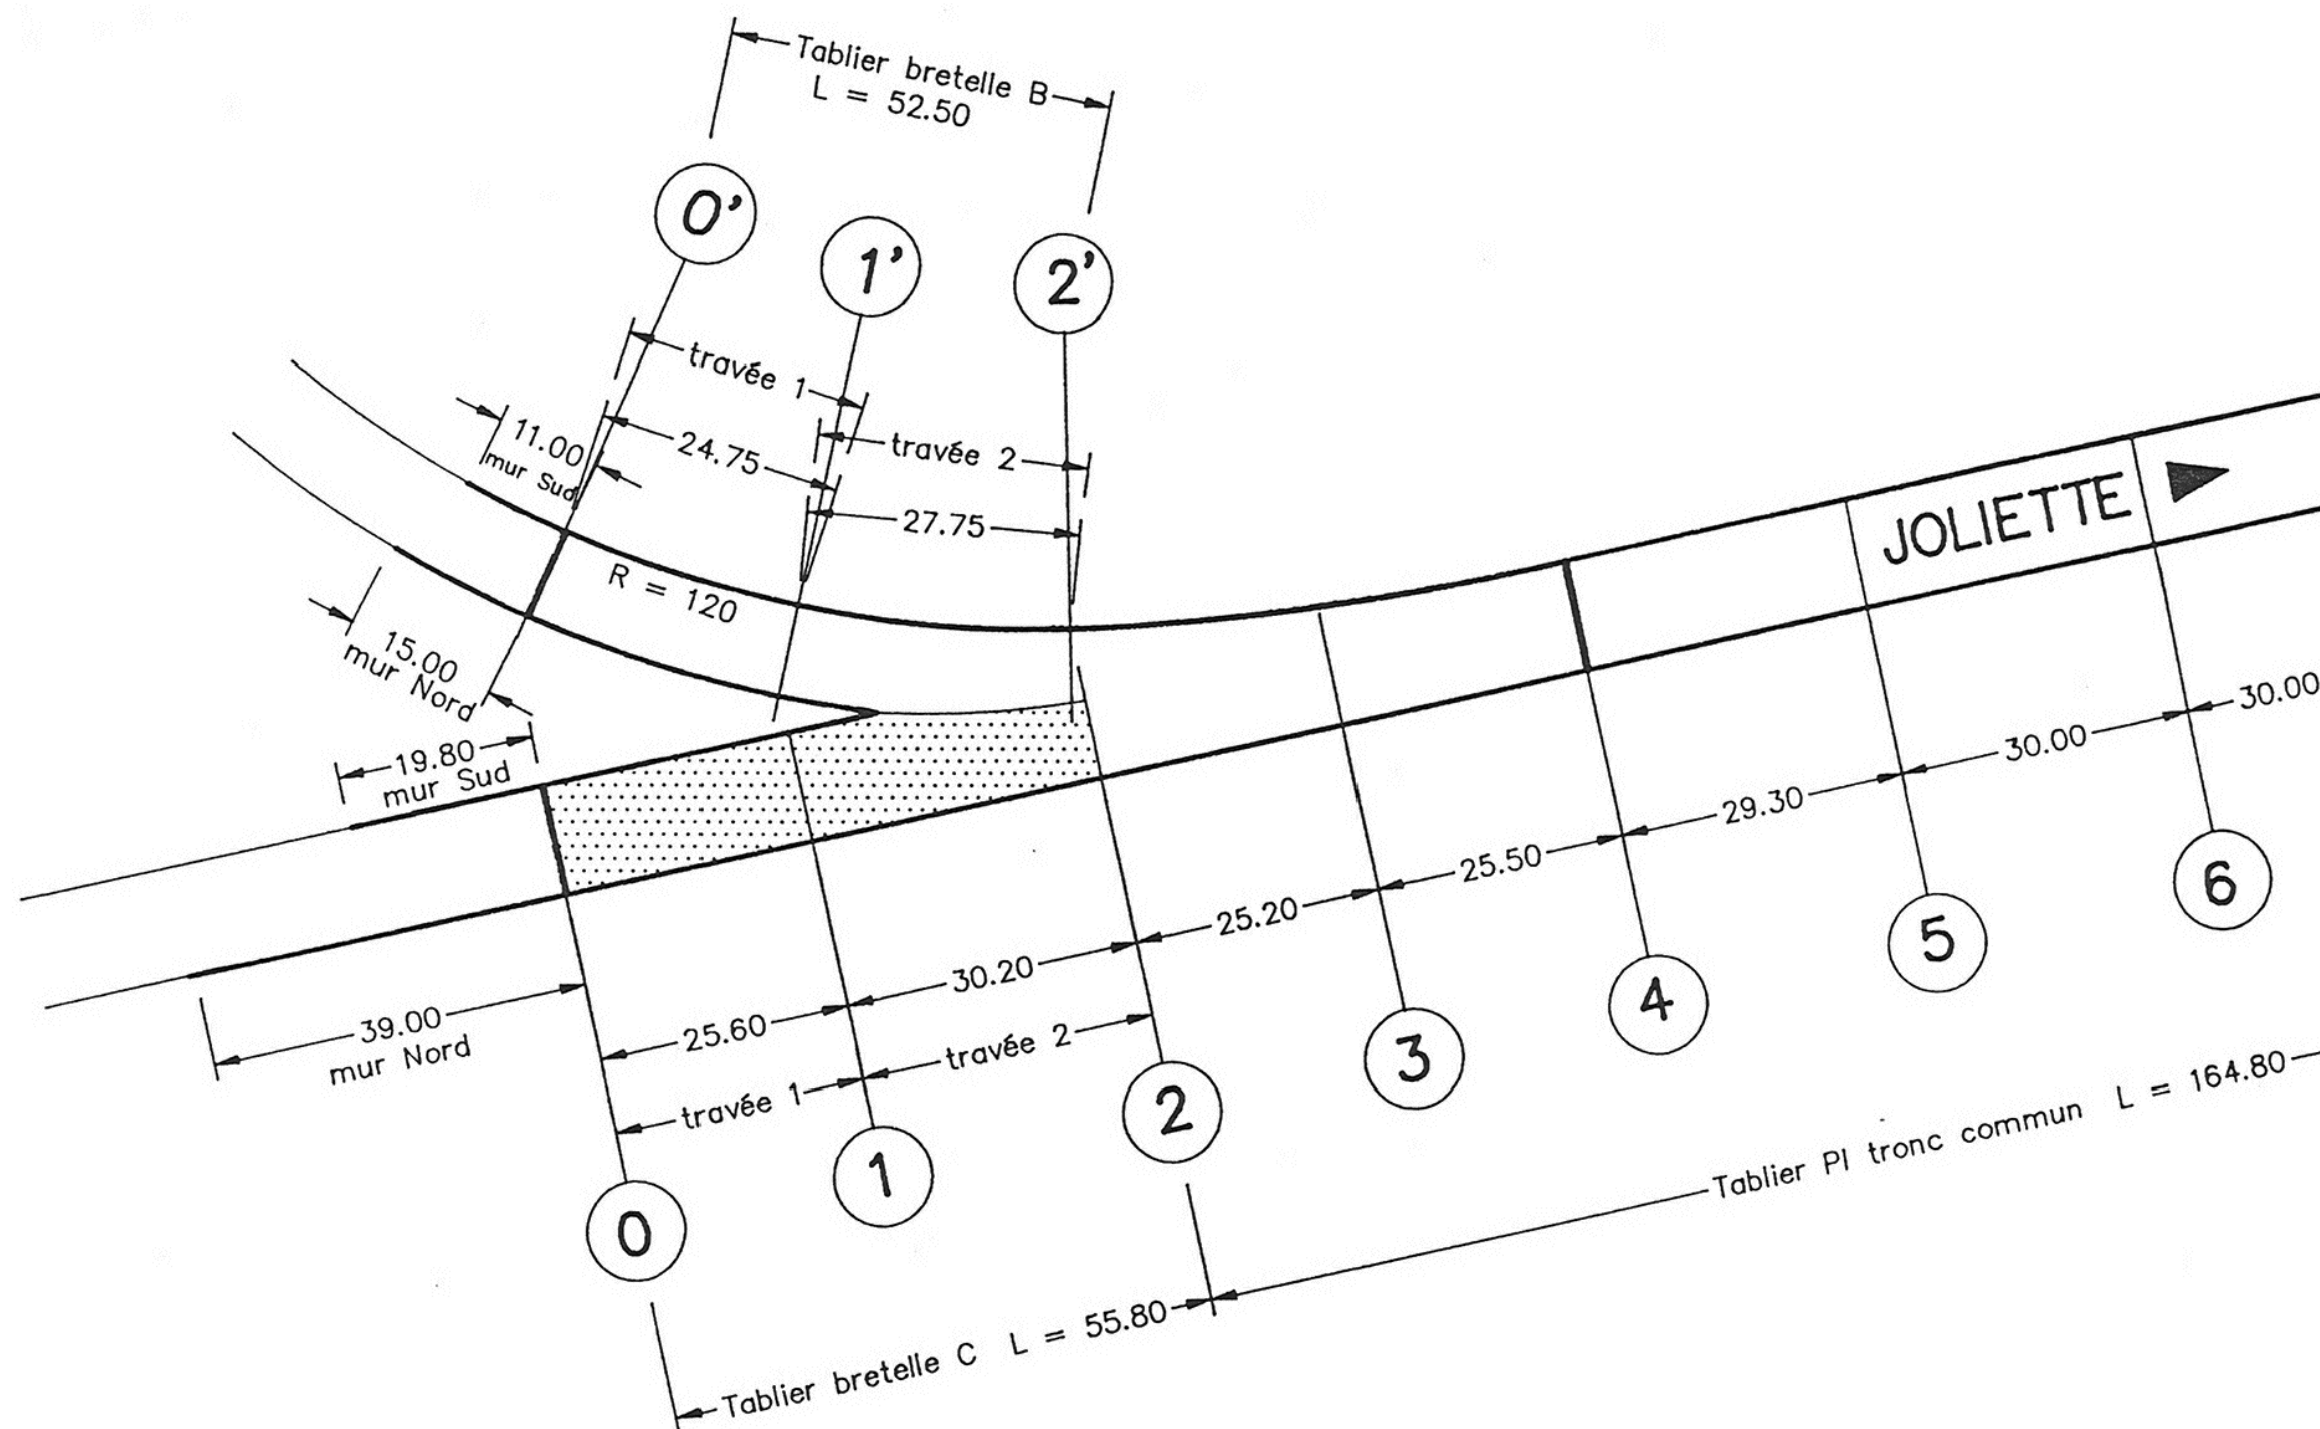
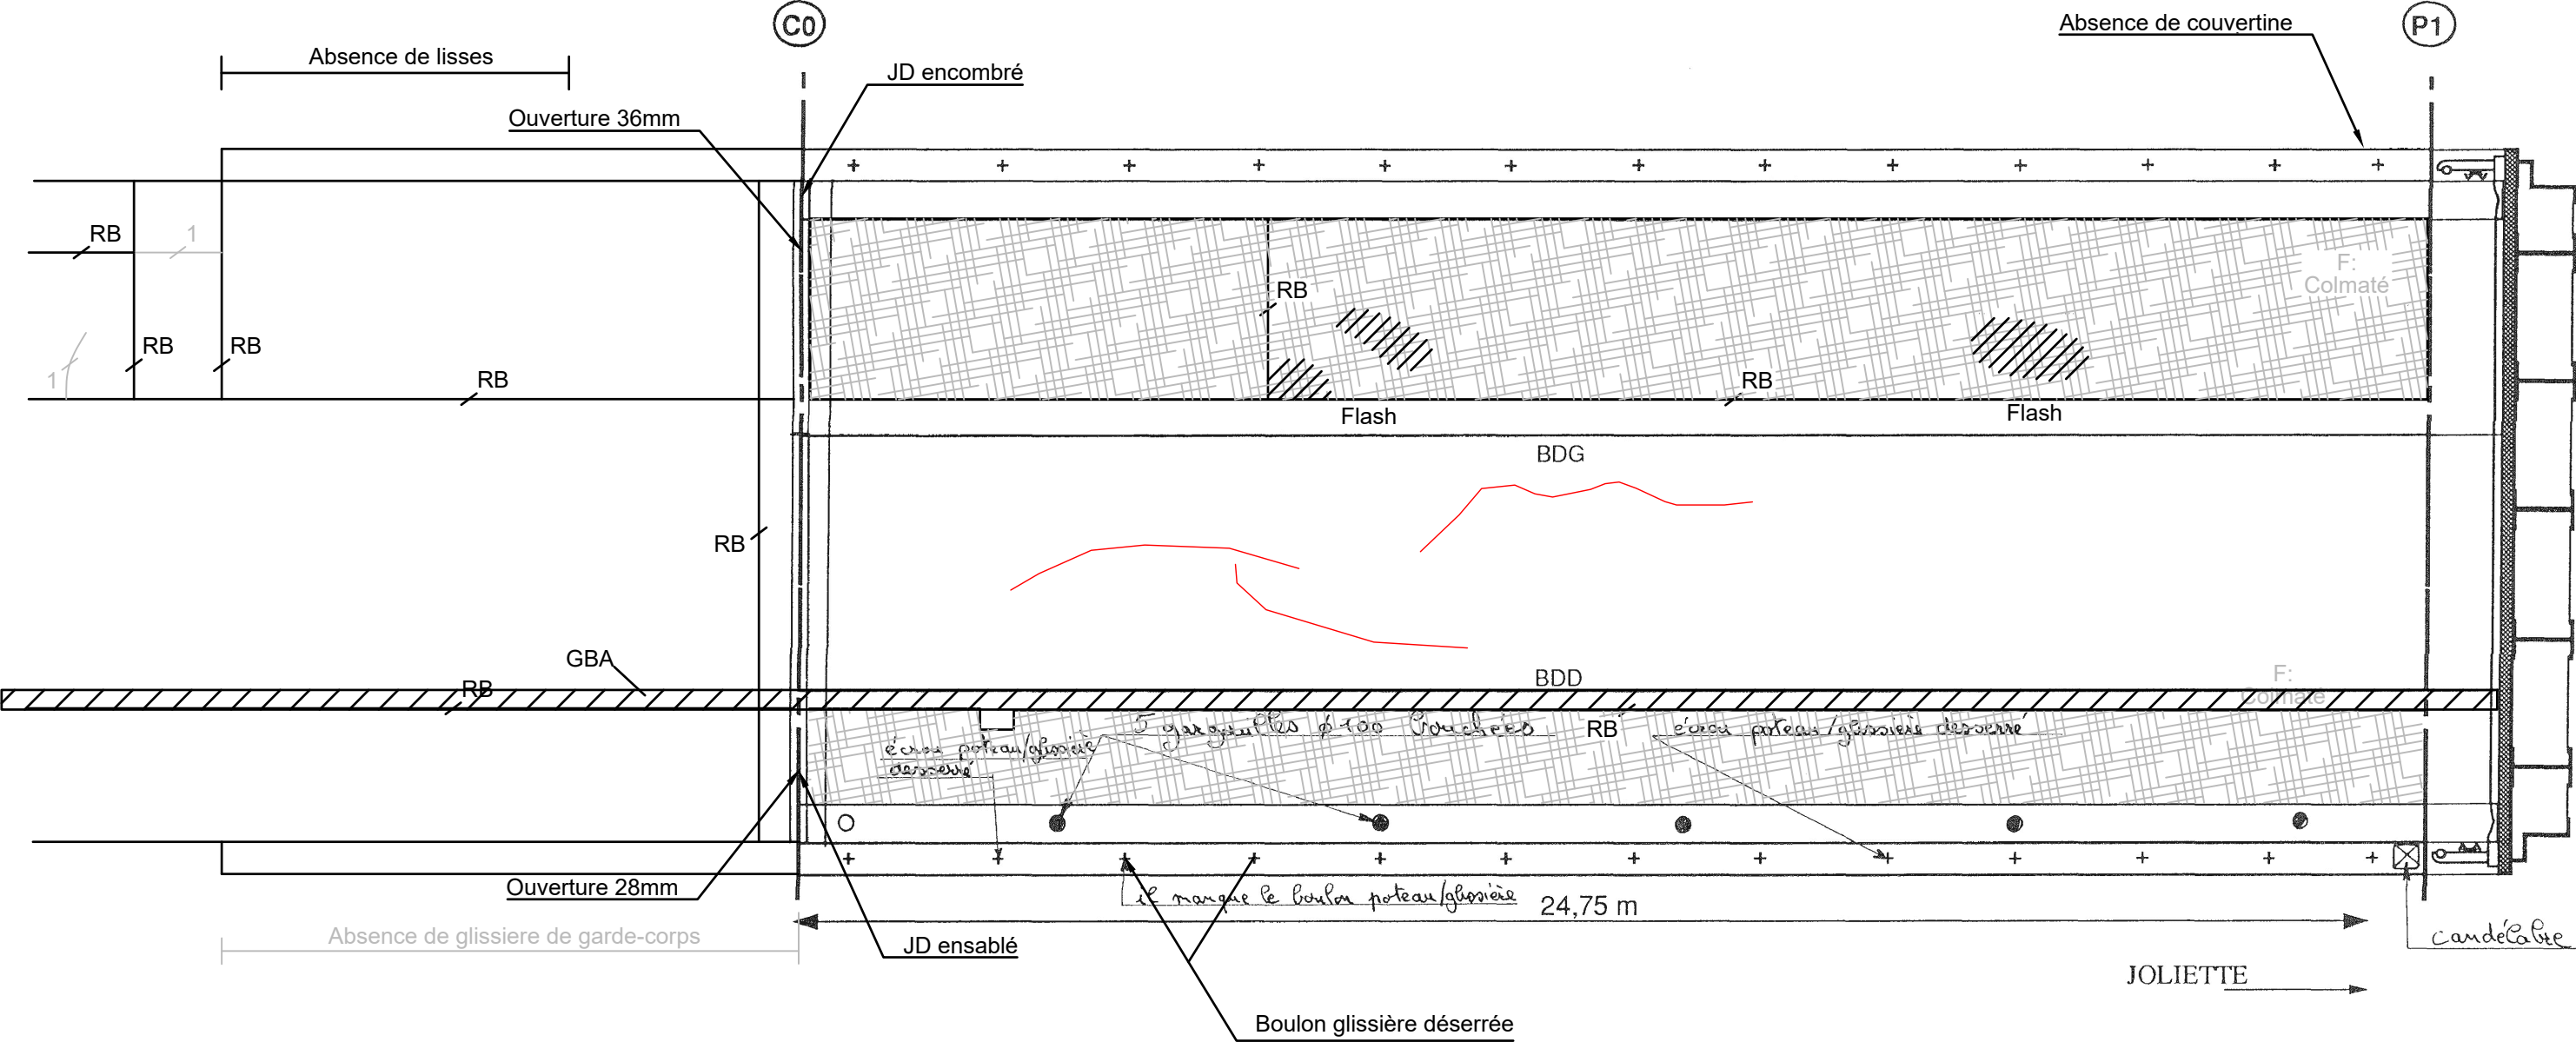
Remarques :
- altération du revêtement anti-corrosion
-Végétation dans les cunettes et encombrement
- fissures longitudinales sur le solin

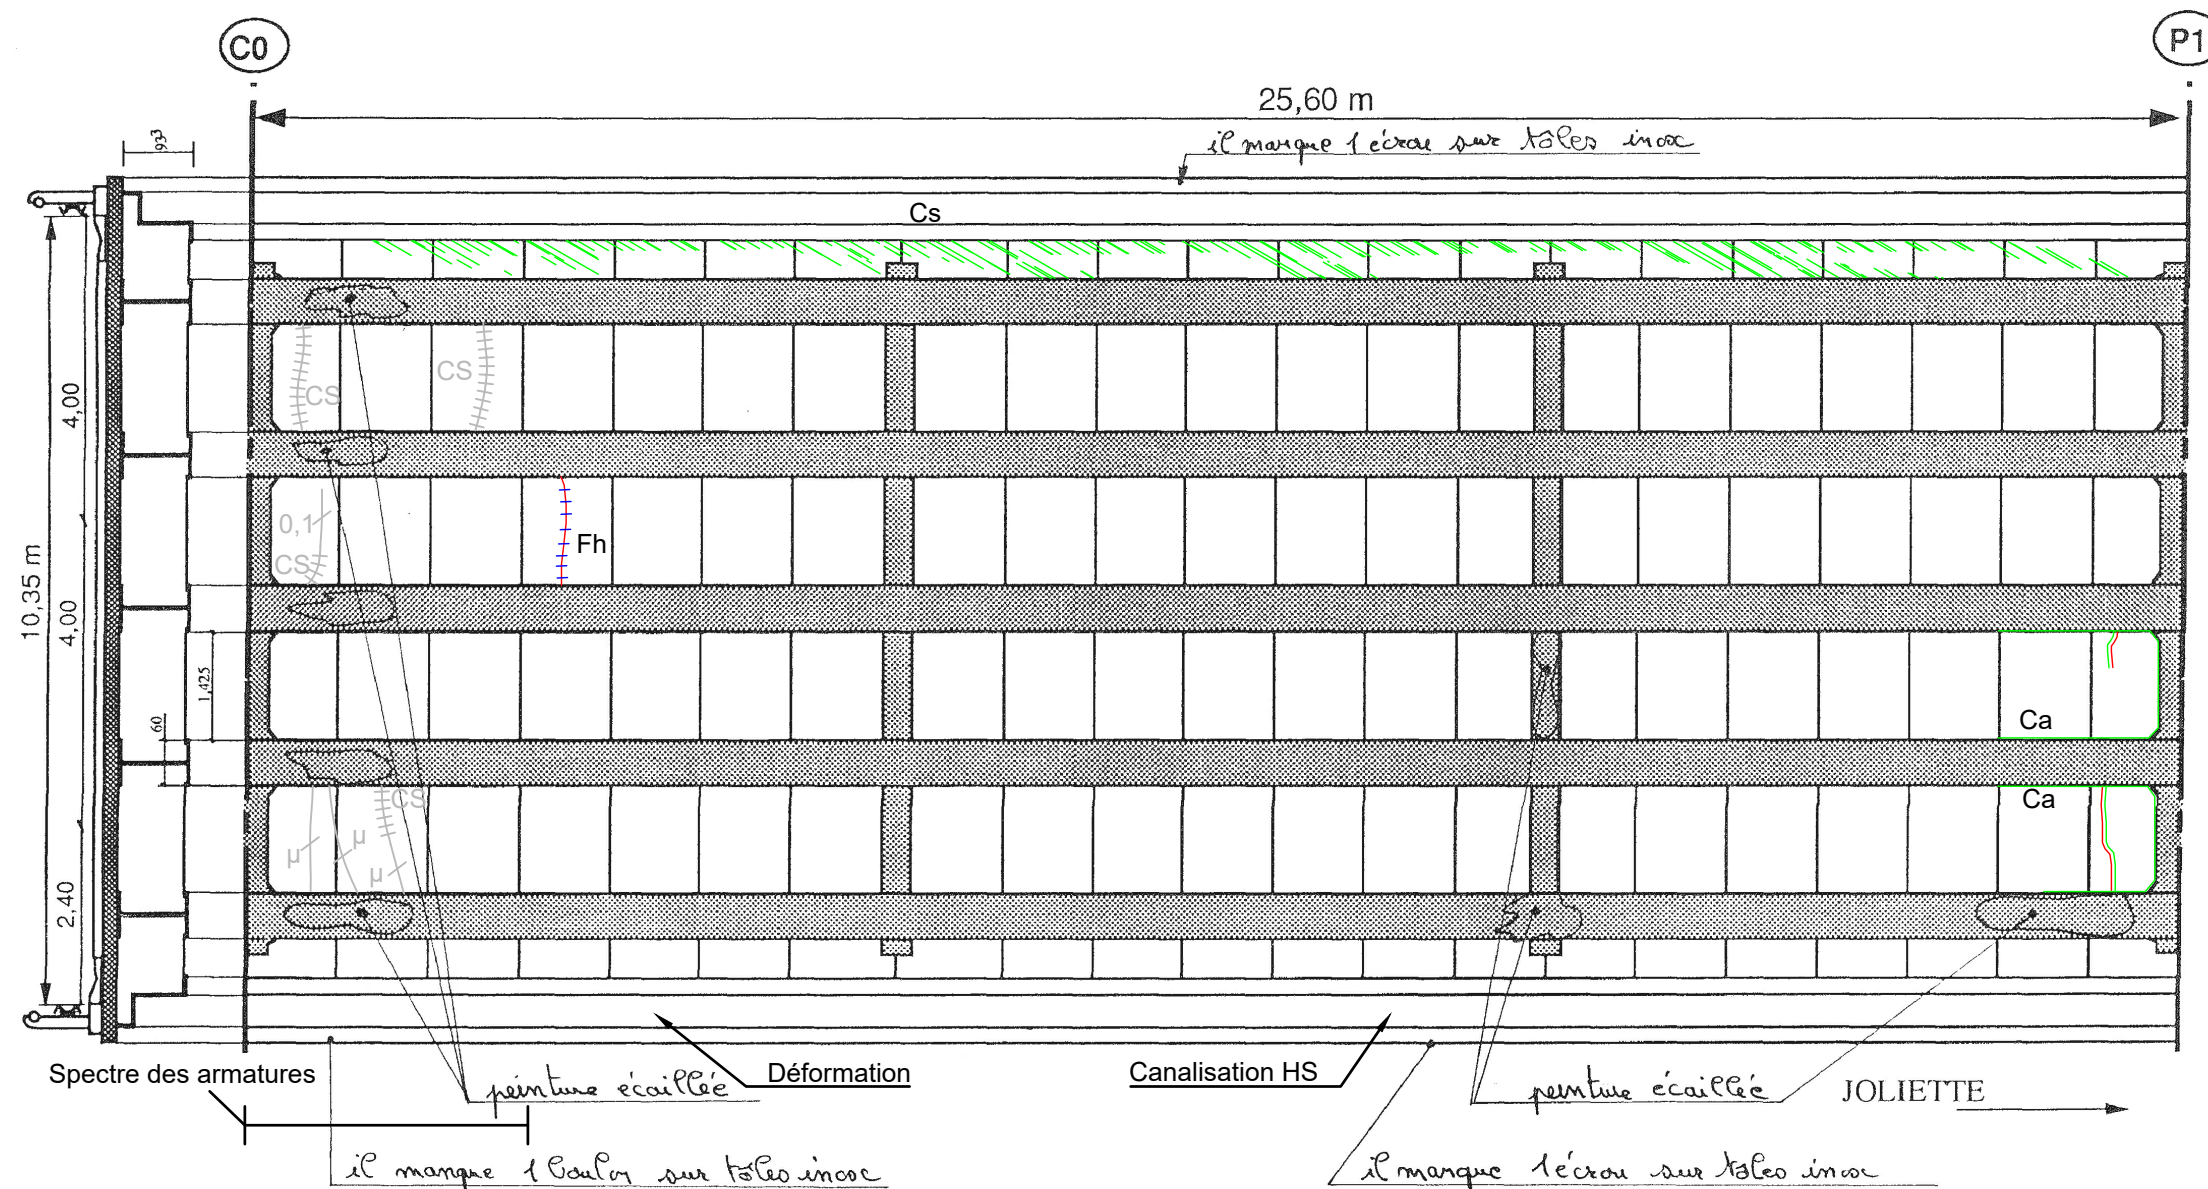
Remarque :
-Altération de la peinture ou revêtement anti-corrosion générales en sous-face de poutre

NOTA: Plaques en fibrociment absentes

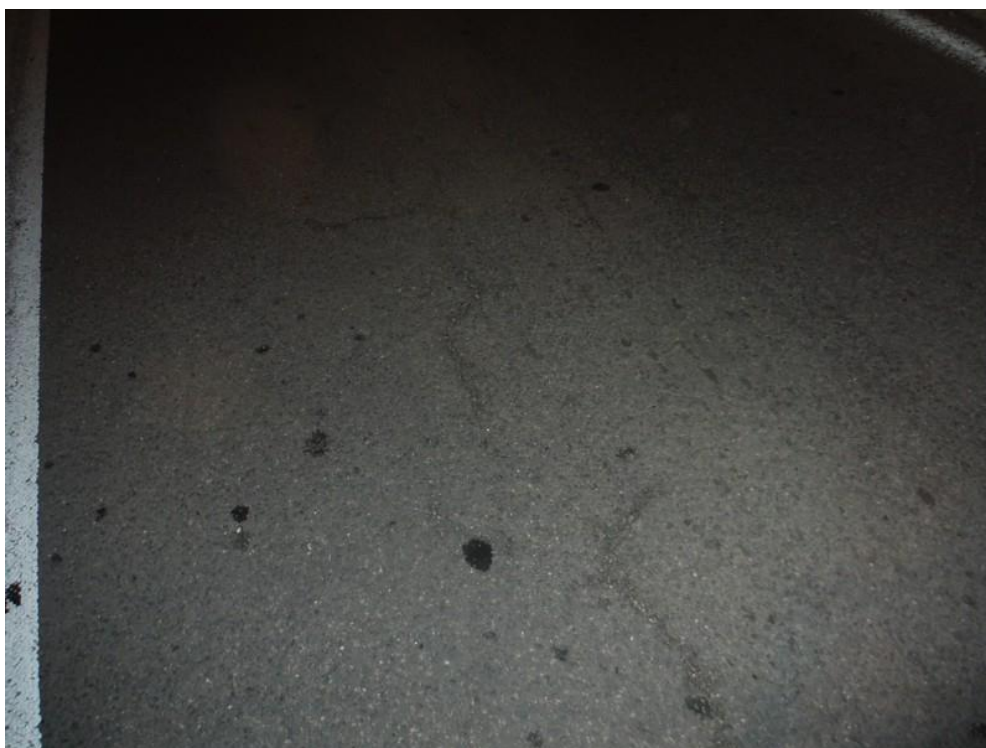
Photo n° 1

Vue générale de l'extrados de l'ouvrage.

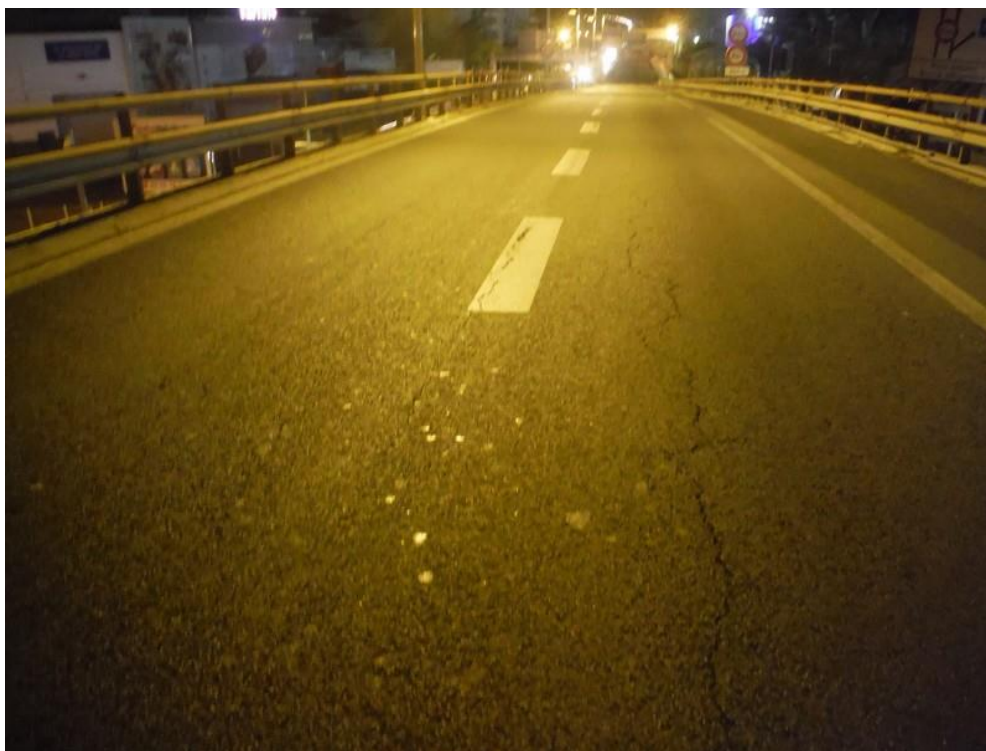
Photo n° 2

Réseau de fissure sur enrobé en extrados

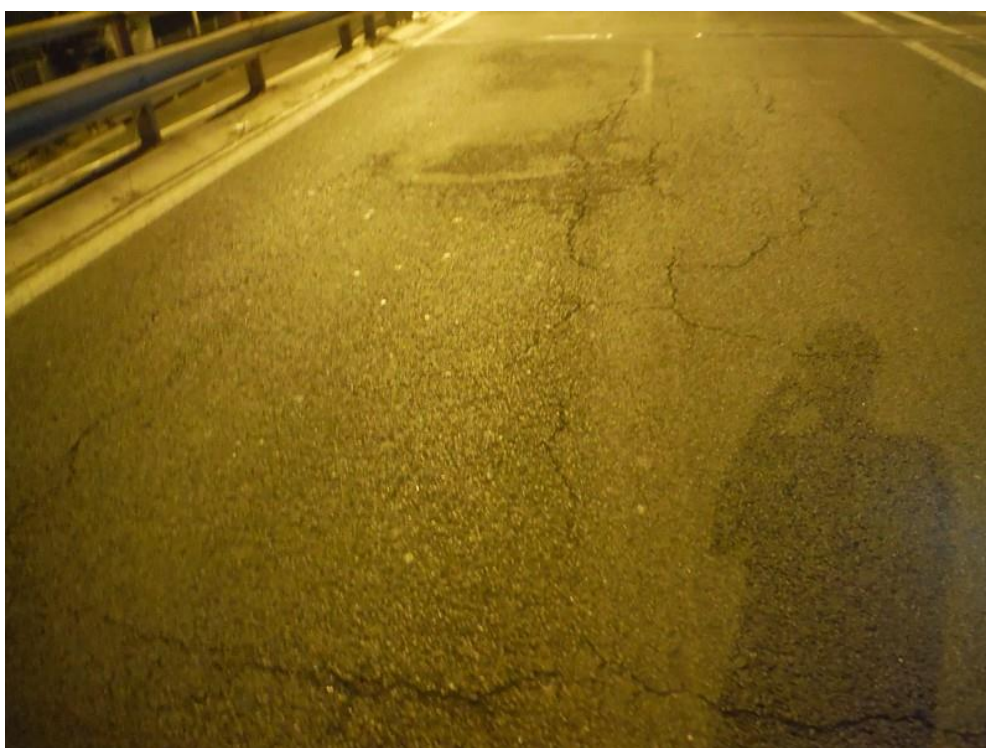
Photo n° 3

Fissuration longitudinale de l'enrobé en extrados.

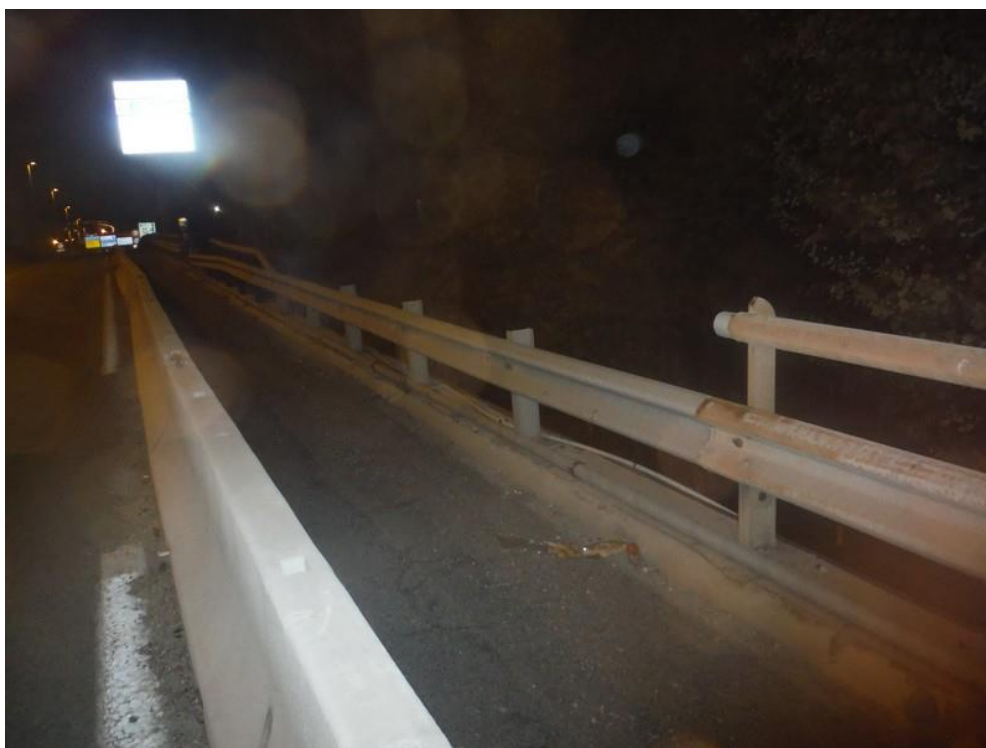
Photo n° 5

Déformation des dispositifs de retenue (barrière + glissière).

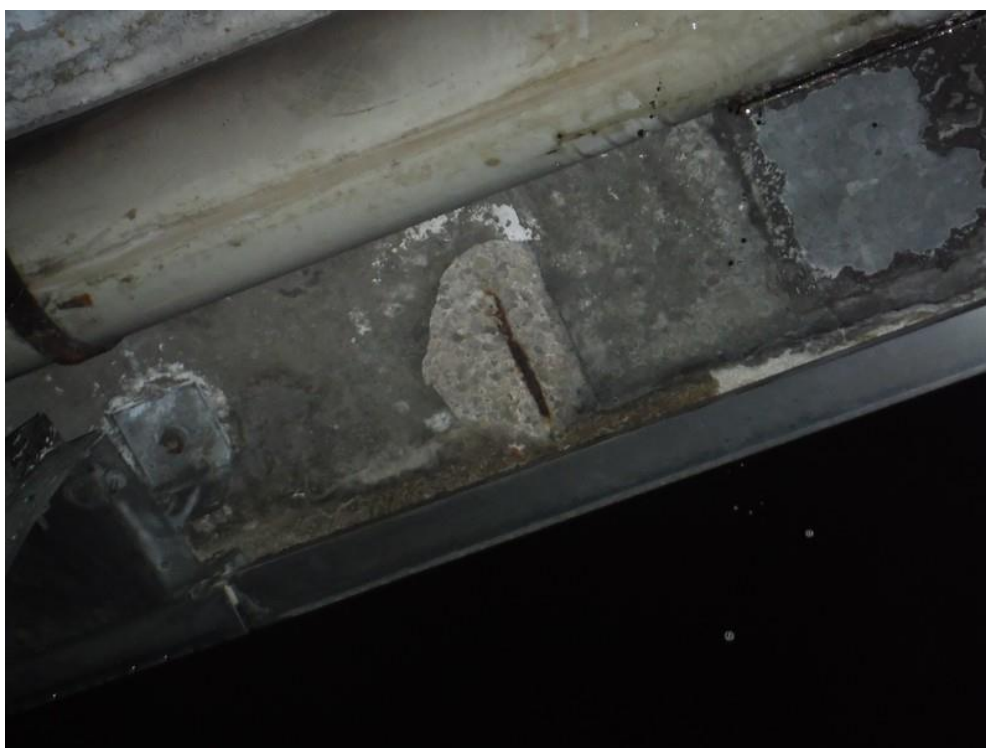
Photo n° 13

Traces de coulures et éclats de béton en cours de formation en encorbellement.

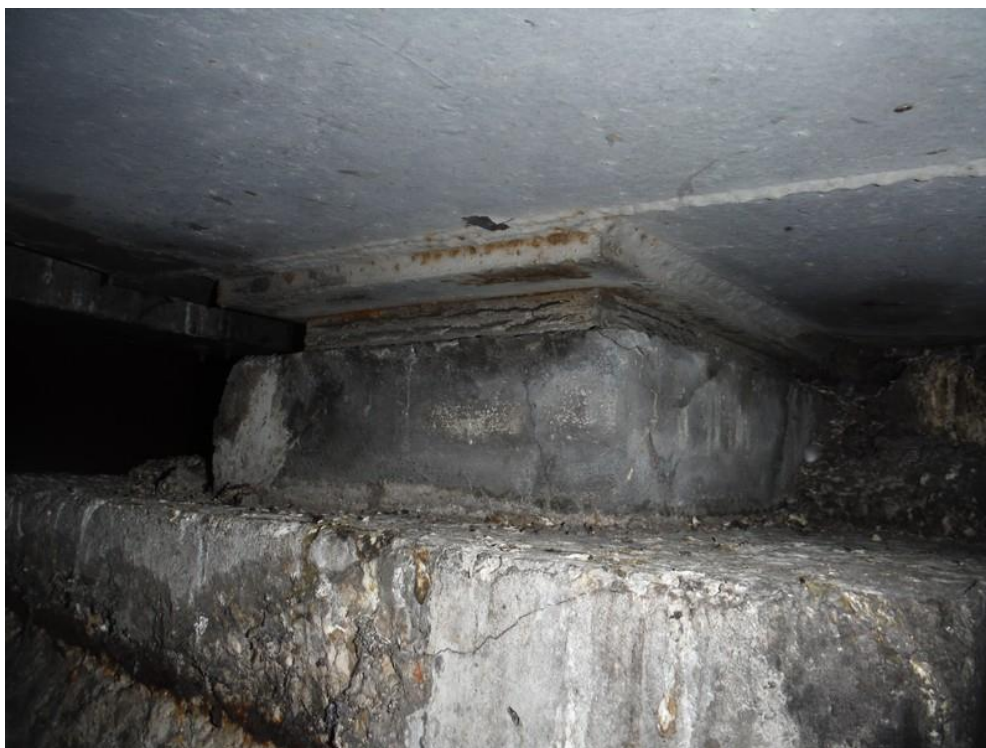
Photo n° 16

Craquelure de l'appareil d'appuis sur la pile P3.

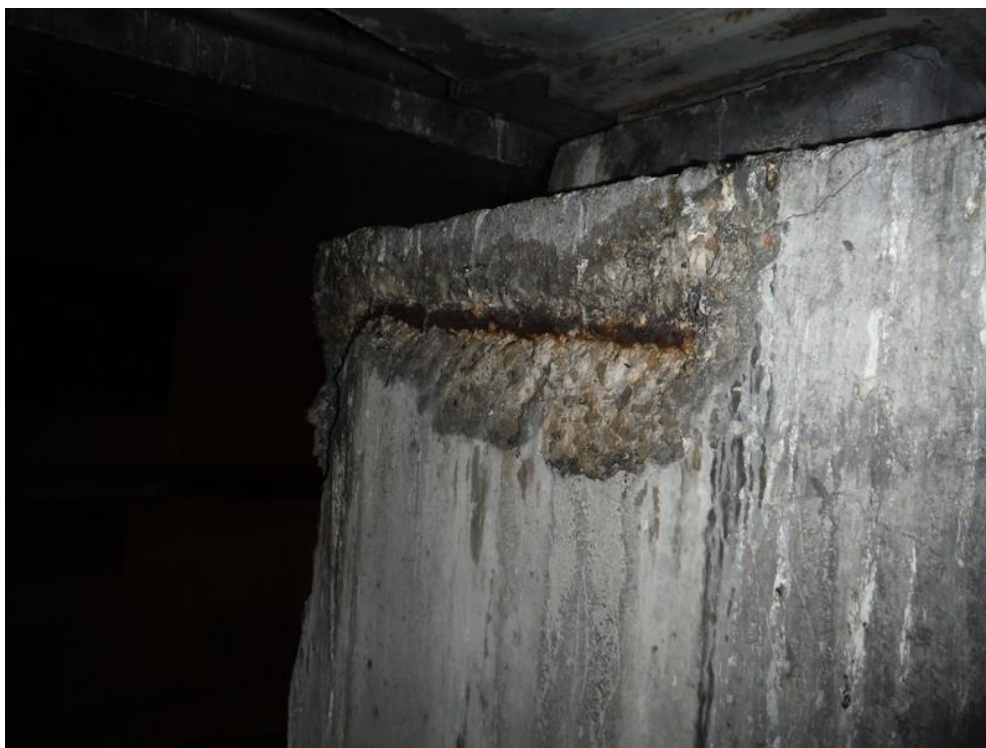
Photo n° 18

Eclat de béton avec acier apparent et coulures d'oxydes sur P4

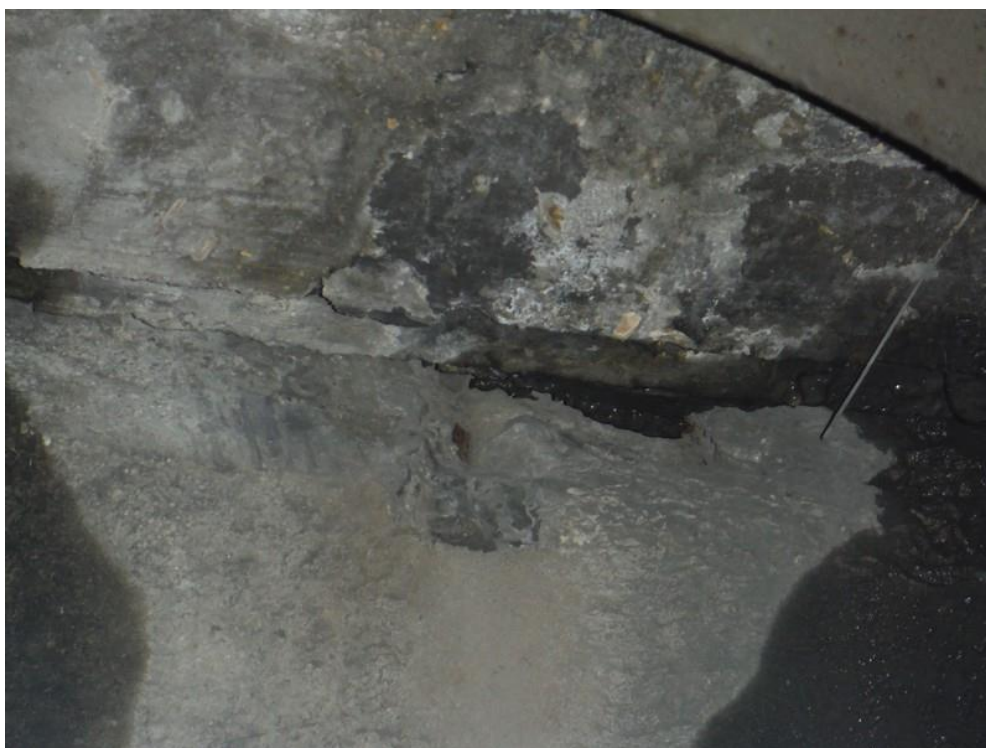
Photo n° 21

Eclat de béton avec armatures apparentes corrodées sur la tête du mur de front de la culée C8.
