AUTOROUTE A7

REMISE A NIVEAU DES OUVRAGES DE L'ECHANGEUR A7-A557 SUR L'A557 A MARSEILLE (13)

Pièce B01.4 INSPECTIONS

IDP DES OUVRAGES D'ART DU RESEAU ROUTIER NATIONAL -
2016

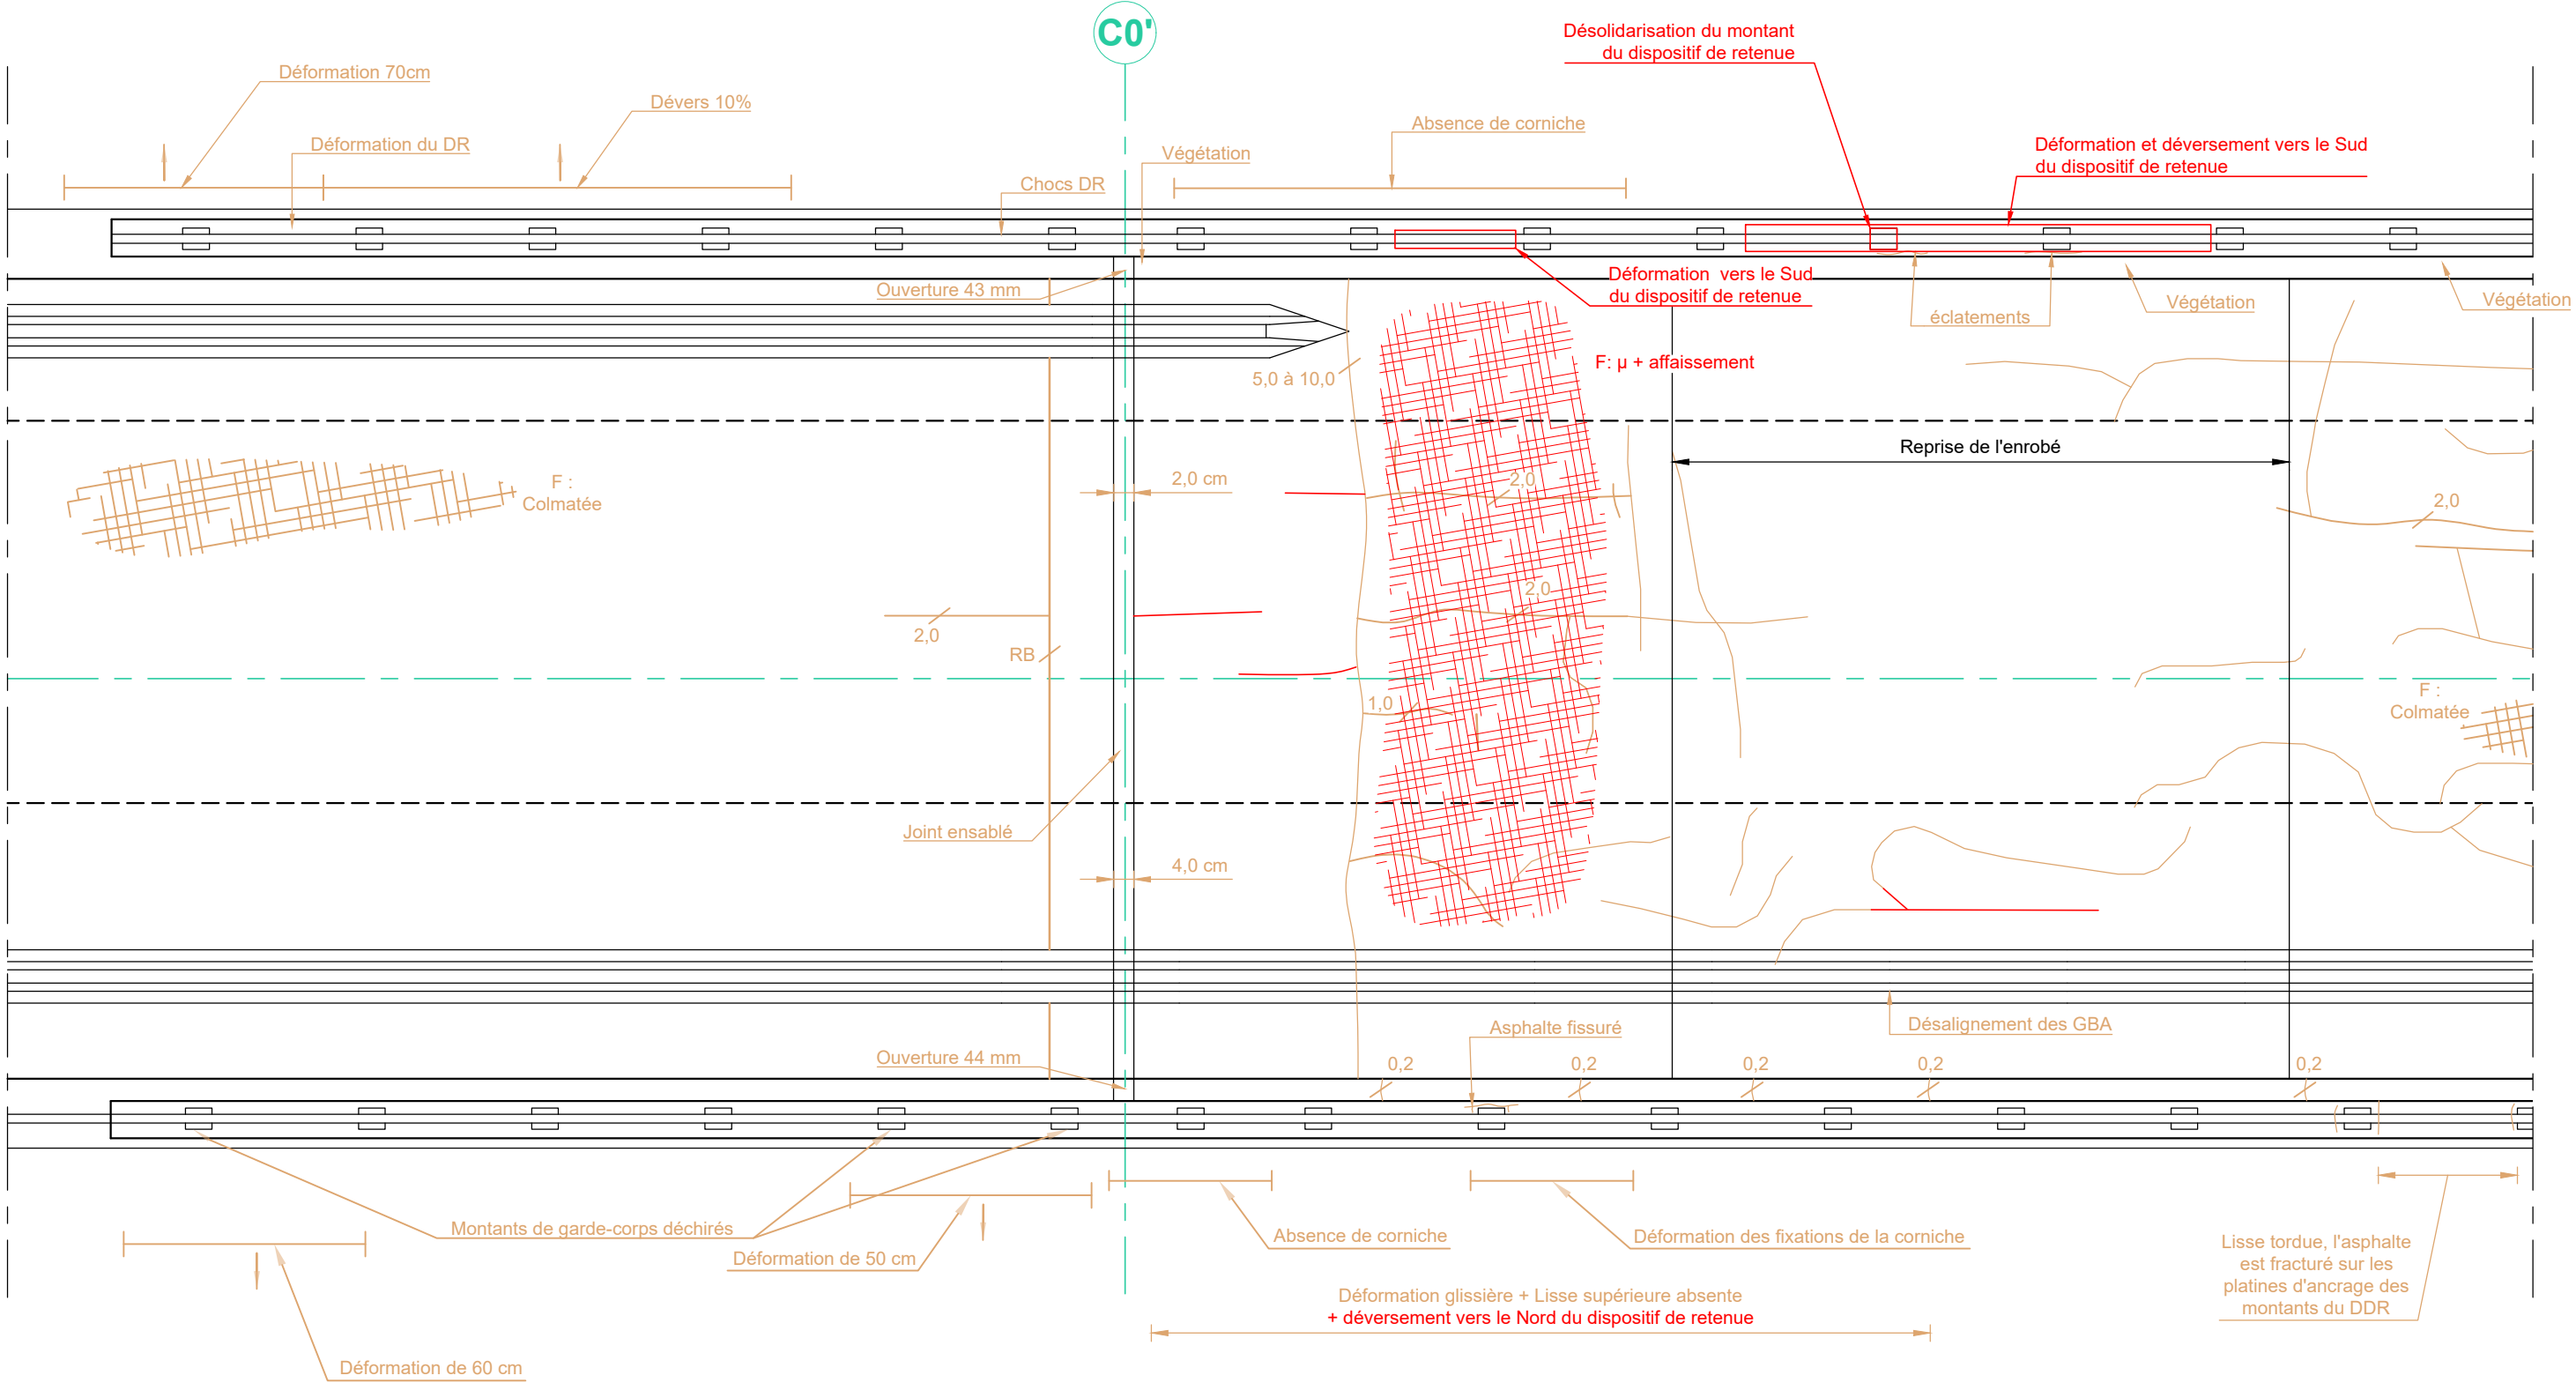
Remarques générales:

- Dépôts et végétation dans les fils d'eau ;
- Eclats de béton en formation en pied des montant des dispositifs de retenue ;
- Eclats de béton avec aciers apparents corrodés sur la GBA ;
- Corrosion des boulons de fixation des montants des dispositifs de retenue.

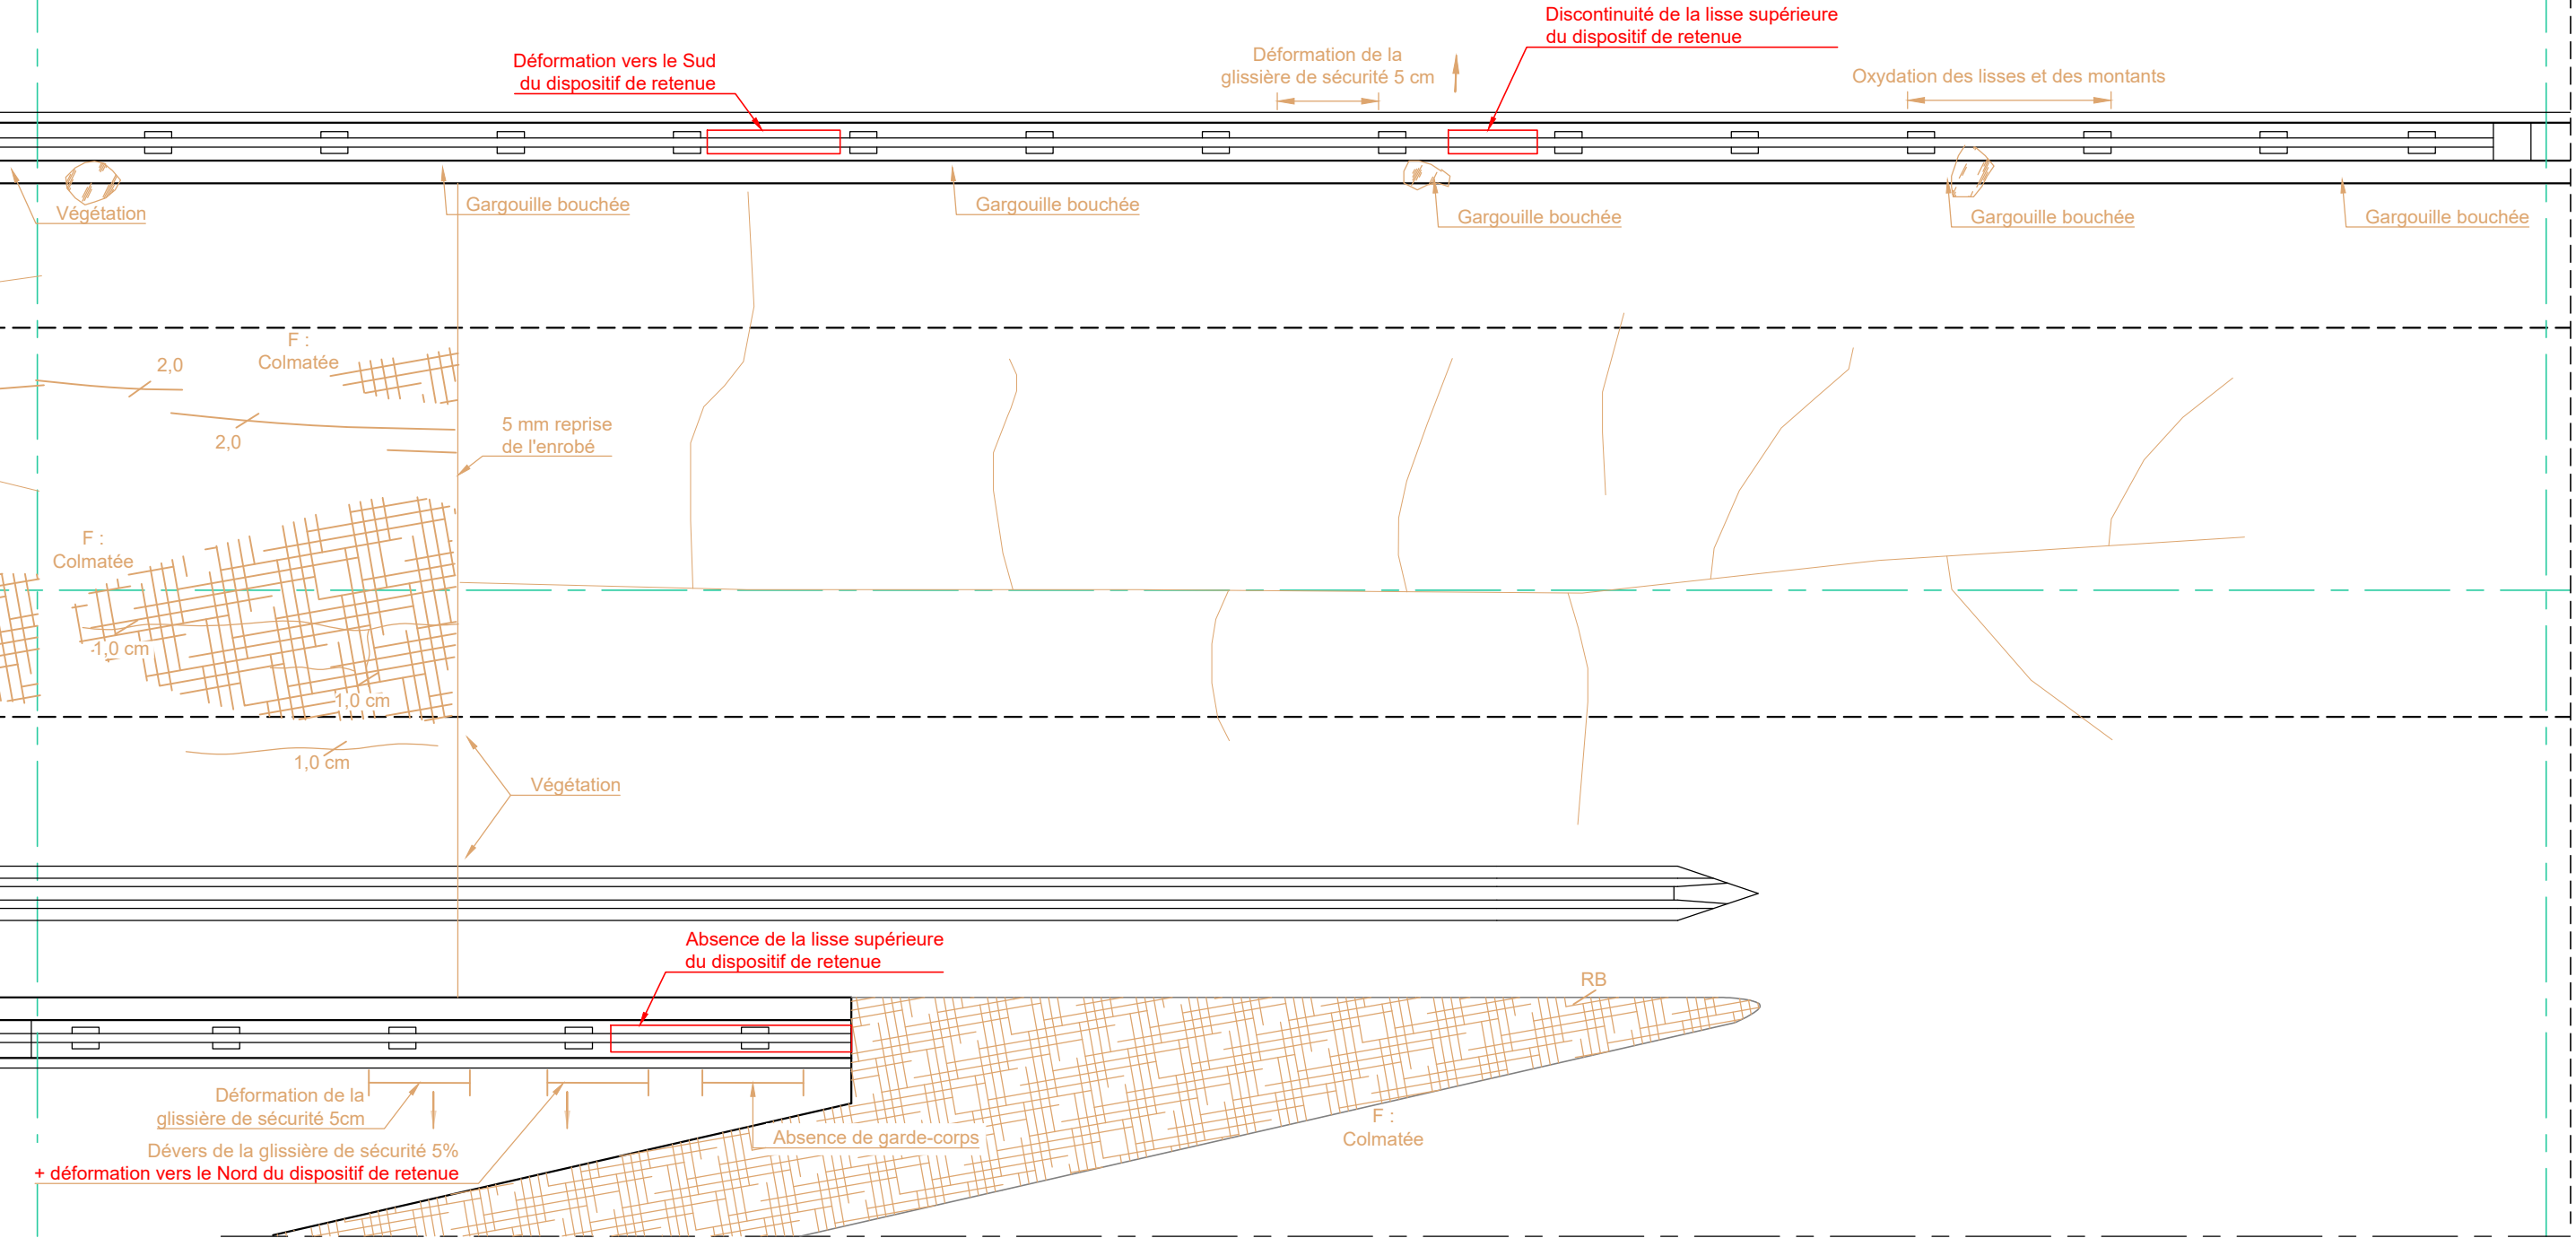
Remarques générales:
- Dépôts et végétation dans les fils d'eau ;
- Eclat de bétons en formation en pied des montant des dispositifs de retenue ;
- Eclat de bétons avec aciers apparents corrodés sur la GBA ;
- Corrosion des boulons de fixation des montants des dispositifs de retenue.

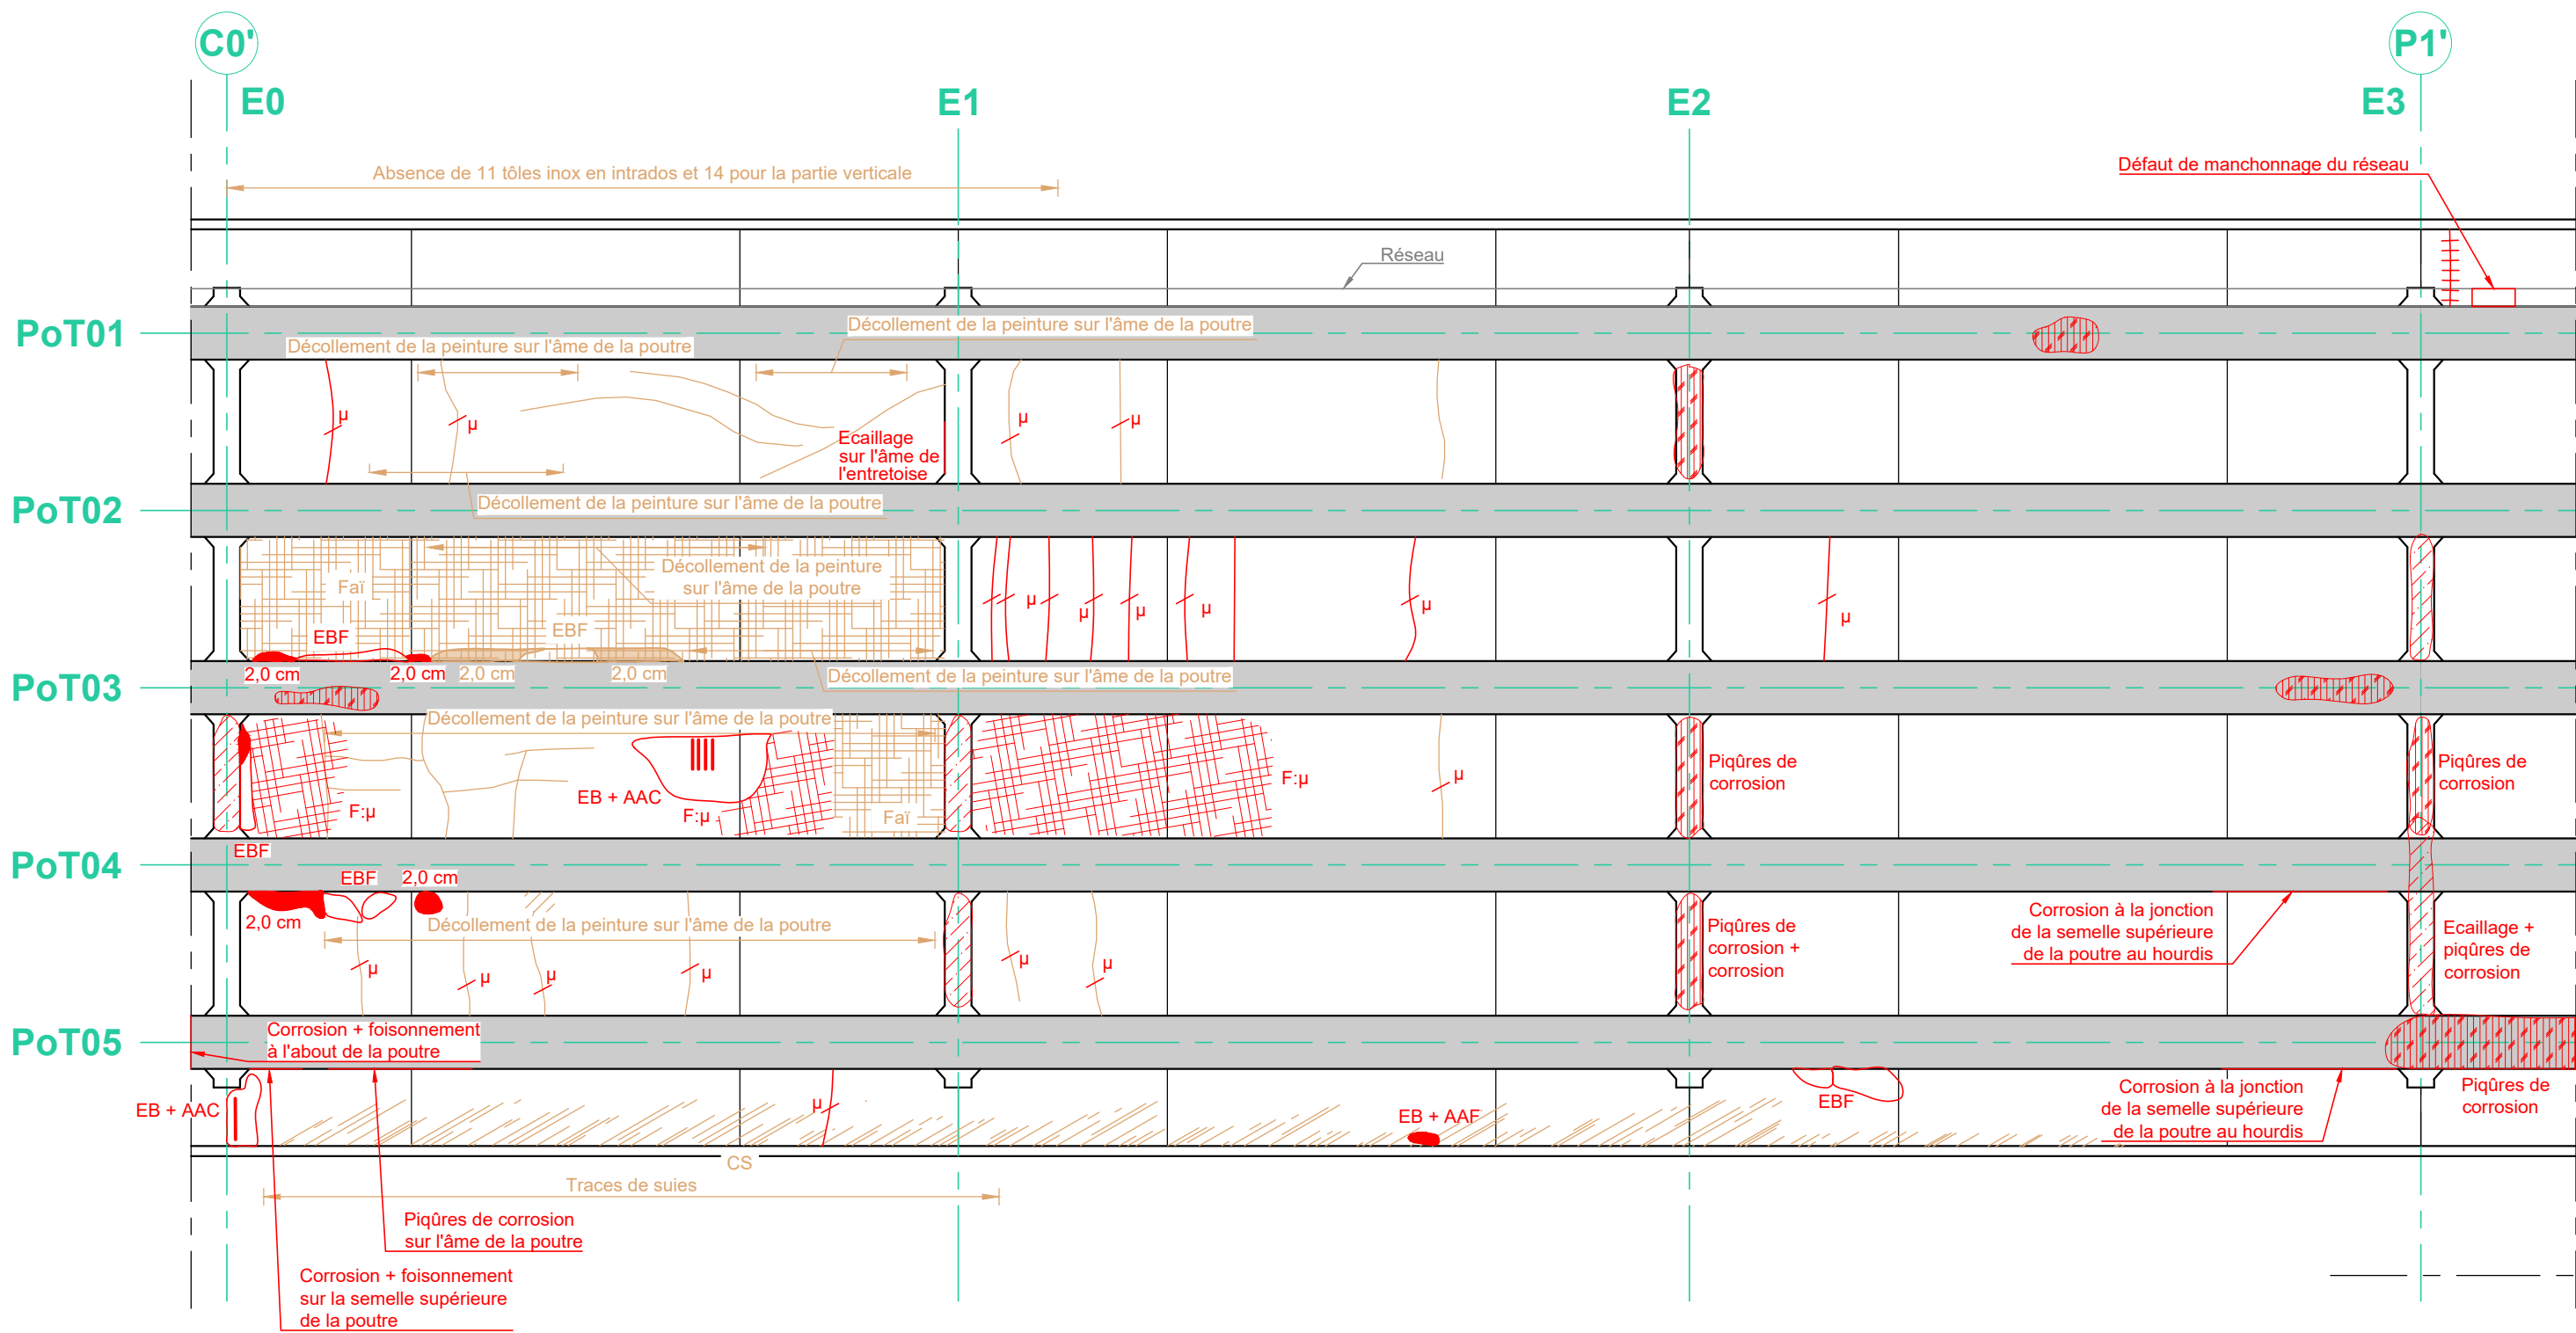
Remarque générale:
- Nombreuses zones d'écaillage de la protection anti-corrosion sur les âmes, en sous-face et sur les semelles des poutres métalliques.

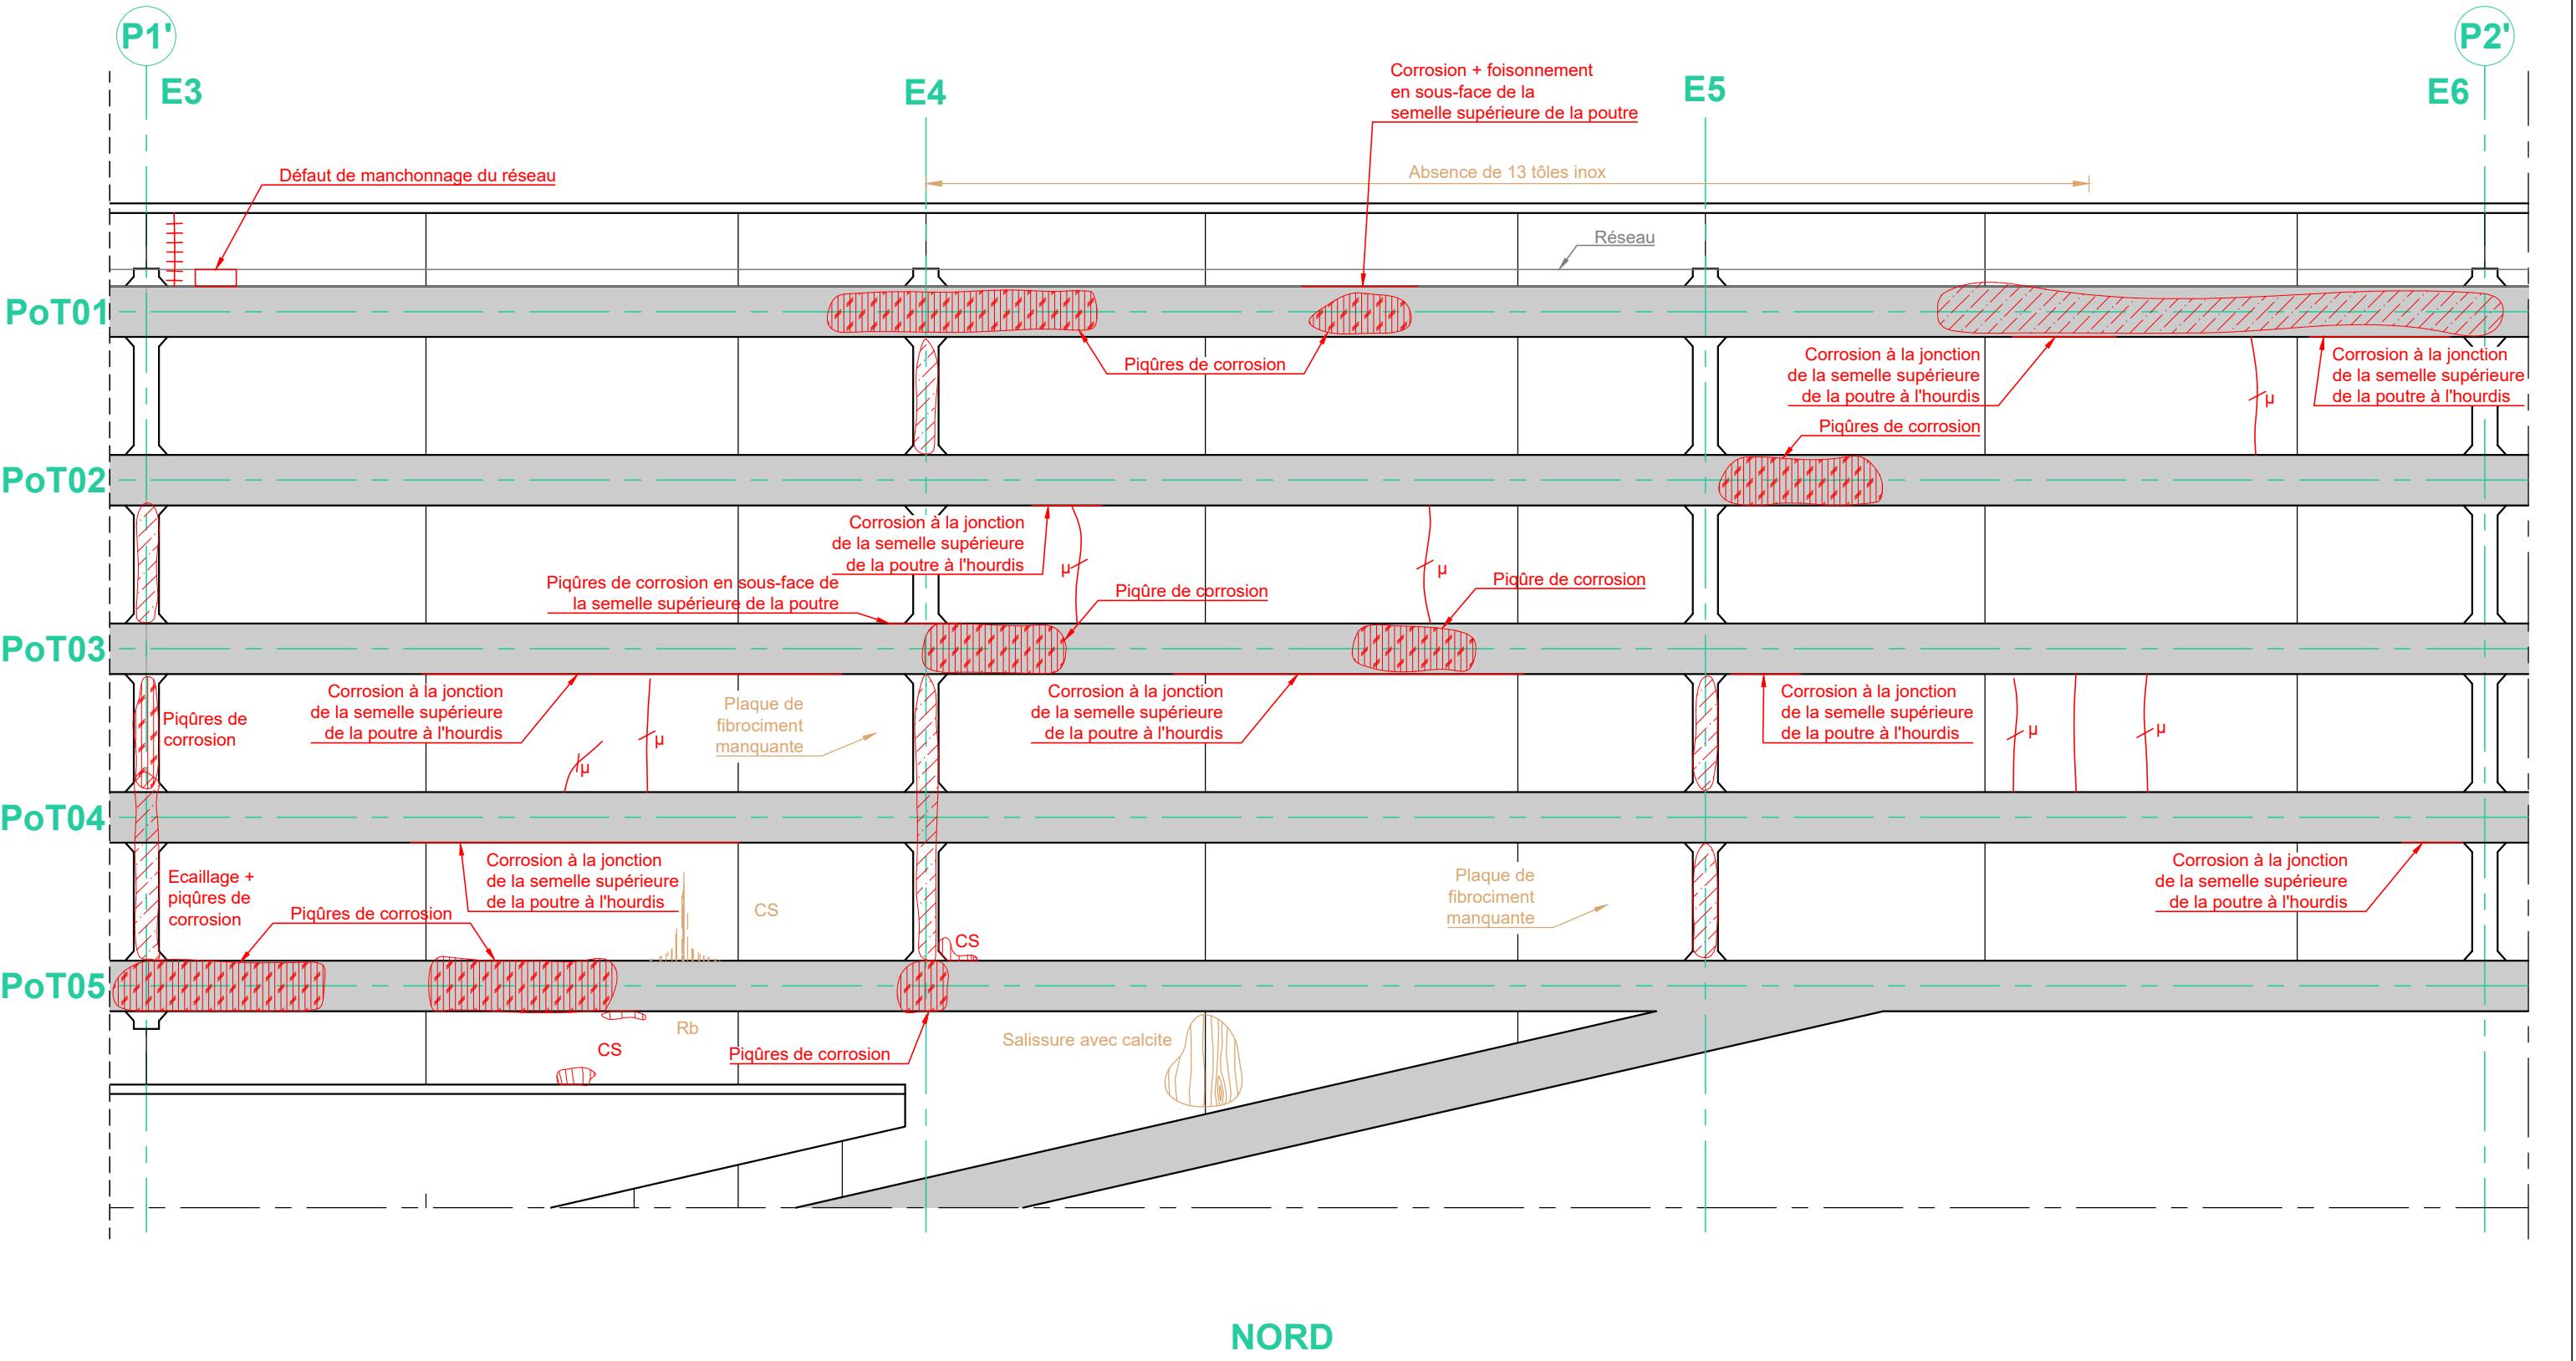
Remarque générale:
- Nombreuses zones d'écaillage de la protection anti-corrosion sur les âmes, en sous-face et sur les semelles des poutres métalliques.

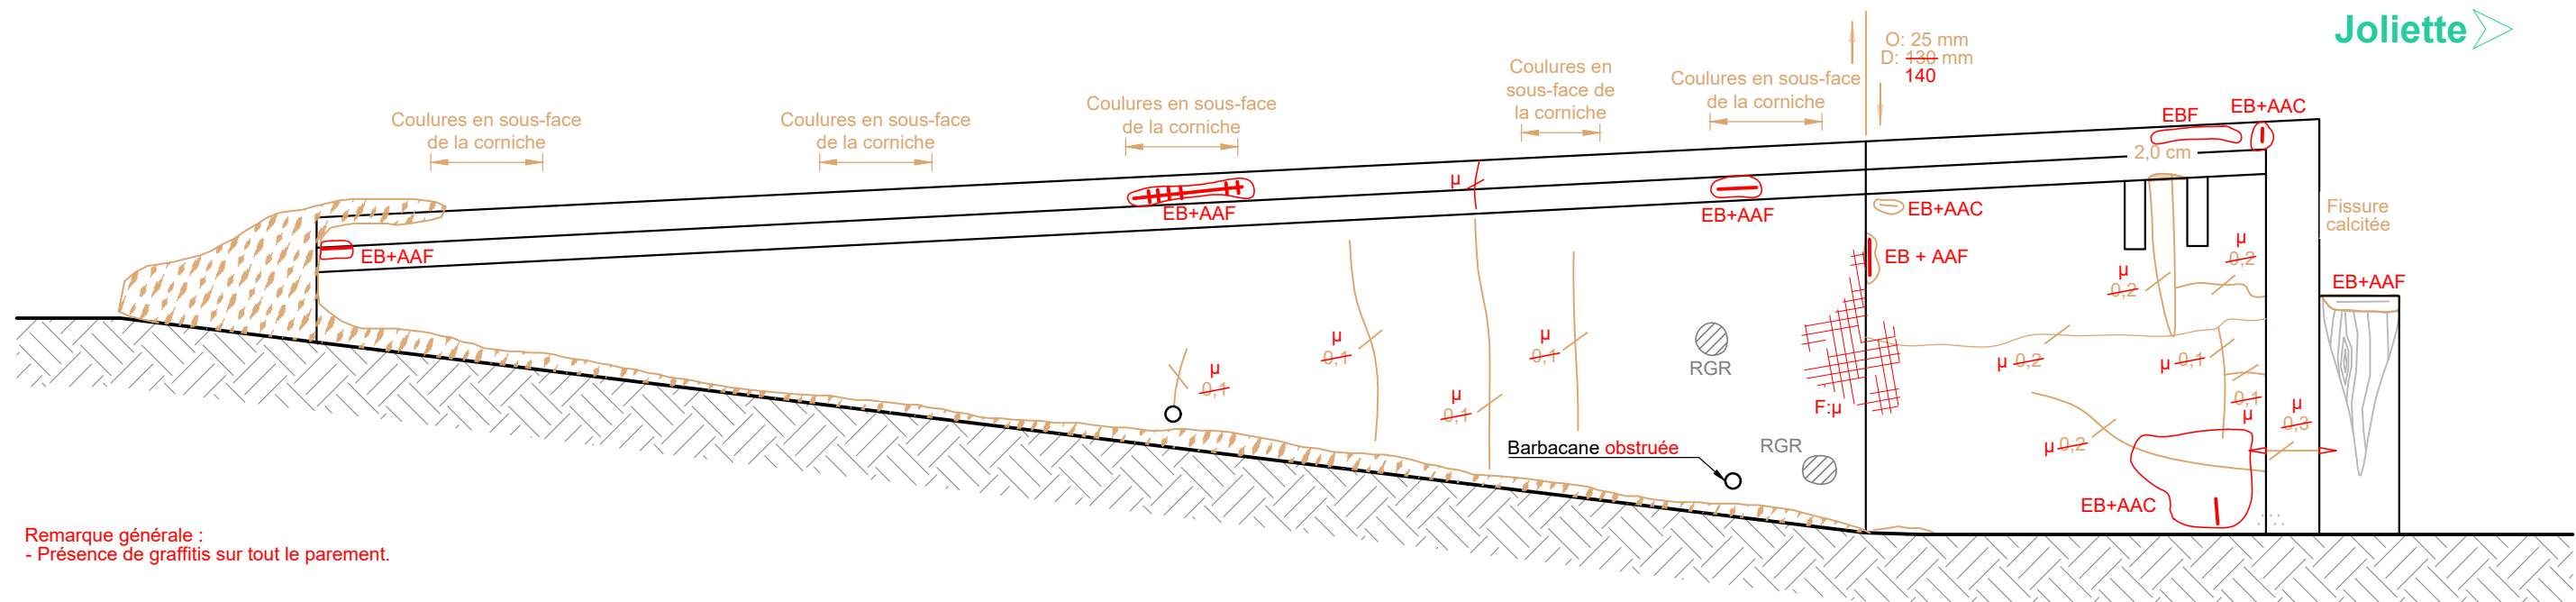
Remarque générale :
- Présence de graffitis sur tout le parement.

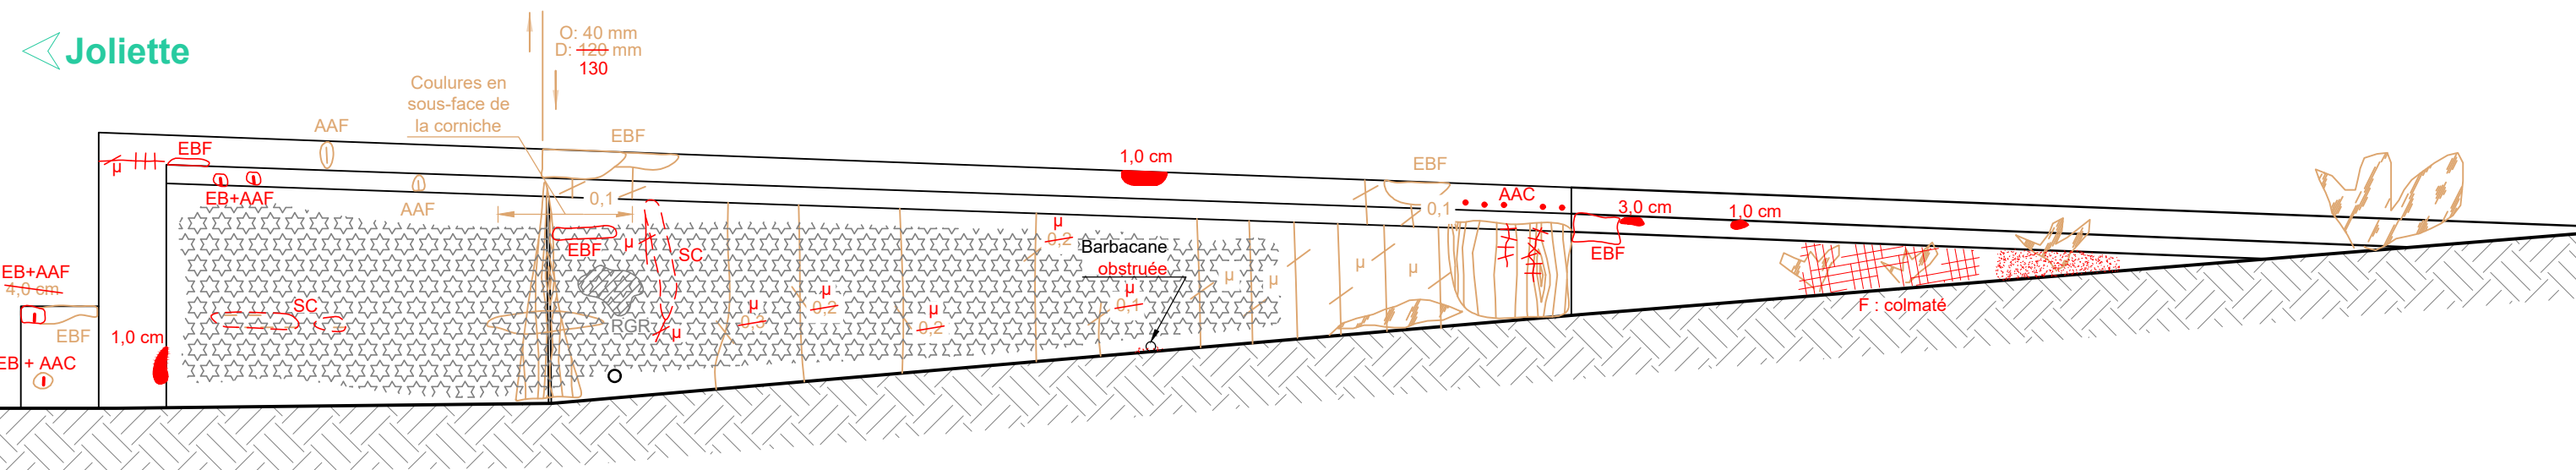
Remarques générales :
 - Décollement de l'enrobé sur les corniches au niveau du mur en retour Sud de la culée C0' ;
 - Dépôts de poubelle en pied du mur en retour Sud de la culée C0' ;
 - **Arbustes tout le long du mur en retour.**

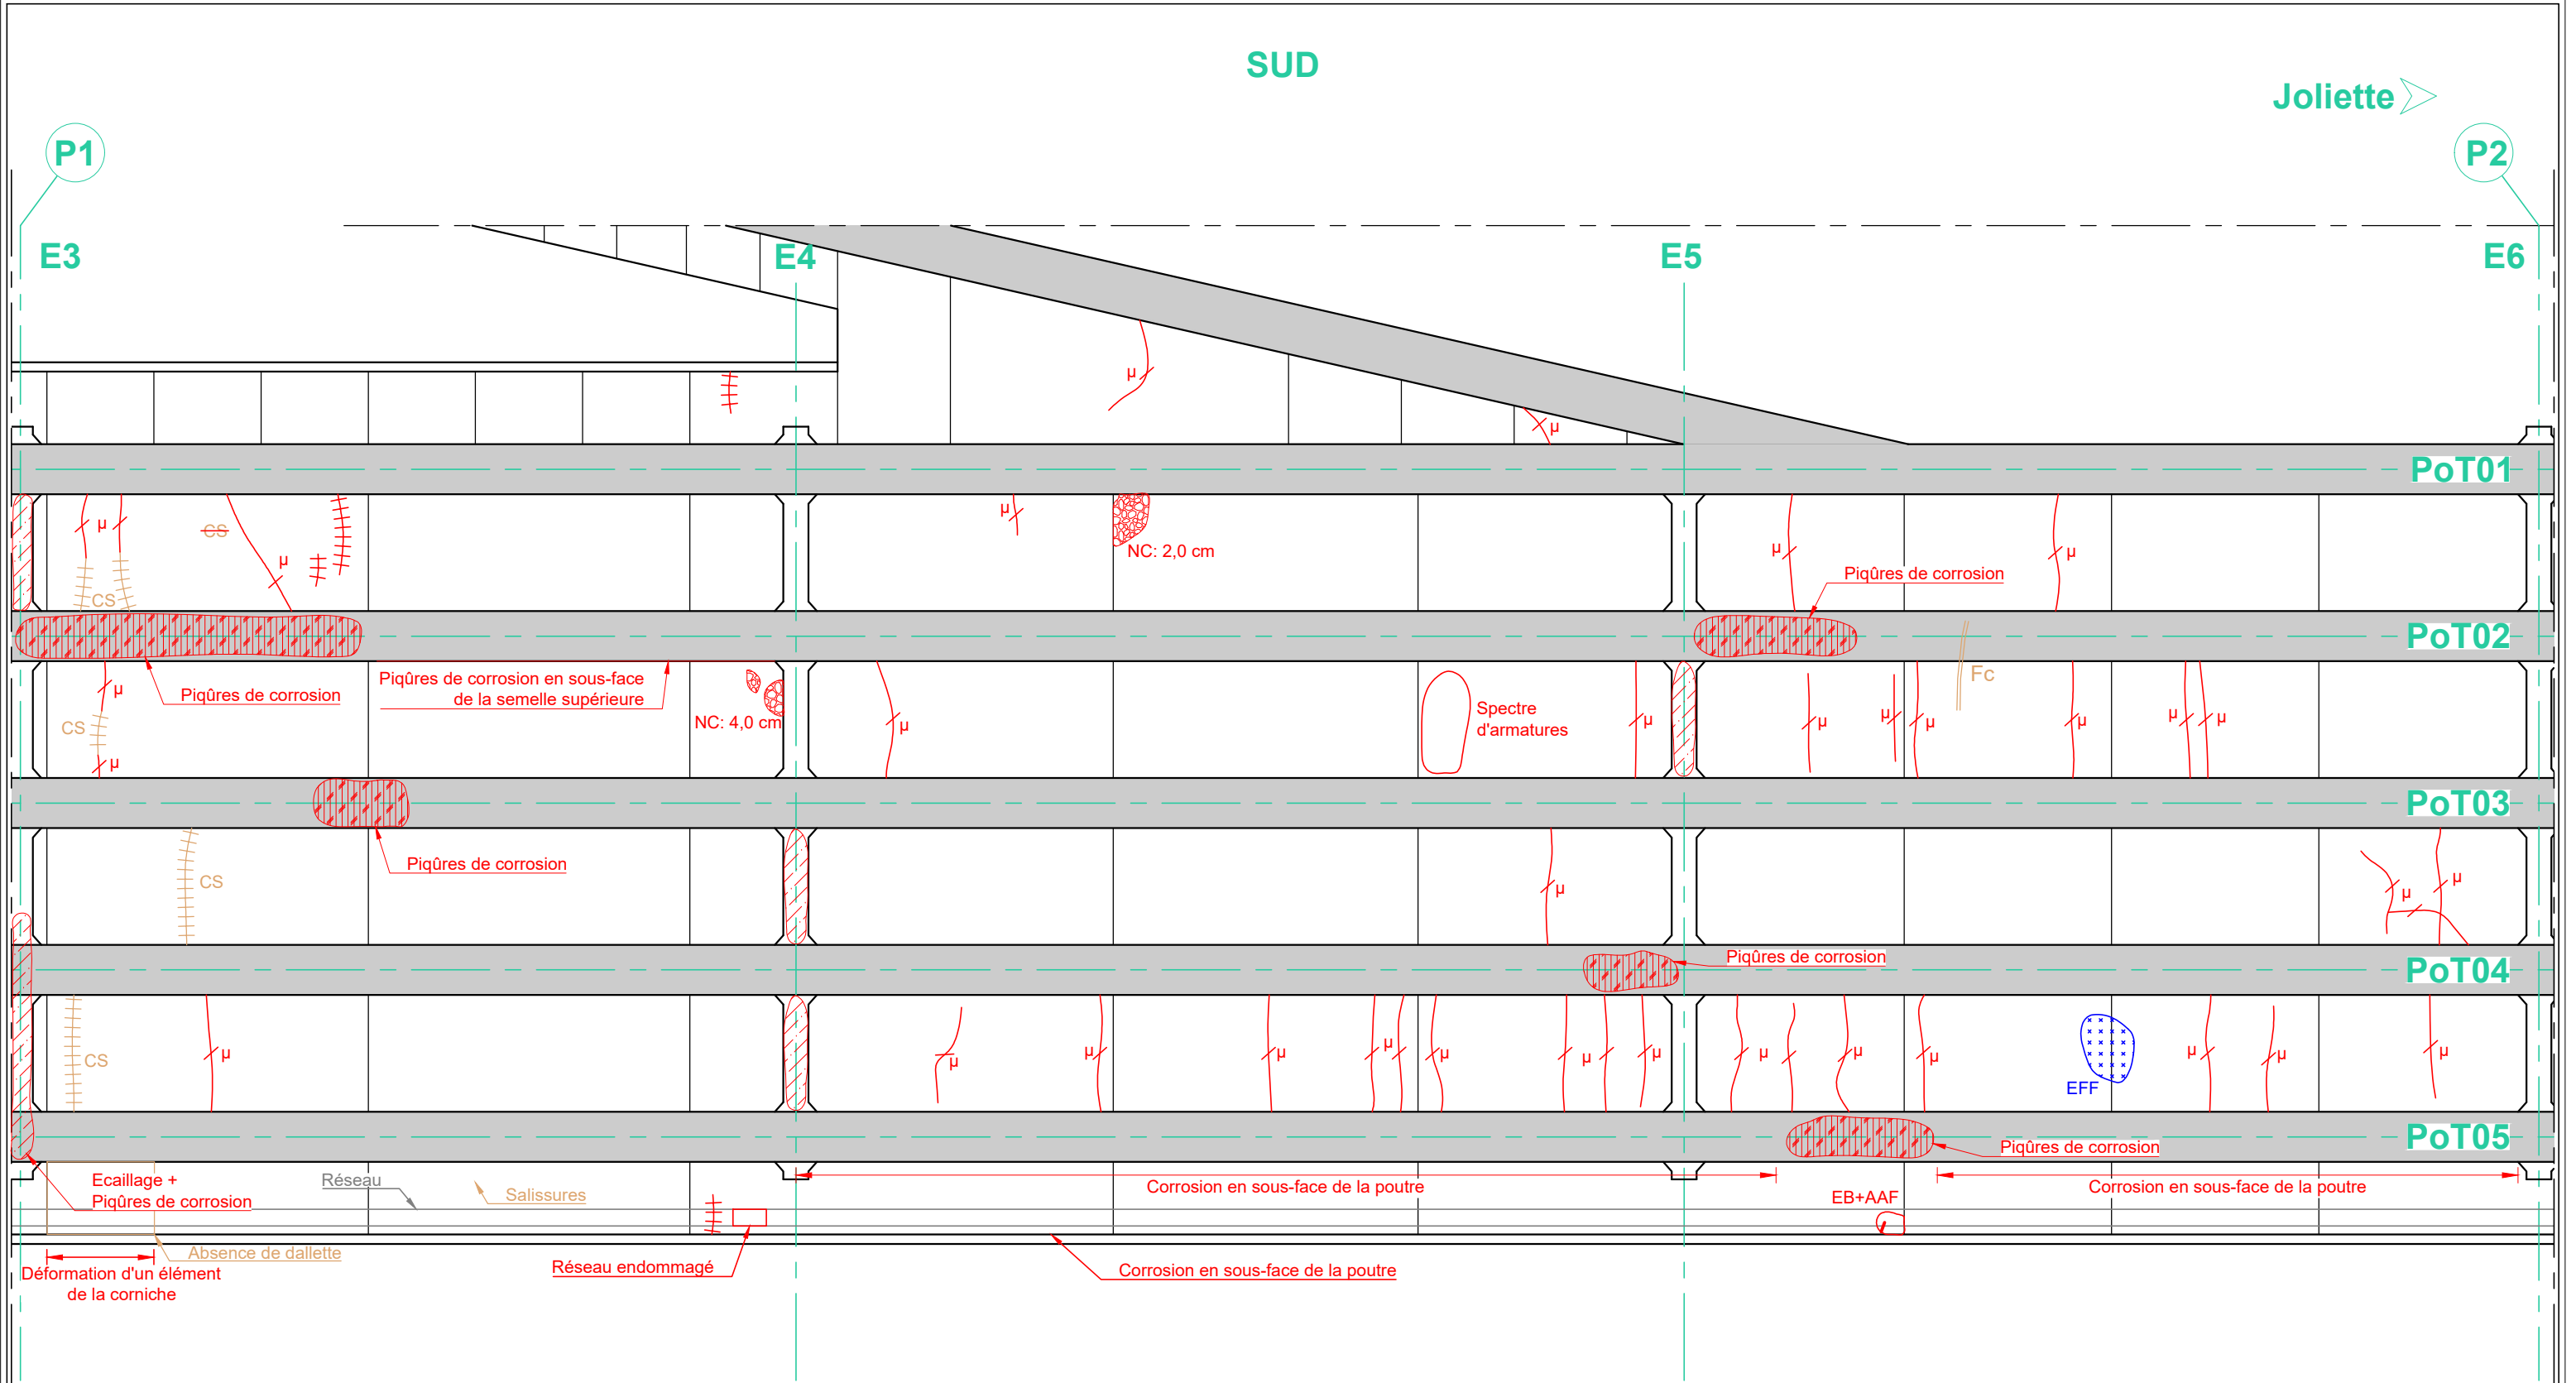
Remarques générales:

- Corrosion à la jonction des semelles supérieures des poutres et du hourdis ;
- Ecaillage généralisé de la protection anti-corrosion sur la poutre de rive Nord ;
- Ecaillage généralisé de la protection anti-corrosion en sous-face des poutres ;
- Fientes de pigeon sur l'ensemble des poutres de l'ouvrage.

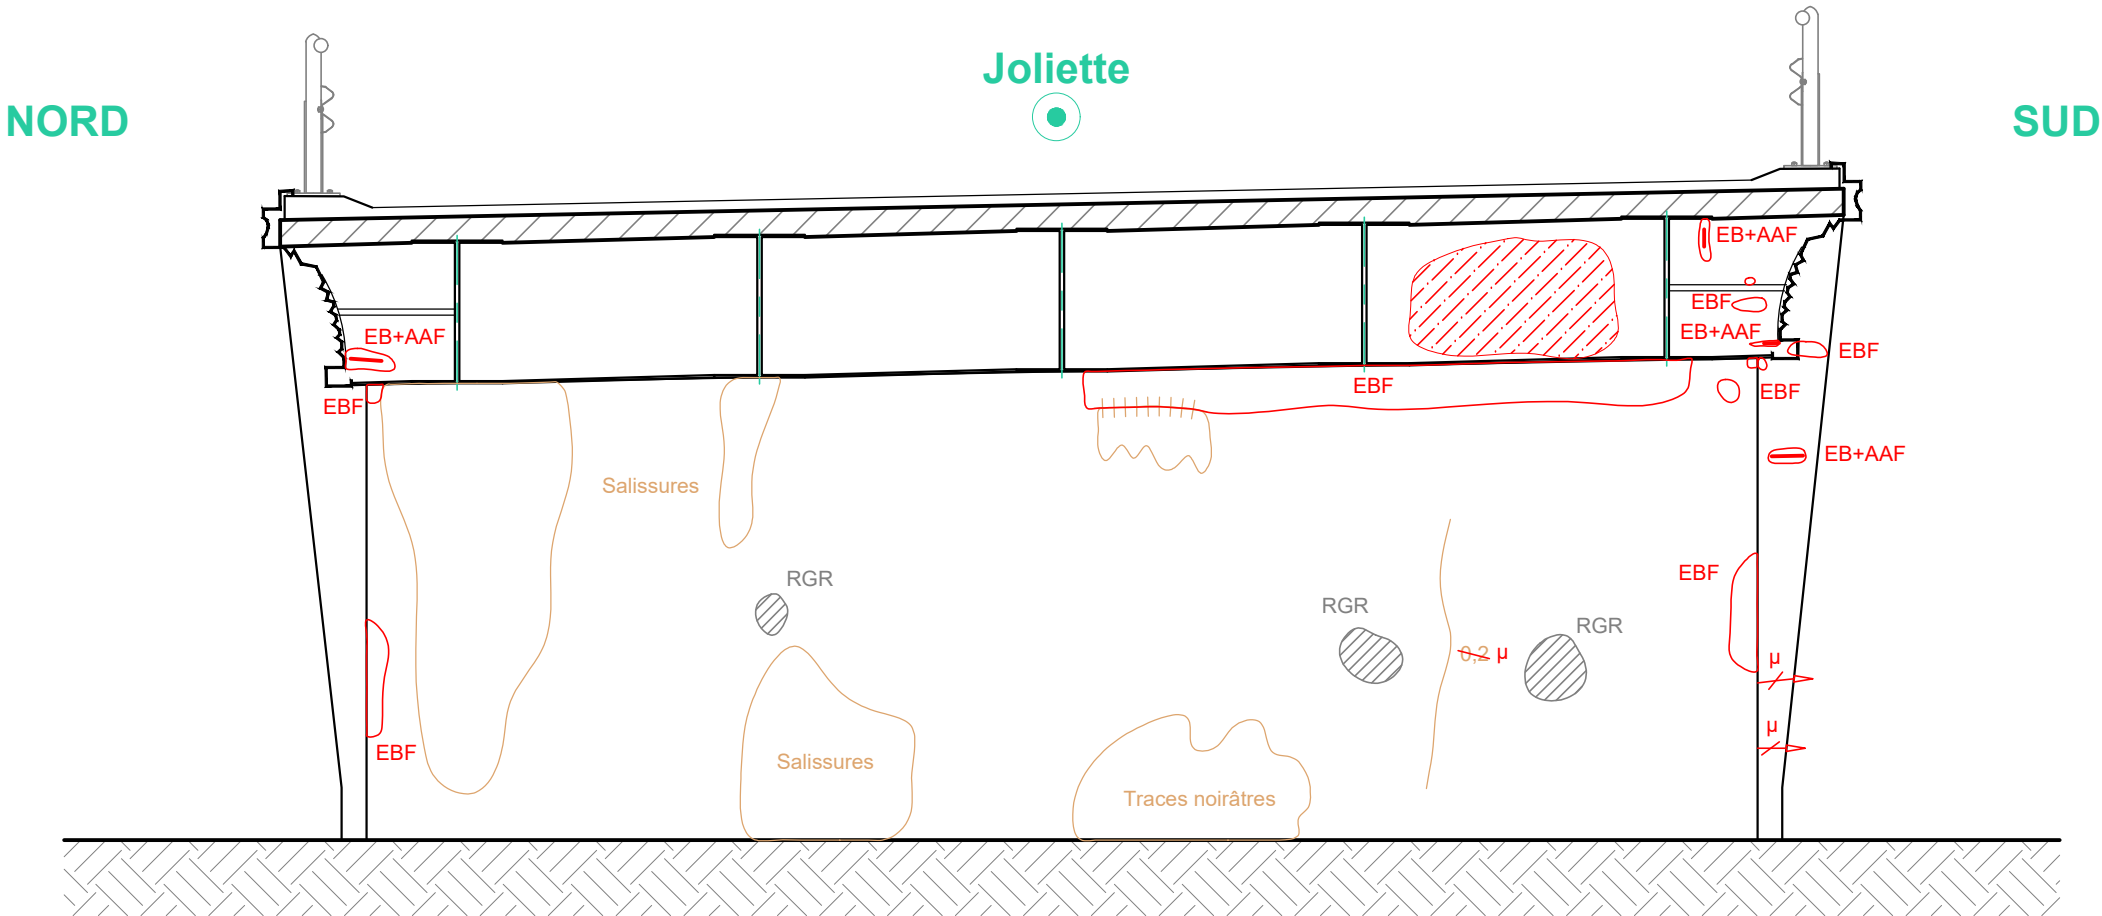
VUE EN PLAN DU SOMMIER

Remarques générales des appareils d'appui :
- Distorsion de 2,0 cm vers l'Est ;
- Gerçures, boudinage et corrosion des frettes ;
- Piqûres de corrosion sur les bossages supérieurs.

Remarques générales :
- Dépôts sur le sommier ;
- Graffitis sur tout le mur de front ;
- Déchets en pied du mur de front.

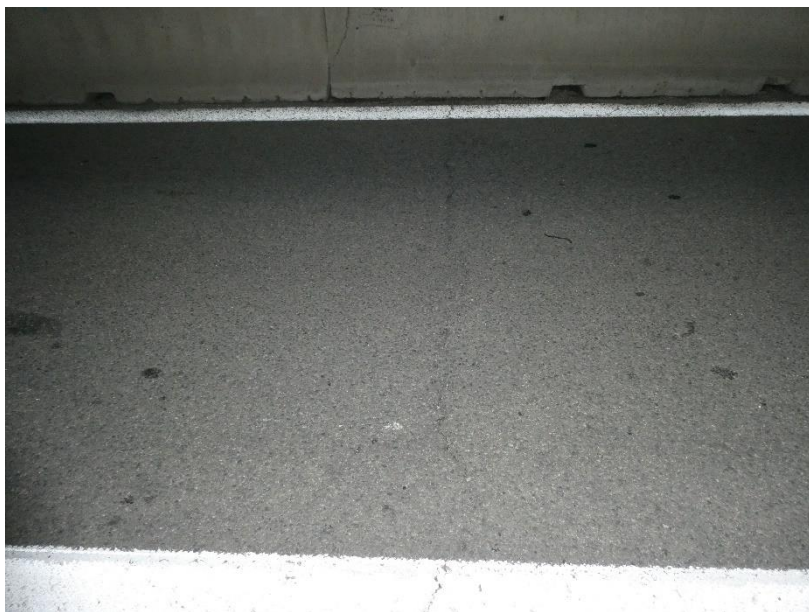
Photo 3
EQUIPEMENTS : Fissures longitudinales
sur le revêtement de la chaussée, en
travée TR8 proche de la culée C8
