AUTOROUTE A7

REMISE A NIVEAU DES OUVRAGES DE L'ECHANGEUR A7-A557 SUR L'A557 A MARSEILLE (13)

Pièce B01.4 INSPECTIONS

IDP DES OUVRAGES D'ART DU RESEAU ROUTIER NATIONAL -
2016

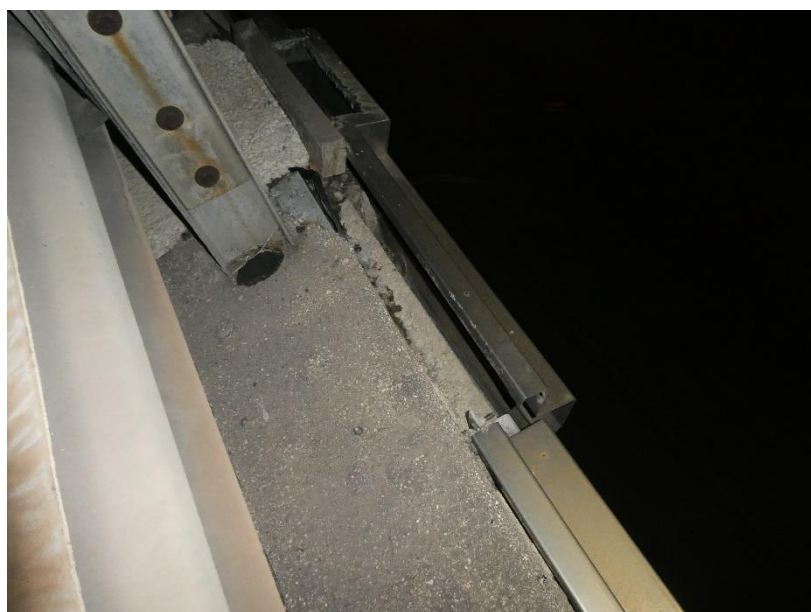
Photo 11
EQUIPEMENTS : Défaut de fixation
d'un câble électrique au droit du garde-
corps Nord

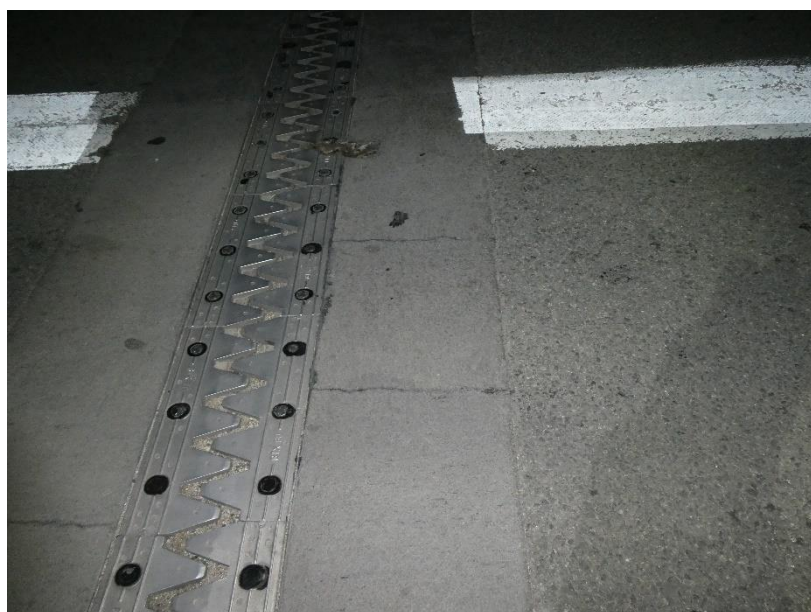
Photo 14
EQUIPEMENTS : Vue générale du
joint de chaussée au droit de la culée
C8

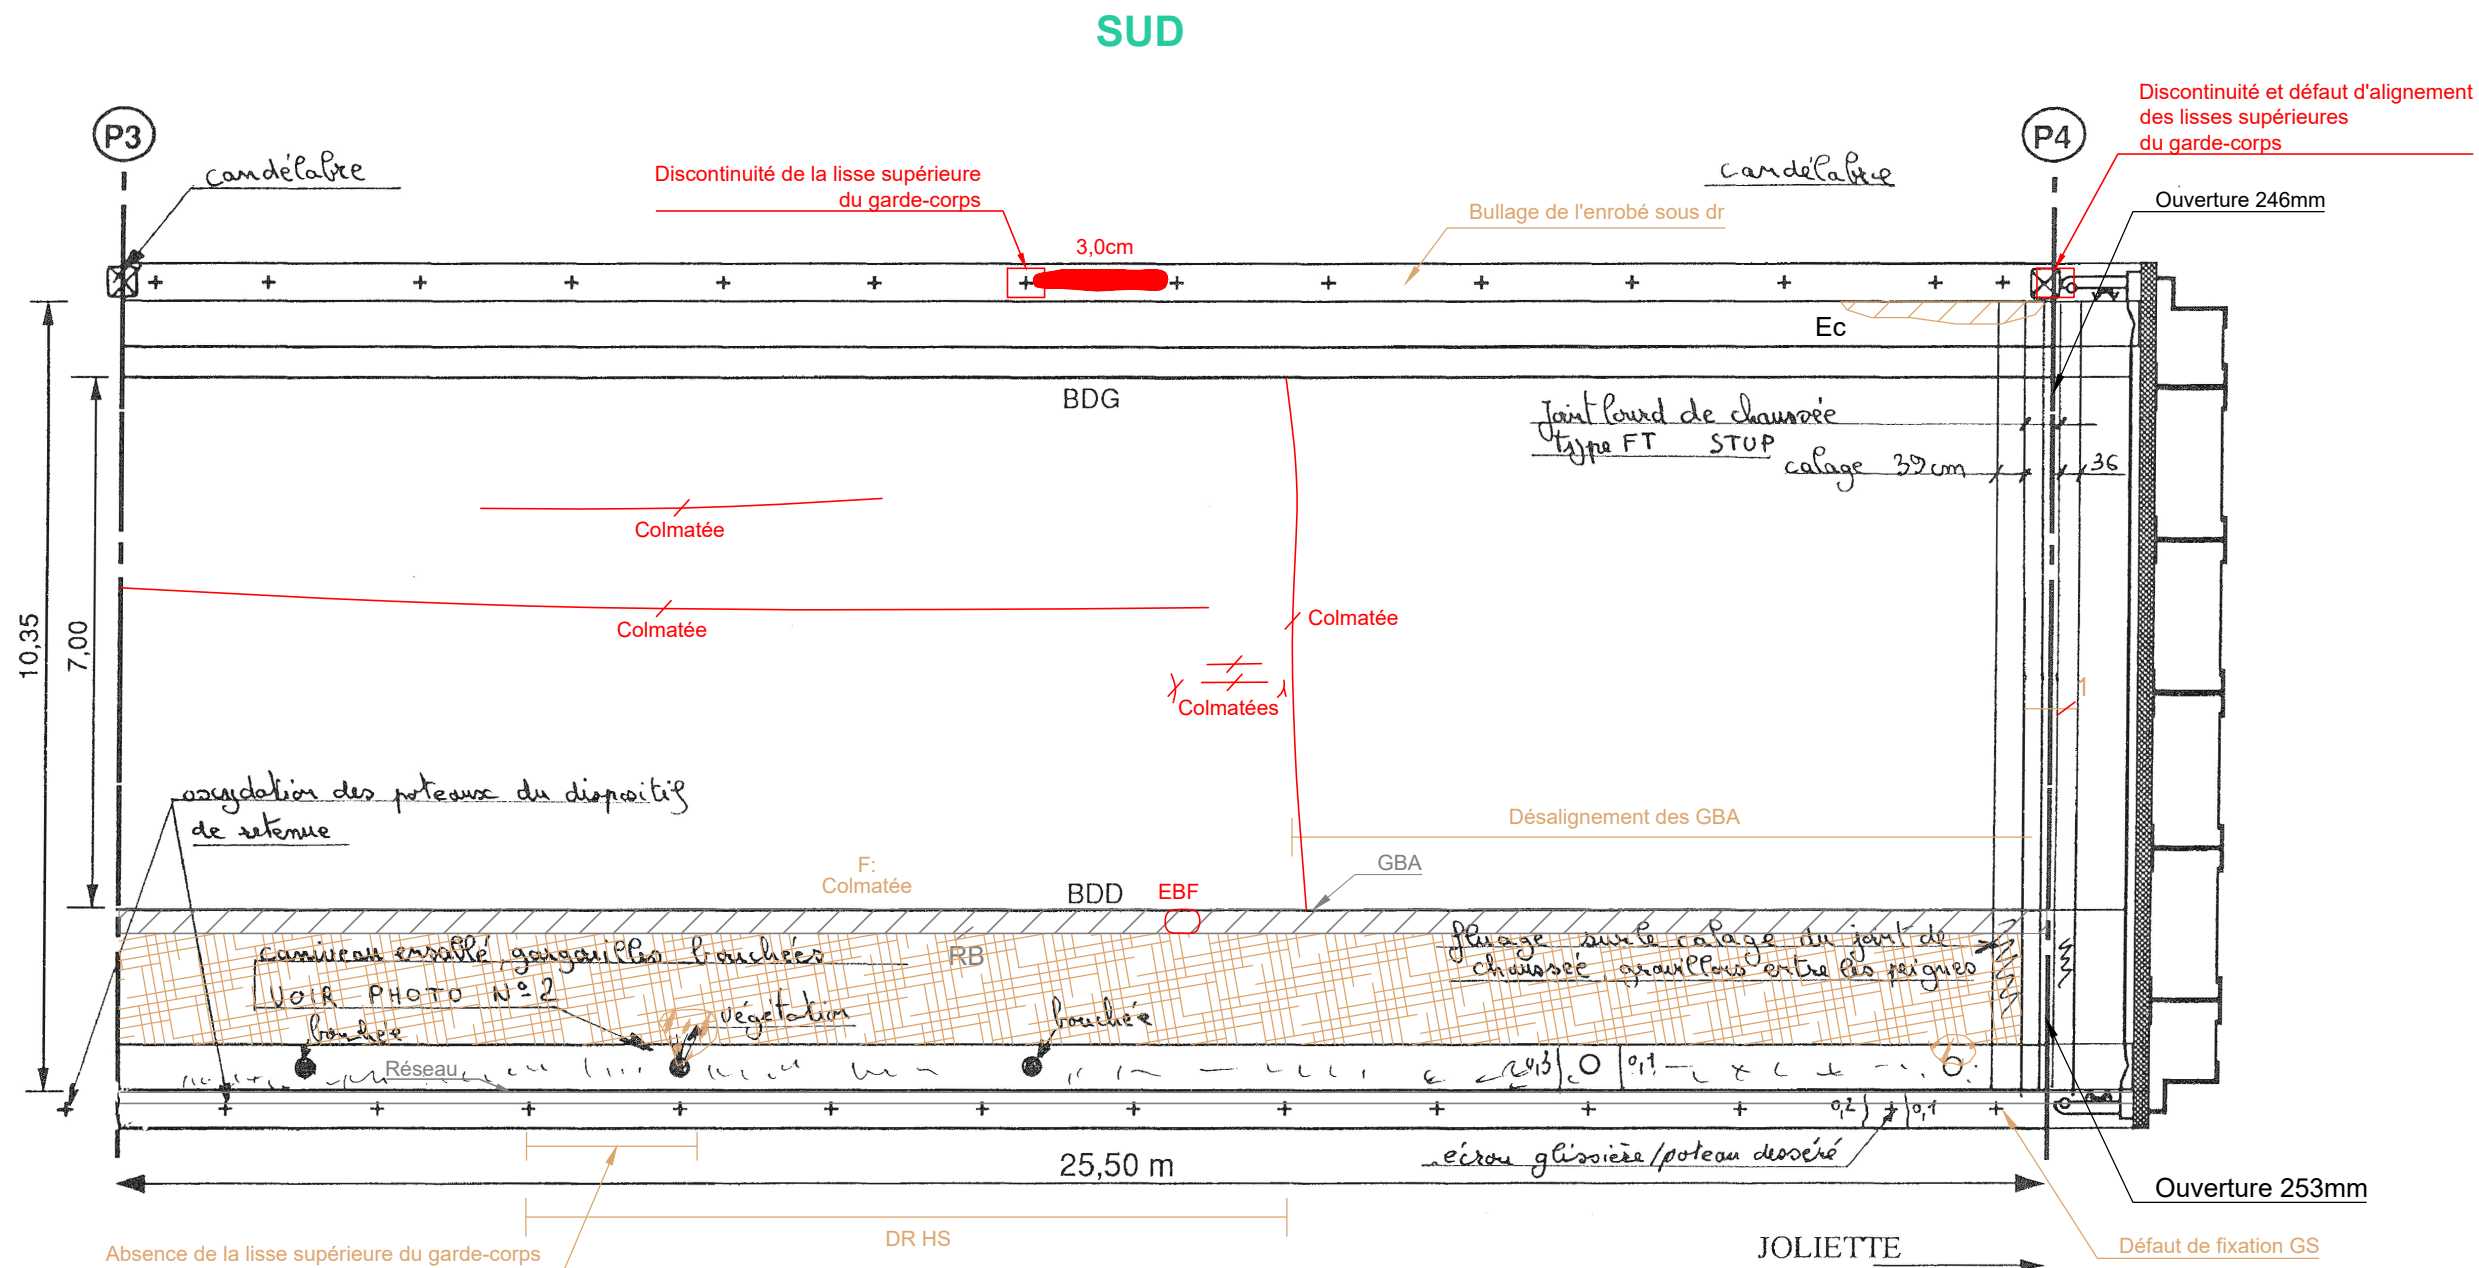
Remarques joint de dilatation :
- Ensablement aux extrémités
- Fissuration transversale d'ouverture colmatée du solin des deux côtés
- Dépôts + végétation dans le joint

NOTA: Enrouillement généralisé des garde-corps Re2

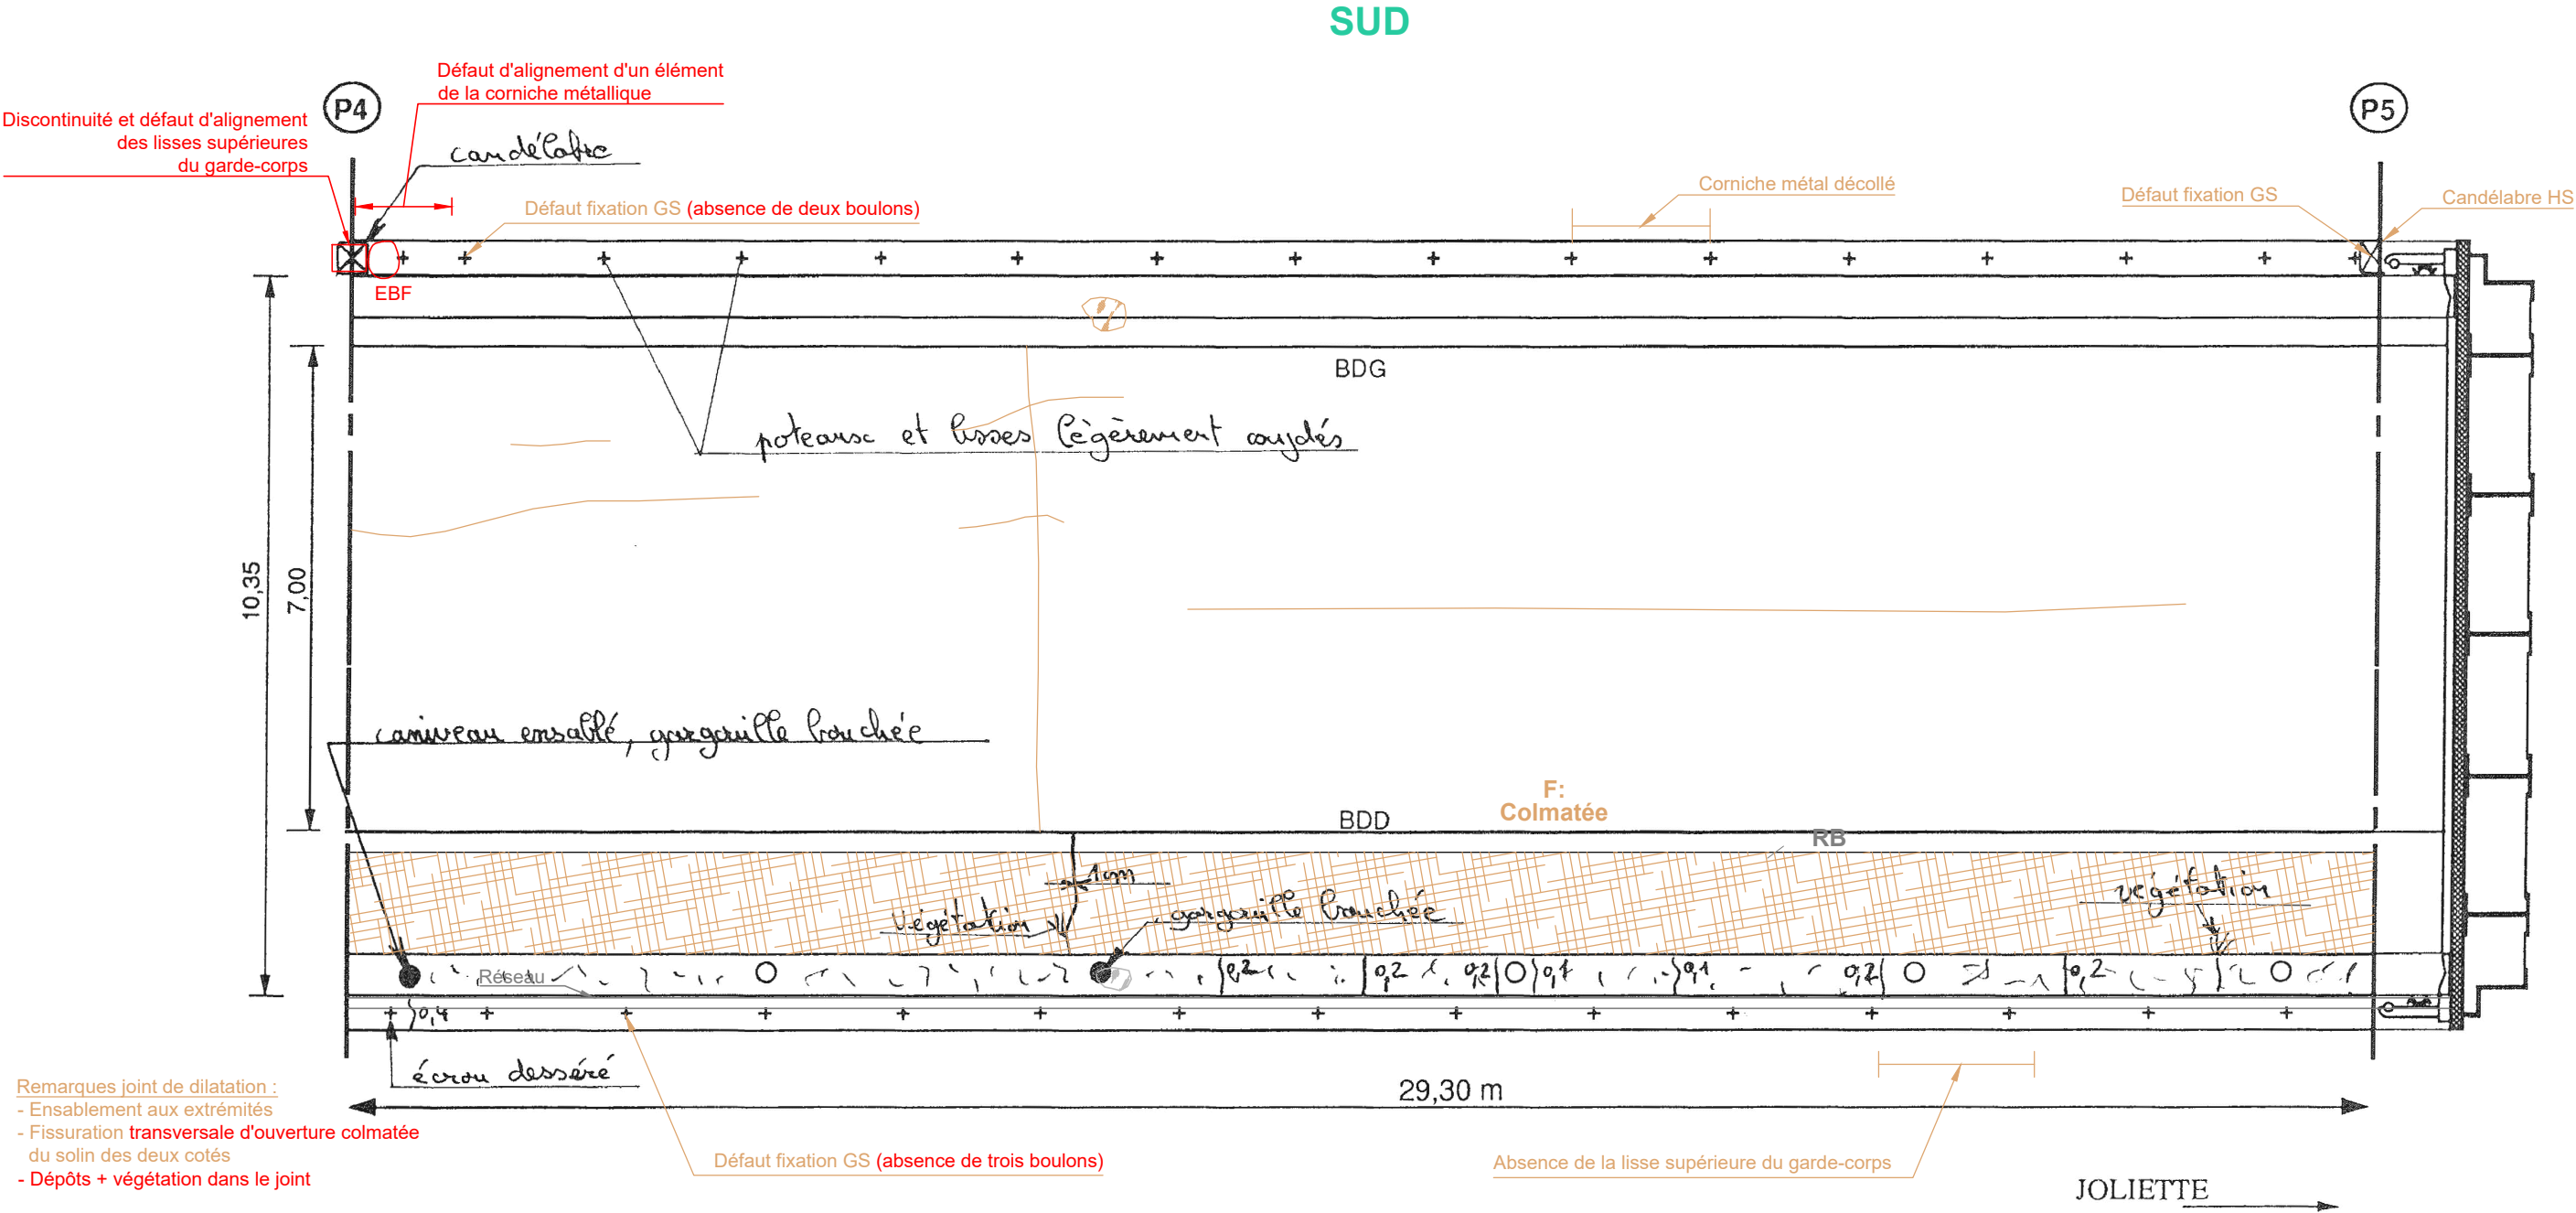
Remarques générales :
- Corrosion des boulons de fixation du garde-corps ;
- Dépôts et végétation dans les fils d'eau ;
- Défaut de fixation d'un câble électrique au garde-corps côté Nord.
NOTA: Enrouillement généralisé des garde-corps Re2

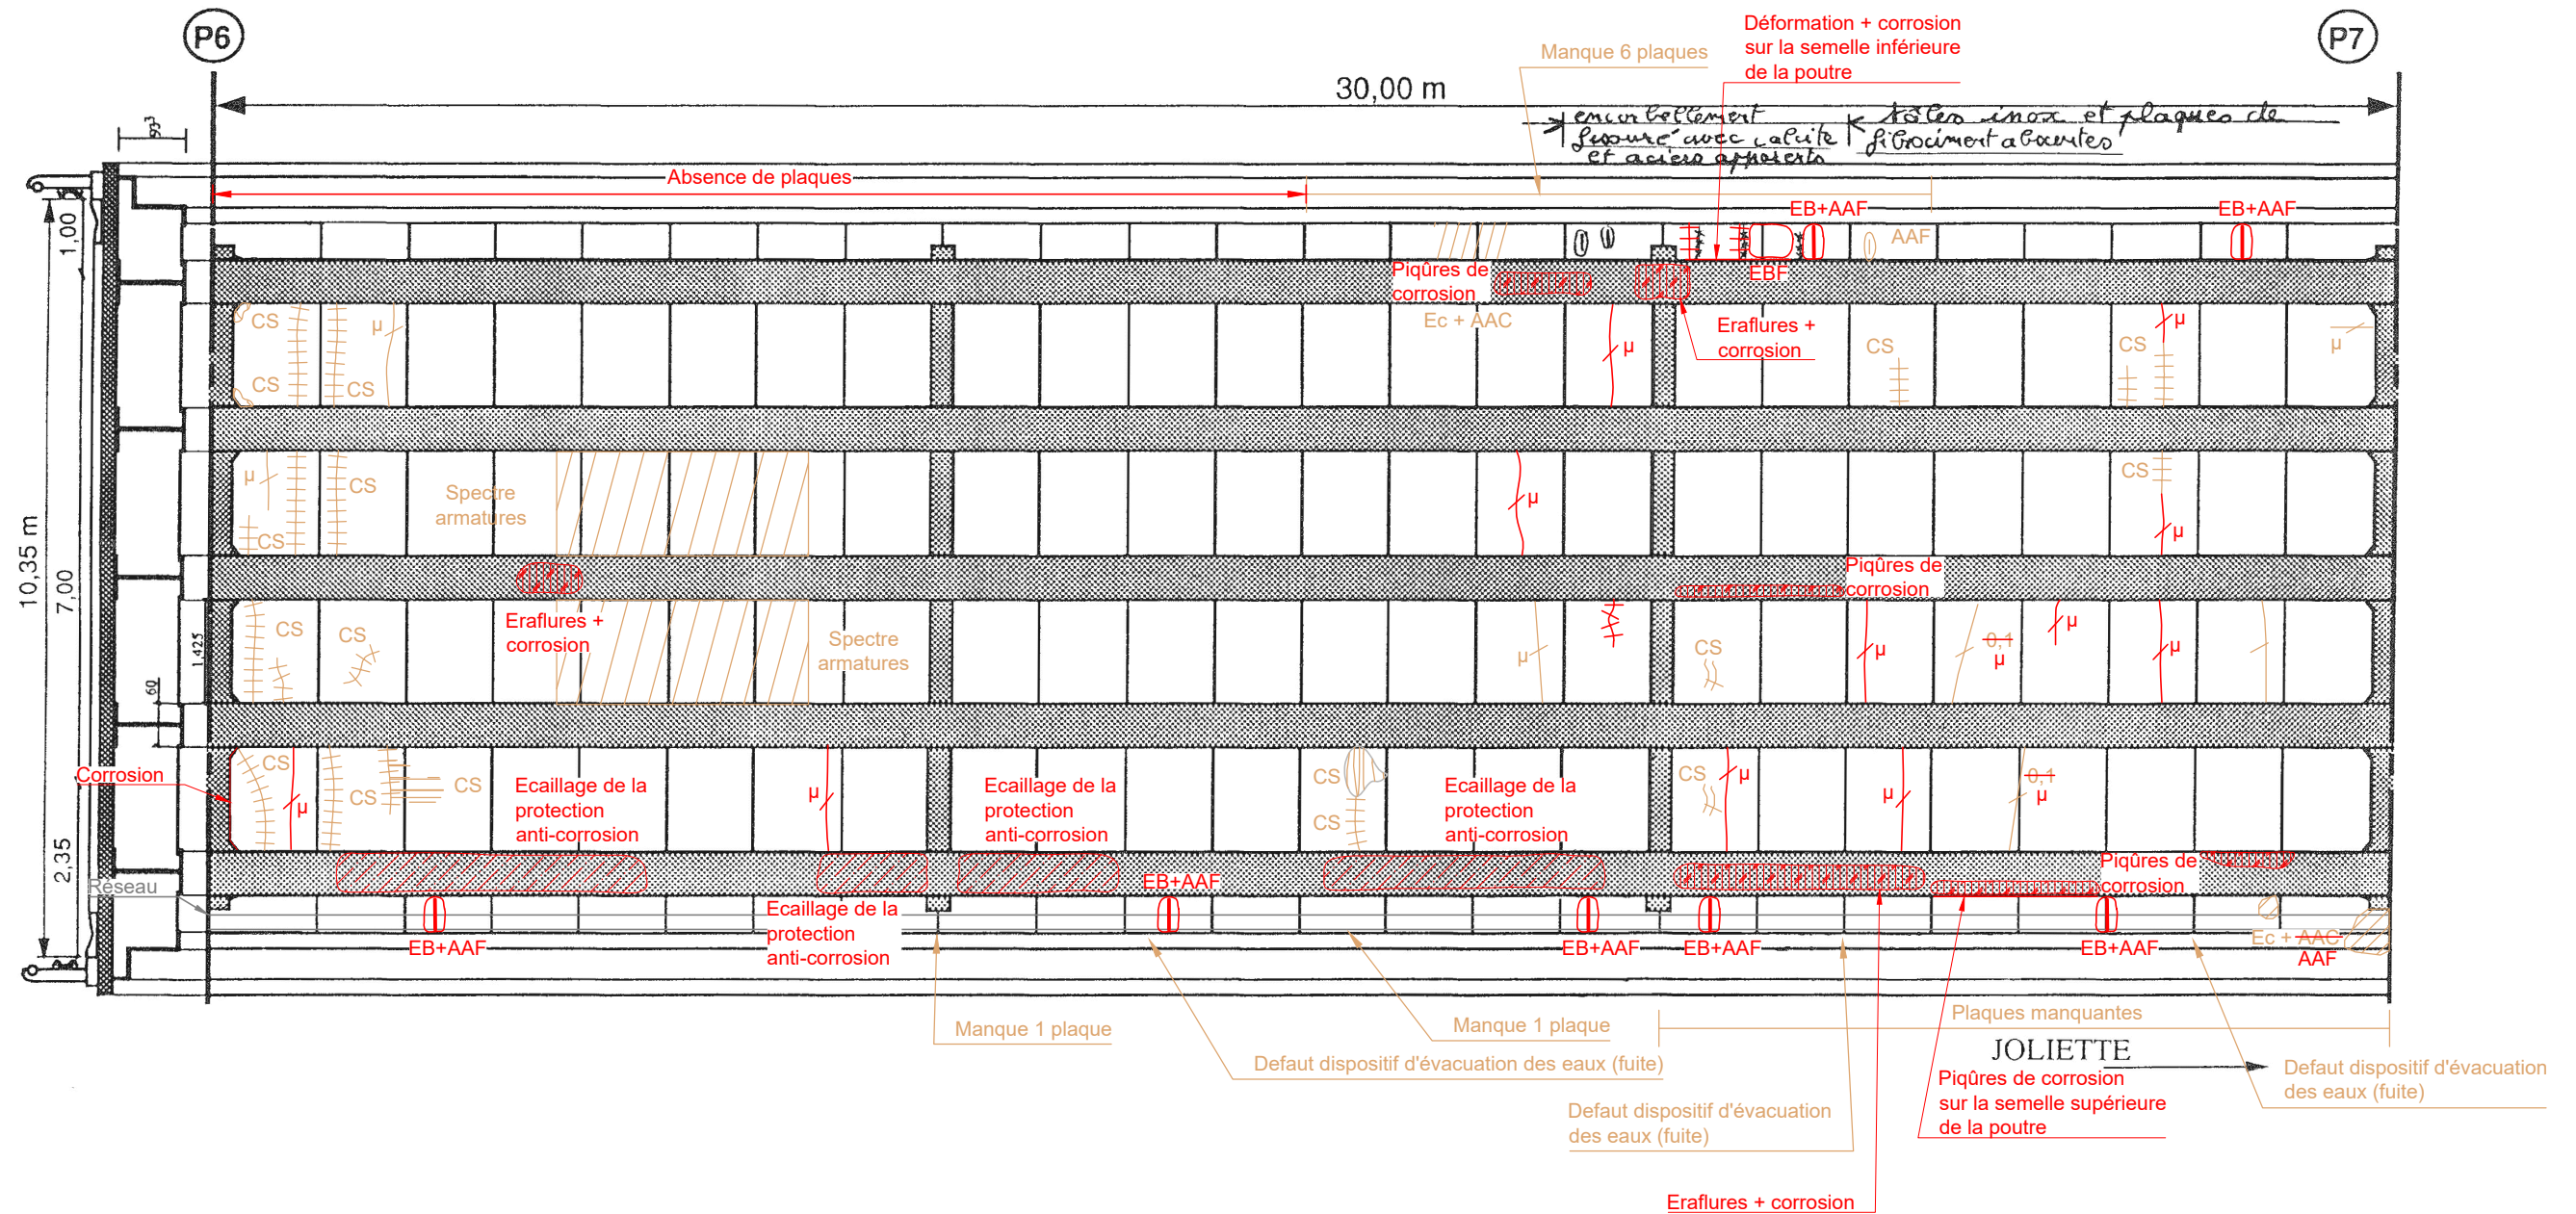
NOTA: Plaques en fibrociment absentes

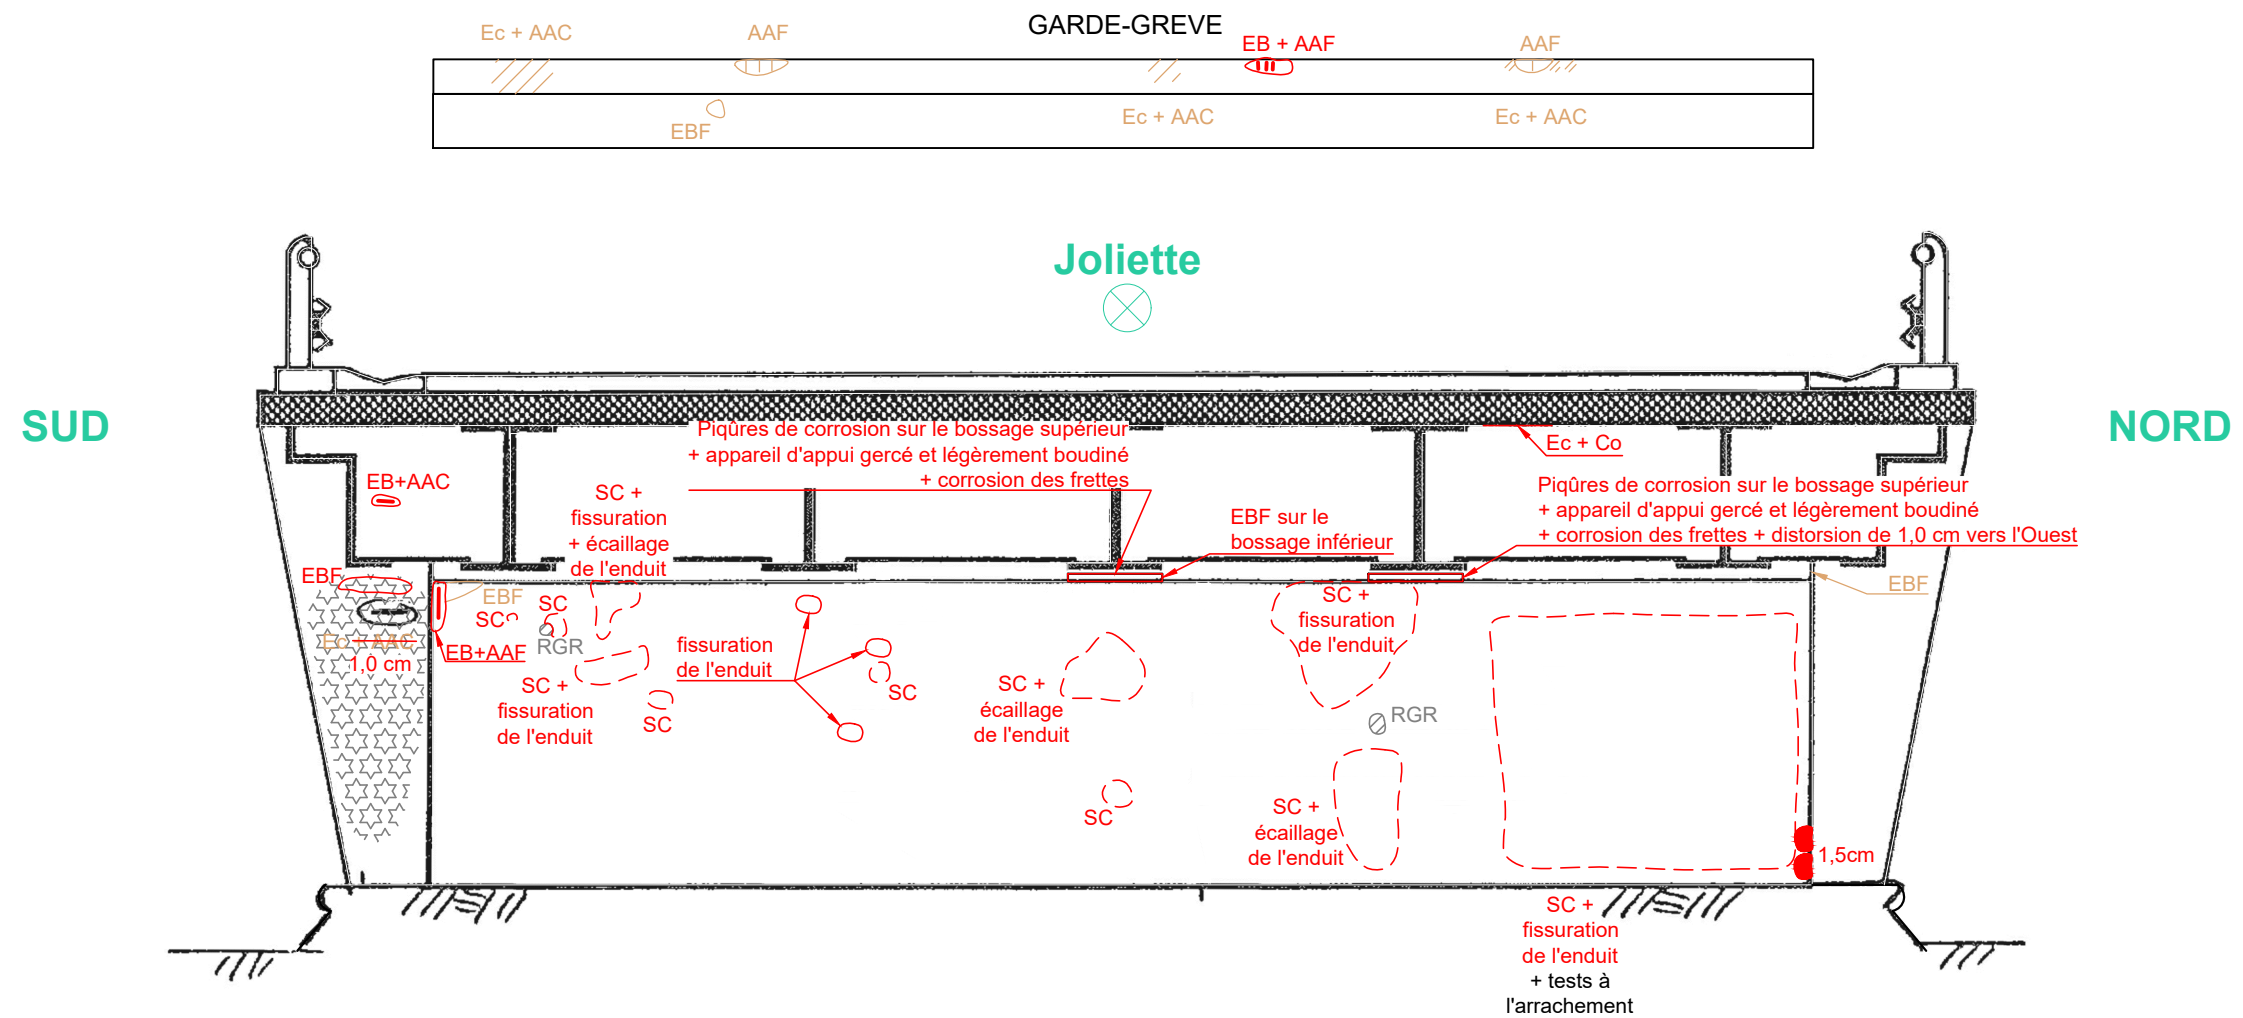
Remarques générales :

- Anciens désordres non visibles dûs à la présence d'un enduit ;
- Graffitis sur tout le mur de front.

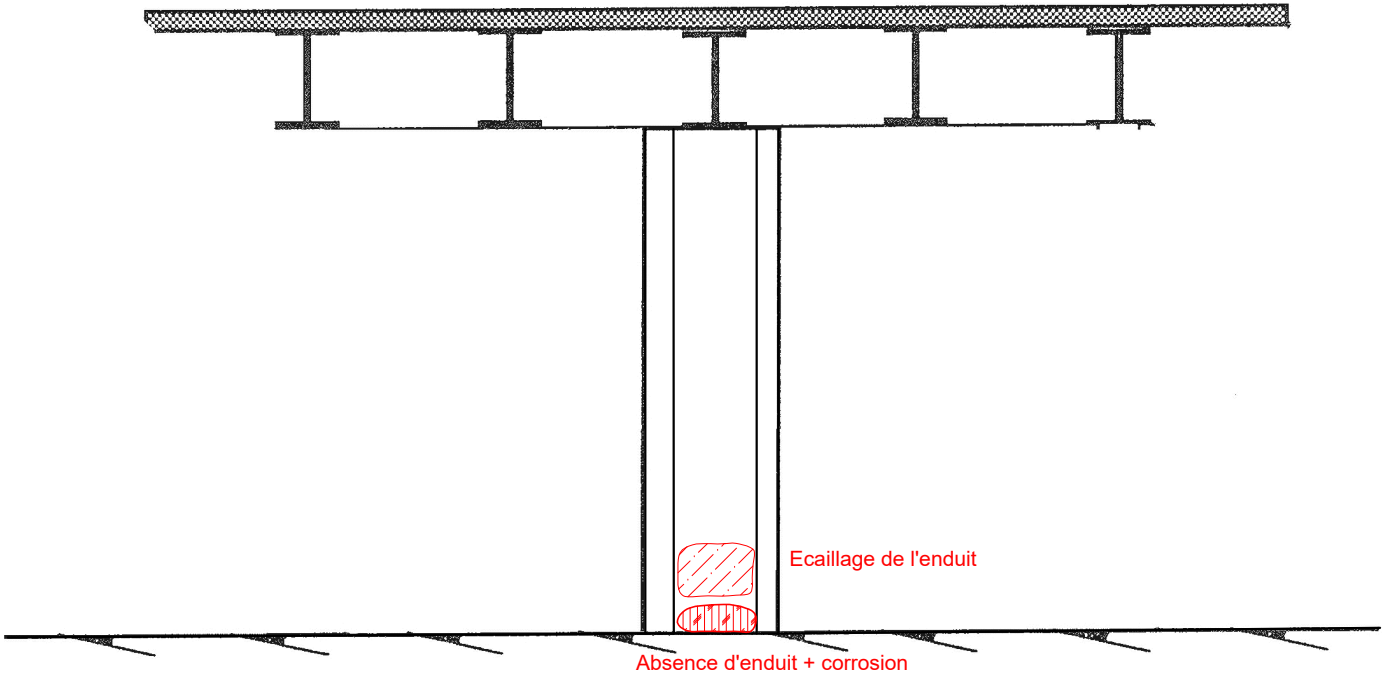
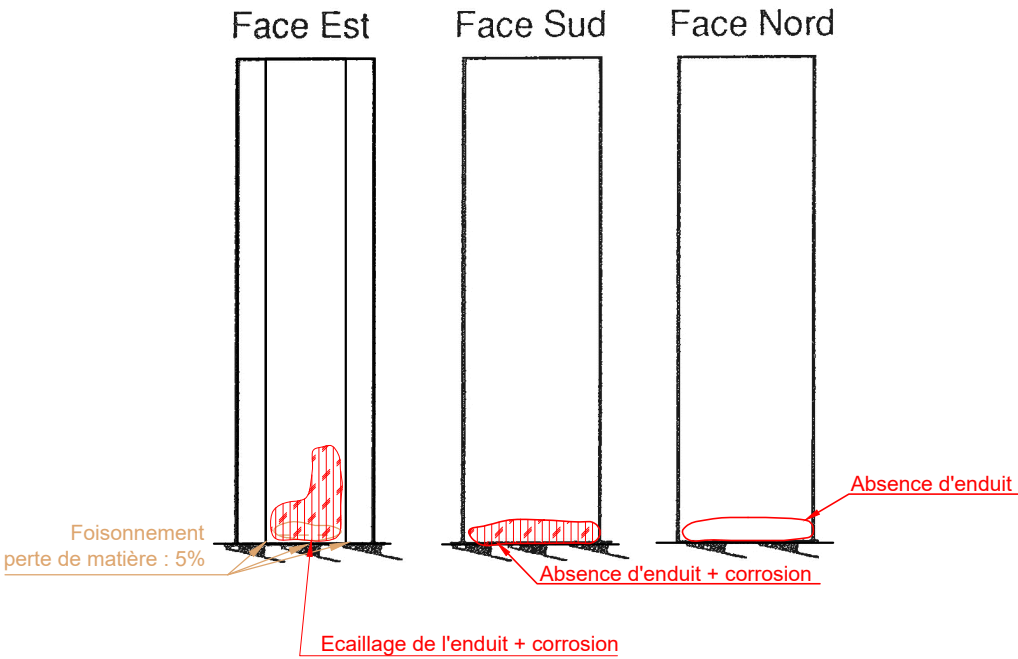
P7 Face Ouest

Remarque générale :
- Foissonnement sur tout le pourtour du pied de la pile.
