# DIAGNOSTIC STRUCTURE

Rénovation du bâtiment B - École centrale de  
Nantes  
1 Rue de la Noë 44300 Nantes

AFFAIRE N° : 2023-05-047

Rédigé le : 20/06/2024  
Indice : 01

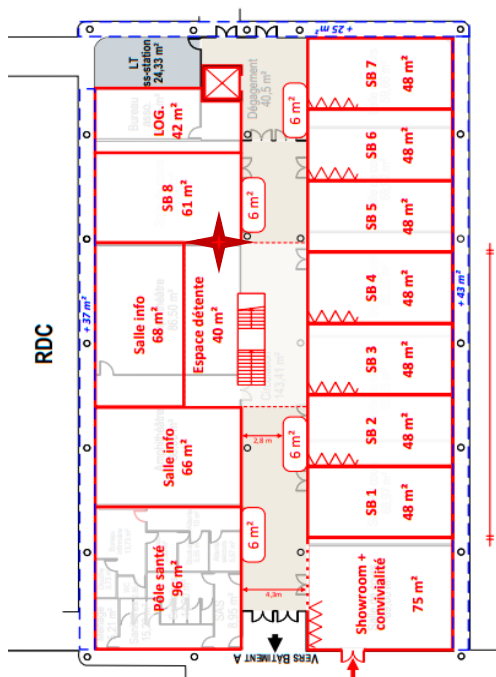
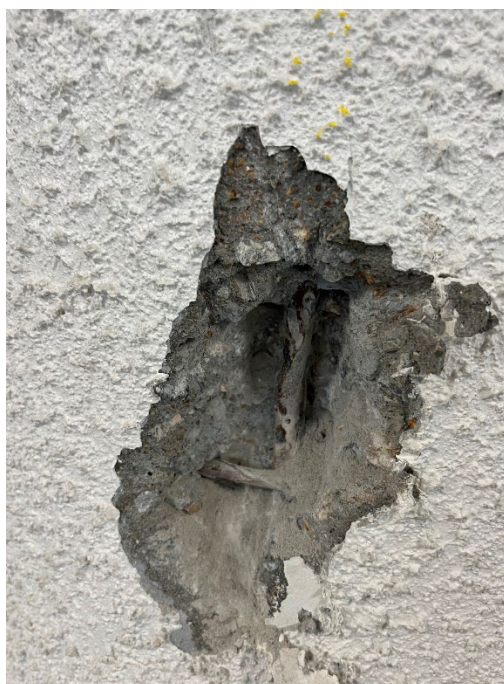
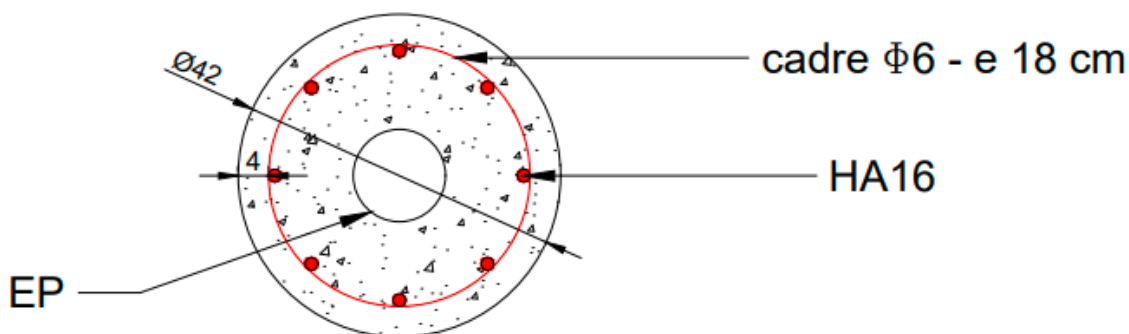
### S1 – Sondage destructif sur poteau

Le sondage révèle 8 barres verticales HA16 équiréparties sur la circonférence du poteau. Les cadres sont espacés de 17 cm et ont un diamètre de 6 mm.

**Diamètre du poteau :** 50 cm, **Enrobage :** 4 cm

**Commentaire :** Le ferrailage est identique avec le plan fournis. Cependant il faut noter la présence d'un creux d'évacuation d'eau sur les plans. Mais de peur d'abîmer le tuyau, nous n'avons pas effectué de perçage pour vérifier.

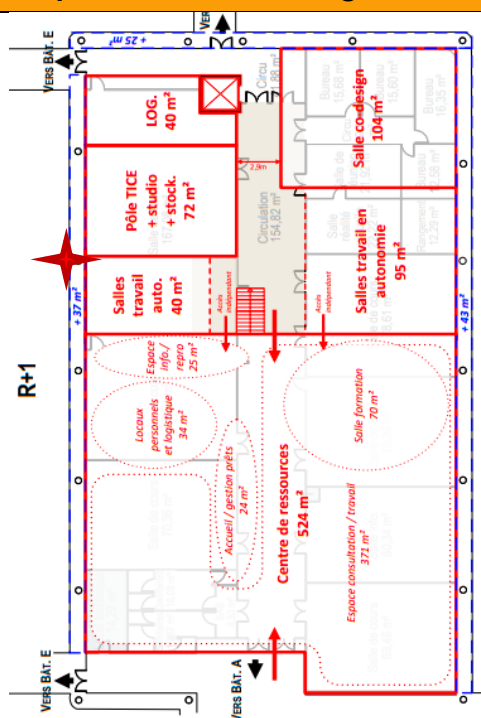
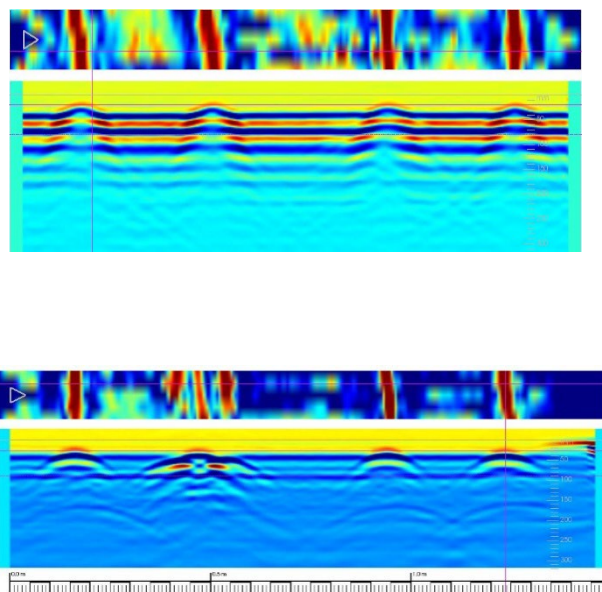
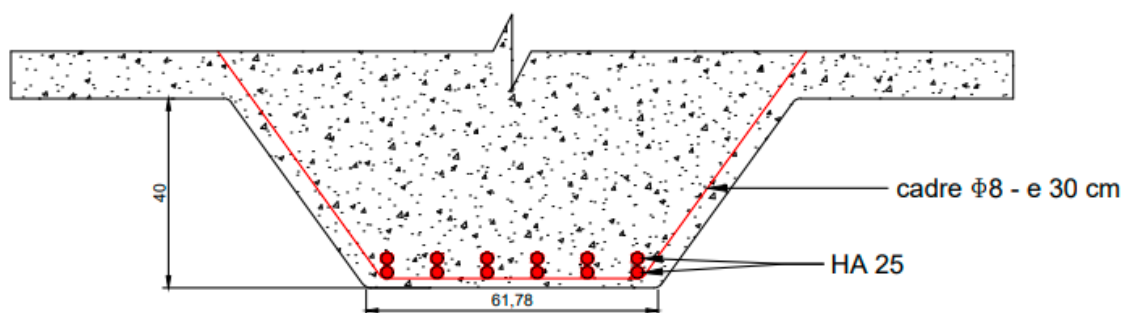
## S2' – Sondage non destructif sur poutre (passage de radar)

**Description :** Nous observons 2 lits inférieurs composés de 6 HA25 espacés de 12 cm et d'enrobage 3 cm, les cadres sont espacés de 30 cm et ont un diamètre de 8 mm. En raison de la disposition de la poutre et de la hauteur de la poutre, nous n'avons pas pu accéder aux aciers supérieurs. Nous avons fait un passage au radar pour détecter les aciers intermédiaires et supérieurs.

**Description :** Nous observons 2 lits inférieurs d'armature et 4 cadres espacés de 30 cm. Le passage au radar nous confirme la disposition des aciers.

**Commentaire :** Les deux sondages (destructif et non destructif) sont équivalents et correspondent bien au plan de ferrailage fourni.

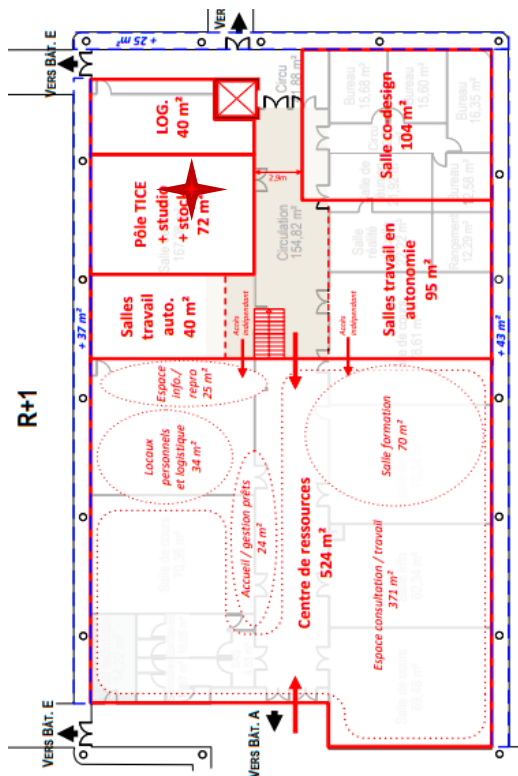
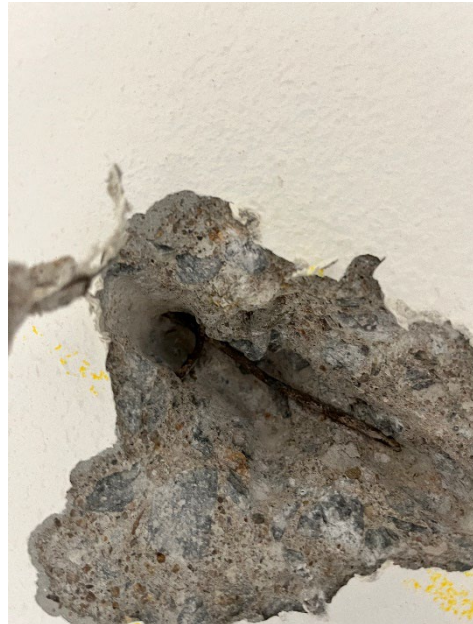
### S3 – Sondage destructif sur dalle du plancher haut

Nous observons un lit d'armature composés de 6mm de diamètre, transversalement et horizontalement avec un espacement de 10 cm et d'enrobage 4 cm.

**Enrobage :** 4 cm

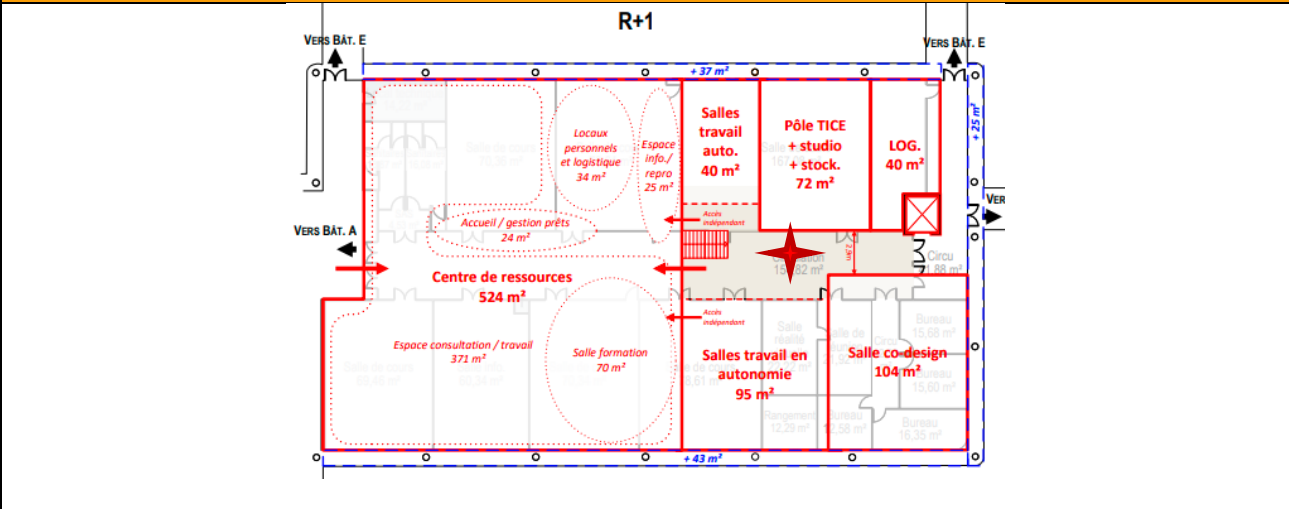
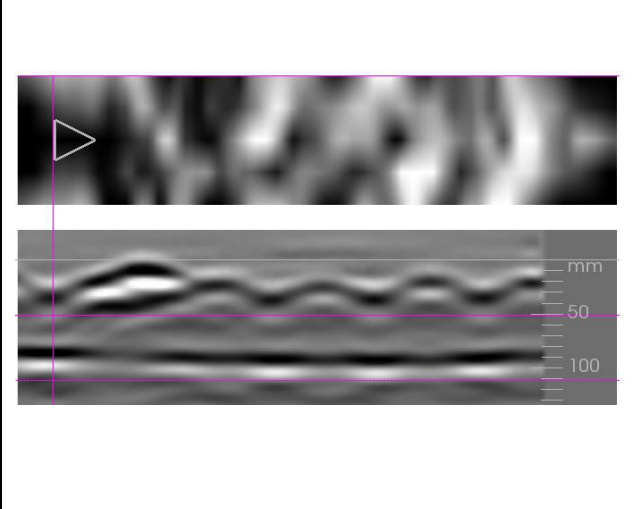
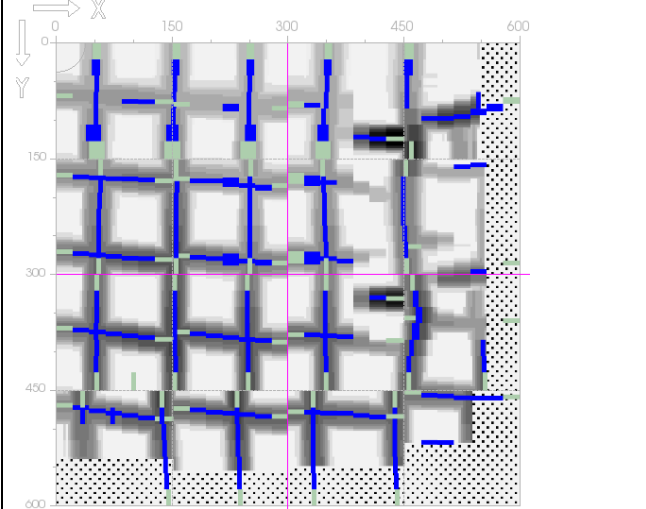
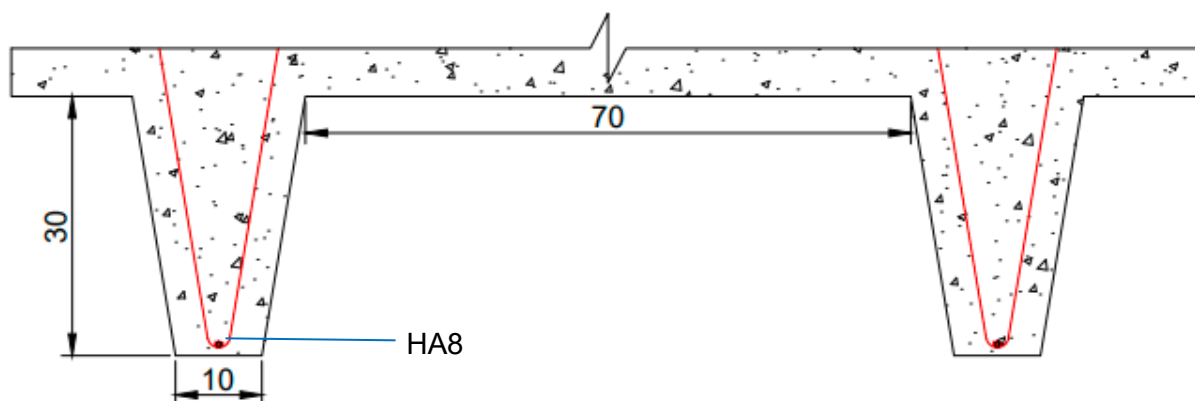
**S 3' – Sondage non destructif sur plancher haut (Radar et ferroskan)**

**Description :** Nous observons un lit d'armature composés longitudinales et transversales avec un espacement de 10 cm. On aperçoit sur le radar une épaisseur de 10cm.

Le Ferroskan quant a lui donne une précision sur le diamètre des aciers (6mm) avec un espacement identique au résultat du radar et de sondage destructif.

**Commentaire**: Les deux sondages (destructif et non destructif) sont équivalents et correspondent bien au plan de ferrailage fourni.

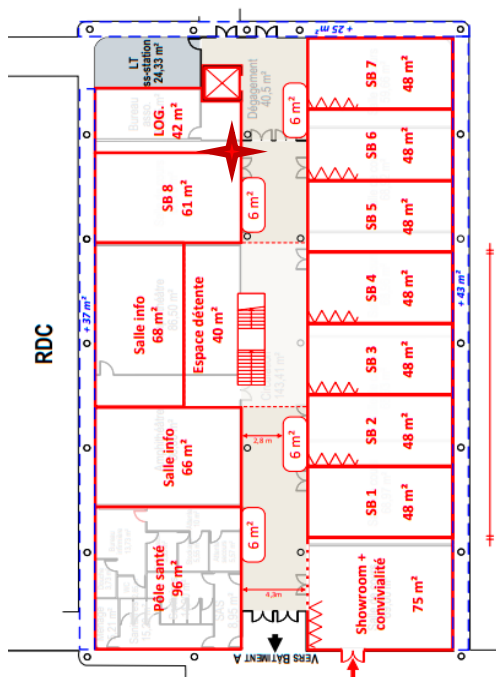
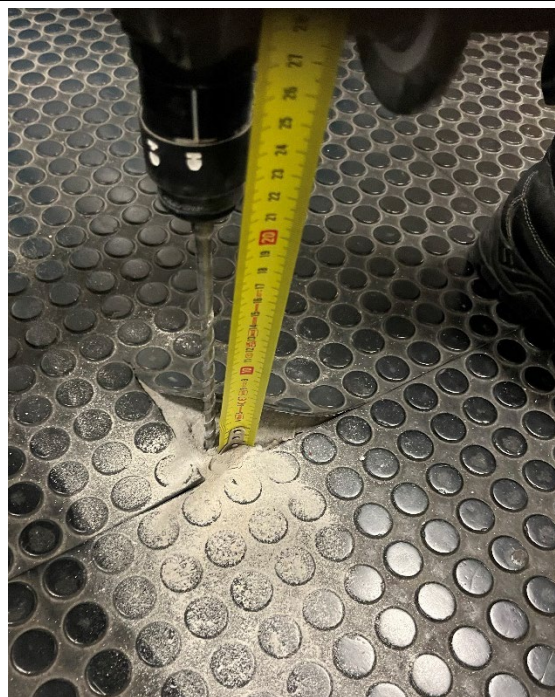
### S5 – Sondage destructif sur plancher bas

Afin de relever l'épaisseur de plancher bas nous avons effectué des percements sur le plancher bas. Nous constatons une épaisseur de 20cm au niveau de la dalle.

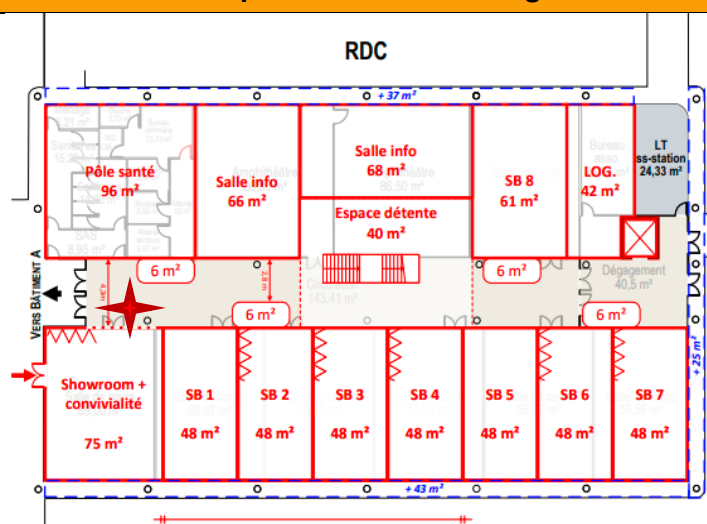
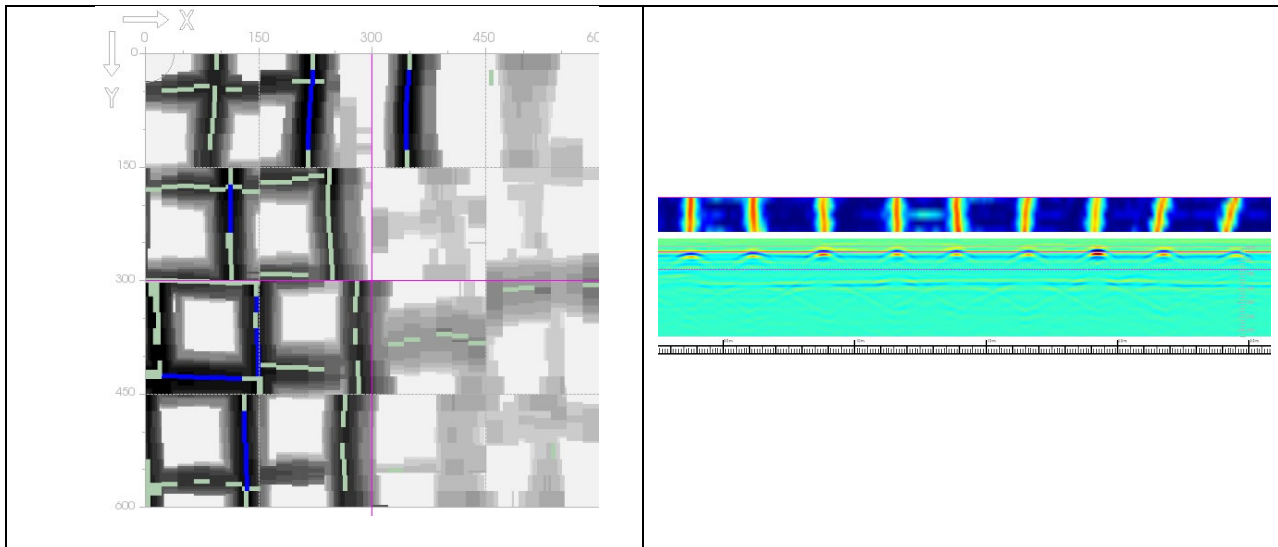
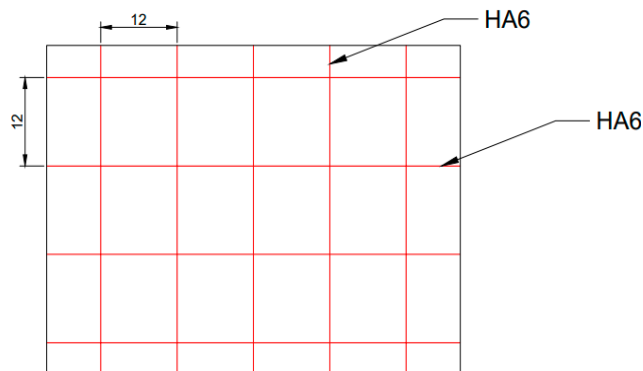
### S5' – Sondage non destructif sur plancher bas (passage de radar)

Le Ferroskan et le radar confirment la présence des armatures en acier. Un diamètre de 6 mm et une épaisseur de 20 cm ont été enregistrés.

**Commentaire :** Les deux sondages (destructif et non destructif) sont équivalents et correspondent au plan de renforcement fourni.

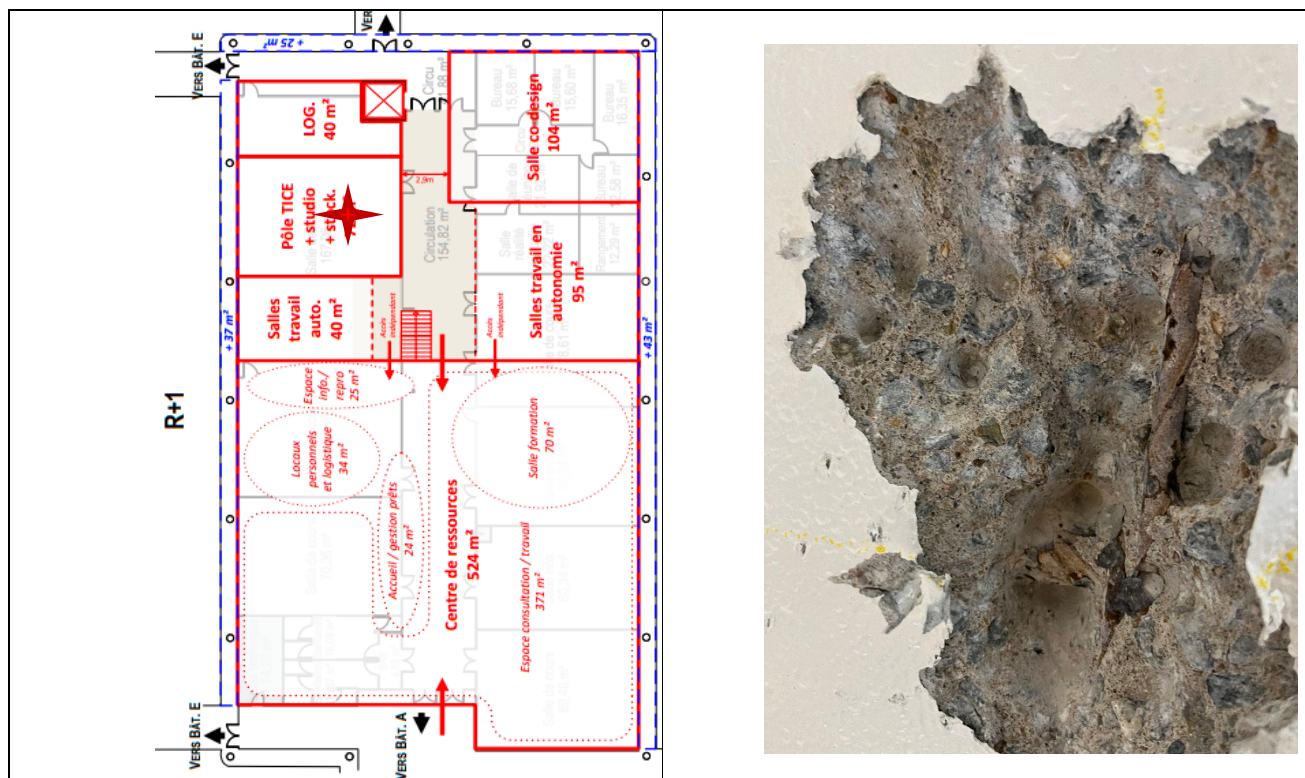
### S6 – Sondage destructif sur la bande noyée du plancher haut

Nous observons un lit d'armature longitudinale de type HA20 espacé de 18cm et aciers transversales HA8 espacé de 20cm.

**Enrobage :** 1 cm

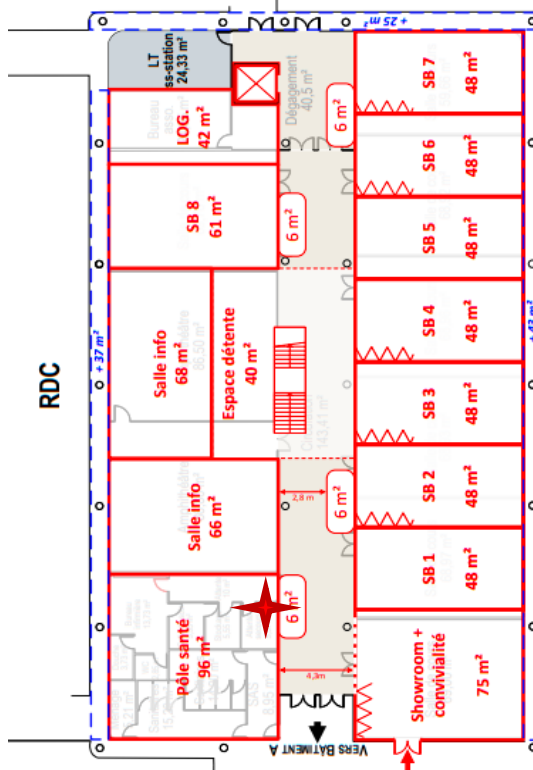
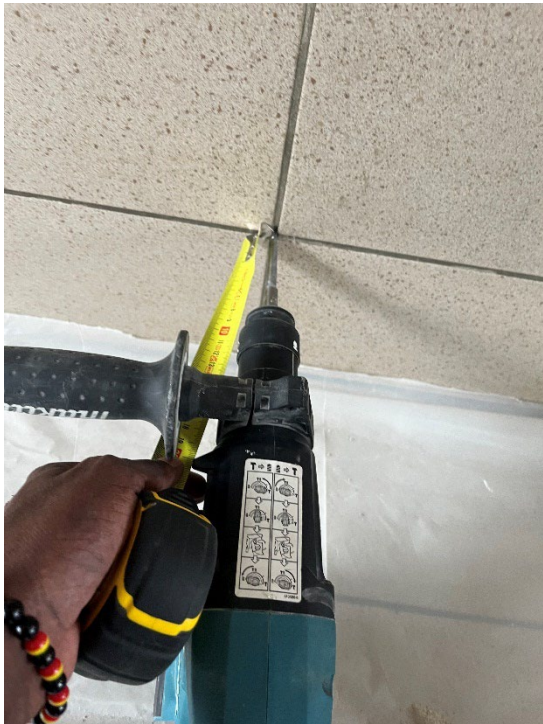
de la partie creuse en raison de la profondeur importante (la mèche de la perceuse a atteint sa longueur maximale).

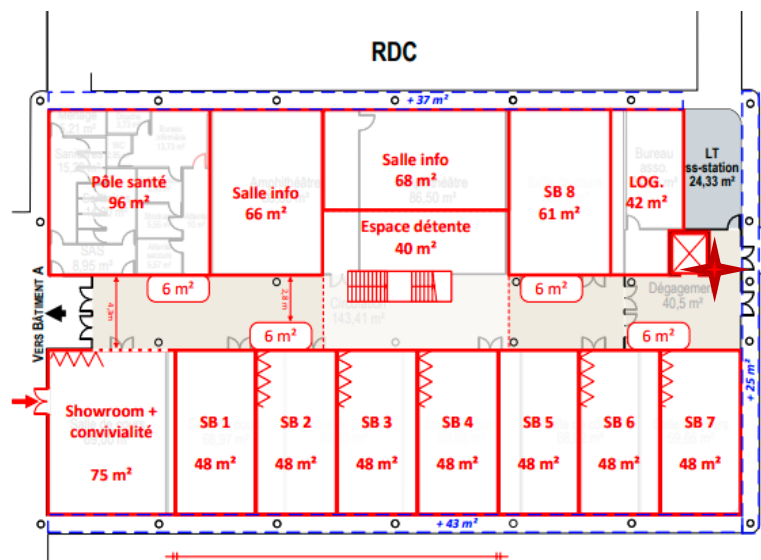
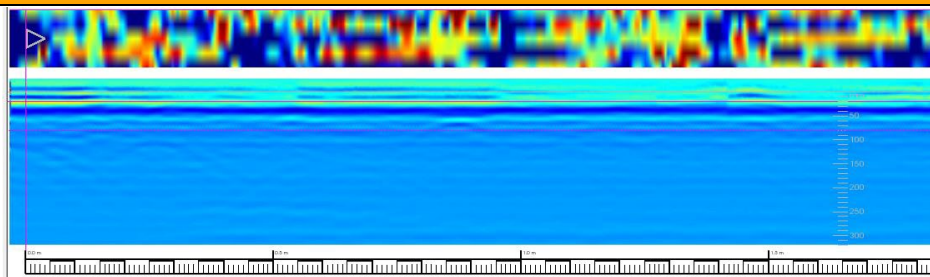
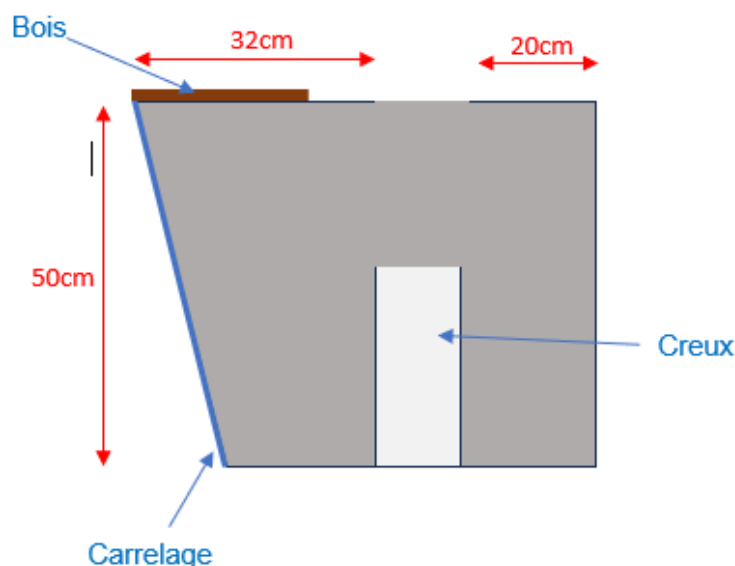
### S7' – Sondage non destructif sur le surbot

Le passage de radar indique bien un vide à environ 30cm. Le béton est non-armé.

Les deux sondages (destructif et non destructif) sont cohérents. La demolition d'une partie de ce surbot ne compromettra pas la stabilité de la structure.

La démolition du surbot en béton au rez-de-chaussée peut être réalisée en toute sécurité, sans risque de mettre en péril la stabilité de la structure.

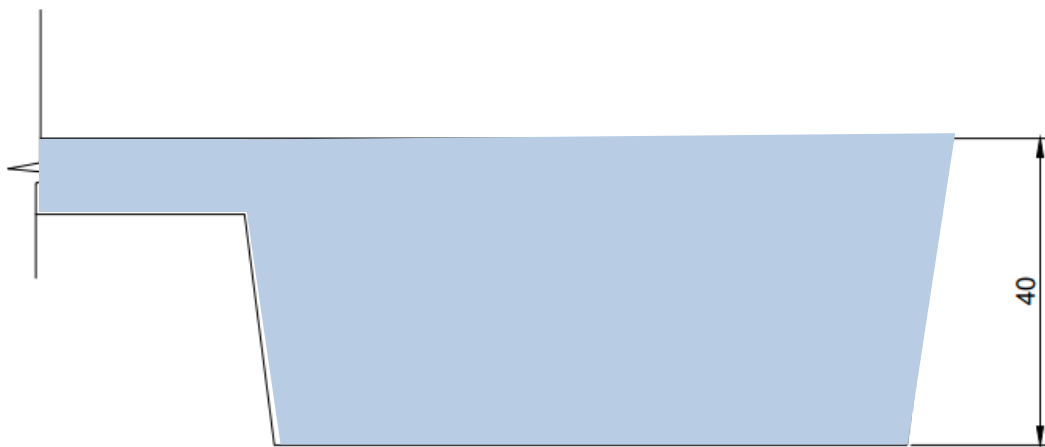
### S8 – Sondage destructif sur débord extérieur de plancher haut

**Description :** Effectué à l'extérieur du bâtiment, ce sondage a pour but de voir si la dalle est entièrement pleine ou creuse. On relève aucun creux suite au perçage. Le passage de Ferroskan indique la présence d'aciers, comme indiqué dans les plans. Nous sommes donc en présence d'une partie d'ouvrage en béton armé.

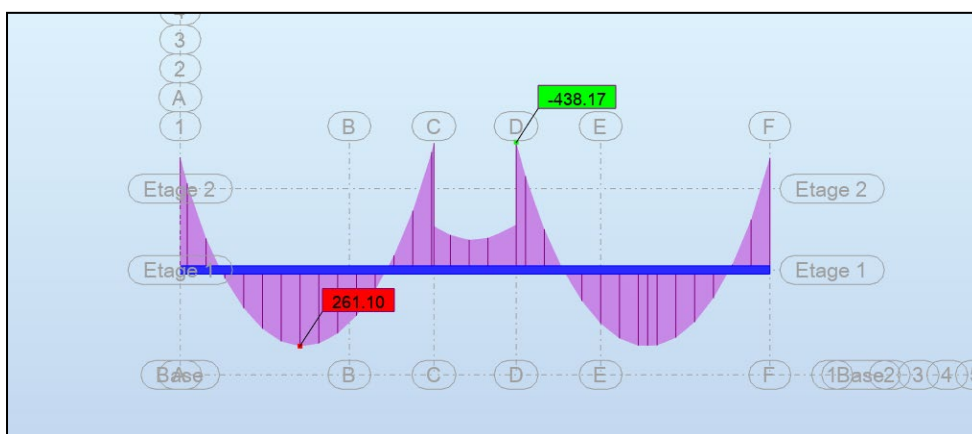
### Poutre 24 :

La poutre 24 est la poutre la plus sollicitée selon nos calculs, les moments sollicitant sont présentés dans la figure ci-dessous :

Après nos calculs et notre analyse, la poutre peut reprendre une charge d'exploitation de  $Q = 400 \text{ kg/m}^2$ .

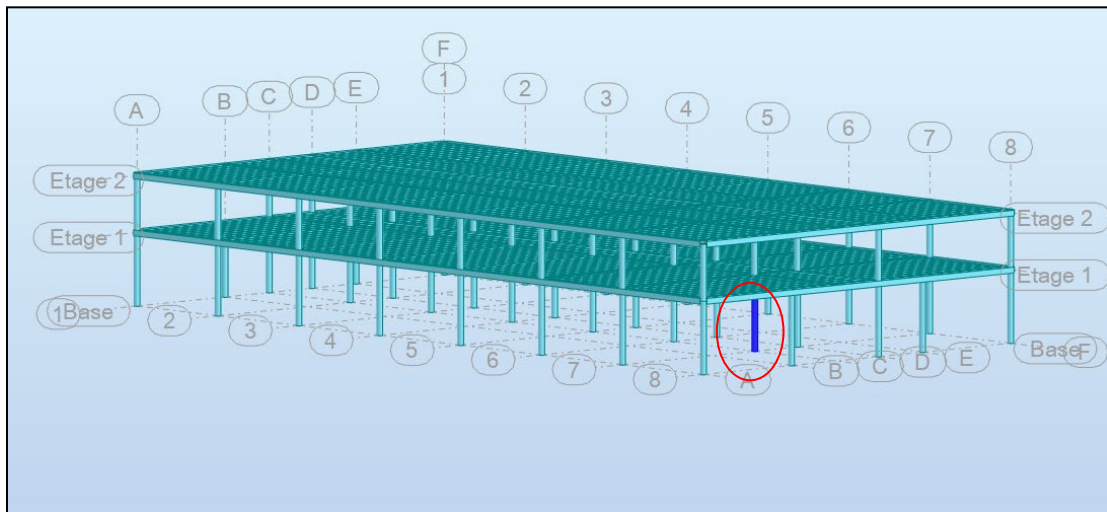
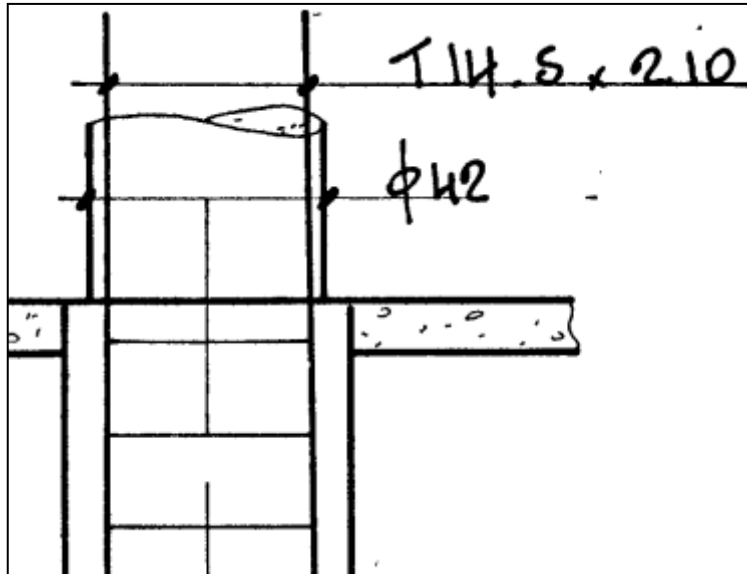
Le poteau le plus sollicité est celui situé à l'intersection de l'axe 18 verticalement et de l'axe G horizontalement.(selon les plans fournis par le client)

$$A_{s\text{R  el}} = 5 T14 = 7,70 \text{ cm}^2$$

$A_{s\text{ R  el}}$  est sup  rieur    la  $A_{s\text{ th  orique}}$ , le poteau est bien dimensionn   pour reprendre une surcharge d'exploitation du 400 kg/m<sup>2</sup>.
