DIAGNOSTIC STRUCTURE

Reconnaissance structurelle Bâtiment B
École centrale de Nantes
1 Rue de la Noë 44300 Nantes

AFFAIRE N° : 2024-05-087

Rédigé le : 09/12/2024
Indice : 01

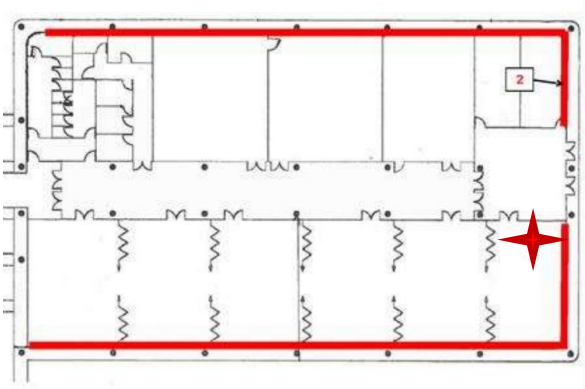
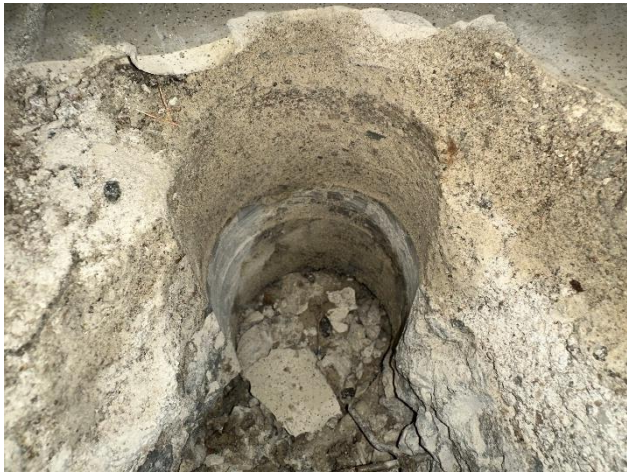
Figure 4 : Carottage traversant plancher bas RdC

S1 – Carottage traversant plancher bas RdC	
<p>Description : Prélèvement par carottage sur le plancher bas RdC.</p> <p>Commentaire : Structure du plancher : épaisseur totale de 14 cm, comprenant une dalle de 8 cm et une chape de 6 cm, posées sur un lit de pierre concassée.</p>	
Emplacement du sondage au RdC	Photographie du sondage

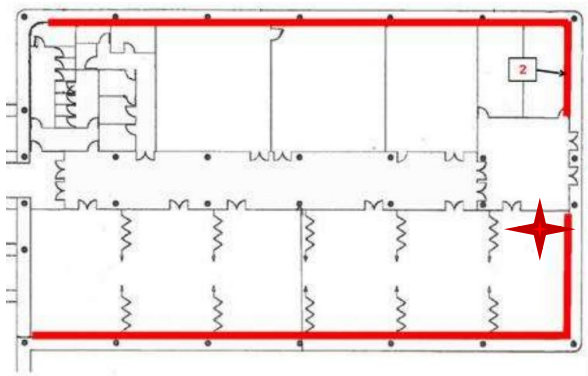
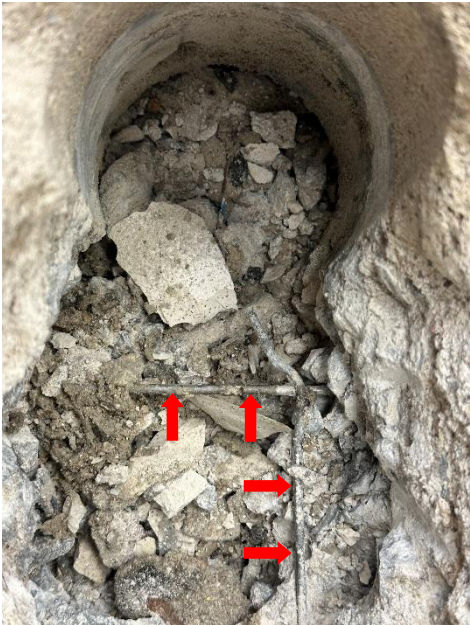
Figure 5 : Sondage destructif plancher bas RdC

Description : Sondage destructif sur plancher bas RdC.

Commentaire : Des treillis soudés de 3 mm ont été identifiés dans la dalle.

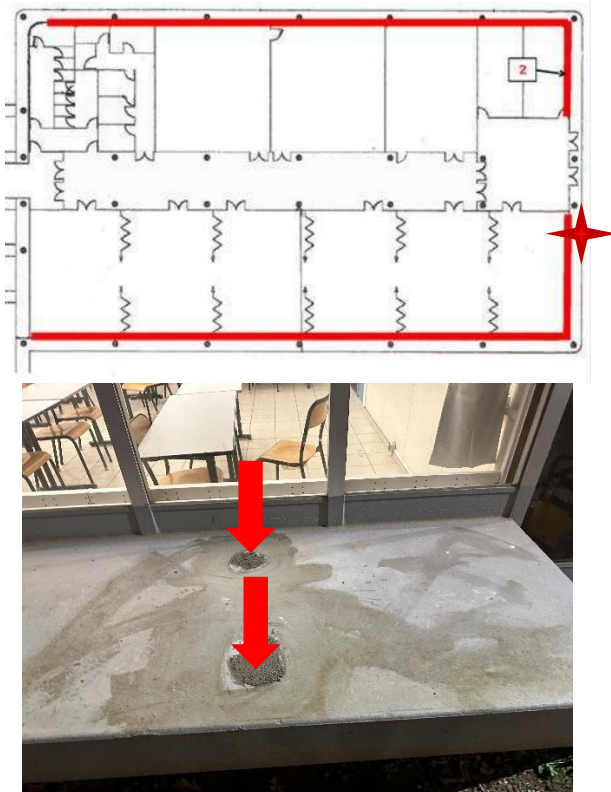
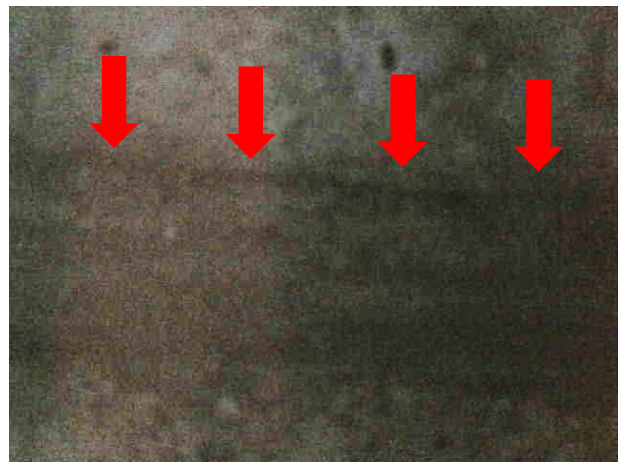
Figure 6 : Sondage plancher bas RdC en périphérie

Description : Réalisation d'un sondage destructif sur le surbau en béton de la façade du RdC et inspection complémentaire par caméra endoscopique.

Commentaire : Un élément ressemblant à un joint de désolidarisation a été identifié, mais l'inspection par caméra n'est pas suffisamment claire pour émettre un avis sur l'état de désolidarisation de la dalle du plancher bas du rez-de-chaussée (RDC).

D'après l'inspection réalisée par caméra endoscopique, nous ne pouvons pas énoncer de conclusion certaine sur l'état de la désolidarisation de la dalle du plancher du rez-de-chaussée (RDC). Les plans structurels ne sont pas clairs concernant l'état de désolidarisation au droit de l'intersection de la dalle basse du RDC et du mur de fondation.

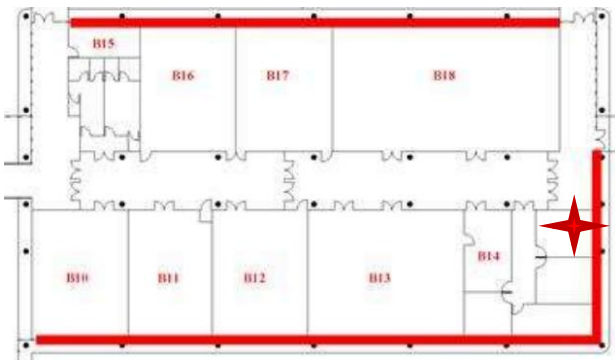
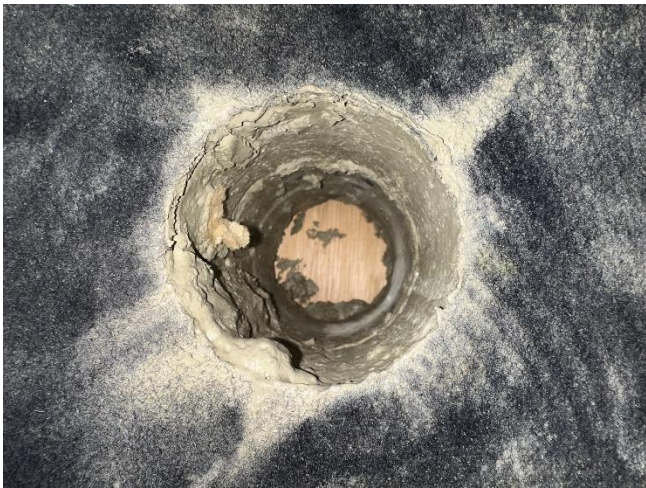
Figure 7 : Carottage traversant plancher bas R+1

Description : Prélèvement par carottage sur le plancher bas R+1.

Commentaire : Structure du plancher : épaisseur totale de 17 cm, comprenant une dalle de 10 cm et une chape de 7 cm, avec un lit fin d'isolant interposé entre les deux.

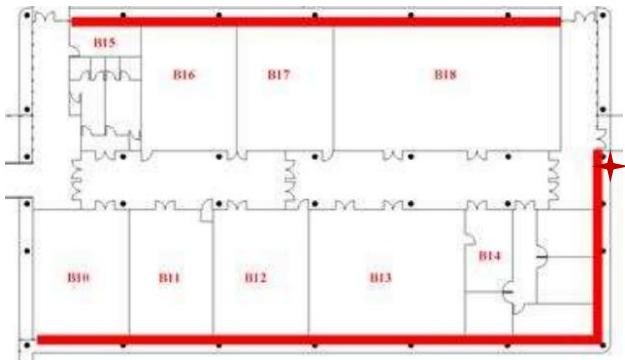
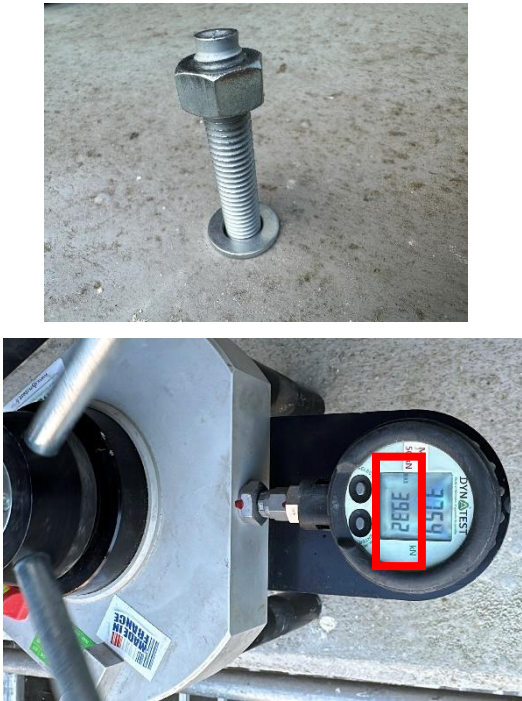
Figure 8 : Essai d'arrachement pour la pose de garde-corps

Description : Essai réalisé sur une poutre extérieure du plancher bas R+1.

Commentaire : Une valeur maximale de 39,32 kN a été atteinte, après quoi le filetage de la cheville a cédé

- L'essai d'arrachement a atteint une force maximale de 39,32 kN ,
- Au point de la force maximale, le filetage de la cheville a cédé.

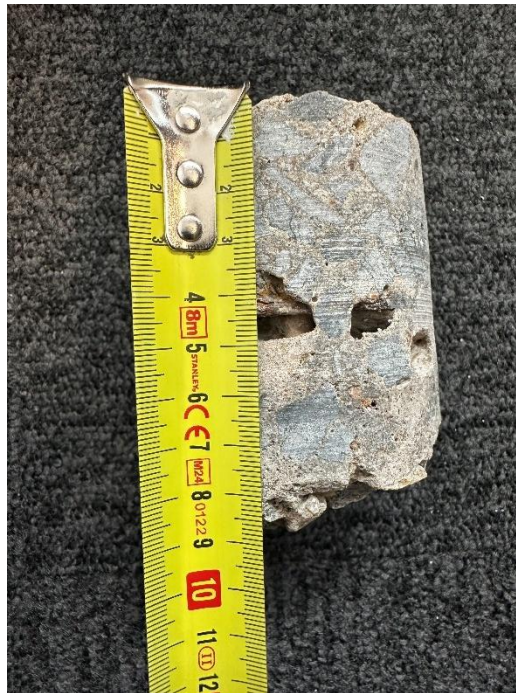
Figure 9 : Dalle du plancher bas du RdC

Plancher en béton armé d'une hauteur totale de 14 cm, comprenant une dalle de 8 cm et une chape de 6 cm, reposant sur un lit de pierre concassée, avec une armature constituée d'un lit de treillis soudé de 3 mm de diamètre.

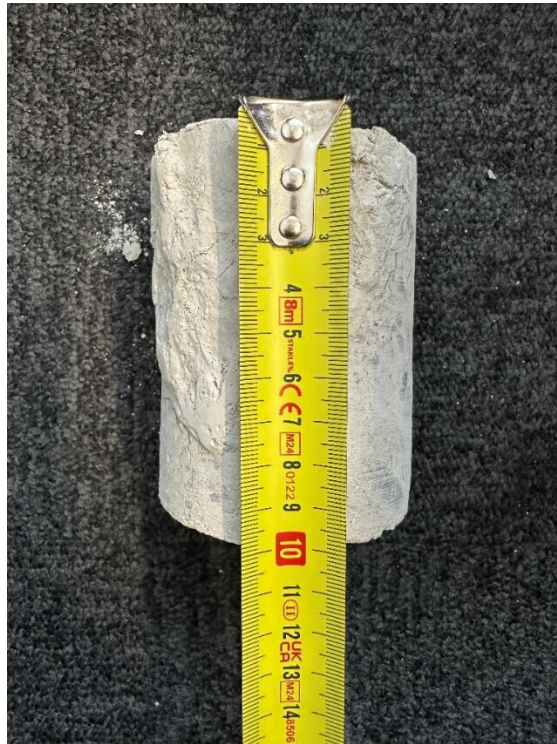
Figure 12 : Dalle du plancher bas du R+1

Plancher en béton armé d'une hauteur totale de 17 cm, comprenant une dalle de 10 cm et une chape de 7 cm, avec un lit fin d'isolant interposé entre les deux.
