Objet : intervention du 27-05-24

Affaire : Fermeture sondage amiante

RAPPORT D'INTERVENTION

ECOLE CENTRALE Rue de la Noé 44000 NANTES

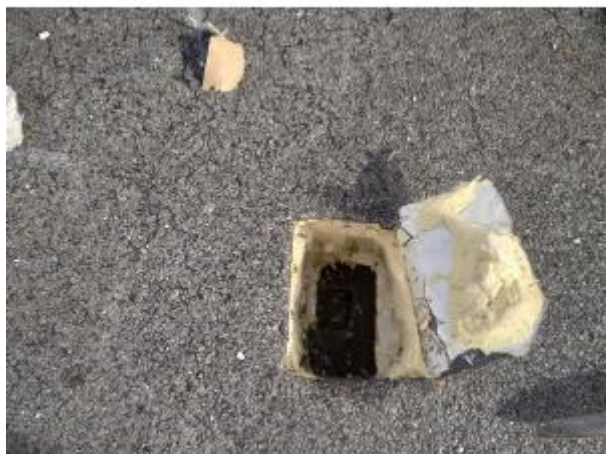
Photos du sondage

Etanchéité autoprotégée : - pare vapeur - mousse polyuréthane 100 mm - Bicouche bitumineux soudée en plein

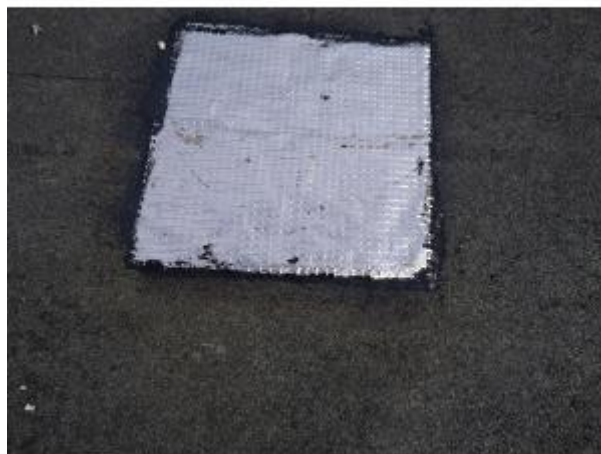
Photos du sinistre

Etanchéité autoprotégée : - pare vapeur - mousse polyuréthane
100 mm - Bicouche bitumineux soudée en plein
