**Rapport de mission de repérage des matériaux et produits  
contenant de l'amiante avant démolition**

**Nom du site :** CMI DE RENEVE

Hangar en bois  
La Planchotte  
21310 RENEVE

**Référence du rapport :** 7205385/S4.2.2.R

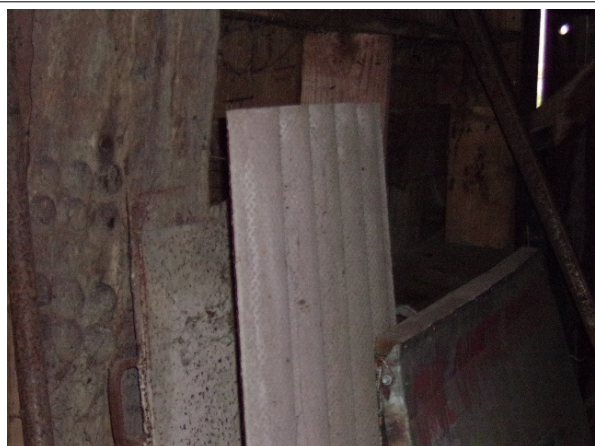
Liste C et autres matériaux et produits réputés contenir de l'amiante			
Localisation	Ouvrage	Matériau ou produit	Description
Rdc / Garage	/	Plaque ondulée	depot plaque ondulee

Prélèvement - 1 : Rdc / Garage - Plaque ondulée- (Présence d'amiante)

N° éch.	Référence client	Description visuelle	Technique utilisée	Préparation		Résultats
				Nb	Type	
001	BV3AC2386 Réf. prél : 1 Rdc/ Garage - Plaque ondulée - (plaque ondulée en depot)	Matériau de type peinture (rouge) ; matériau dur fibreux de type fibres-ciment (gris)(i)	<b>MOLP *</b>	2	-	Fibres d'amiante de type chrysotile

Dans tous les cas, et sans préjudice des autres dispositions réglementaires applicables, il est nécessaire d'avertir de la présence d'amiante toute personne pouvant intervenir sur ou à proximité des matériaux et produits concernés ou de ceux les recouvrant ou les protégeant.

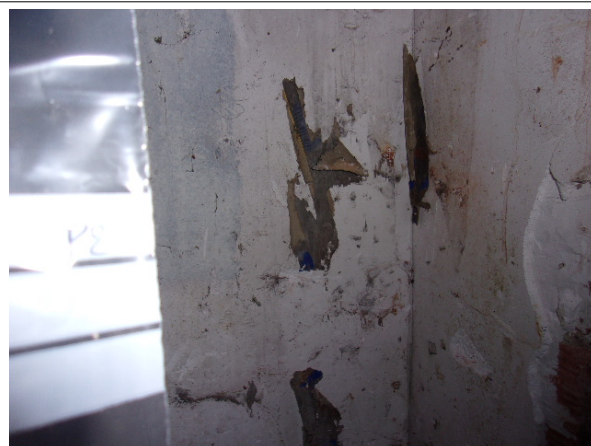
Prélèvement - 2 : Rdc / Local - Enduit- (Absence d'amiante)

N° éch.	Référence client	Description visuelle	Technique utilisée	Préparation		Résultats
				Nb	Type	
002	BV3AC2387 Réf. prél : 2 Rdc/ Local/Mur - Enduit	Matériau semi-dur de type plâtre (blanc) ; matériau (orange) en traces	<b>MET</b> *	1	Calcination - attaque acide - broyage mécanique (méthode interne de traitement)	Fibres d'amiante non détectées

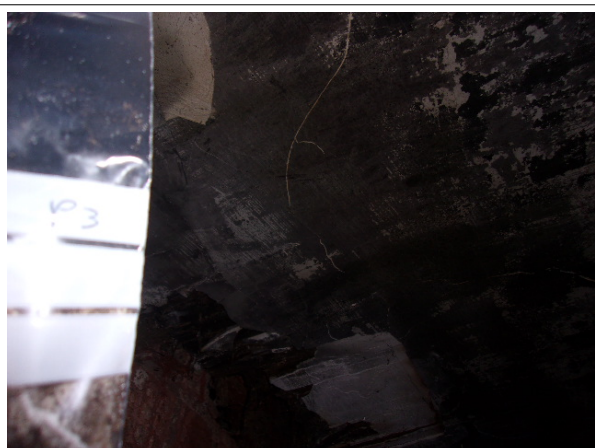
Prélèvement - 3 : Rdc / Local - Enduit- (Absence d'amiante)

N° éch.	Référence client	Description visuelle	Technique utilisée	Préparation		Résultats
				Nb	Type	
003	BV3AC2388 Réf. prél : 3 Rdc/ Local/Plafond - Enduit	Matériau (gris) + (marron) en traces ; matériau semi-dur de type plâtre (blanc)	<b>MET</b> *	1	Calcination - attaque acide - broyage mécanique (méthode interne de traitement)	Fibres d'amiante non détectées
