Rapport du 28/04/2021 de la de repérage des matériaux et produits contenant de l'amiante avant réalisation de travaux dans un immeuble bâti

Numéro de dossier : C-DIA92-2021-30-108746 indice 1
Date(s) du repérage : 02/2021 et 03/2021
Date d'émission du rapport : 28/04/2021

Adresse du bâtiment visité	105, boulevard de l'hôpital 75013 PARIS
	Date de construction	<1997
	Donneur d'ordre	SORBONNE UNIVERSITE 231, rue de l'école de Médecine 75006 PARIS
	Références du programme de travaux (Descriptif des travaux fourni par le D.O. en paragraphe 3.2.6)	Référence : NC

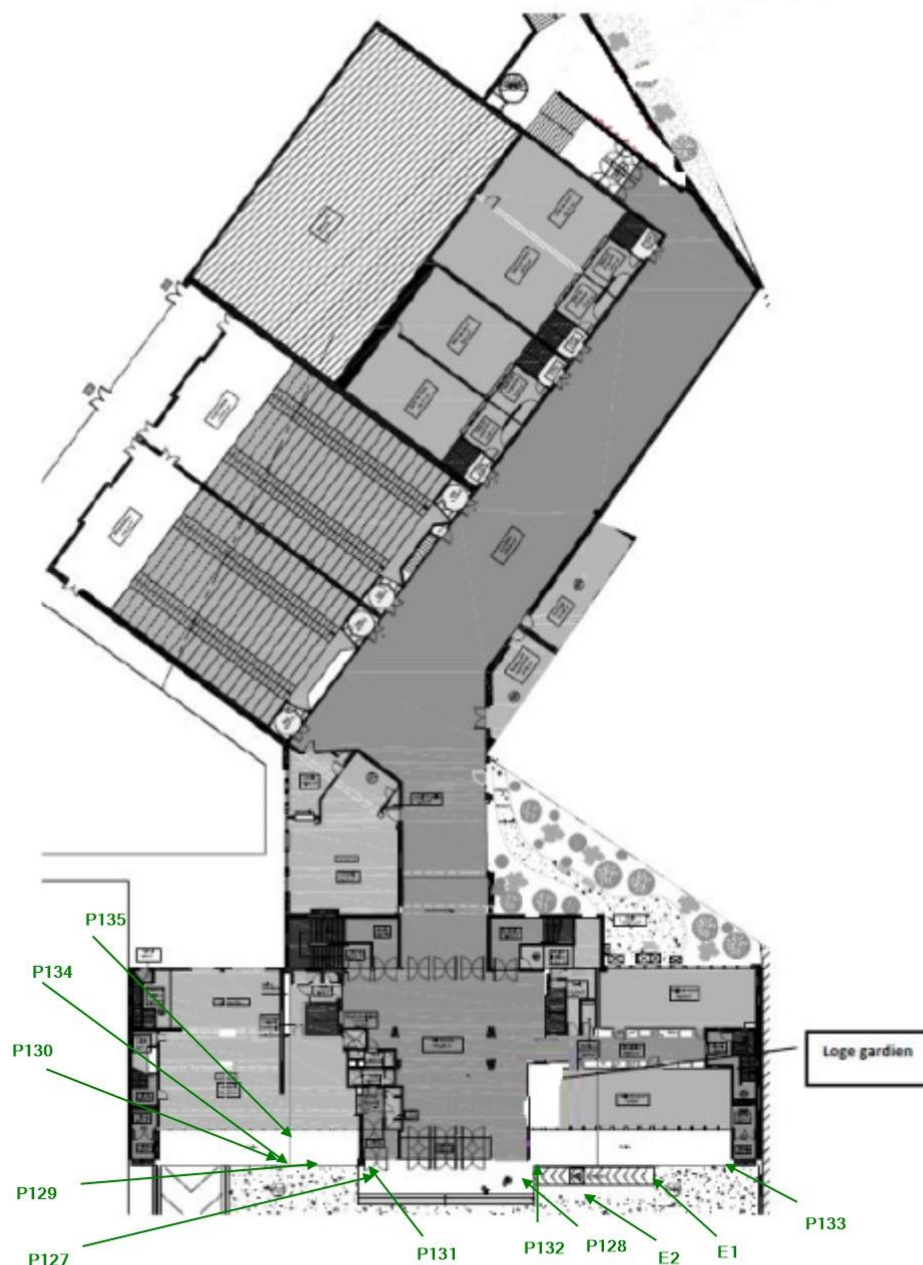
RDC

- a** ZPSO-004 - Plinthe noire + colle (Présence sur l'ensemble des plinthes en carrelage noire)
- a** ZPSO-011 - Joint de vitrage ext. (Présence sur l'ensemble des façades)
- a** ZPSO-012 - Joint de vitrage int. (Présence sur l'ensemble des façades)
- a** ZPSO-013 - Joint extérieur d'étanchéité entre menuiserie et structure
(Présence sur l'ensemble des façades)
- a** ZPSO-028 - Joint entre parois plastique
(Présence sur l'ensemble des joints des escaliers 2 et 3)

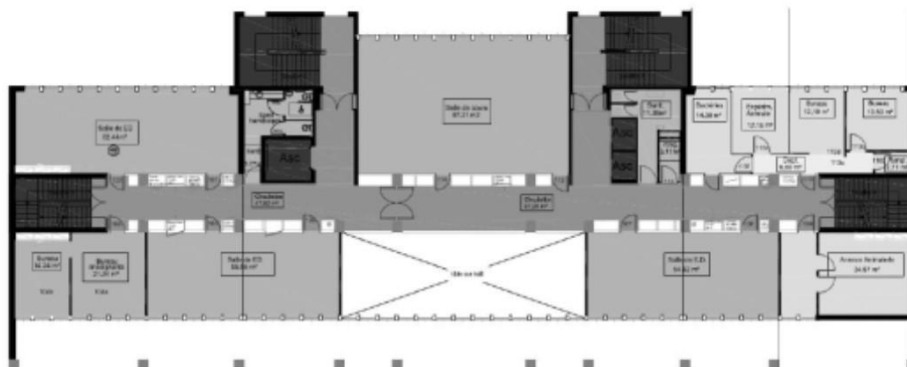
R+1

- a ZPSO-004 - Plinthe noire + colle (Présence sur l'ensemble des plinthes en carrelage noire)
- a ZPSO-011 - Joint de vitrage ext. (Présence sur l'ensemble des façades)
- a ZPSO-012 - Joint de vitrage int. (Présence sur l'ensemble des façades)
- a ZPSO-013 - Joint extérieur d'étanchéité entre menuiserie et structure
(Présence sur l'ensemble des façades)
- a ZPSO-028 - Joint entre parois plastique
(Présence sur l'ensemble des joints des escaliers 2 et 3)

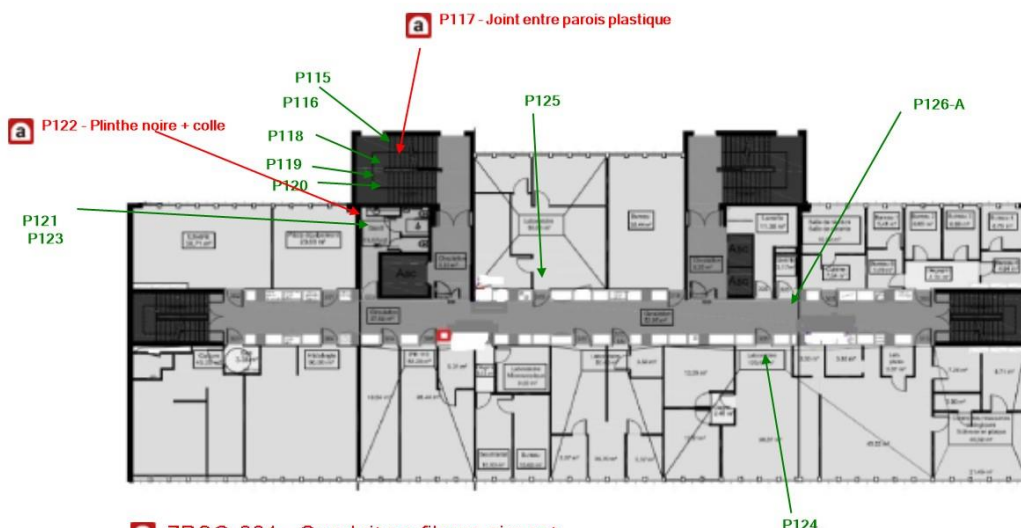
R+3

- a** ZPSO-001 - Conduit en fibres-ciment
- a** ZPSO-004 - Plinthe noire + colle (Présence sur l'ensemble des plinthes en carrelage noire)
- a** ZPSO-011 - Joint de vitrage ext. (Présence sur l'ensemble des façades)
- a** ZPSO-012 - Joint de vitrage int. (Présence sur l'ensemble des façades)
- a** ZPSO-013 - Joint extérieur d'étanchéité entre menuiserie et structure (Présence sur l'ensemble des façades)
- a** ZPSO-028 - Joint entre parois plastique (Présence sur l'ensemble des joints des escaliers 2 et 3)

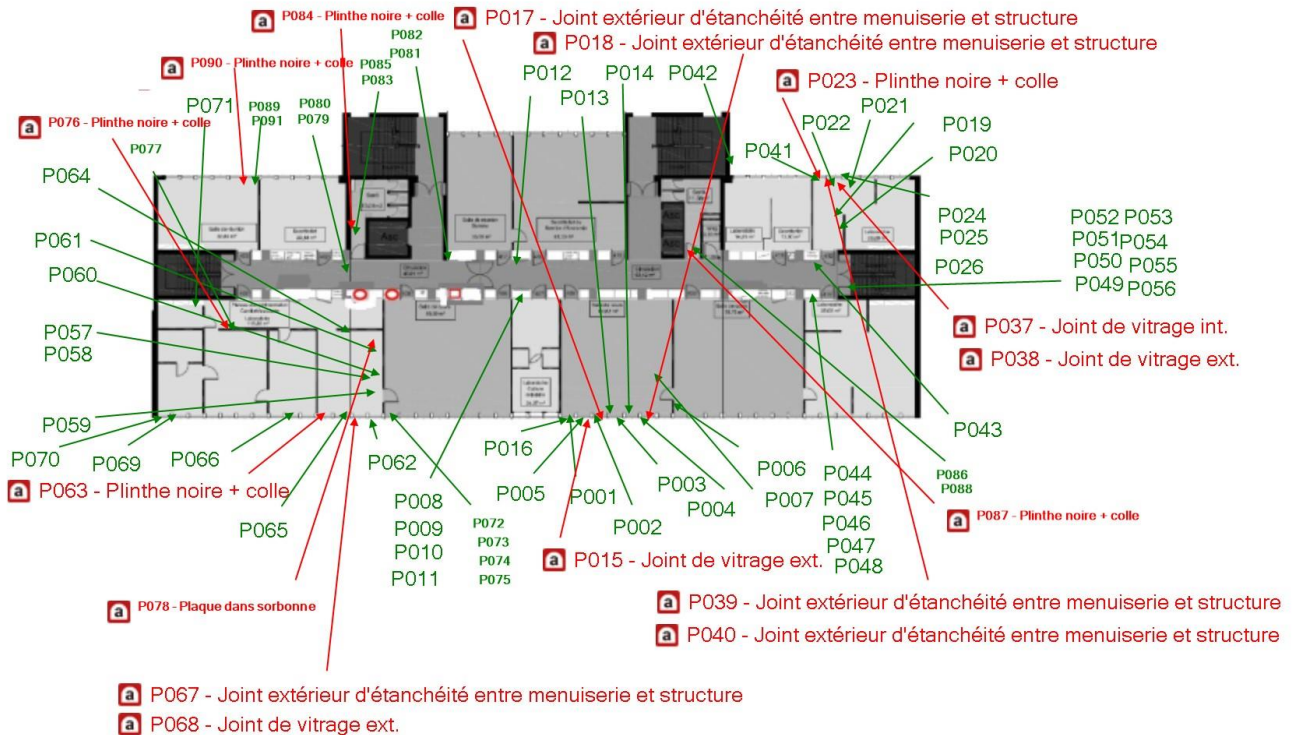
R+4

- ☐ ☐ **a** ZPSO-001 - Conduit en fibres-ciment
a ZPSO-004 - Plinthe noire + colle (Présence sur l'ensemble des plinthes en carrelage noir)
a ZPSO-011 - Joint de vitrage ext. (Présence sur l'ensemble des façades)
a ZPSO-012 - Joint de vitrage int. (Présence sur l'ensemble des façades)
a ZPSO-013 - Joint extérieur d'étanchéité entre menuiserie et structure (Présence sur l'ensemble des façades)
a ZPSO-027 - Plaque dans sorbonne
a ZPSO-028 - Joint entre parois plastique (Présence sur l'ensemble des joints des escaliers 2 et 3)

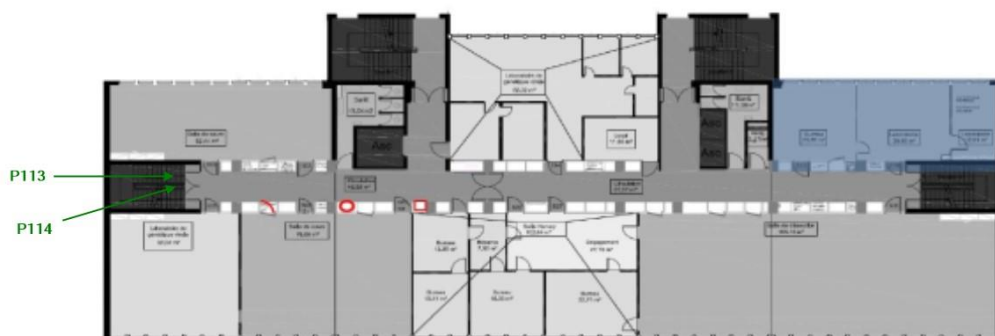
R+5

- ☐ **a** ZPSO-001 - Conduit en fibres-ciment
- a** ZPSO-004 - Plinthe noire + colle (Présence sur l'ensemble des plinthes en carrelage noire)
- a** ZPSO-011 - Joint de vitrage ext. (Présence sur l'ensemble des façades)
- a** ZPSO-012 - Joint de vitrage int. (Présence sur l'ensemble des façades)
- a** ZPSO-013 - Joint extérieur d'étanchéité entre menuiserie et structure
(Présence sur l'ensemble des façades)
- a** ZPSO-028 - Joint entre parois plastique
(Présence sur l'ensemble des joints des escaliers 2 et 3)

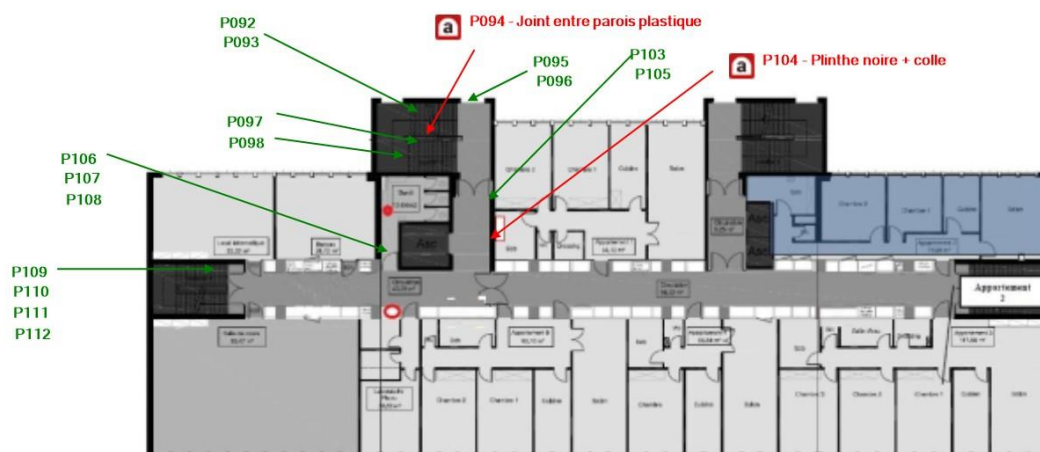
R+6

○ □ **a** ZPSO-001 - Conduit en fibres-ciment

a ZPSO-004 - Plinthe noire + colle (Présence sur l'ensemble des plinthes en carrelage noire)

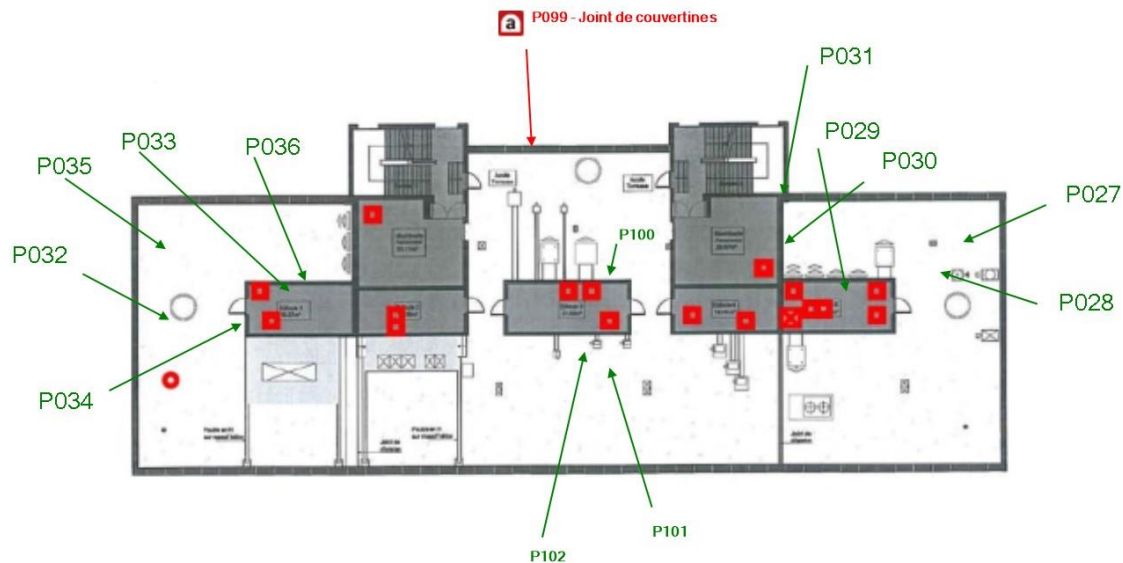
ZPSO-029 - Joint de couvertines
