91 – 105 boulevard de l'Hôpital
75 013 Paris

Thermographie infrarouge dans le cadre d'un audit énergétique

UPMC – Pitié Salpêtrière

Date : 25/11/2016

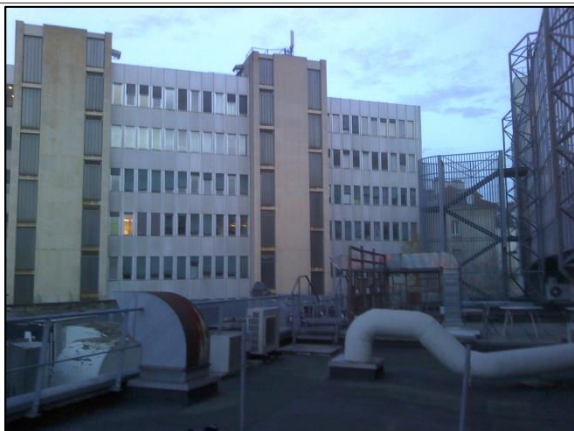
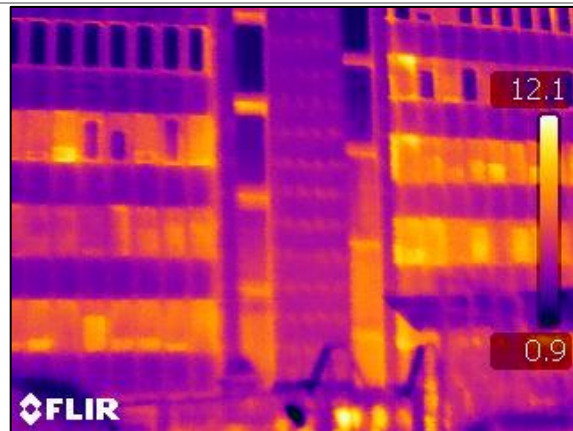
Cliché n°1 : L'accès à la terrasse permet d'avoir une vision globale de cette façade exposée sud-est. Les déperditions engendrées par les menuiseries sont nettement remarquables (simple vitrage) et plus particulièrement par les montants en aluminium, très conducteur, de ces fenêtres.

Certaines fenêtres apparaissent en bleu, mais cela est du à l'angle de vision qui n'est pas optimal pour ces niveaux trop élevés par rapport à la terrasse (les menuiseries reflètent la température du ciel, très froide, cela n'indique pas que les pièces ne sont pas chauffées).

D'autre part, on aperçoit sur les cages d'escaliers d'importants ponts thermiques au niveau des supports de menuiseries.

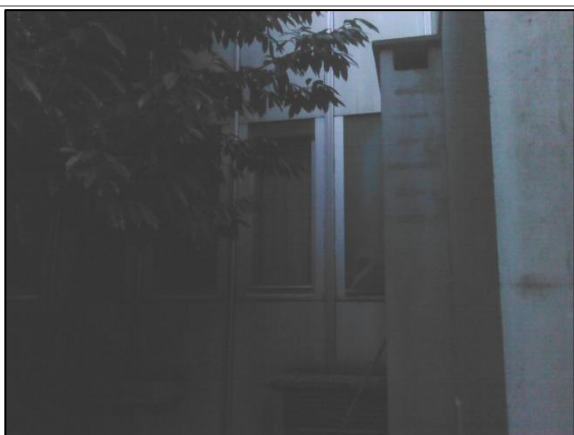
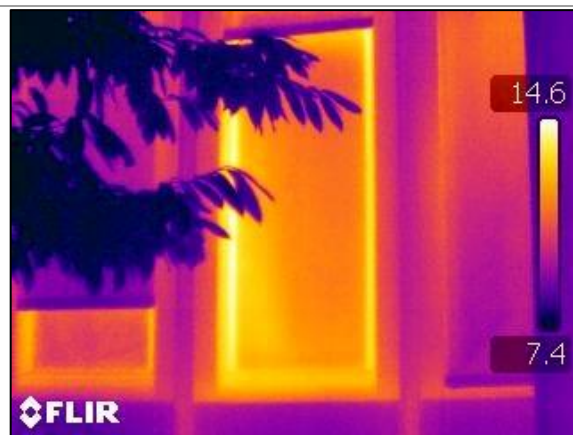
Cliché n°2 : Une fois de plus, il est mis en évidence sur cette photographie les déperditions de chaleur liées aux menuiseries extérieures et plus précisément au niveau des dormant en aluminium. Un traitement de ces points déperditifs est nécessaire, à en juger par le nombre de menuiseries que comportent ces 2 bâtiments (quantité estimée aux alentours de 2 000) et devra être accompagné d'un traitement au niveau des murs extérieurs.

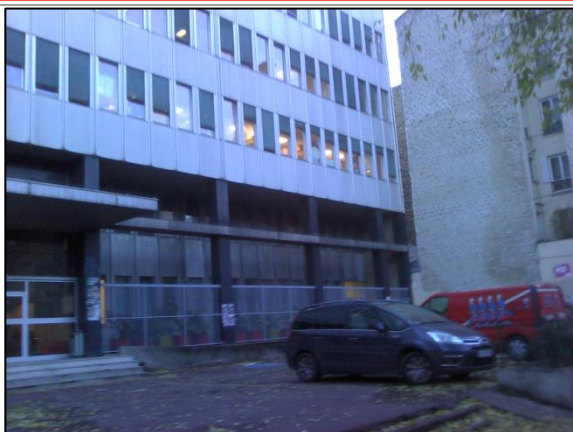
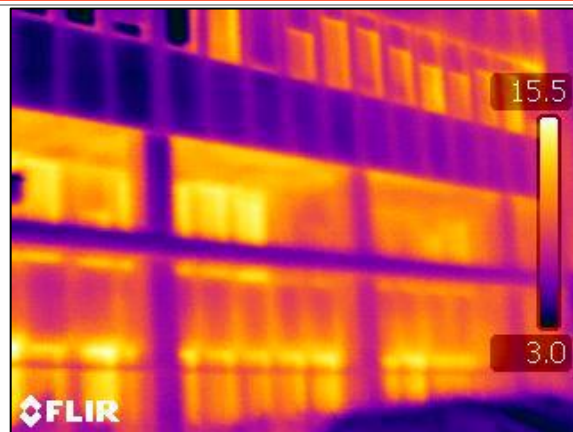
Cliché n°3 : Les baies vitrées du rez-de-chaussée sont très déperditives comme le montre cette photographie de la façade donnant sur la rue de l'Hôpital (nord-ouest). Sont également visibles, les ponts thermiques engendrés par les poutres de fixation en aluminium présentes sur la totalité des façades du bâtiment. Une fois de plus, un traitement de type isolation extérieure permettrait de réduire considérablement les déperditions sur ce poste.

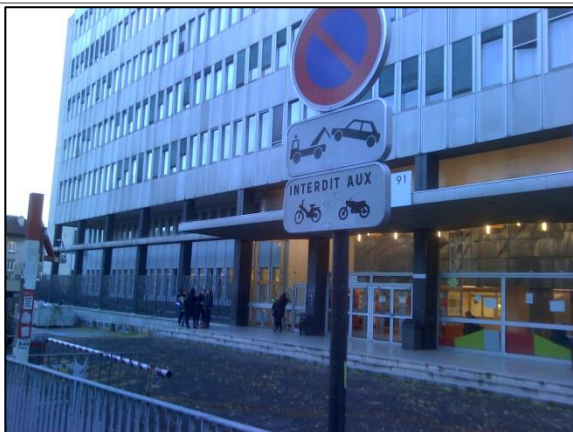
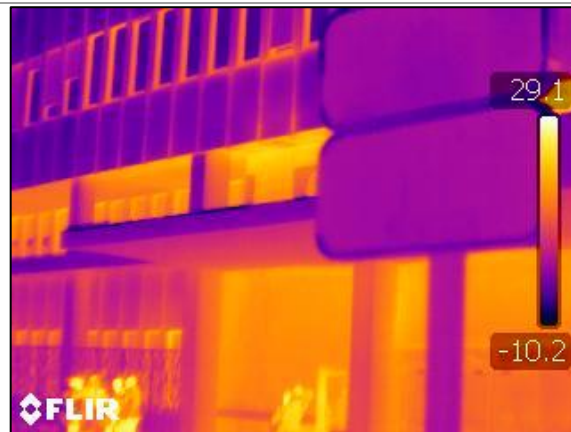
Cliché n°4 : Les défauts rencontrés sur cette façade sont les mêmes que pour le cliché n°3.

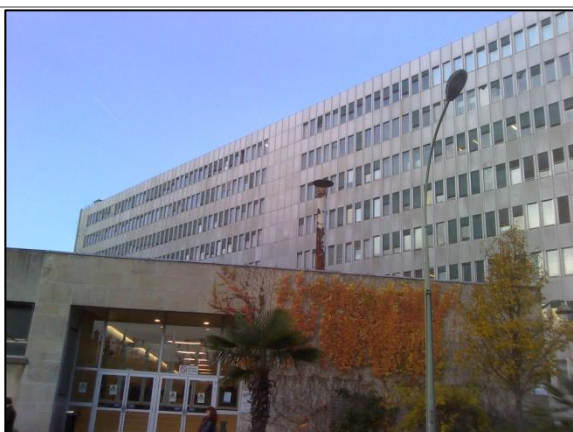
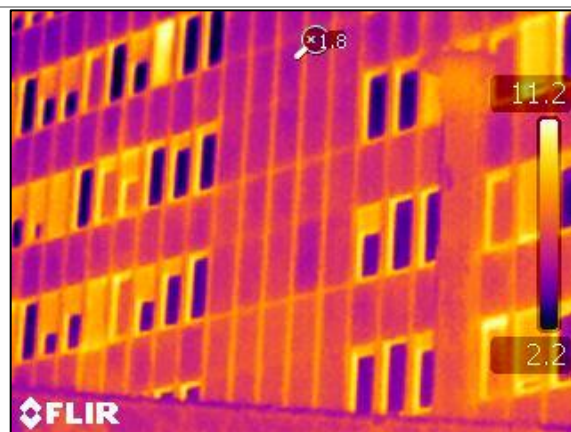
Cliché n°5 : Il est ici clairement mis en évidence les ponts thermiques dus aux poutres métalliques présentes sur les façades extérieures. Rapportées à la surface totale des bâtiments, ces déperditions entraînent une surconsommation certaine qui pourrait être évitée.

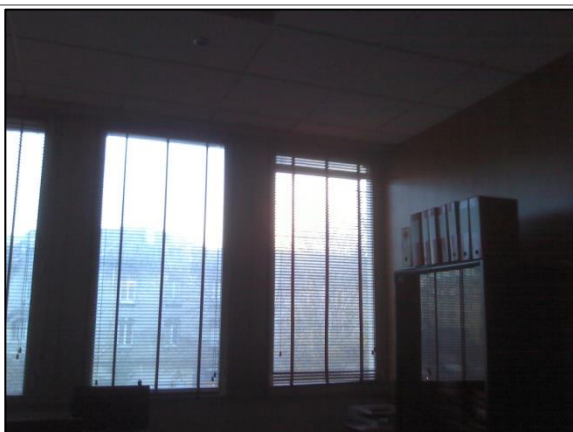
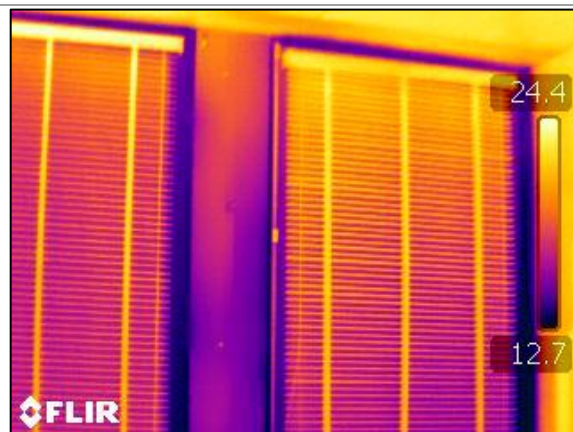
Cliché n°6 : Cette prise de vue par l'intérieur permet de rendre compte des éventuelles infiltrations au niveau de l'enveloppe du bâtiment. Ici, les médiocres qualités thermiques des montants de menuiseries extérieures sont visibles. Les sensations d'inconfort remontées par les occupants concernent majoritairement les zones proches des fenêtres. Une enquête sur l'étanchéité à l'air des bâtiments permettrait, entre autre, de mieux juger la pose de ces menuiseries (écart de température important).

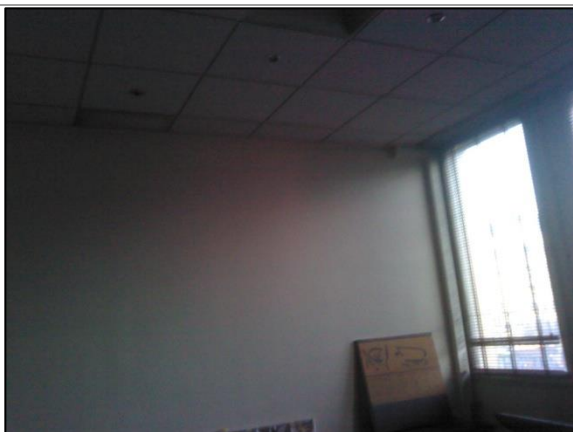
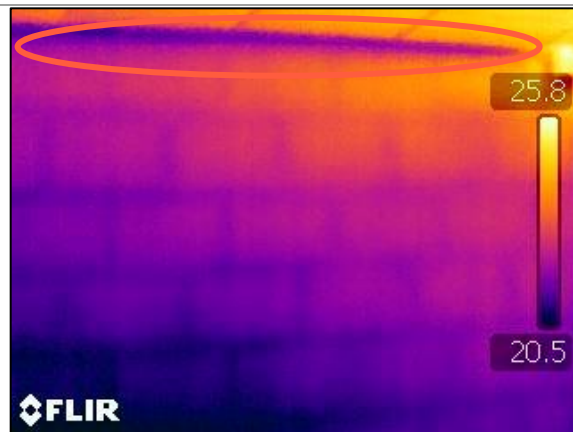
Cliché n°7 : Le mur photographié ici est, comme le montre la caméra thermique, composé de parpaings pour lesquels n'apparaît aucune isolation supplémentaire. Cela influence également les sensations d'inconfort des occupants. A cela s'ajoute le pont thermique notable au niveau de la liaison entre la paroi verticale et le plancher haut.

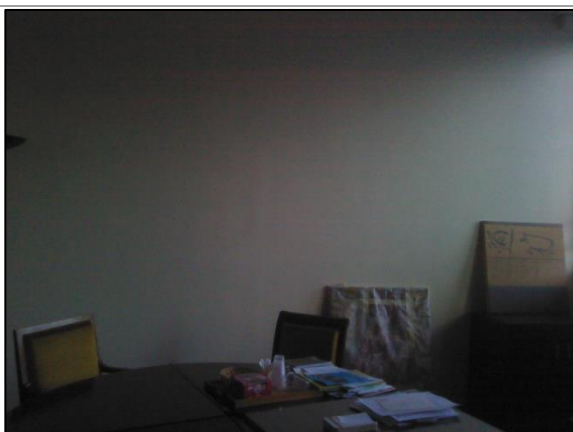
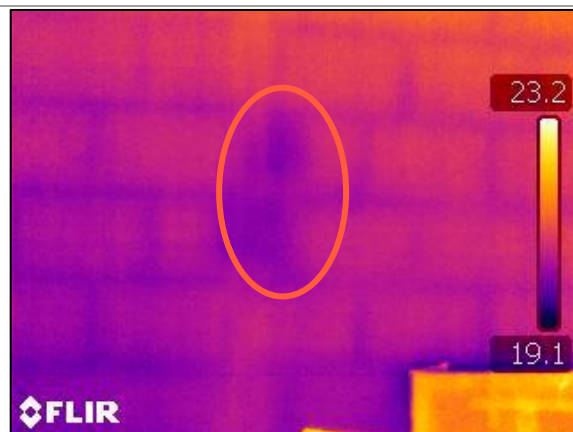
Cliché n°8 : Sur cette même paroi on peut noter la présence d'une fissure des parpaings, dégradant l'étanchéité à l'air du bâtiment, directement en lien avec la sensation d'inconfort rencontrée.
