AGENCE CONSTRUCTION VANNES

**Référence : SDBRE/25/044**

## **Rapport d'assistance technique solidité**

PLOERMEL, 16 place de l'hôtel de ville

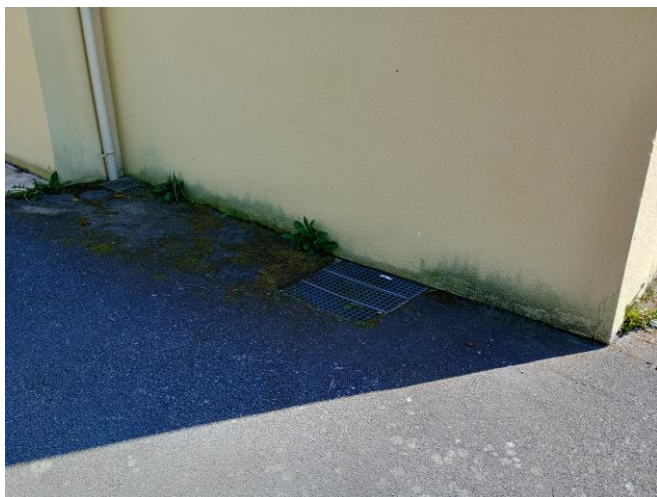
- La présence de dégradations en pied de mur liées au non-respect de la hauteur minimale de l'arase étanche des maçonneries sans pénétration intérieure.
- La présence d'une microfissuration au niveau du plancher haut probablement lié à une discontinuité du chaînage (sans conséquence autre qu'esthétique).
- Un défaut d'entretien (nettoyage) de l'étanchéité (sans conséquence).

**N°5 – Dégradation en pieds de murs – façade avant**

**Nous signalons enfin qu'il faudrait reprendre la périphérie du bâtiment par une bande stérile par exemple afin de solutionner les dégradations en pied de murs signalées en début de rapport & faire nettoyer l'étanchéité (entrées d'eaux pluviales congestionnées).**

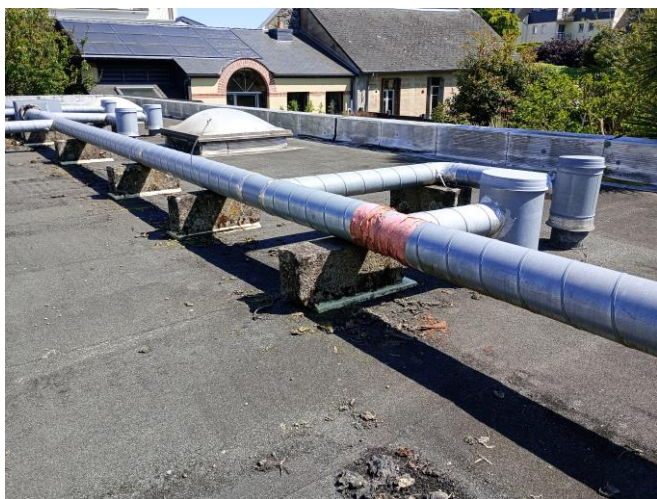
**N°7 - Etanchéité**

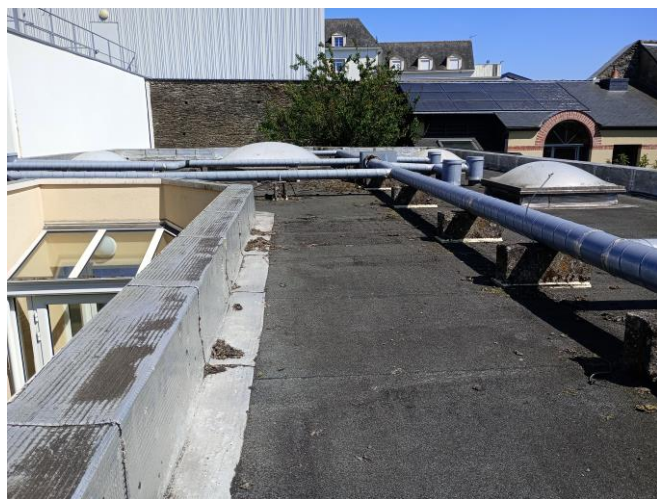
**N°8 - Etanchéité**

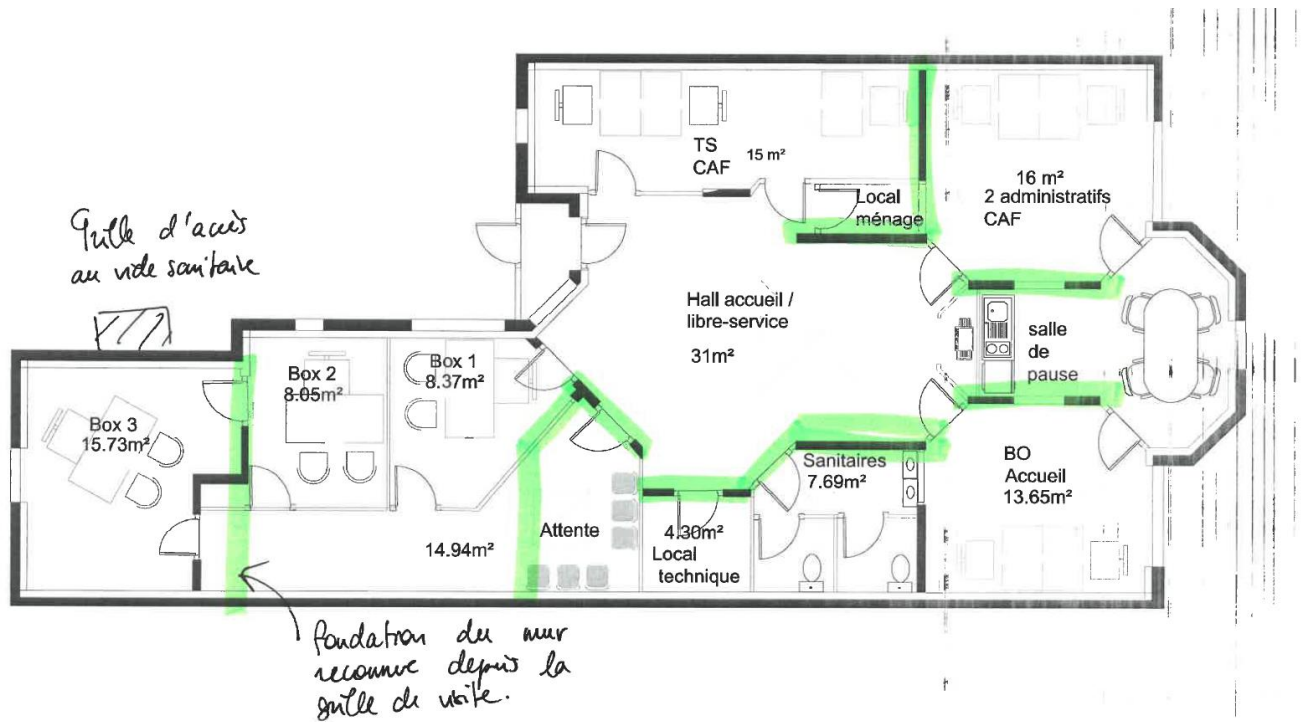
Annexe 2 : Repérage des cloisons porteuses sur plan d'aménagement provisoire.

- **Les cloisons surlignées sur le plan en annexe sont en béton ou maçonnerie de blocs de béton agglomérés : si des ouvertures dans ces cloisons étaient nécessaires il conviendrait de confirmer leur caractère porteur et de prendre les dispositions structurelles qui s'imposent avant de les démolir (mise en place d'un linteau ou d'un portique métallique par exemple).** Les charges reprises étant limitées au plancher haut support d'étanchéité.
- Les autres cloisons sont des cloisons légères et peuvent être déposées sans contraintes.

**Il convient de confronter le besoin de modification de l'aménagement intérieur existant au budget du projet : il peut devenir coûteux de faire réaliser un grand nombre d'ouverture dans les cloisons porteuses existantes.**
