Pré-Rapport de Repérage Amiante Avant réalisation de travaux dans un immeuble bâti

Numéro de dossier : 1339365
Date d'intervention : 21/05/2021

Place de l'Abbé Plasty
45400 FLEURY LES AUBRAIS

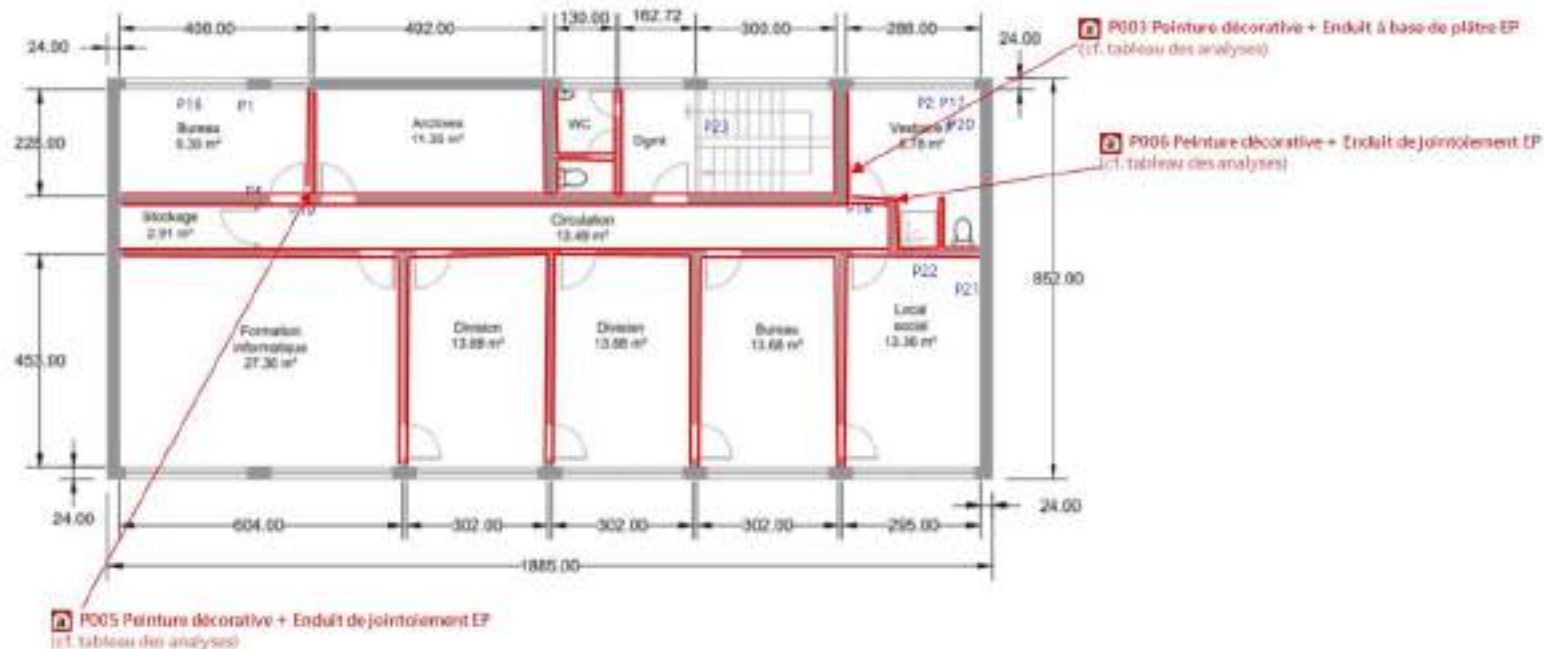
1er Etage Mur

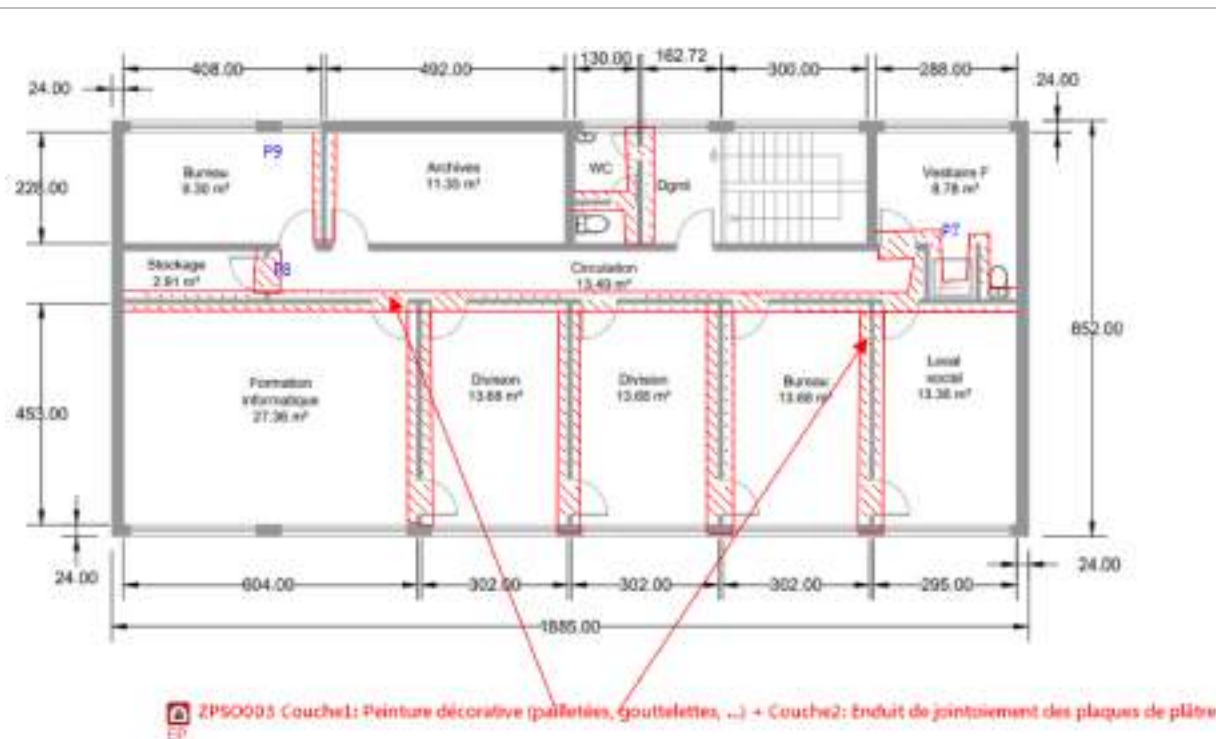
1er Etage Plafond
