Bâtiment	Ancien site ACIER POLI rue des Dames 89300 Saint-Julien-du-Sault	N° de l'affaire : 250214731000009
Demandeur	AGENCE DE L'ENVIRONNEMENT ET DE L'LA MAITRISE DE ENERGIE Mme HOULIÉ Marie 20 Avenue du Gresille BP 90406 49000 Angers	Référence : 14731/25/017
Fait à Auxerre Le 26/03/2025 MAJ 07/04/2025	Auteur du rapport AL ABIDI SALMA Salma.alabidi@socotec.com +33 6 03 25 30 17	Signature

A votre demande, SOCOTEC a procédé à la vérification de l'état de conservation de l'ancien site usine acier Poli.

L'objectif est d'analyser l'état des bâtiments du point de vue de leur conservation et de mettre en sécurité l'ancien site AICIER POLI de Saint-Julien-du-Sault, en tenant compte des enjeux liés à l'intervention sur le site, qui se limite à un accès piéton (voire à un petit matériel tel qu'un transpalette électrique ou un chariot élévateur) pour la récupération des déchets. L'objectif est également d'évaluer la possibilité d'aménager une aire de stockage temporaire pour les déchets en phase de chantier dans le bâtiment « Découpe ».

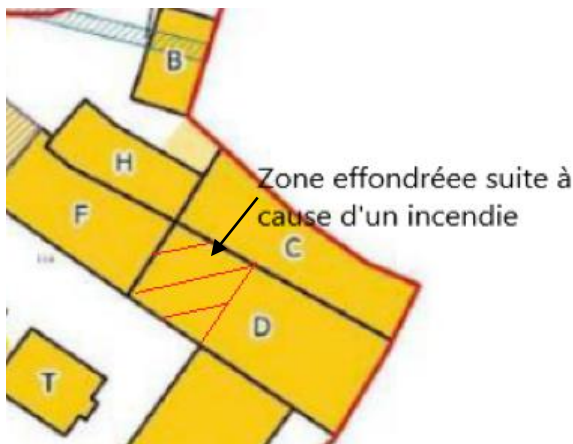
<p>Figure 5 : Bâtiment D – Partie effondrée</p>

<p>Le bâtiment D est constitué d'une charpente en bois monopente, avec des murs en béton et parpaings.</p> <p>Le bâtiment est divisé en deux parties : une partie effondrée, liée à un incendie, et la deuxième partie, qui est en bon état structurellement.</p> <p>L'intervention peut être réalisée sur la partie du bâtiment non effondrée. Cependant, il sera nécessaire de retirer l'ensemble des faux plafonds avant de commencer, afin de prévenir tout risque de chute causée par les vibrations durant l'intervention.</p>

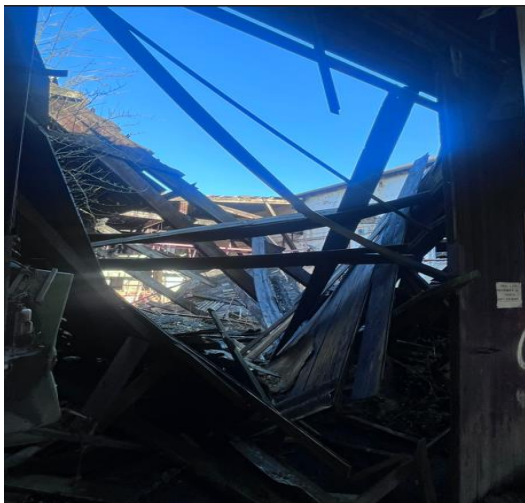
<p>Figure 7 : Bâtiment D zone effondrée</p>

Le bâtiment D est constitué d'une charpente en bois monopente, avec des murs en béton et parpaings.

Le bâtiment est divisé en deux parties : une partie effondrée, liée à un incendie, et la deuxième partie, qui est en bon état structurellement.

L'intervention peut être réalisée sur la partie du bâtiment non effondrée. Cependant, il sera nécessaire de retirer l'ensemble des faux plafonds avant de commencer, afin de prévenir tout risque de chute causée par les vibrations durant l'intervention.

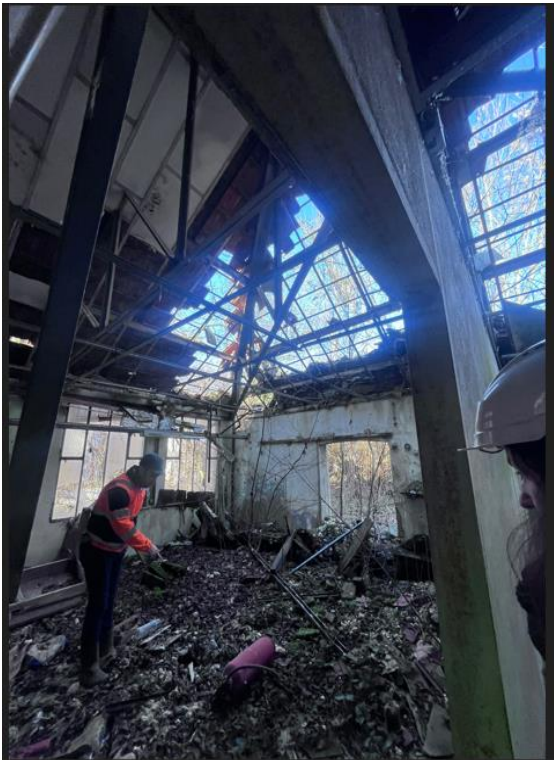
<p data-bbox="193 1821 794 1852" style="text-align: center;">Figure 11 : Faux plafonds et couverture à dégager</p>	
	<p data-bbox="866 1108 1477 1400">Le bâtiment H est constitué d'une charpente en bois, avec des murs en maçonnerie et en béton. Il comporte un plancher intermédiaire en bois ainsi qu'un dallage en béton. Une partie du plancher en bois s'est effondrée. Il sera donc nécessaire de dégager les faux plafonds et d'éviter la zone effondrée lors de l'intervention, afin de garantir la sécurité des intervenants.</p>

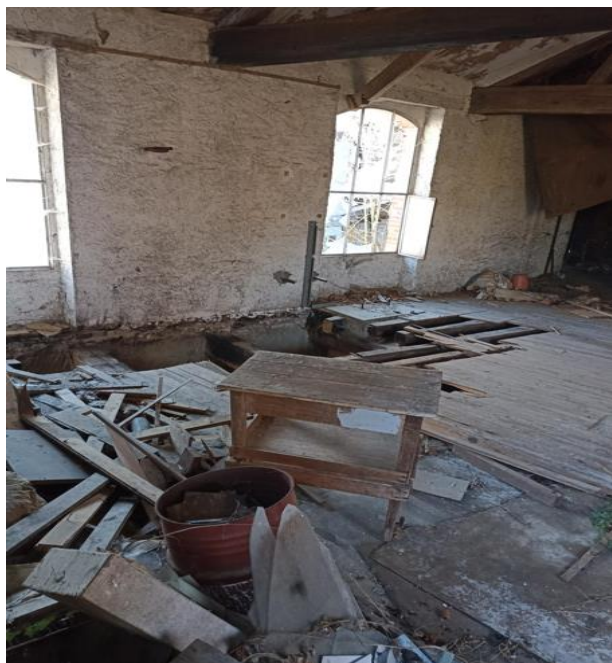
Figure 12 : Bâtiment H R+1 zone effondrée

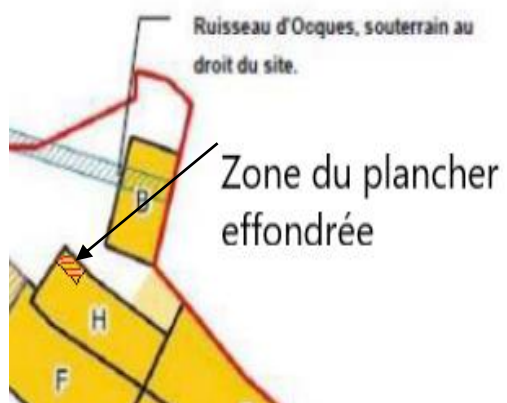
Figure 13 : Zoom sur la zone effondrée

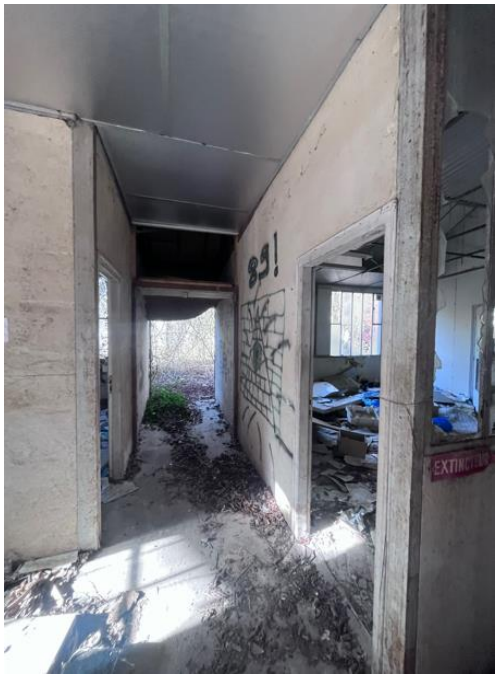
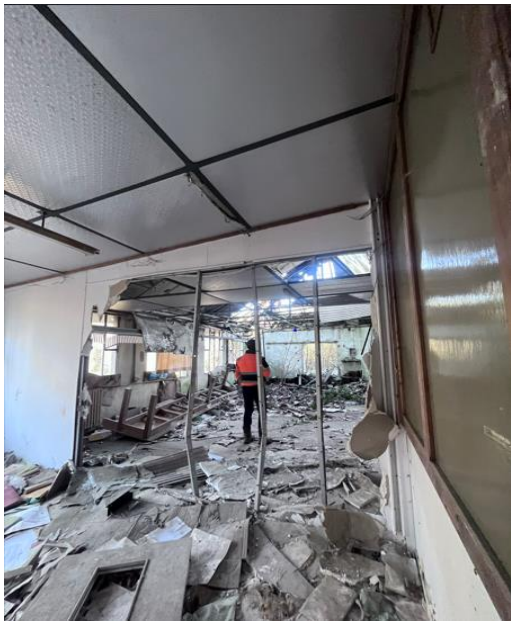
<p>Le bâtiment F, qui dispose d'une charpente métallique et d'une couverture en tuiles, devra faire l'objet d'une purge complète de la couverture, sur la partie ouest, ainsi que du dégagement du faux plafond et des nouilles avant toute intervention. Cette étape est essentielle pour assurer la sécurité des intervenants et éviter tout risque lié à l'intervention, notamment en cas de débris ou de déstabilisation des éléments lors des travaux.</p>

Figure 14 : Bâtiment F**Figure 15** : Bâtiment F plafond effondré

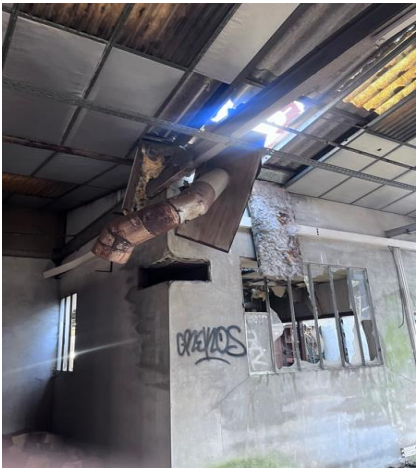
<p>Figure 16 : Réseaux en mauvais état</p>

<p>Figure 18 : Le bâtiment O- Présence des fissures</p>	<p>Le bâtiment O est constitué d'une charpente métallique avec des murs en béton et un dallage en béton. Il sera nécessaire de retirer la couverture, de dégager les faux plafonds ainsi que les anciens réseaux en mauvais état présentant un risque de chute. Avant le début des travaux, il conviendra de butonner les murs, en particulier ceux présentant de grosses fissures liées aux tassements.</p>

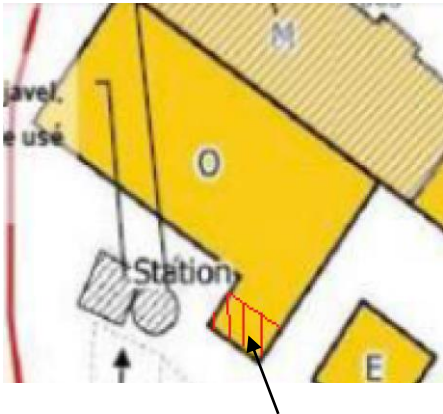
<p>Figure 17 : Zoom sur la zone de couverture à dégager</p>

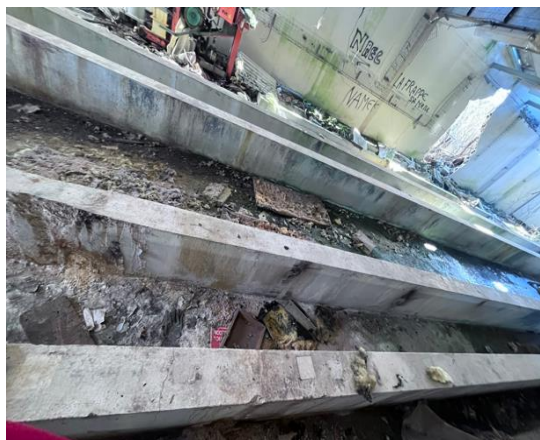
Figure 19 : Bâtiment O – Présence de poudres bleues -acide

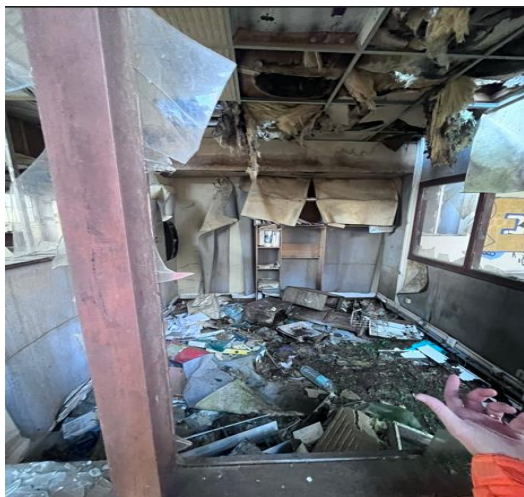
Figure 20 : Faux plafonds à dégager
