Rapport de mission de repérage des matériaux et produits contenant de l'amiante avant réalisation de travaux

Numéro de rapport	65610-129436 A – Indice C
Propriétaire	Inconnu
Donneur d'ordre	AGENCE DE L ENVIRONNEMENT ET DE LA MAITRISE DE L ENERGIE
Adresse de l'immeuble	Bâtiment Site Acier Poli 89330 SAINT JULIEN DU SAULT
Type de bien	Bâtiment
Date de la commande	02/03/2023
La (ou les) date(s) d'exécution du repérage	21/03/2023
Date d'émission du rapport de repérage	23/03/2023
Référence du programme de travaux défini par le donneur d'ordre	Non communiquée.

Rapport n° : 65610-129436 A - Indice C / Référence du donneur d'ordre : SITE ACIER POLI

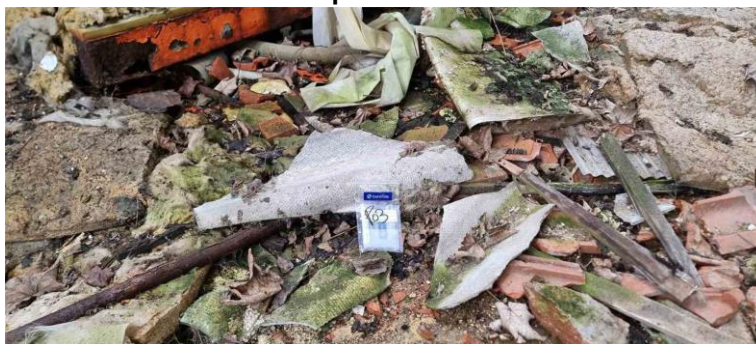
Nom du client AGENCE DE L ENVIRONNEMENT ET DE LA MAITRISE DE L ENERGIE	Numéro de dossier 65610-129436 Bâtiment Site Acier Poli 89330	Pièce ou local – Composant Lot n° BAT O - RDC - Local n°2 - Element libre - Sol
Nom de l'opérateur NAVARRO Kevin	Date de prélèvement 21/03/2023	Partie de composant Plaque ondulée fibre-ciment

Matériau dégradé
Dégradation généralisée
Risque d'extension de la dégradation rapide

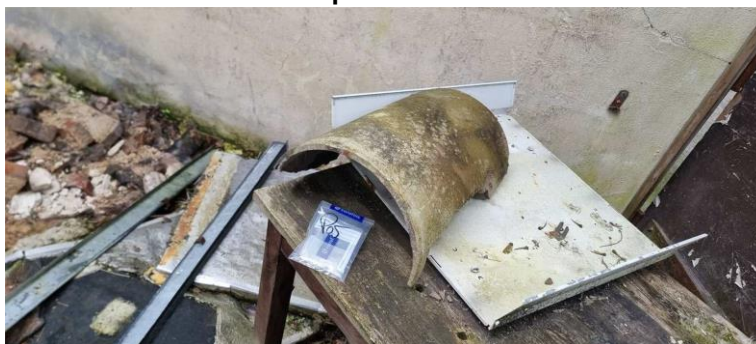
Nom du client AGENCE DE L ENVIRONNEMENT ET DE LA MAITRISE DE L ENERGIE	Numéro de dossier 65610-129436 Bâtiment Site Acier Poli 89330	Pièce ou local – Composant Lot n° BAT O - RDC - Local n°2 - Element libre - Sol
Nom de l'opérateur NAVARRO Kevin	Date de prélèvement 21/03/2023	Partie de composant Conduit fibre-ciment

Matériau dégradé
Dégradation ponctuelle
Risque d'extension de la dégradation à terme

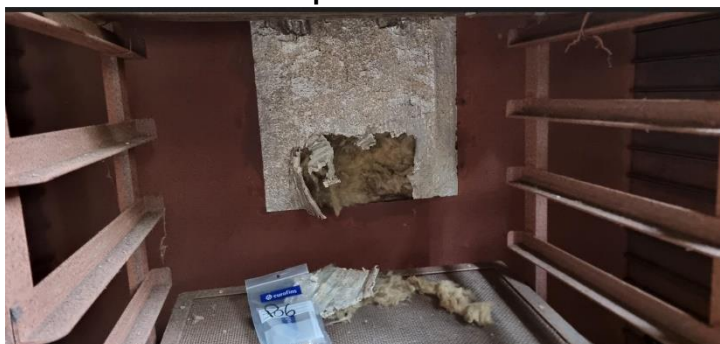
Nom du client AGENCE DE L ENVIRONNEMENT ET DE LA MAITRISE DE L ENERGIE	Numéro de dossier 65610-129436 Bâtiment Site Acier Poli 89330	Pièce ou local – Composant Lot n° BAT O - RDC - Local n°2 - Element libre - Sol
Nom de l'opérateur NAVARRO Kevin	Date de prélèvement 21/03/2023	Partie de composant Isolant fibreux

Matériau dégradé
Dégradation ponctuelle
Risque d'extension de la dégradation à terme

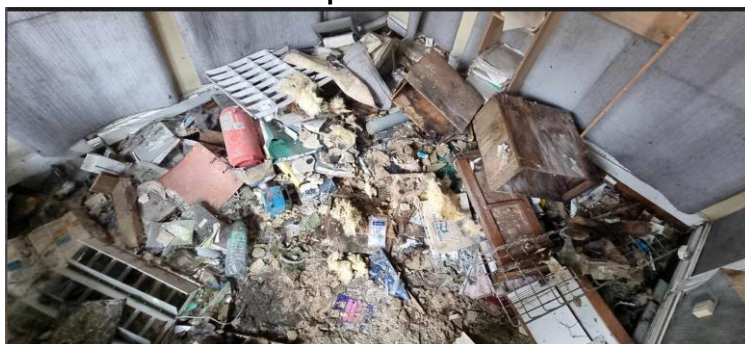
Nom du client AGENCE DE L ENVIRONNEMENT ET DE LA MAITRISE DE L ENERGIE	Numéro de dossier 65610-129436 Bâtiment Site Acier Poli 89330	Pièce ou local – Composant Lot n° BAT O - RDC - Local n°3 - Element libre - Sol
Nom de l'opérateur NAVARRO Kevin	Date de prélèvement 21/03/2023	Partie de composant Isolant fibreux blanc

Matériau dégradé
Dégradation ponctuelle
Risque d'extension de la dégradation rapide

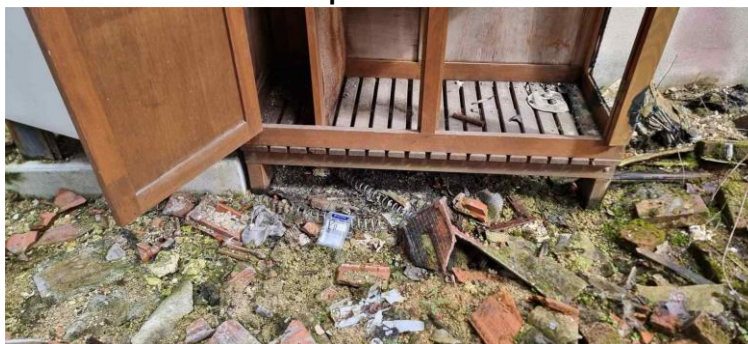
Nom du client AGENCE DE L ENVIRONNEMENT ET DE LA MAITRISE DE L ENERGIE	Numéro de dossier 65610-129436 Bâtiment Site Acier Poli 89330	Pièce ou local – Composant Lot n° BAT O - RDC - Local n°2 - Element libre - Sol
Nom de l'opérateur NAVARRO Kevin	Date de prélèvement 21/03/2023	Partie de composant Isolant ressort carton ondulé

Matériau dégradé
Dégradation ponctuelle
Risque d'extension de la dégradation rapide

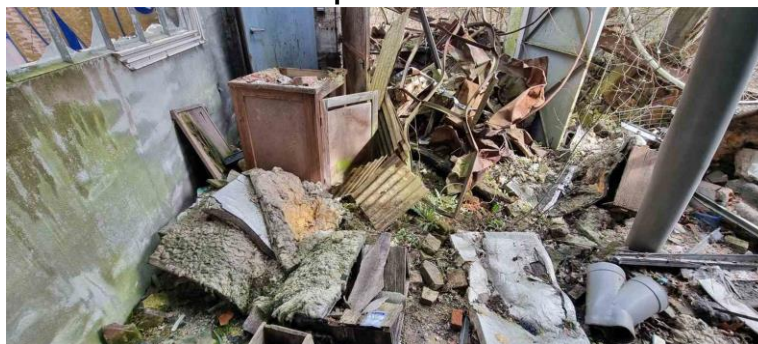
Nom du client AGENCE DE L ENVIRONNEMENT ET DE LA MAITRISE DE L ENERGIE	Numéro de dossier 65610-129436 Bâtiment Site Acier Poli 89330	Pièce ou local – Composant Lot n° BAT O - RDC - Local n°4 - Element libre - Sol
Nom de l'opérateur NAVARRO Kevin	Date de prélèvement 21/03/2023	Partie de composant Plaque ondulée fibre-ciment

Matériau dégradé
Dégradation généralisée
Risque d'extension de la dégradation rapide

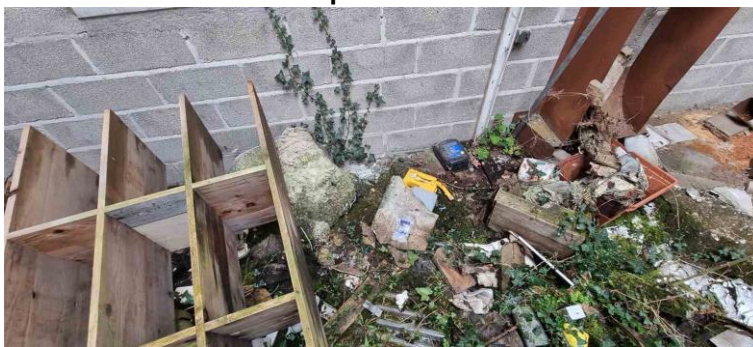
Nom du client AGENCE DE L ENVIRONNEMENT ET DE LA MAITRISE DE L ENERGIE	Numéro de dossier 65610-129436 Bâtiment Site Acier Poli 89330	Pièce ou local – Composant Lot n° BAT O - RDC - Local n°5 - Element libre - Sol
Nom de l'opérateur NAVARRO Kevin	Date de prélèvement 21/03/2023	Partie de composant Plaque fibre-ciment

Matériau dégradé
Dégradation généralisée
Risque d'extension de la dégradation rapide

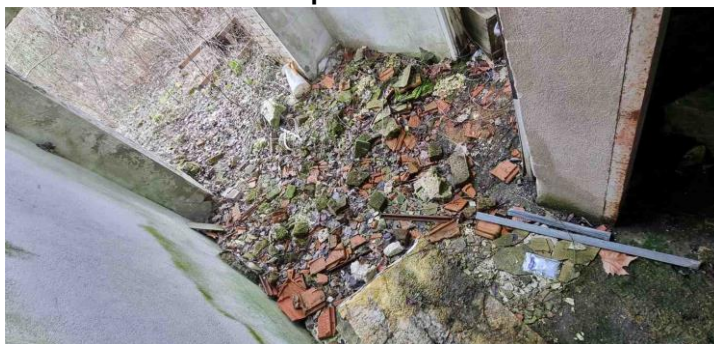
Nom du client AGENCE DE L ENVIRONNEMENT ET DE LA MAITRISE DE L ENERGIE	Numéro de dossier 65610-129436 Bâtiment Site Acier Poli 89330	Pièce ou local – Composant Lot n° BAT F - RDC - Circulation - Element libre - Sol
Nom de l'opérateur NAVARRO Kevin	Date de prélèvement 21/03/2023	Partie de composant Plaque en fibre-ciment

Matériau dégradé
Dégradation généralisée
Risque d'extension de la dégradation rapide

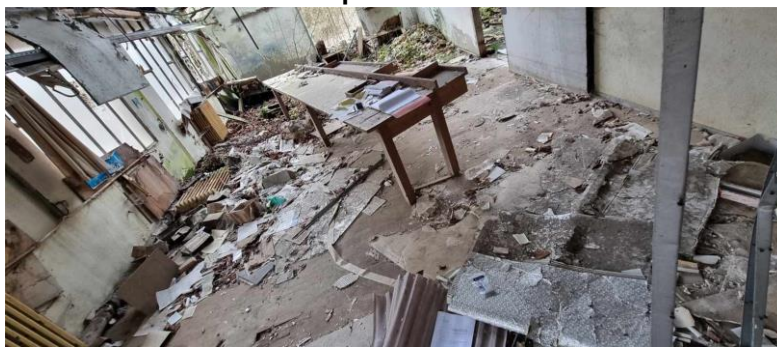
Nom du client AGENCE DE L ENVIRONNEMENT ET DE LA MAITRISE DE L ENERGIE	Numéro de dossier 65610-129436 Bâtiment Site Acier Poli 89330	Pièce ou local – Composant Lot n° BAT F - RDC - Local n°4 - Element libre - Sol
Nom de l'opérateur NAVARRO Kevin	Date de prélèvement 21/03/2023	Partie de composant Isolant type panocell

Matériau dégradé
Dégradation généralisée
Risque d'extension de la dégradation rapide

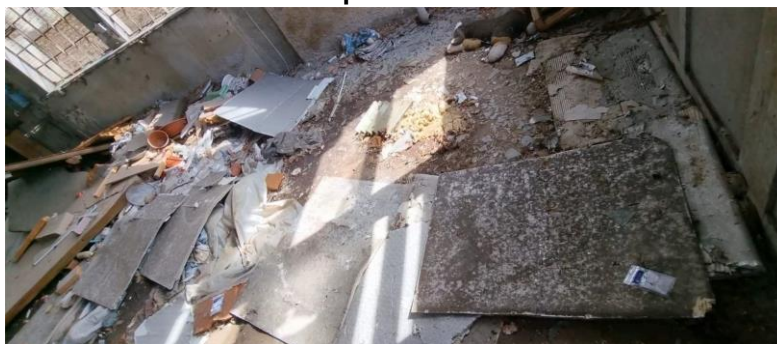
Nom du client AGENCE DE L ENVIRONNEMENT ET DE LA MAITRISE DE L ENERGIE	Numéro de dossier 65610-129436 Bâtiment Site Acier Poli 89330	Pièce ou local – Composant Lot n° BAT D - RDC - Local n°2 - Element libre - Sol
Nom de l'opérateur NAVARRO Kevin	Date de prélèvement 21/03/2023	Partie de composant Isolant type panocell

Matériau dégradé
Dégradation généralisée
Risque d'extension de la dégradation rapide

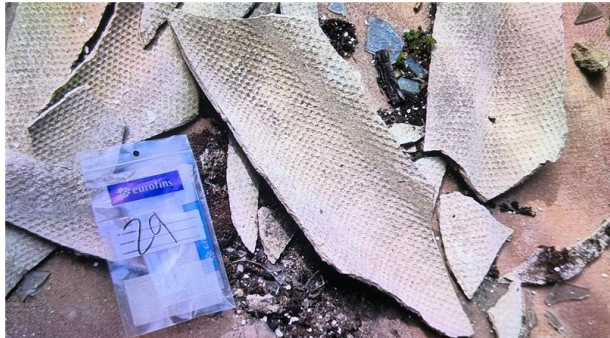
Nom du client AGENCE DE L ENVIRONNEMENT ET DE LA MAITRISE DE L ENERGIE	Numéro de dossier 65610-129436 Bâtiment Site Acier Poli 89330	Pièce ou local – Composant Lot n° BAT D - RDC - Local n°1 - Element libre - Sol	
Nom de l'opérateur NAVARRO Kevin	Date de prélèvement 21/03/2023	Partie de composant Plaque fibre-ciment	
Résultat amiante : Présence d'amiante (Fibres d'amiante de type chrysotile)			
Commentaires Matériau dégradé Dégradation généralisée Risque d'extension de la dégradation rapide			
DESCRIPTION DU PRELEVEMENT :			
Objet : Plaque fibre-ciment Planche de croquis n° :2

DETAIL DES COUCHES DU PRELEVEMENT :			
Référence Couche	Description visuelle	Epaisseur (cm)	Conclusion amiante
RAW PRODUCT	Matériau dur fibreux de type fibres-ciment (marron)	0	Fibres d'amiante de type chrysotile

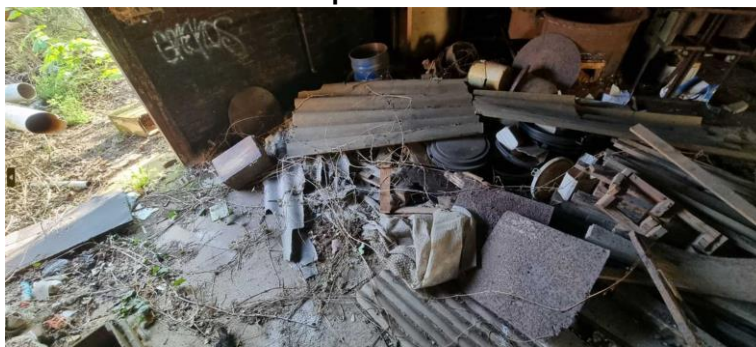
Nom du client AGENCE DE L ENVIRONNEMENT ET DE LA MAITRISE DE L ENERGIE	Numéro de dossier 65610-129436 Bâtiment Site Acier Poli 89330	Pièce ou local – Composant Lot n° BAT E - RDC - Local n°1 - Element libre - Sol
Nom de l'opérateur NAVARRO Kevin	Date de prélèvement 21/03/2023	Partie de composant Plaque fibre-ciment

Matériau dégradé
Dégradation généralisée
Risque d'extension de la dégradation rapide

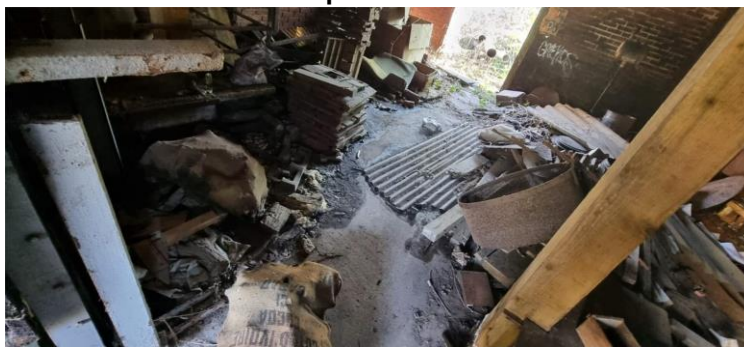
Nom du client AGENCE DE L ENVIRONNEMENT ET DE LA MAITRISE DE L ENERGIE	Numéro de dossier 65610-129436 Bâtiment Site Acier Poli 89330	Pièce ou local – Composant Lot n° BAT E - RDC - Local n°1 - Element libre - Sol
Nom de l'opérateur NAVARRO Kevin	Date de prélèvement 21/03/2023	Partie de composant Panneaux type panocell

Matériau dégradé
Dégradation généralisée
Risque d'extension de la dégradation rapide
