REPERAGE PLOMB AVANT TRAVAUX

Numéro de rapport	65610-129436 P
Propriétaire	Inconnu
Donneur d'ordre	AGENCE DE L ENVIRONNEMENT ET DE LA MAITRISE DE L ENERGIE
Adresse de l'immeuble	Bâtiment Site Acier Poli 89330 SAINT JULIEN DU SAULT
Type de bien	Bâtiment
Date de la commande	02/03/2023
La ou le(s) date(s) de la visite	21/03/2023
La (ou les) date(s) d'exécution du repérage.	23/03/2023
Référence du programme de travaux défini par le donneur d'ordre	Non communiquée
Nombre total de pages du rapport, annexes comprises	30

Rapport n° : 65610-129436 P / Référence du donneur d'ordre : SITE ACIER POLI

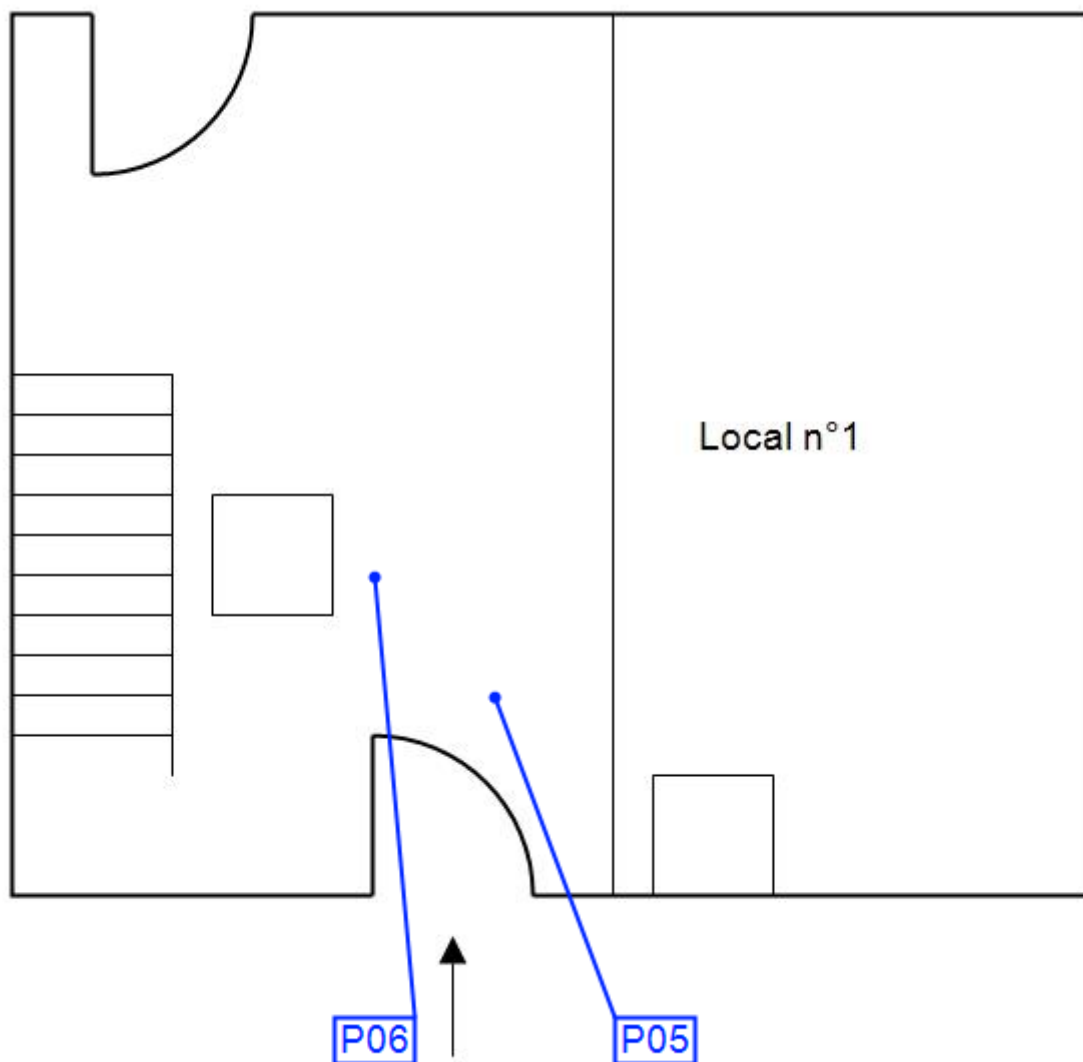
PLANCHE DE REPERAGE USUEL				Adresse de l'immeuble :	Bâtiment Site Acier Poli 89330 SAINT JULIEN DU SAULT
N° dossier :	65610-129436				
N° planche :	4/6	Version :	1		
Origine du plan :	Diagnosticteur			Bâtiment – Niveau :	Bâtiment E

Lot n° BAT E - Local n°1 (RDC)

N°	Référence prélèvement	Zone	Unité de repérage	Substrat	Revêtement apparent	Localisation	Résultats (mg/cm² ou mg/g)	Observations
	P006	Sol	Equipement	Peinture vrac		- de 1 m	0.13	
	P005	Sol	Plaque métal	Peinture vrac		- de 1 m	0.09

Etat de conservation :	Dégradé	Etat d'usage	Non dégradé	Non visible
Valeur maxi mesurée plomb en mg/cm²				
Valeur maxi mesurée plomb en mg/g	0.13

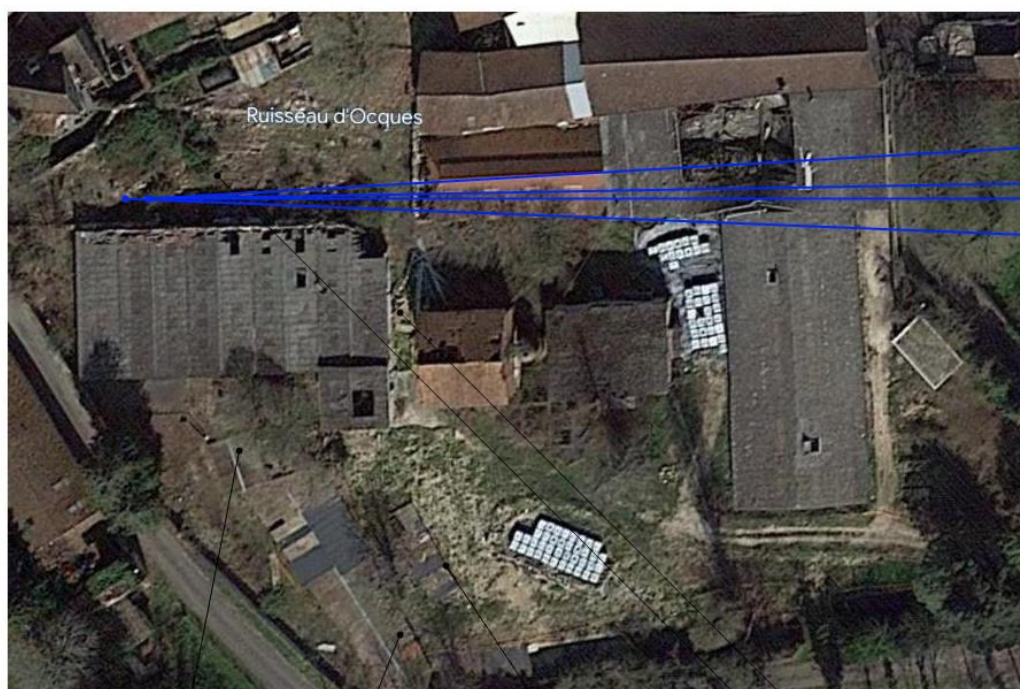
PLANCHE DE REPERAGE USUEL				Adresse de l'immeuble :	Bâtiment Site Acier Poli 89330 SAINT JULIEN DU SAULT
N° dossier :	65610-129436				
N° planche :	6/6	Version :	1		
Origine du plan :	Diagnosticteur			Bâtiment – Niveau :	Extérieur

Lot n° Circulation extérieure - Circulation (RDC)

N°	Référence prélèvement	Zone	Unité de repérage	Substrat	Revêtement apparent	Localisation	Résultats (mg/cm² ou mg/g)	Observations
	P003	Sol	Gros IPN	Peinture vrac		- de 1 m	0.08	
	P001	Sol	IPN	Peinture vrac		- de 1 m	0.07	
	P002	Sol	Plaque métal	Peinture vrac		- de 1 m	0.09	
	P004	Sol	Porte casier	Peinture vrac		- de 1 m	0.17

Etat de conservation :	Dégradé	Etat d'usage	Non dégradé	Non visible
Valeur maxi mesurée plomb en mg/cm²				
Valeur maxi mesurée plomb en mg/g	0.17
