Dossier Technique Immobilier

Numéro de dossier : 24/EXID/0424_3047
Date du repérage : du 29/04/24 au 03/05/24

Adresse : **SITE BARACHOIS - Hôtel de préfecture
Place du Barachois**

Rapport de mission de repérage du plomb avant travaux

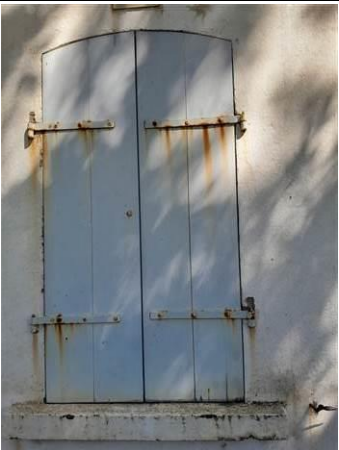
<p>Photo n° PhPb007 Localisation : Rez de jardin - Pièce 6 UD : Penture Type de dégradation : NC - Substrat : Métal - Revêtement : Peinture - Mesure : 4,5</p>

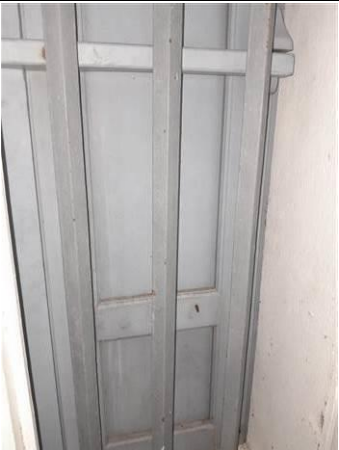
<p>Photo n° PhPb008 Localisation : Rez de jardin - Pièce 8 UD : Grille anti-intrusion Type de dégradation : NC - Substrat : Métal - Revêtement : Peinture - Mesure : 11,9</p>

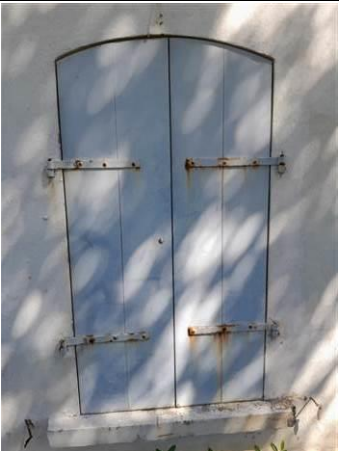
<p>Photo n° PhPb009 Localisation : Rez de jardin - Pièce 8 UD : Penture Type de dégradation : NC - Substrat : Métal - Revêtement : Peinture - Mesure : 3,6</p>

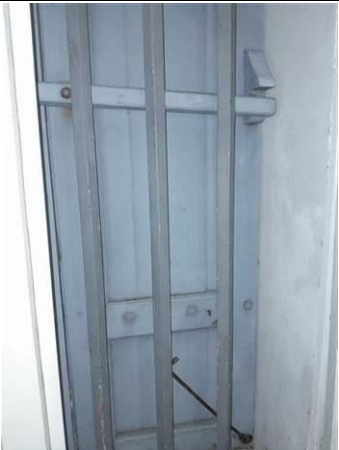
<p>Photo n° PhPb010 Localisation : Rez de jardin - Pièce 9 UD : Grille anti-intrusion Type de dégradation : NC - Substrat : Métal - Revêtement : Peinture - Mesure : 10,3</p>

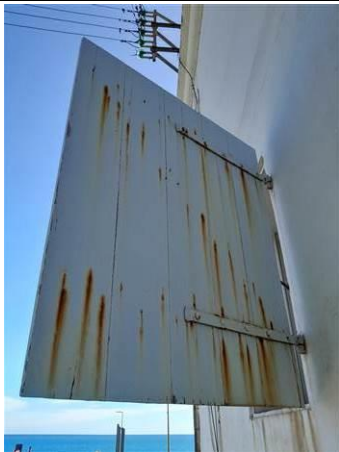
Photo n° PhPb015
Localisation : Rez de jardin - Pièce 13
UD : Penture
Type de dégradation : NC - Substrat : Métal - Revêtement :
Peinture - Mesure : 4,4

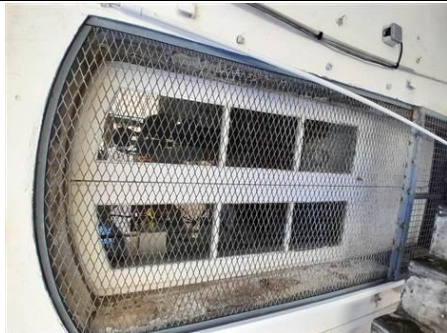
Photo n° PhPb016
Localisation : Rez de jardin - Pièce 14
UD : Grille anti-intrusion
Type de dégradation : NC - Substrat : Métal - Revêtement :
Peinture - Mesure : 3,9

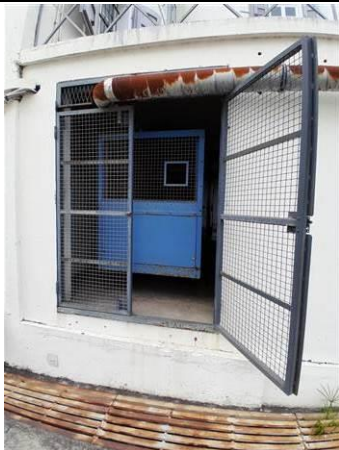
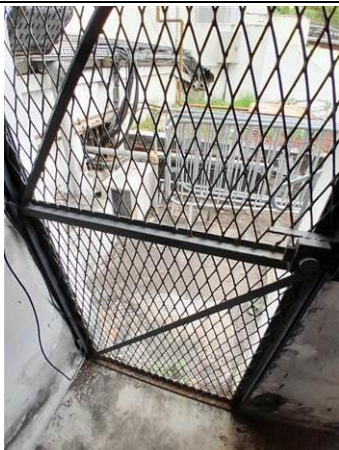
Photo n° PhPb017
Localisation : Rez de jardin - Local groupe
UD : Porte
Type de dégradation : NC - Substrat : Métal - Revêtement :
Peinture - Mesure : 7,5

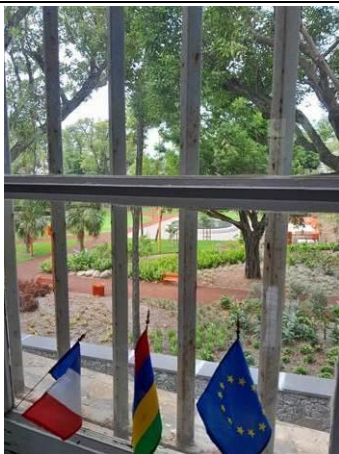
Photo n° PhPb039
Localisation : Rez de chaussée - Pièce 42
UD : Grille anti-intrusion
Type de dégradation : NC - Substrat : Métal - Revêtement :
Peinture - Mesure : 6,6

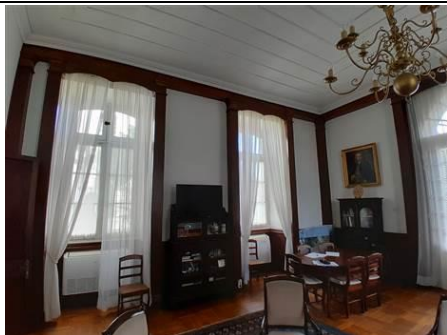
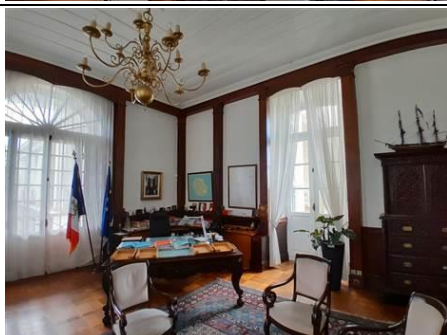
Photo n° PhPb040
Localisation : Rez de chaussée - Bureau Préfet
UD : Mur
Type de dégradation : NC - Substrat : Mur - Béton - Revêtement :
Peinture - Mesure : 5,3

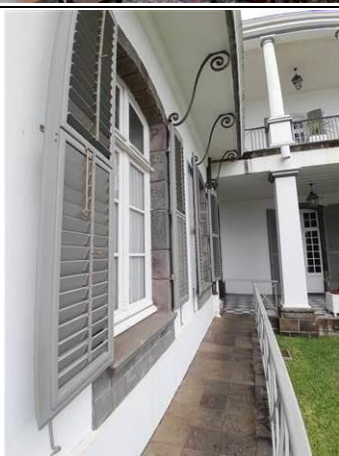
Photo n° PhPb041
Localisation : Rez de chaussée - Bureau Préfet
UD : Volet
Type de dégradation : NC - Substrat : Bois - Revêtement :
Peinture - Mesure : 8

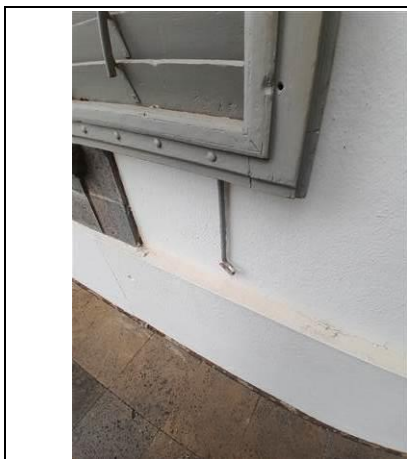
Photo n° PhPb042
Localisation : Rez de chaussée - Bureau Préfet
UD : Crochet d'attache
Type de dégradation : NC - Substrat : Métal - Revêtement :
Peinture - Mesure : 3,9

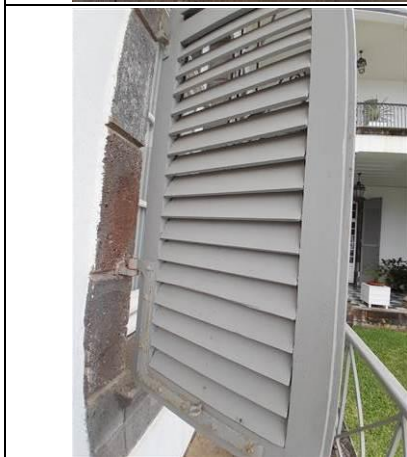
Photo n° PhPb043
Localisation : Rez de chaussée - Bureau Préfet
UD : Penture
Type de dégradation : NC - Substrat : Métal - Revêtement :
Peinture - Mesure : 3,6

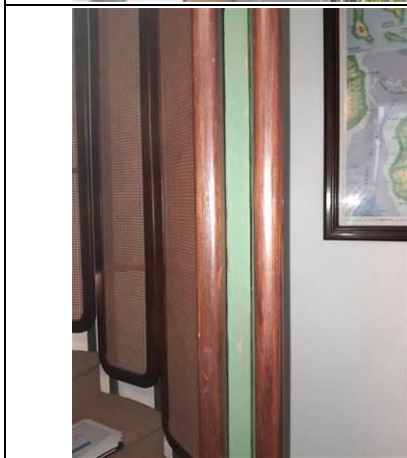
Photo n° PhPb044
Localisation : Rez de chaussée - Cage escalier
UD : Ossature escalier
Type de dégradation : NC - Substrat : Métal - Revêtement :
Peinture - Mesure : 4,6

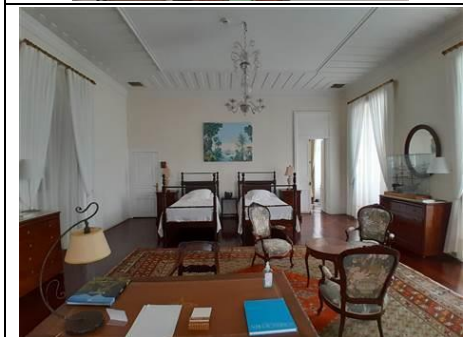
Photo n° PhPb045
Localisation : 1er étage - Pièce 46
UD : Mur
Type de dégradation : NC - Substrat : Mur - Béton - Revêtement :
Toile peinte - Mesure : 1,8

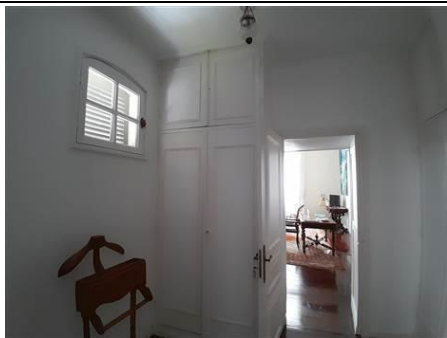
Photo n° PhPb046
Localisation : 1er étage - Pièce 46
UD : Mur (côté sanitaires)
Type de dégradation : NC - Substrat : Mur - Béton - Revêtement : Papier peint - Mesure : 4,7

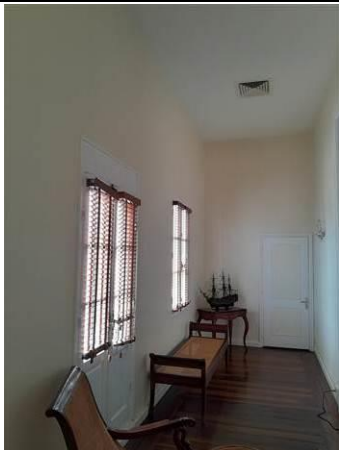
Photo n° PhPb047
Localisation : 1er étage - Pièce 46
UD : Mur (côté toit terrasse)
Type de dégradation : NC - Substrat : Mur - Béton - Revêtement : Papier peint - Mesure : 1,3

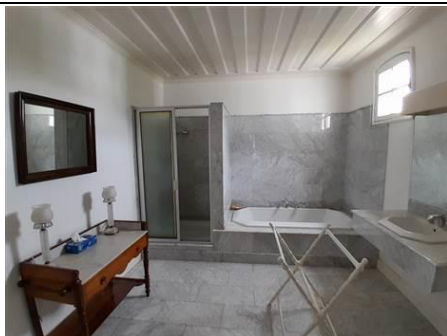
Photo n° PhPb048
Localisation : 1er étage - Sainitaires Pièce 46
UD : Mur
Type de dégradation : NC - Substrat : Mur - Béton, faïence - Revêtement : Peinture - Mesure : 10,4

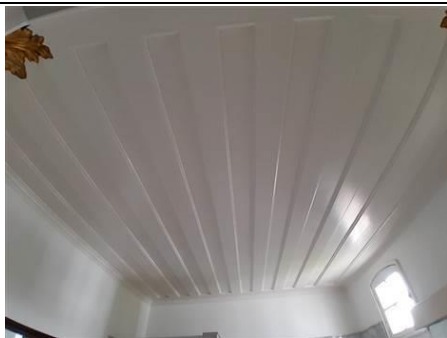
Photo n° PhPb049
Localisation : 1er étage - Sainitaires Pièce 46
UD : Plafond
Type de dégradation : NC - Substrat : Plafond - Bois - Revêtement : Peinture - Mesure : 3,1

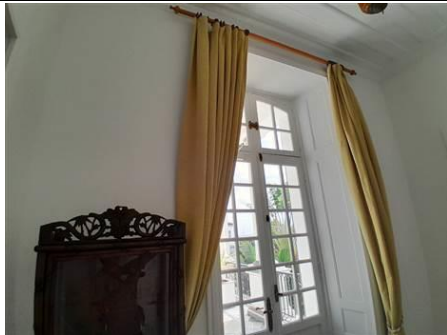
Photo n° PhPb050
Localisation : 1er étage - Dégagement 4
UD : Mur
Type de dégradation : NC - Substrat : Mur - bois - Revêtement : Peinture - Mesure : 3,5

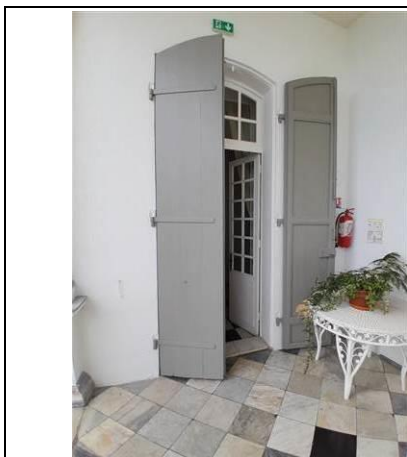
Photo n° PhPb051
Localisation : 1er étage - Dégagement 4
UD : Volet
Type de dégradation : NC - Substrat : Bois - Revêtement :
Peinture - Mesure : 3,1

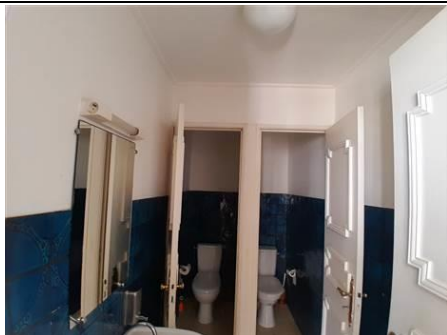
Photo n° PhPb052
Localisation : 1er étage - Sanitaires Dégagement 4
UD : Mur
Type de dégradation : NC - Substrat : Mur - Béton, faïence -
Revêtement : Peinture - Mesure : 1,1

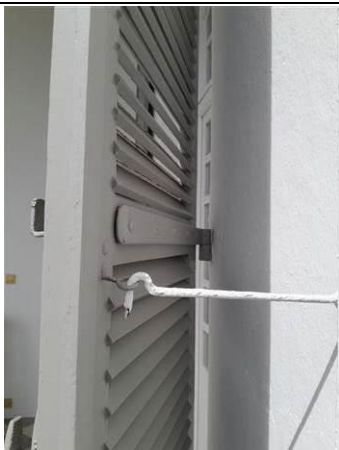
Photo n° PhPb053
Localisation : 1er étage - Salle à manger
UD : Penture volet P1
Type de dégradation : NC - Substrat : Métal - Revêtement :
Peinture - Mesure : 1,4

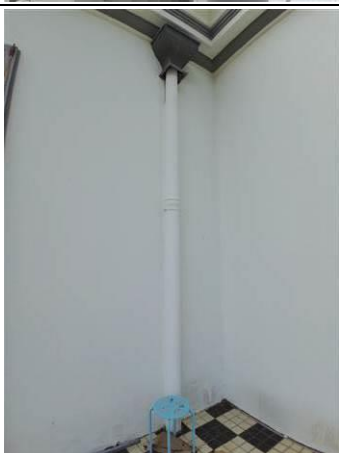
Photo n° PhPb054
Localisation : 1er étage - Terrasse
UD : Descente eau pluviale
Type de dégradation : NC - Substrat : Métal - Revêtement :
Peinture - Mesure : 10,8

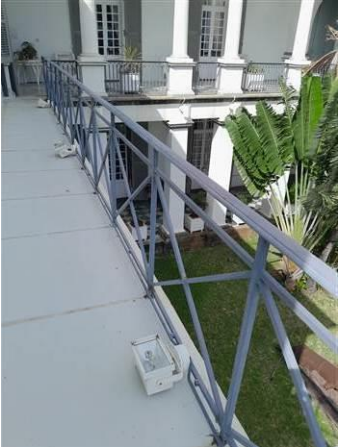
<p>Photo n° PhPb058 Localisation : 1er étage - Coursives 4 UD : Garde-corps type 1 Type de dégradation : NC - Substrat : Métal - Revêtement : Peinture - Mesure : 1,6</p>

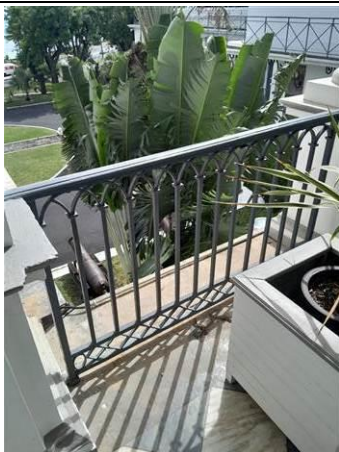
Photo n° PhPb059
Localisation : 1er étage - Coursives 4
UD : Garde-corps type 2
Type de dégradation : NC - Substrat : Métal - Revêtement :
Peinture - Mesure : 4,3

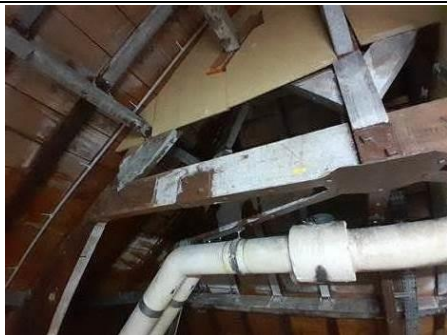
Photo n° PhPb060
Localisation : Combles
UD : Platine fixation charpente
Type de dégradation : NC - Substrat : Métal - Revêtement :
Peinture - Mesure : 8,6

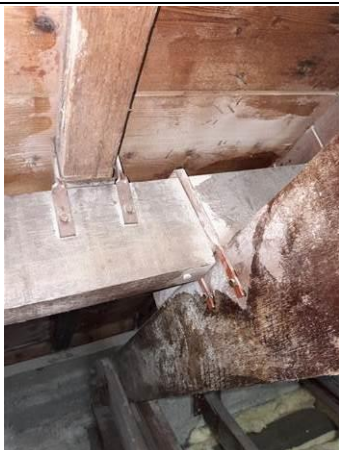
Photo n° PhPb061
Localisation : Combles
UD : Crochet fixation charpente
Type de dégradation : NC - Substrat : Métal - Revêtement :
Peinture - Mesure : 22,3

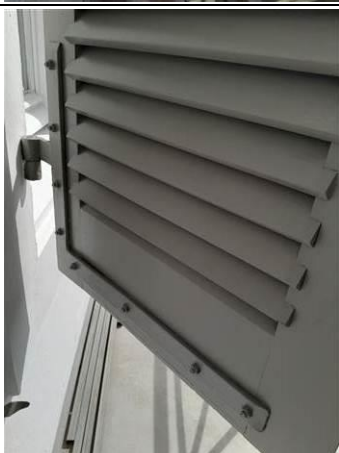
Photo n° PhPb062
Localisation : 1er étage - Pièce 49
UD : Penture volet fenêtre
Type de dégradation : NC - Substrat : Métal - Revêtement :
Peinture - Mesure : 7,9

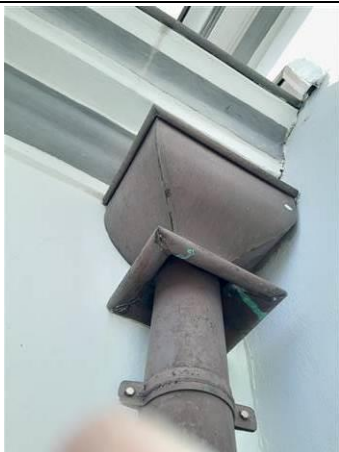
Photo n° PhPb070

Localisation : Toiture bâtiment au-dessus R+1

Type de dégradation : NC - Substrat : métal - Revêtement : plomb
- Mesure : 62

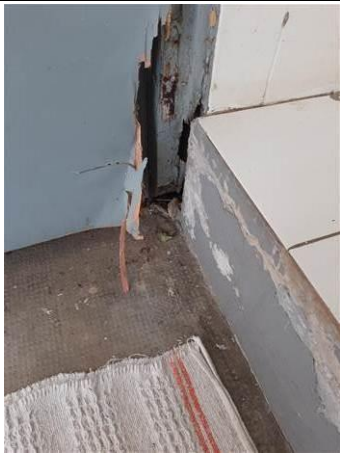
Photo n° PhTer001
Localisation : Rez de jardin - Sanitaires 2
Ouvrage : Porte - Bois
Parasite : Présence d'indices d'infestation de termites, Termites de bois sec

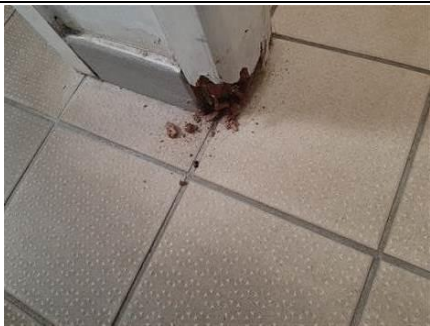
Photo n° PhTer002
Localisation : Rez de jardin - Sanitaires 4
Ouvrage : Porte - Bois
Parasite : Champignon de pourriture molle sur bâti porte

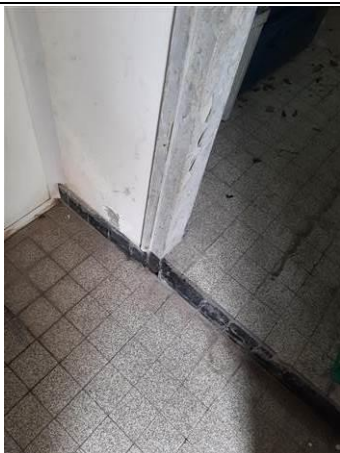
Photo n° PhTer003
Localisation : Rez de jardin - Cave à vin
Ouvrage : Porte - Bois
Parasite : Champignon de pourriture molle sur bâti porte

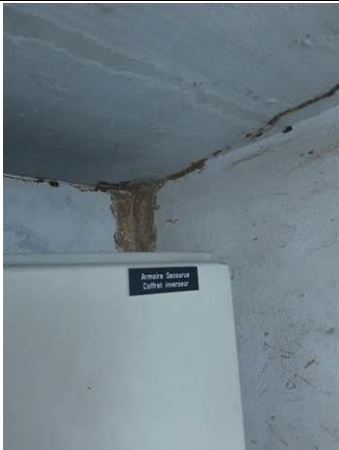
Photo n° PhTer004
Localisation : Rez de chaussée - TGBT
Ouvrage : Plafond - Faux plafond
Parasite : Présence d'indices d'infestation de termites, Termites souterrains
Indices : présence de cordonnets

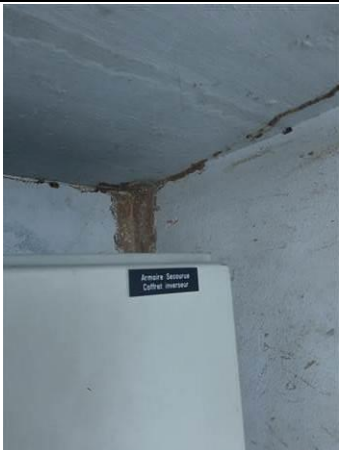
Photo n° PhTer005
Localisation : Rez de chaussée - TGBT
Ouvrage : Mur - Béton
Parasite : Présence d'indices d'infestation de termites, Termites souterrains
Indices : présence de cordonnets

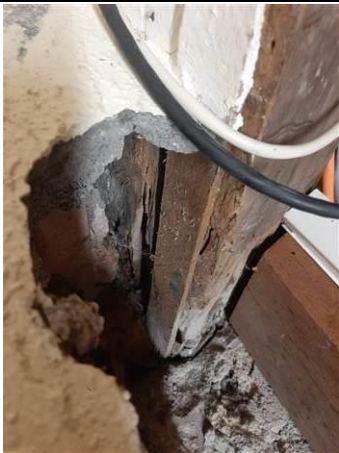
Photo n° PhTer006
Localisation : Rez de chaussée - Pièce 35
Ouvrage : Poteau bois
Parasite : Présence d'indices d'infestation de termites, Termites souterrains

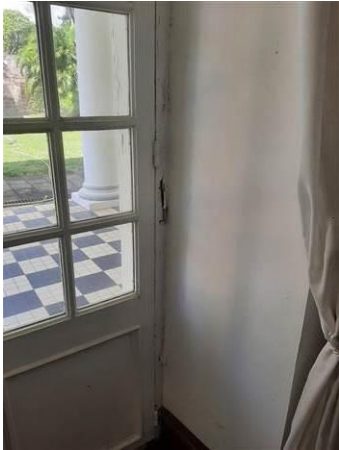
Photo n° PhTer007
Localisation : Rez de chaussée - Pièce 39
Ouvrage : Porte - Bois
Parasite : Présence d'indices d'infestation de termites, Termites souterrains sur bâti porte

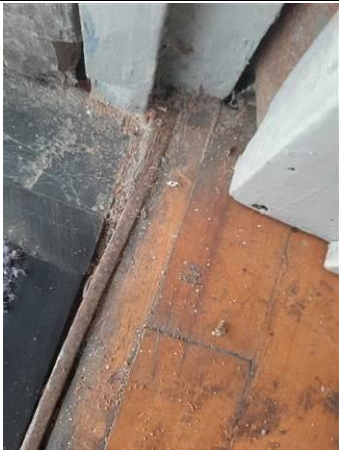
Photo n° PhTer008
Localisation : Rez de chaussée - Dégagement 3
Ouvrage : Porte - Bois
Parasite : Présence d'indices d'infestation de termites, Termites de bois sec sur porte

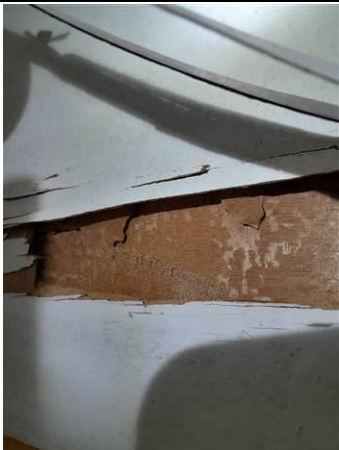
Photo n° PhTer009
Localisation : Rez de chaussée - Pièce 40
Ouvrage : Mur - Béton, bois
Parasite : Présence d'indices d'infestation de termites, Termites de bois sec sur cloison bois

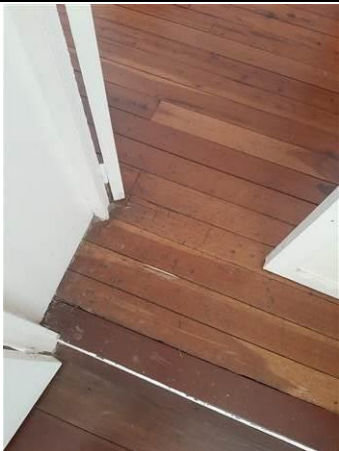
Photo n° PhTer010
Localisation : 1er étage - Pièce 45
Ouvrage : Sol - Bois
Parasite : Présence d'indices d'infestation de termites, Termites souterrains sur parquet bois

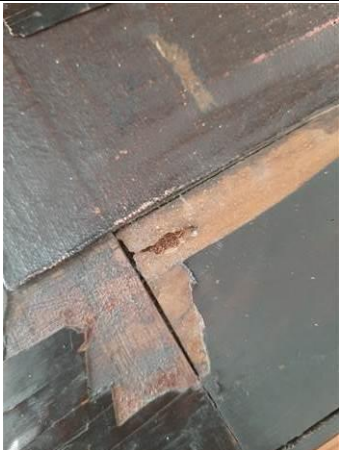
Photo n° PhTer011
Localisation : 1er étage - Pièce 45
Ouvrage : Table bois
Parasite : Présence d'indices d'infestation de termites, Termites de bois sec

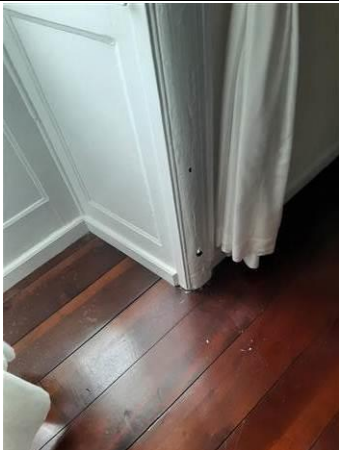
Photo n° PhTer012
Localisation : 1er étage - Pièce 46
Ouvrage : Fenêtre - Bois
Parasite : Présence d'indices d'infestation de termites, Termites souterrains sur cadre fenêtre

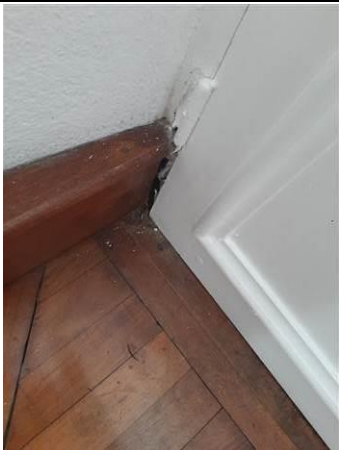
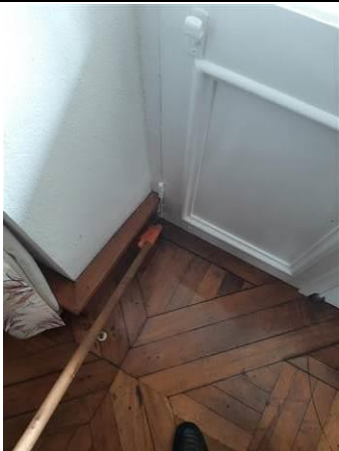
Photo n° PhTer013
Localisation : 1er étage - Salon de réception
Ouvrage : Porte - Bois
Parasite : Présence d'indices d'infestation de termites, Termites souterrains sur bâti porte

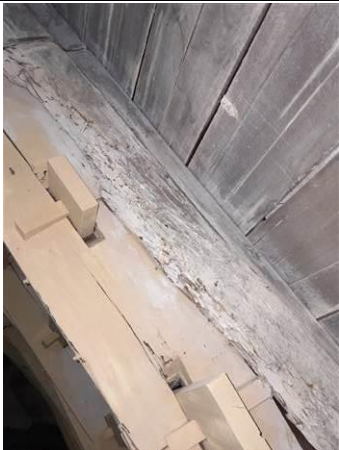
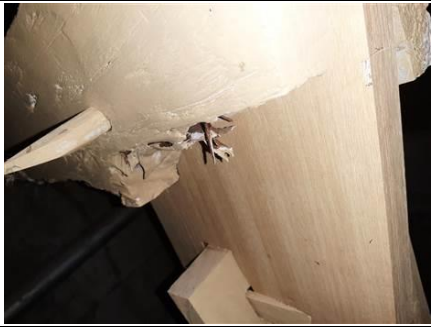
Photo n° PhTer014
Localisation : Combles
Ouvrage : Charpente bois et structure bois
Parasite : Présence d'indices d'infestation de termites, Termites souterrains

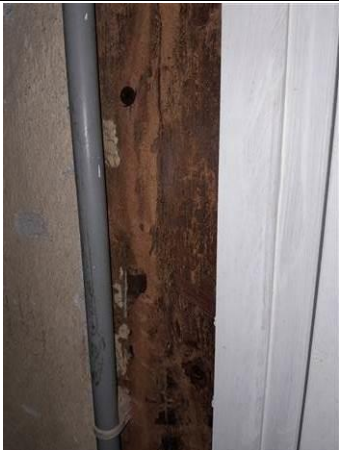
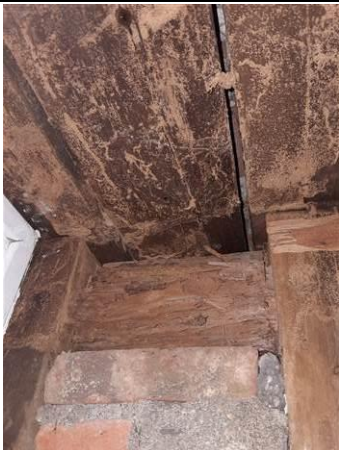
Photo n° PhTer015
Localisation : Combles
Ouvrage : Porte - Bois
Parasite : Présence d'indices d'infestation de termites, Termites souterrains sur bâti porte

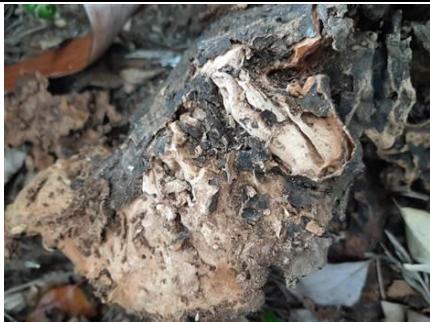
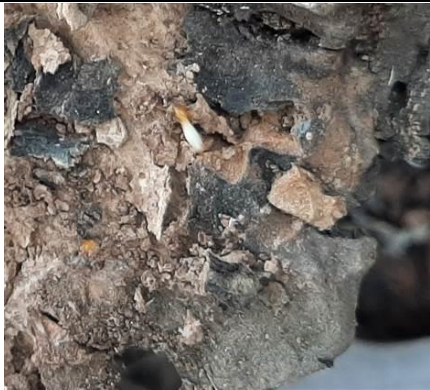
Photo n° PhTer016
Localisation : Jardin
Ouvrage : Souche de bois 1
Parasite : Présence d'indices d'infestation de termites, Termites souterrains
Indices : termites souterrains vivants

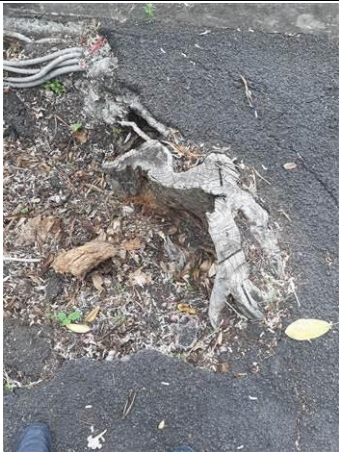
Photo n° PhTer017
Localisation : Jardin
Ouvrage : Souche de bois 2
Parasite : Présence d'indices d'infestation de termites, Termites souterrains, Champignon de pourriture molle souche de bois

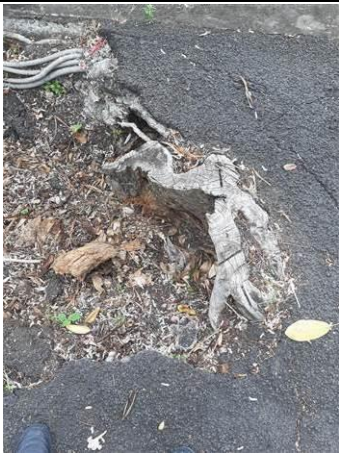
Photo n° PhTer018
Localisation : Jardin
Ouvrage : Souche de bois 2
Parasite : Présence d'indices d'infestation de termites, Termites souterrains, Champignon de pourriture molle souche de bois

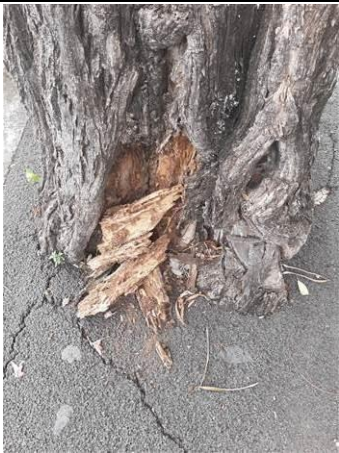
Photo n° PhTer019
Localisation : Jardin
Ouvrage : Arbre
Parasite : Présence d'indices d'infestation de termites, Termites de bois sec

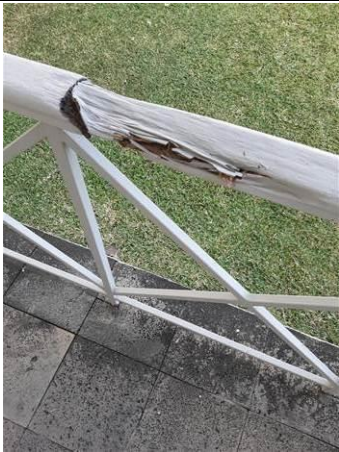
Photo n° PhTer020
Localisation : Extérieur à côté bureau du Préfet
Ouvrage : Garde-corps bois
Parasite : Champignon de pourriture molle

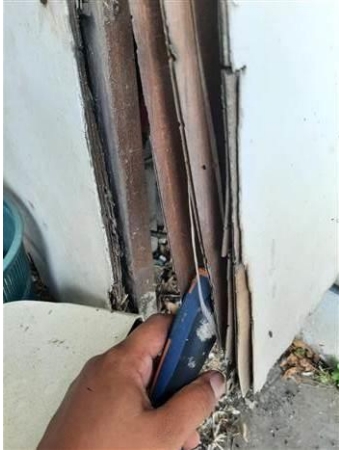
Photo n° PhTer021
Localisation : Rez de chaussée - Façade arrière
Ouvrage : Coffrage contreplaqué
Parasite : Présence d'indices d'infestation de termites, Termites de bois sec

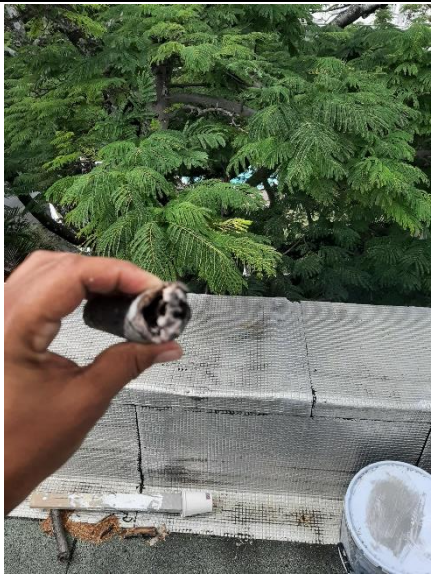
Photo n° PhTer022
Localisation : Toit terrasse 2
Ouvrage : Branche arbre
Parasite : Présence d'indices d'infestation de termites, Termites de bois sec
