Dossier Technique Immobilier

Numéro de dossier : 23/EXID/1027_2502

Adresse : **SITE BARACHOIS - Hôtel de préfecture
Place du Barachois**

Dossier technique amiante

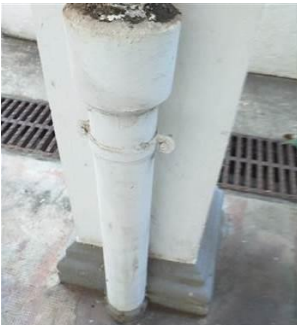
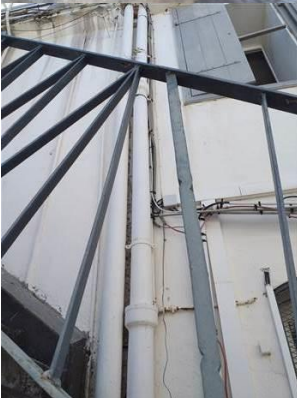
Localisation	Identifiant + Description	Conclusion (justification)	Etat de conservation** et préconisations*	Photo
Rez de jardin - Coursive 1; Rez de jardin - Façade droite; Rez de chaussée - Façade droite; 1er étage - Façade droite	Identifiant: Sondage 1 Description: Conduit d'eaux pluviales fibro Liste selon annexe.13-9 du CSP: B	Présence d'amiante (Sur décision de l'opérateur)	Matériau non dégradé Résultat EP** Préconisation : Il est recommandé de réaliser une évaluation périodique.

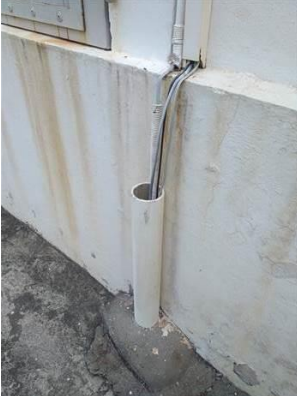
Rez de chaussée - Façade gauche	Identifiant: Sondage 2 Description: Fourreau fibro Liste selon annexe.13-9 du CSP: B	Présence d'amiante (Sur décision de l'opérateur)	Matériau non dégradé Résultat EP** Préconisation : Il est recommandé de réaliser une évaluation périodique.

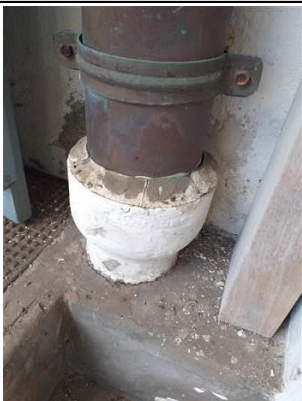
Localisation	Identifiant + Description	Conclusion (justification)	Etat de conservation** et préconisations*	Photo
Rez de chaussée - Coursive 2	<u>Identifiant:</u> Sondage 3 <u>Description:</u> Embase fibro <u>Liste selon annexe.13-9 du CSP:</u> B	Présence d'amiante (Sur décision de l'opérateur)	Matériau non dégradé Résultat EP** Préconisation : Il est recommandé de réaliser une évaluation périodique.

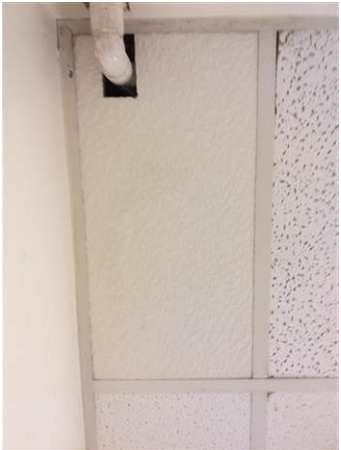
Localisation	Identifiant + Description	Photo
Rez de jardin - Wc 1	<u>Identifiant:</u> M002-T06 <u>Description:</u> Panneaux et plaques <u>Liste selon annexe.13-9 du CSP:</u> A

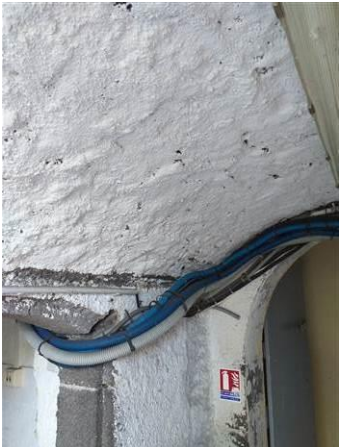
Rez de jardin - Pièce 11	<u>Identifiant:</u> M003-T07 <u>Description:</u> Enduit à base de ciment projeté (blanc) <u>Liste selon annexe.13-9 du CSP:</u> B

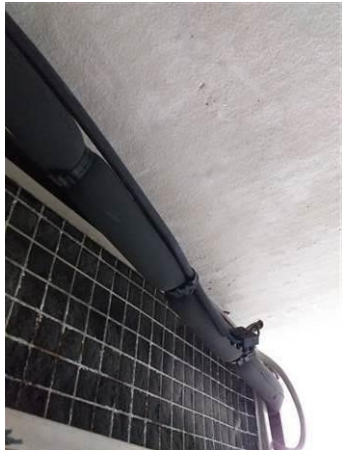
Localisation	Identifiant + Description	Photo
Rez de jardin - Pièce 17	<p>Identifiant: M004-T11</p> <p>Description: Calorifugeage climatisation</p> <p>Liste selon annexe.13-9 du CSP: A</p>

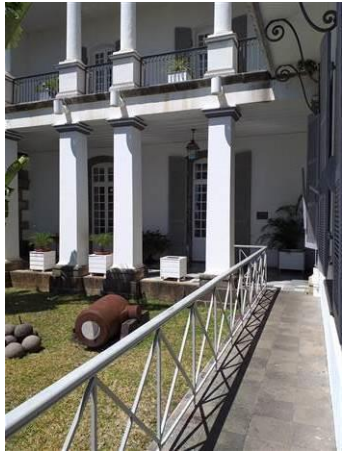
Rez de chaussée - Coursive 2	<p>Identifiant: M005-T12</p> <p>Description: Enveloppe poteau carré</p> <p>Liste selon annexe.13-9 du CSP: B</p>

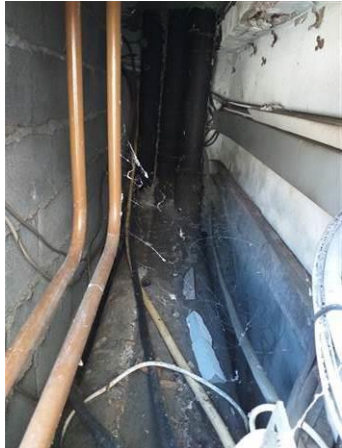
Rez de jardin - Vide sanitaire	<p>Identifiant: M006-T14</p> <p>Description: Calorifugeage (noir)</p> <p>Liste selon annexe.13-9 du CSP: A</p>

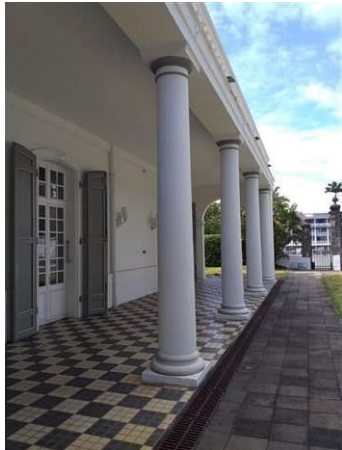
Localisation	Identifiant + Description	Photo
Rez de chaussée - Coursives 3	<p>Identifiant: M007-T15 Description: Enveloppe poteau rond Liste selon annexe.13-9 du CSP: B</p>

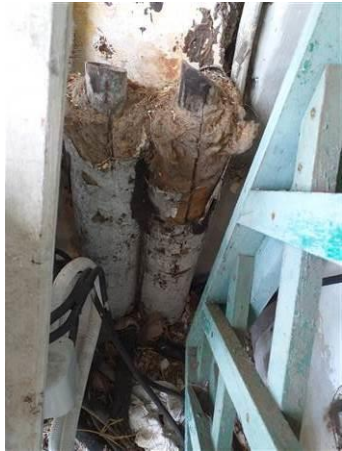
Rez de chaussée - Pièce 34	<p>Identifiant: M009-T16 Description: Calorifugeage Liste selon annexe.13-9 du CSP: A</p>

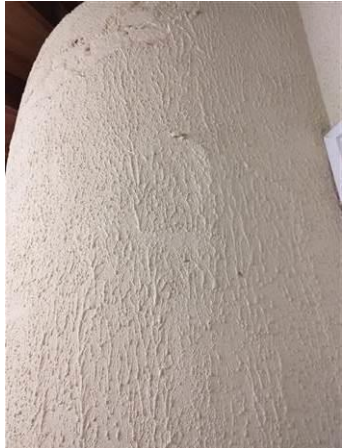
Rez de chaussée - Pièce 35	<p>Identifiant: M010-T17 Description: Enduit à base de ciment projeté (beige) Liste selon annexe.13-9 du CSP: B</p>

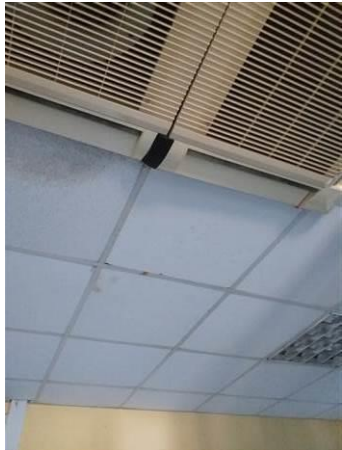
Localisation	Identifiant + Description	Photo
Rez de jardin - Pièce 2	<p>Identifiant: ZPSO-001-T01 Description: Panneaux et plaques Liste selon annexe.13-9 du CSP: A</p>

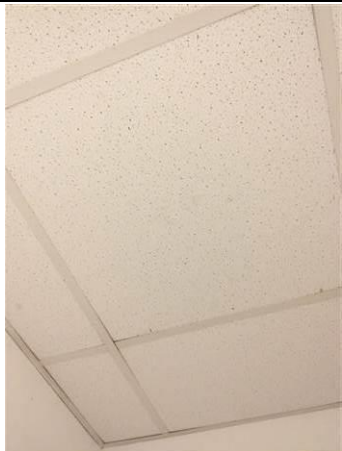
Rez de jardin - Wc 1	<p>Identifiant: ZPSO-002-T02 Description: Panneaux et plaques Liste selon annexe.13-9 du CSP: A</p>

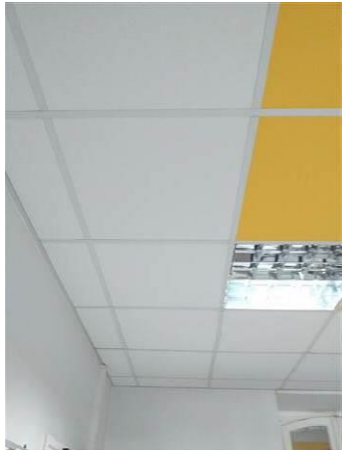
Localisation	Identifiant + Description	Photo
Rez de jardin - Pièce 3	<p>Identifiant: ZPSO-003-T03 Description: Panneaux et plaques Liste selon annexe.13-9 du CSP: A</p>

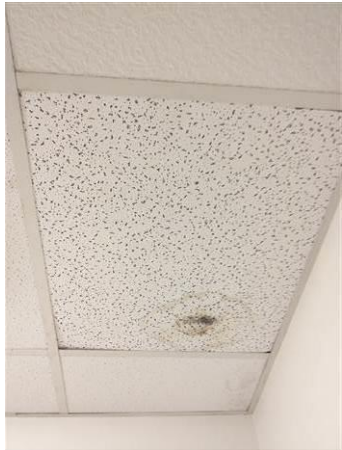
Localisation	Identifiant + Description	Photo
Rez de jardin - Wc 1	<p>Identifiant: ZPSO-005-T05 Description: Panneaux et plaques Liste selon annexe.13-9 du CSP: A</p>

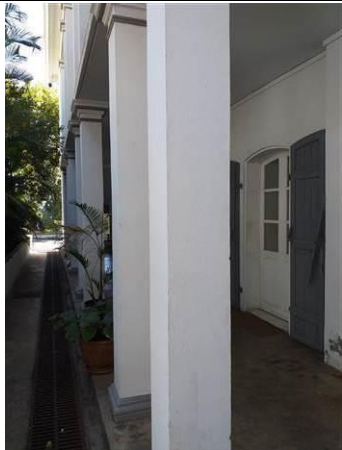
Rez de chaussée - Pièce 29	<p>Identifiant: ZPSO-005-T05 Description: Panneaux et plaques Liste selon annexe.13-9 du CSP: A</p>	Idem photo T05
Rez de chaussée - Pièce 41	<p>Identifiant: ZPSO-005-T05 Description: Panneaux et plaques Liste selon annexe.13-9 du CSP: A</p>	Idem photo T05
Rez de jardin - Coursive 1	<p>Identifiant: ZPSO-006-T08 Description: Enveloppe poteau carré Liste selon annexe.13-9 du CSP: B</p>
