# Dossier Technique Immobilier

Numéro de dossier : 25/EXID/0701\_5070

Adresse : ..... **Préfecture de la Réunion  
rue du Gouvernement**

# DIAGNOSTIC PLOMB APRES TRAVAUX

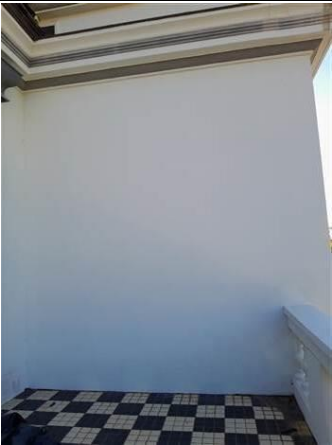
N° de lot	Date du prélèvement	Identification prélèvement	Localisation	Nature du sol / Etat du sol	Surface du gabarit	Photo
44A566951	30/06/2025	Témoin - L0	Terrasse			
		Echantillon - L1	Terrasse Façade béton	Façade béton poussière	0.1 m²

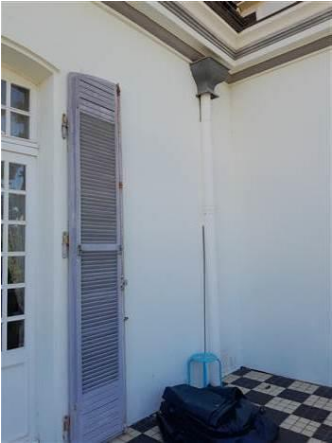
Echantillon - L2	terrasse façade béton	façade béton poussière	0.1 m²

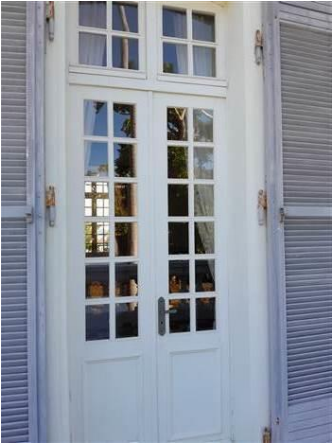
Echantillon - L3	terrasse menuiserie bois	menuiserie bois poussière	0.1 m²

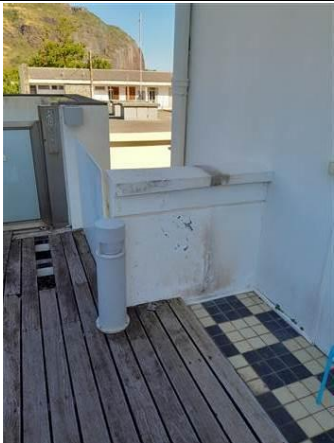
N° de lot	Date du prélèvement	Identification prélèvement	Localisation	Nature du sol / Etat du sol	Surface du gabarit	Photo
		Echantillon - L12	terrasse garde-corps béton	garde-corps béton poussière	0.1 m <sup>2</sup>

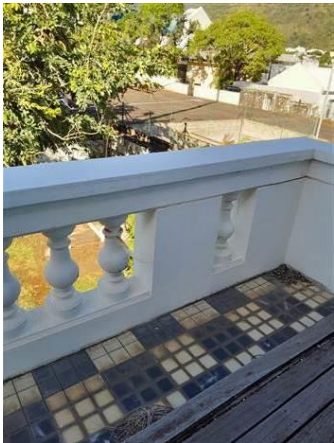
Echantillon - L13	terrasse garde-corps béton	garde-corps béton poussière	0.1 m <sup>2</sup>

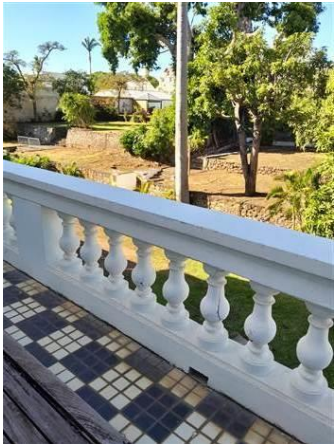
Echantillon - L14	terrasse garde-corps béton	garde-corps béton poussière	0.1 m <sup>2</sup>

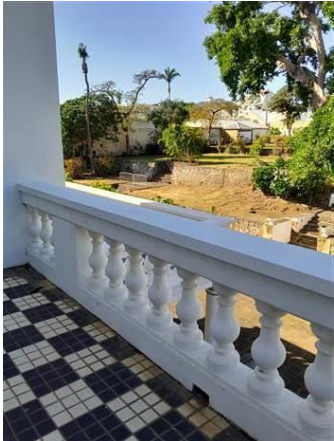
Echantillon - L15	terrasse garde-corps béton	garde-corps béton poussière	0.1 m <sup>2</sup>

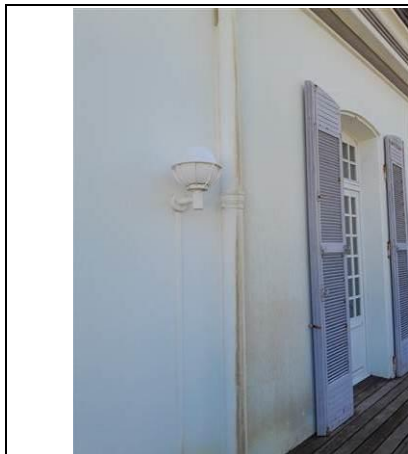
Photo n° PhPb001  
Localisation : Terrasse  
UD : Descentes eau pluviale (mesure 1)  
Type de dégradation : NC - Substrat : métal - Revêtement :  
peinture - Mesure : 6,9

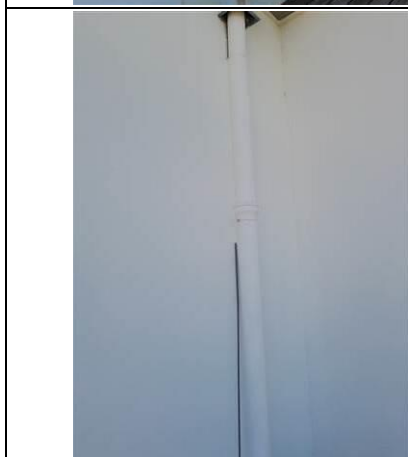
Photo n° Ph  
Localisation : Terrasse  
UD : Descentes eau pluviale (mesure 2)  
Type de dégradation : NC - Substrat : métal - Revêtement :  
peinture - Mesure : 5,9
