## DIAGNOSTIC DU RESEAU D'ASSAINISSEMENT

**VI520067 0480233 2**

**N 67**

**48 + 233**

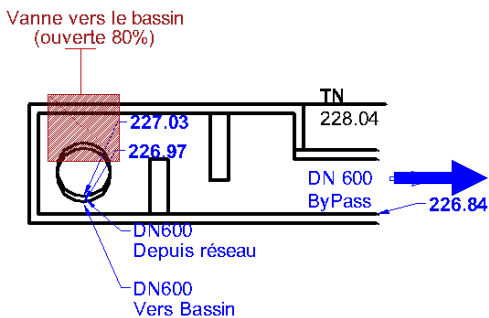
Vue en coupe de l'ouvrage d'entrée

A noter cependant un problème structurel à confirmer : en effet la canalisation d'entrée du bassin semble arriver trop bas, soit dans le volume mort. Elle devrait plutôt arriver au-dessus du volume maximal de remplissage

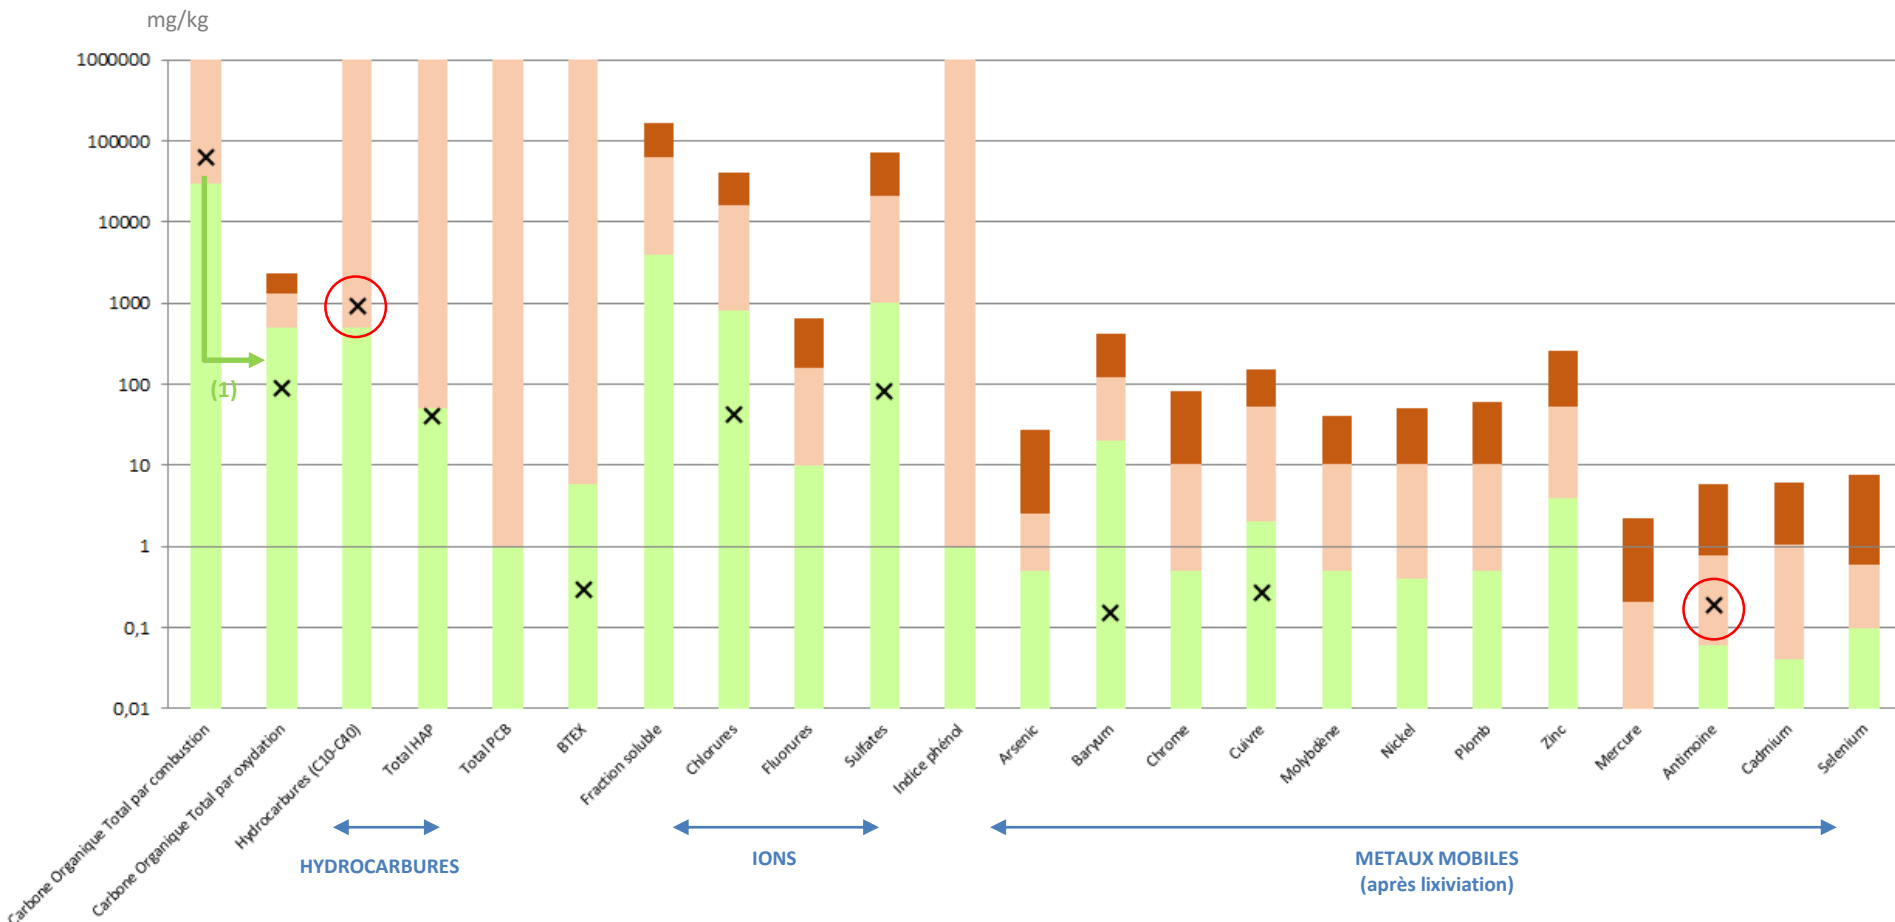
✕ DECHETS NON INERTES

✕ DECHETS NON COMPATIBLES POUR L'EPANDAGE EN EMPRISE ROUTIERE

TRAITEMENT A PREVOIR : EVACUATION EN ISDND (Installation de Stockage des Déchets non-inertes / non-dangereux )
