## 57 - MOSELLE

# DIAGNOSTIC DU RESEAU D'ASSAINISSEMENT

ME57033 0090500 2 > ME570033 0090490 2

COMMUNE : **DIESEN**

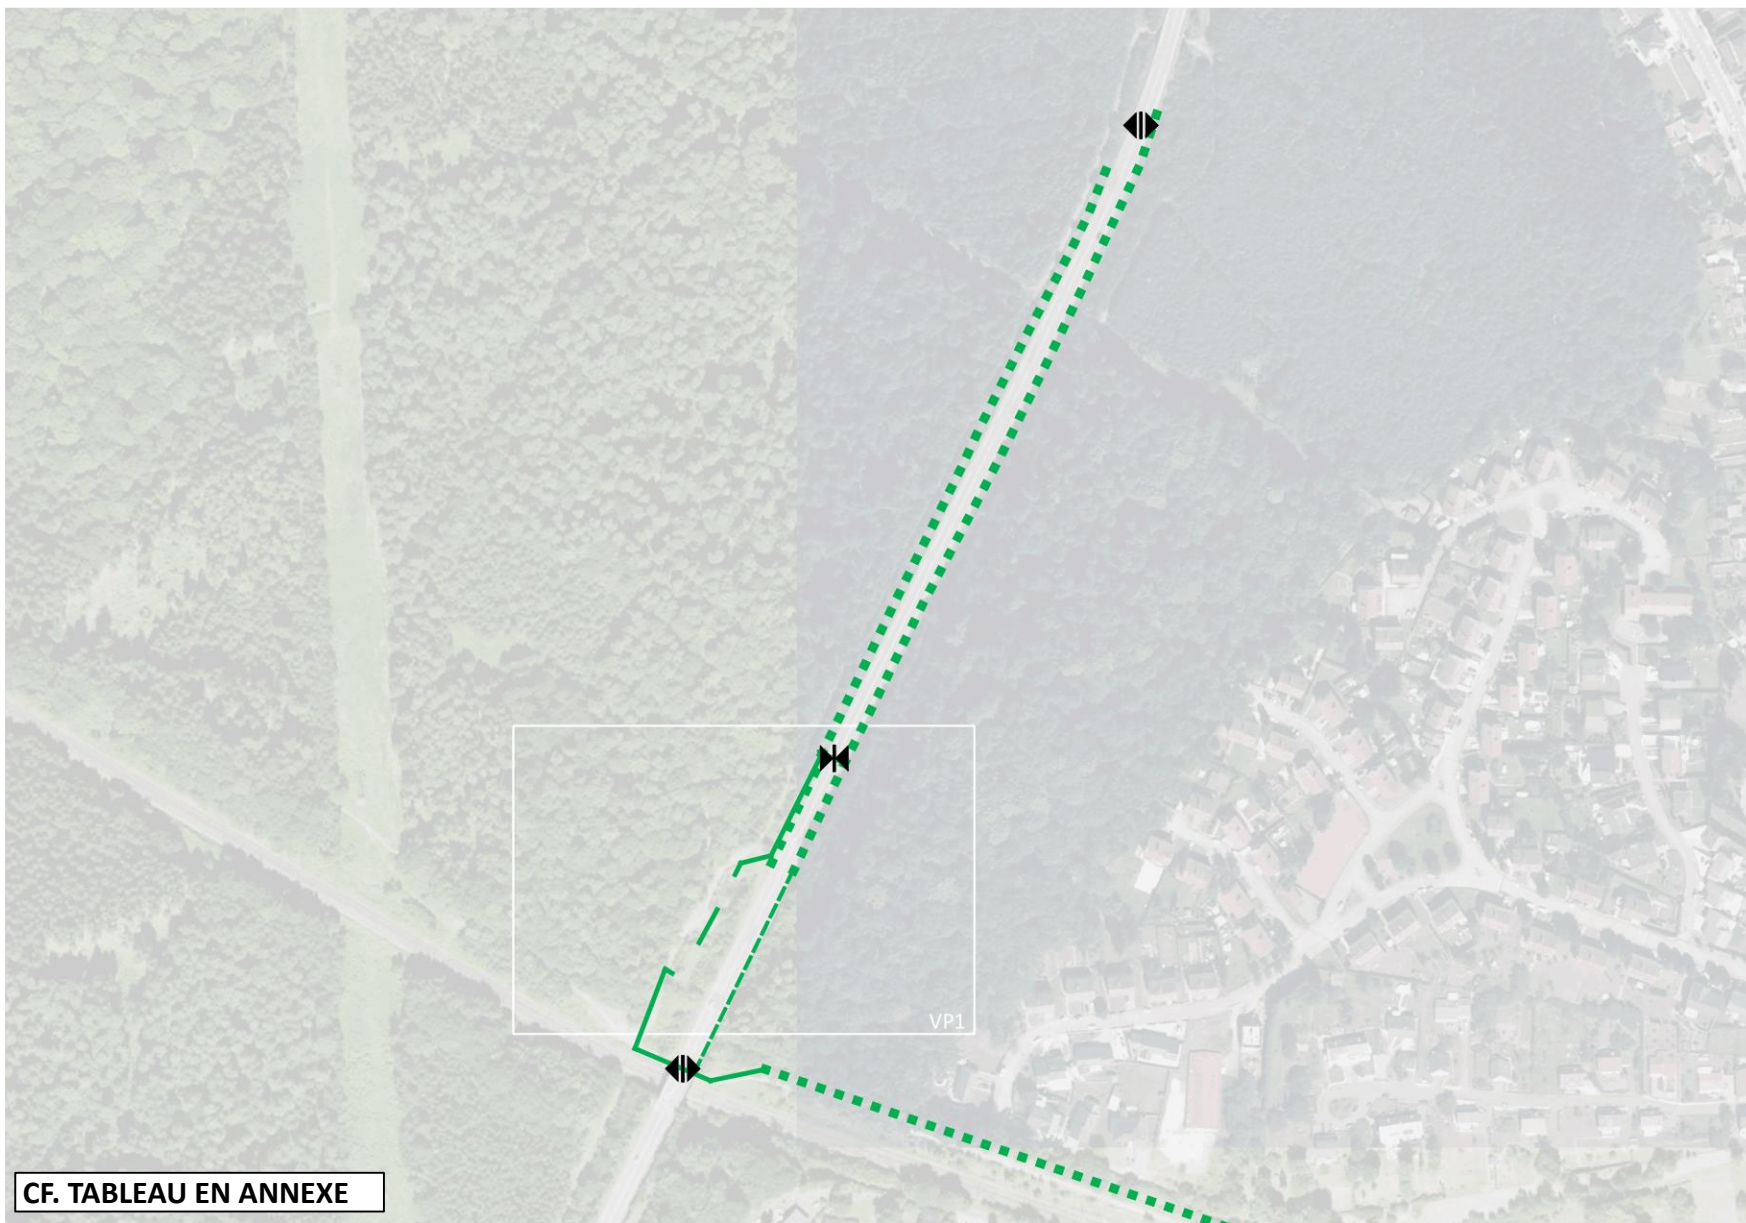
- Etat correct
- Etat moyen
- Etat dégradé
- Incertitude

<b>INTERVENTION</b>	<b>DEGRE D'URGENCE</b>	<b>GRANDEUR</b>	<b>P.U.</b>	<b>COUT TOTAL</b>
Curage des grilles d'avaloir récupérant l'eau des fossés	<b>FAIBLE</b> Perturbation de l'écoulement pouvant provoquer une rétention d'eau	2 avaloirs	forfait	300 €HT

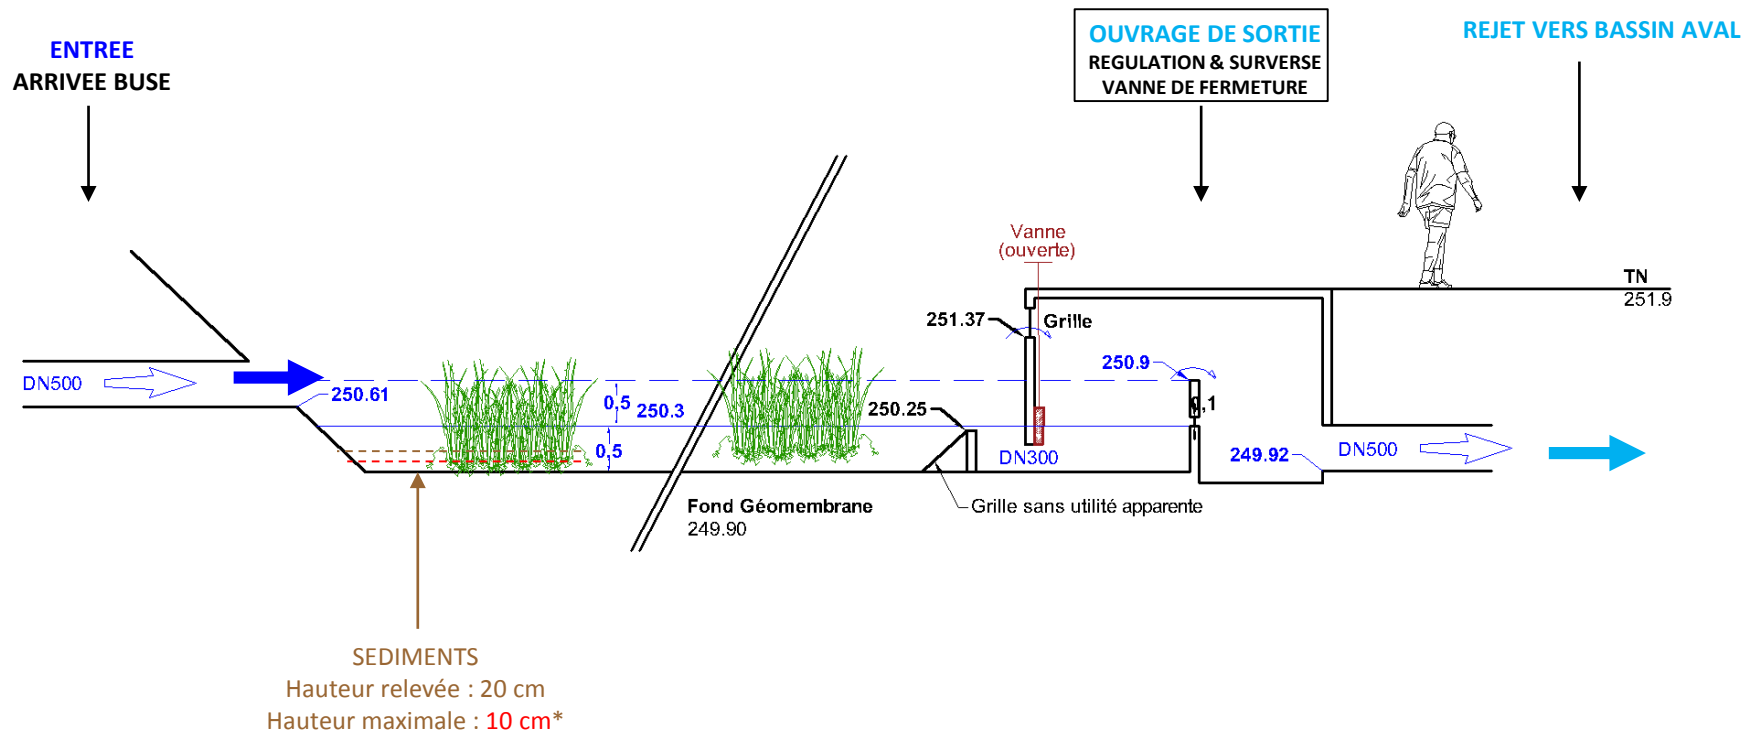
#### COUPE SCHEMATIQUE DU BASSIN

\* Une hauteur minimale de 40 cm est préconisée par le CEREMA pour la hauteur de volume mort (traitement de la pollution chronique)

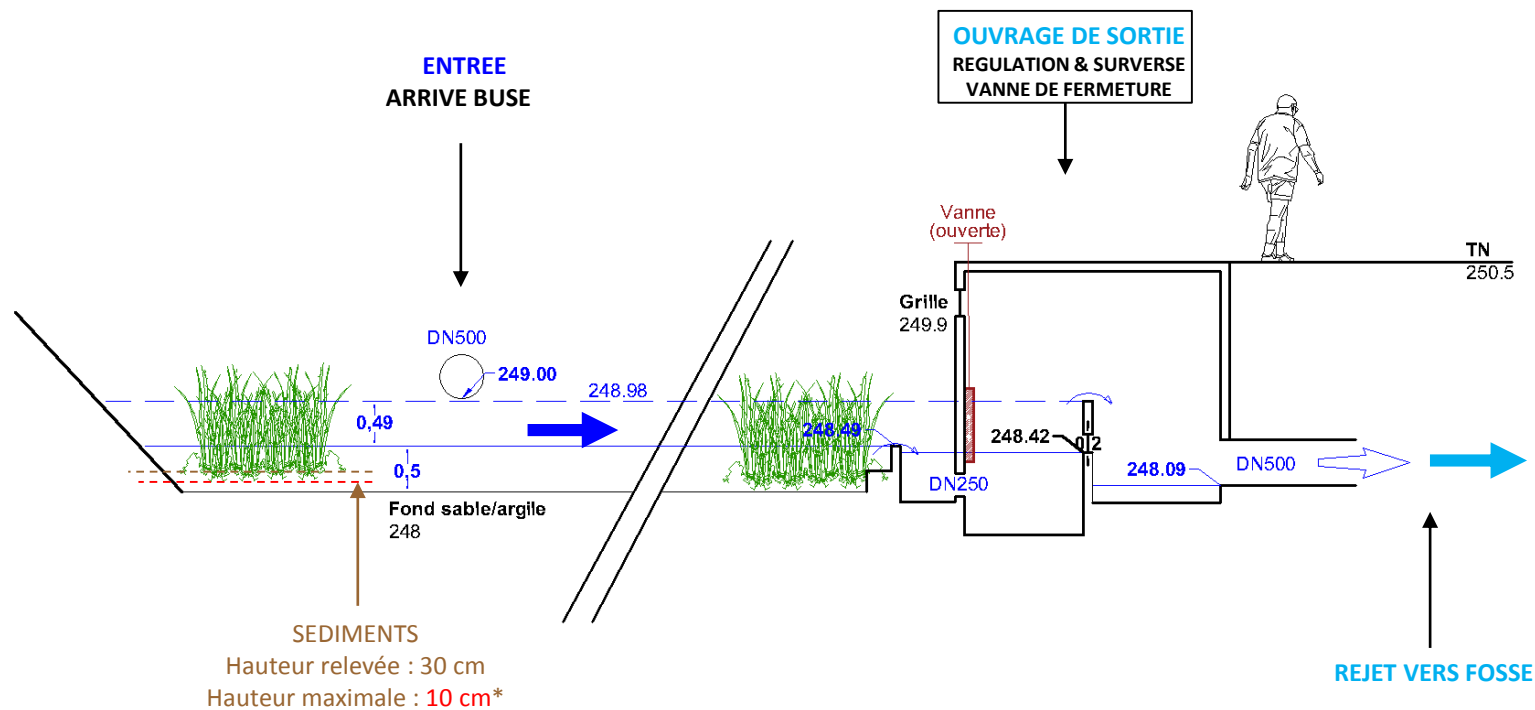
#### COUPE SCHEMATIQUE DU BASSIN

\* Une hauteur minimale de 40 cm est préconisée par le CEREMA pour la hauteur de volume mort (traitement de la pollution chronique)

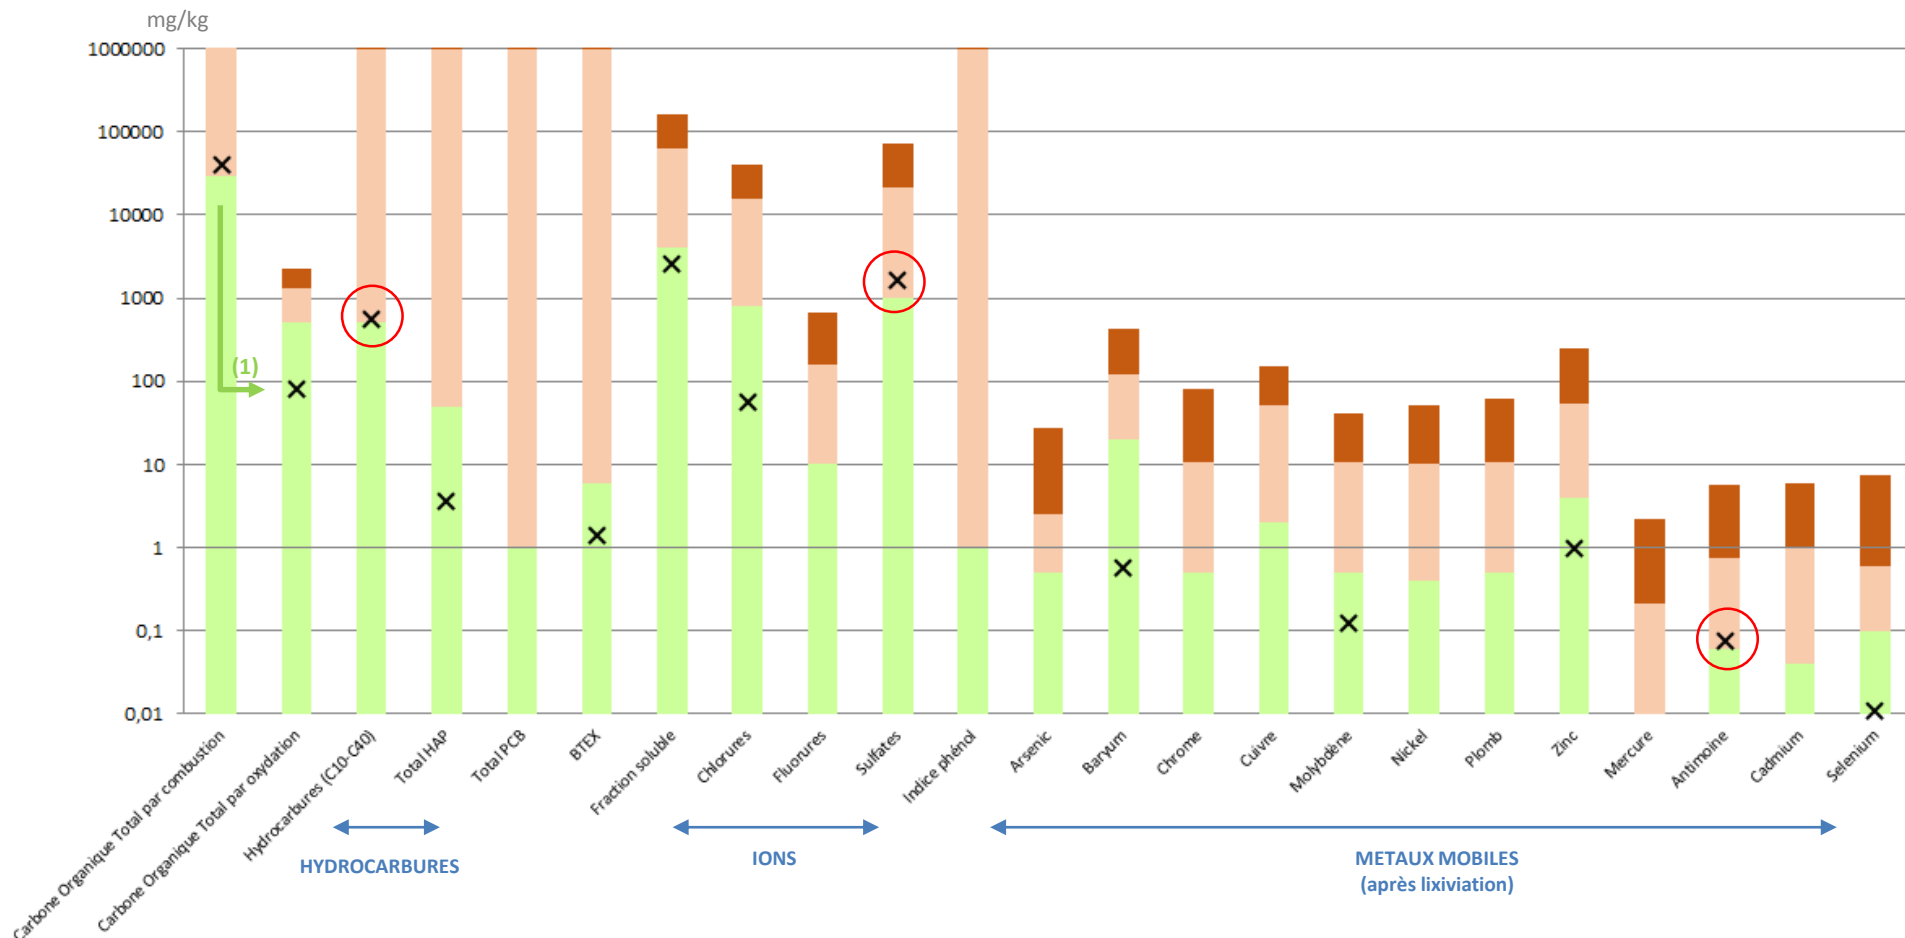
✕ DECHETS NON DANGEREUX

✓ DECHETS COMPATIBLES POUR L'EPANDAGE EN EMPRISE ROUTIERE

**TRAITEMENT A PREVOIR :** EVACUATION EN ISDND (Installation de Stockage des Déchets non-inertes / non-dangereux )

**VOLUME DE BOUES ESTIME :** 20 m<sup>3</sup>

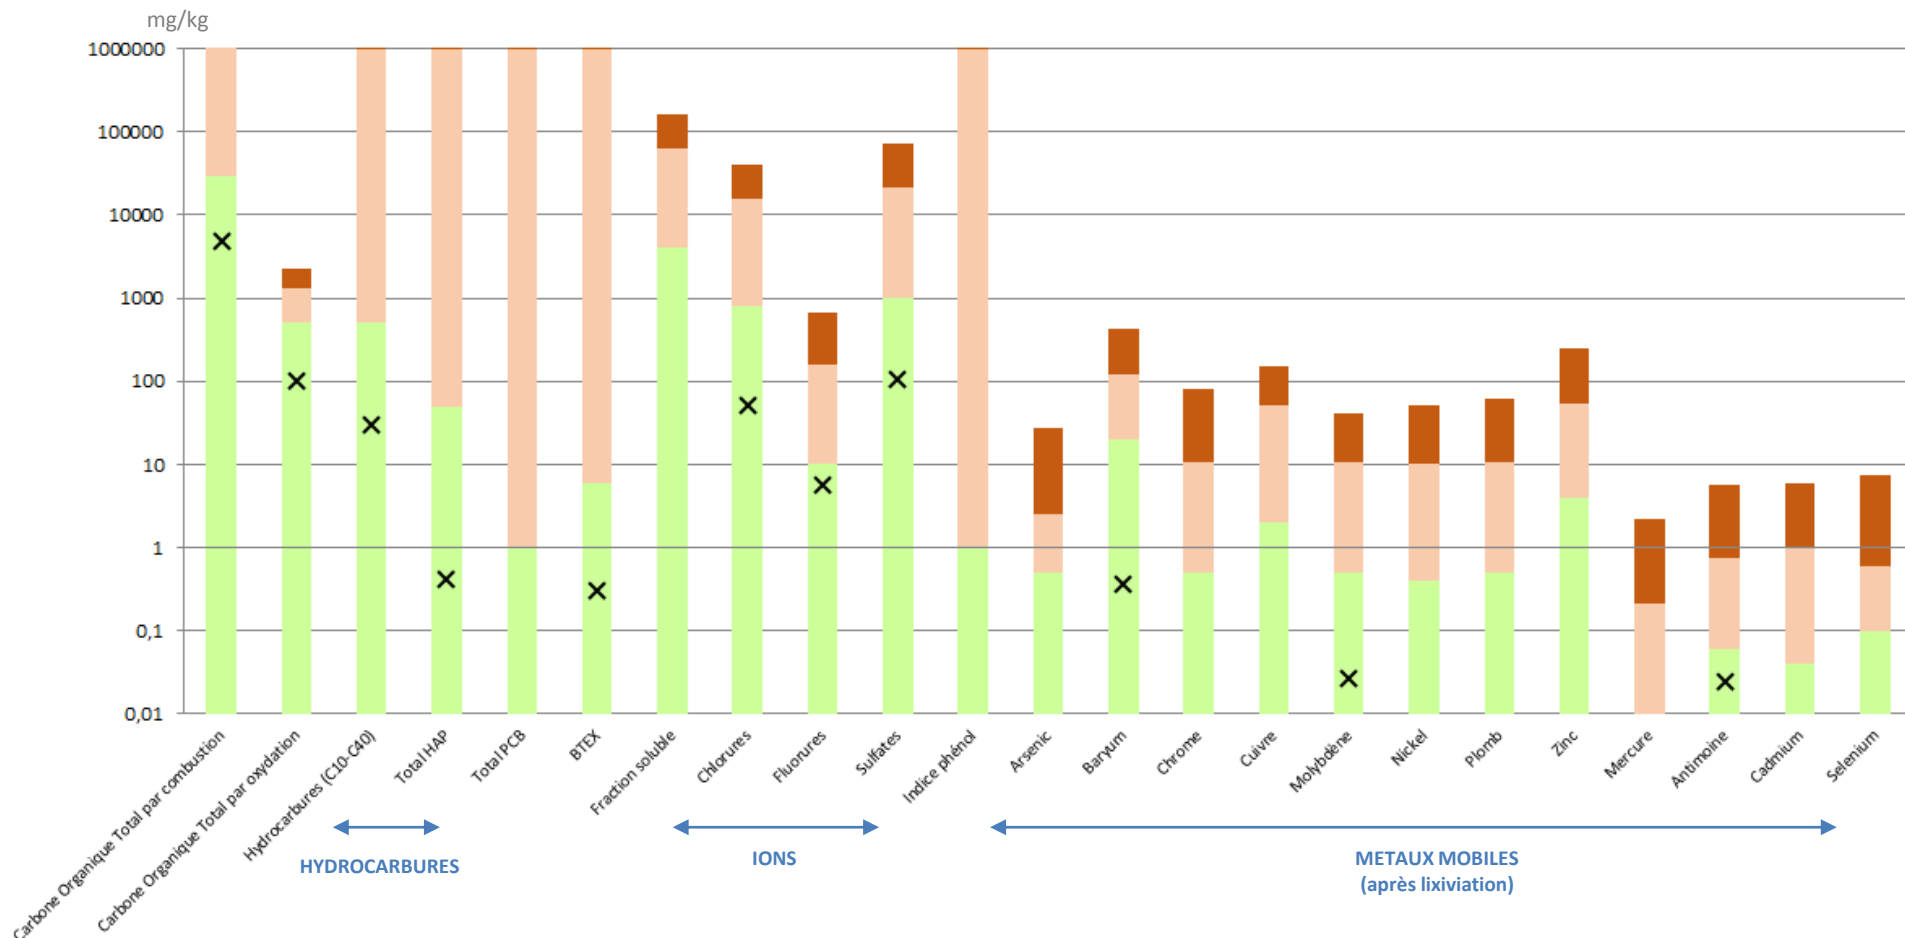
✓ DECHETS INERTES

✓ DECHETS COMPATIBLES POUR L'EPANDAGE EN EMPRISE ROUTIERE

**TRAITEMENT A PREVOIR :** EVACUATION EN ISDI (Installation de Stockage des Déchets Inertes)

**VOLUME DE BOUES ESTIME :** 75 m<sup>3</sup>
