DOSSIER DE DIAGNOSTIC TECHNIQUE

TERMITES

Etat relatif à la présence de termites dans le bâtiment

CCM Centre spatial Guyane
97310 KOUROU

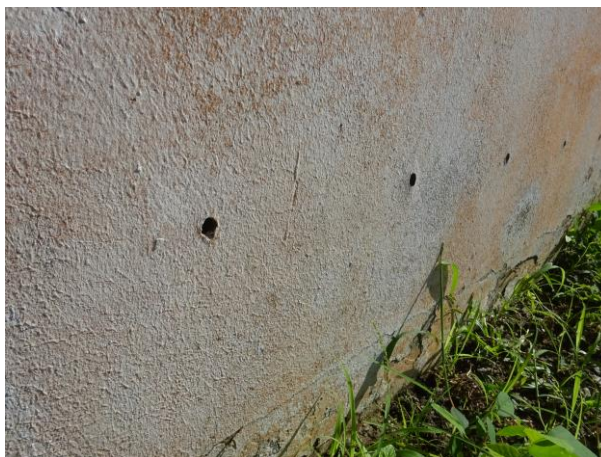
Signes de traitement antérieur : Présence d'injecteurs sur l'ensemble des murs extérieurs.
