DOSSIER DE DIAGNOSTIC TECHNIQUE

Référence : 007KB000669-1
A communiquer pour toute correspondance
Réalisé le : 08/06/2022
Référence mandataire : CN000323

Entrée_C_LGT1023_N2_D
2, Rue des Cigales - Quartier
Pietralba
20100 AJACCIO

Evaluation de l'état de conservation des matériaux et produits de la liste A et B contenant de l'amiante

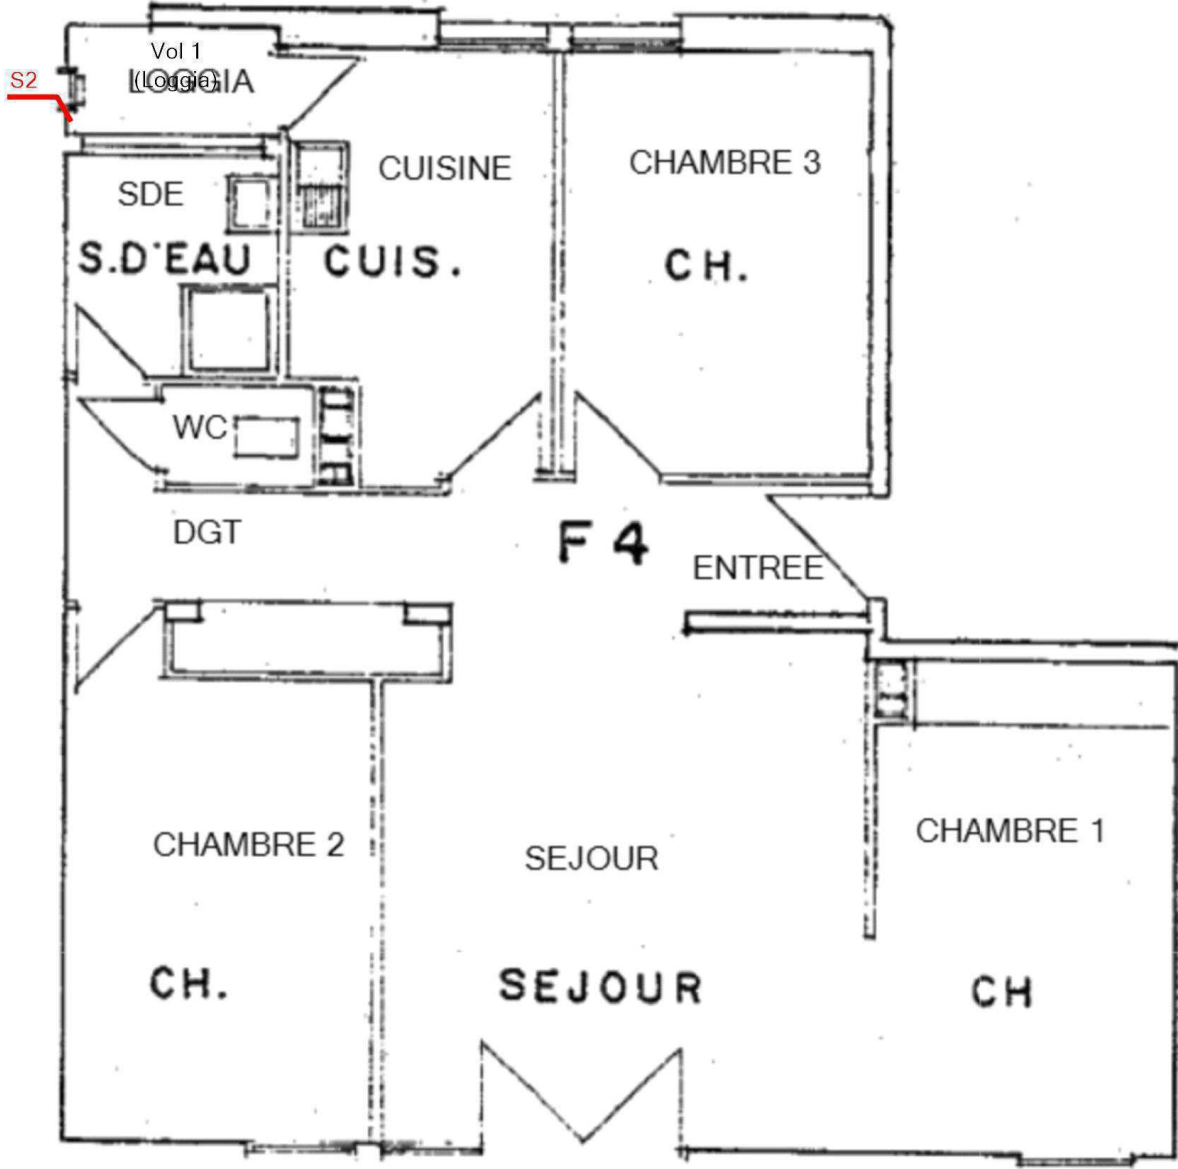
Lgt n°1023	Lgt n°1023 - Plan de repérage - Actions menées

S Localisation d'un sondage positif

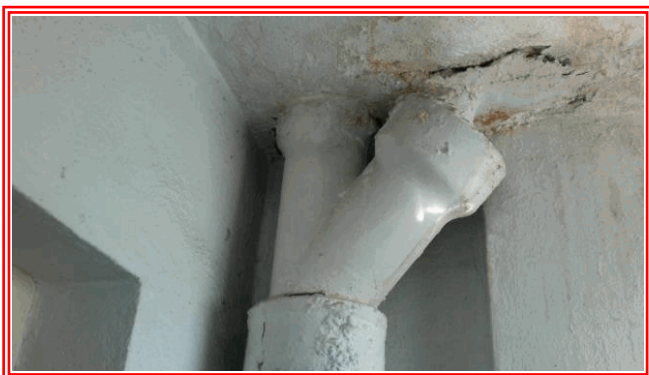
Référence	Localisation	Action
S2 - 2 (S2)	Lgt n°1023 - Vol 1 (Loggia)	Présence sur décision de l'opérateur de repérage

Réf commande : 007KB000669-1 Matériau : Conduit en fibres-ciment
Réf mesure : S2 Destination du local :
Date évaluation : 08/06/2022 Local ou zone homogène :
Batiment : Vol 1
(Loggia)

Résultat : Evaluation périodique
Commentaire :

Cette évaluation consiste à :

- Contrôler périodiquement que l'état de dégradation des matériaux et produits concernés ne s'aggrave pas et, le cas échéant, que leur protection demeure en bon état de conservation ;
- Rechercher, le cas échéant, les causes de dégradation et prendre les mesures appropriées pour les supprimer.
