DOSSIER DE DIAGNOSTIC TECHNIQUE

Référence : 007KB000709

Entrée_C_LGT1027_N3_G
2, Rue des Cigales - Quartier
Pietralba
20100 AJACCIO

Evaluation de l'état de conservation des matériaux et produits de la liste A et B contenant de l'amiante

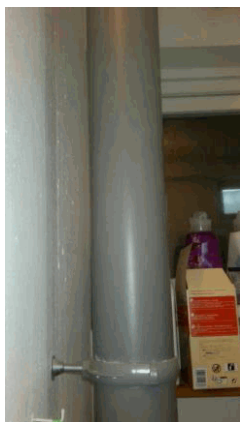
Référence	Localisation	Action
S1 - 2 (S1)	Lgt n°1027 - Vol 1 (Loggia)	Absence : pas d'amiante par nature
