DOSSIER DE DIAGNOSTIC TECHNIQUE

Référence : 007KB000701

Entrée_D_LGT1032_N3_D
2, Rue des Cigales - Quartier
Pietralba
20100 AJACCIO

Evaluation de l'état de conservation des matériaux et produits de la liste A et B contenant de l'amiante

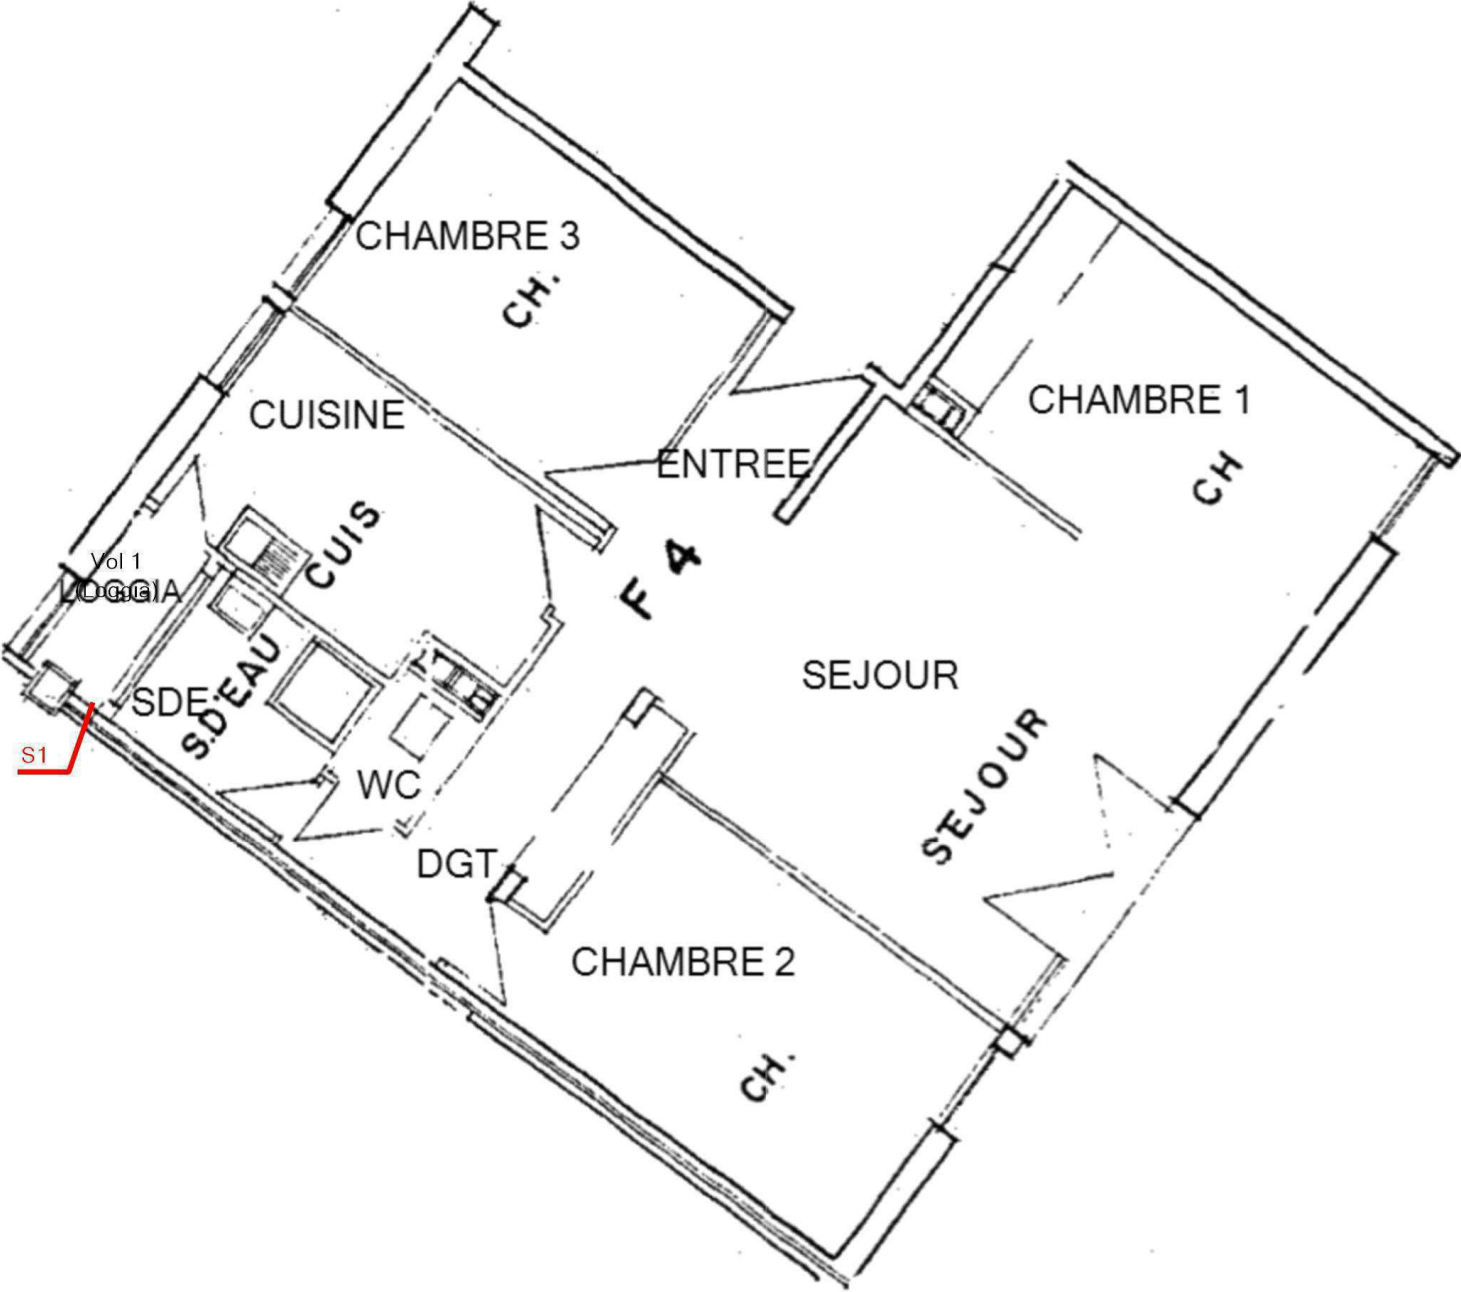
LGT N°1032 - PLAN DE REPÉRAGE - ACTIONS MENÉES				Référence: 007KB000701

Localisation dun sondage positif

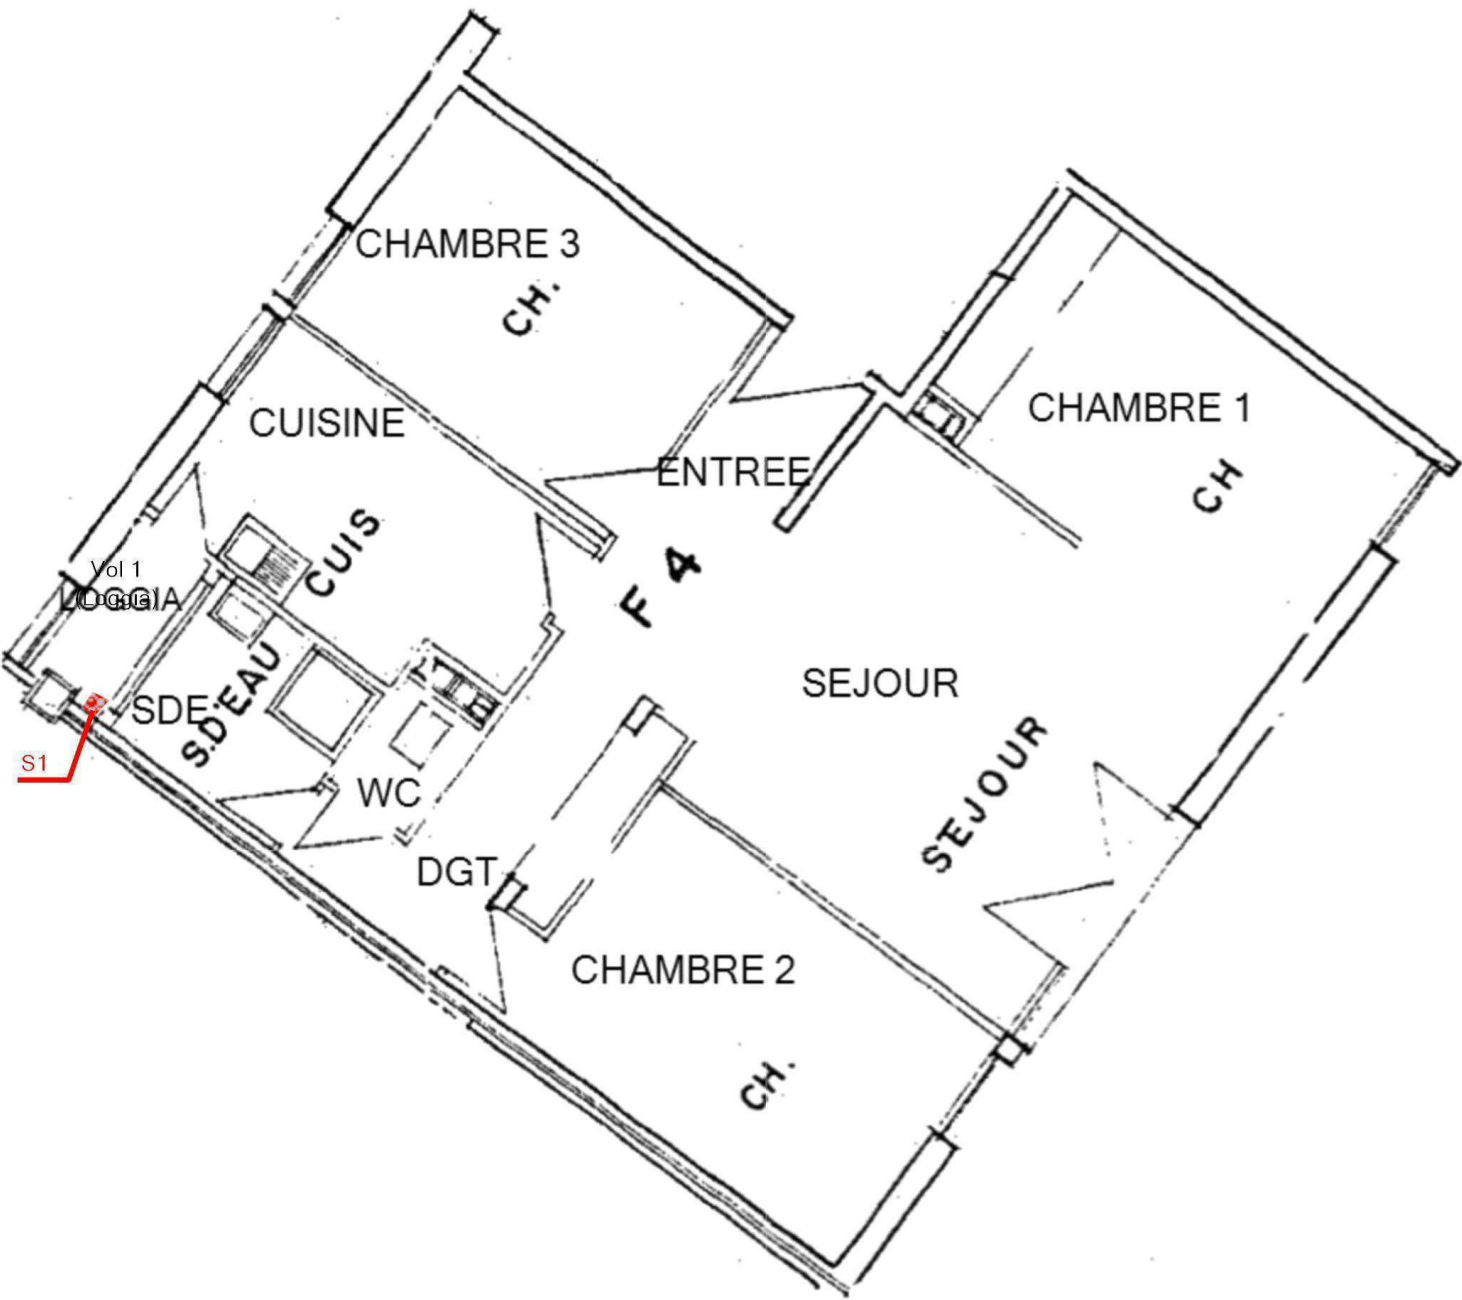
Lgt n°1032	Lgt n°1032 - MPCA Toutes catégories confondues

S1: Conduit en fibres-ciment

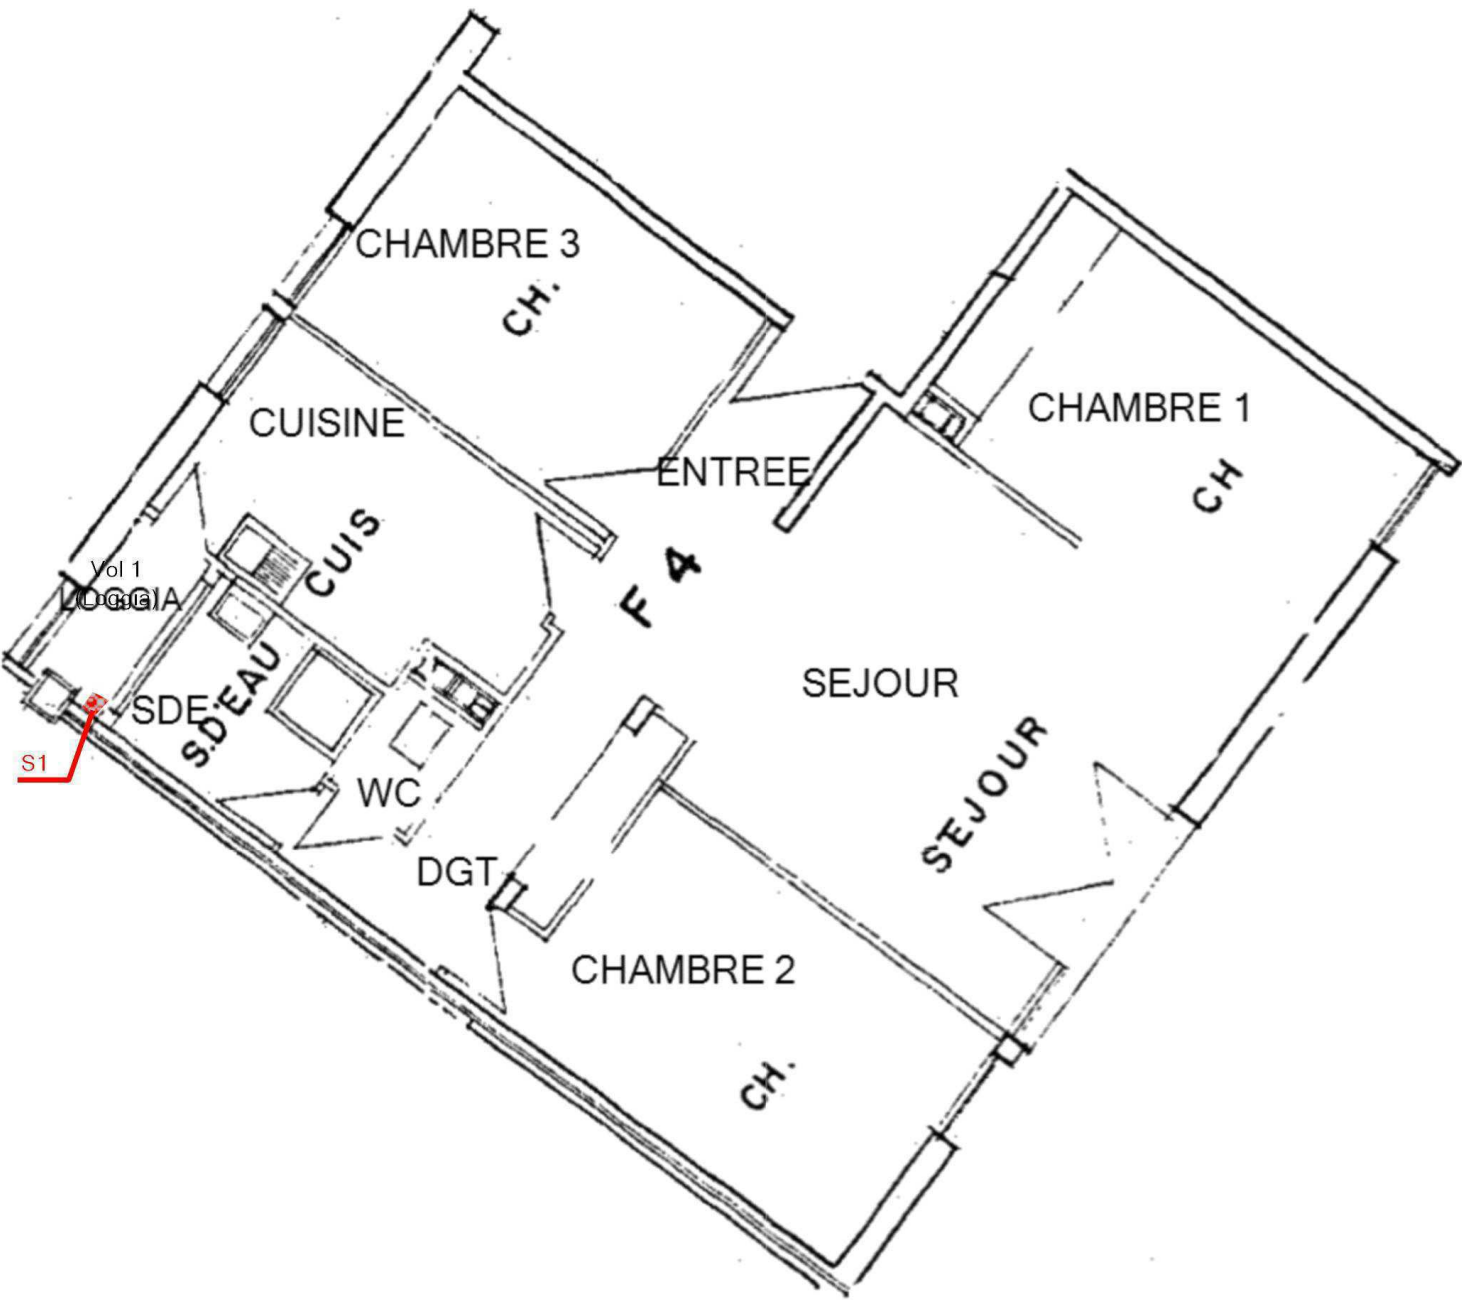
Lgt n°1032	Lgt n°1032 - MPCA Conduits, canalisations et équipements

S1: Conduit en fibres-ciment

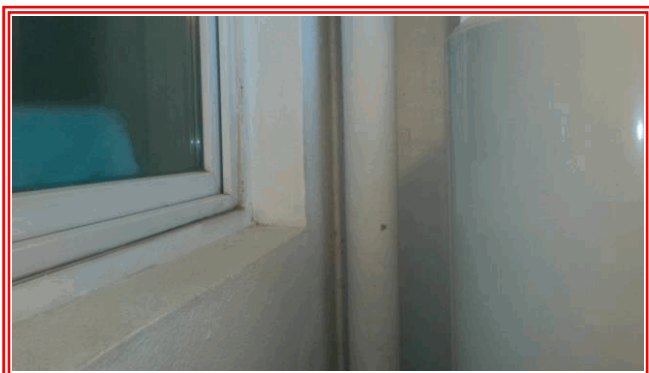
Localisation	Categorie	Composant	Partie de composant	Liste	Réf action	Description	EC
Lgt n°1032							
Vol 1 (Loggia)	Conduits, canalisations et équipements	Conduit eau	Conduit en fibres-ciment	B	S1		EP
Néant							
Néant	Néant	Néant	Néant	Néant	Néant	Néant

Référence	Localisation	Action
S1 - 2 (S1)	Lgt n°1032 - Vol 1 (Loggia)	Présence sur décision de l'opérateur de repérage

Résultat : Evaluation périodique
Commentaire :

- Contrôler périodiquement que l'état de dégradation des matériaux et produits concernés ne s'aggrave pas et, le cas échéant, que leur protection demeure en bon état de conservation ;
- Rechercher, le cas échéant, les causes de dégradation et prendre les mesures appropriées pour les supprimer.
