DOSSIER DE DIAGNOSTIC TECHNIQUE

Réalisé le : 08/06/2022

Entrée_D_LGT1037_N3_G
2, Rue des Cigales - Quartier
Pietralba
20100 AJACCIO

Evaluation de l'état de conservation des matériaux et produits de la liste A et B contenant de l'amiante

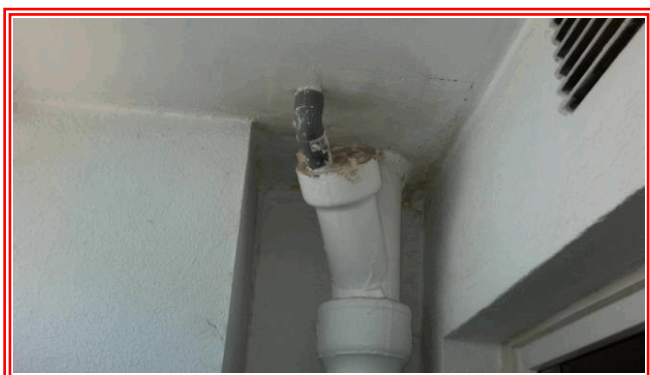
Localisation	Catégorie	Composant	Partie de composant	Liste	Réf action	Description	EC
Lgt n°1037							
Vol 1 (Loggia)	Conduits, canalisations et équipements	Conduit eau	Conduit en fibres-ciment	B	S2		EP
Néant							
Néant	Néant	Néant	Néant	Néant	Néant	Néant

Référence	Localisation	Action
S2 - 2 (S2)	Lgt n°1037 - Vol 1 (Loggia)	Présence sur décision de l'opérateur de repérage

Protection physique	Etat de dégradation	Etendue de la dégradation	Risque de dégradation lié à l'environnement du matériau	Résultat
Protection physique étanche				EP
Protection physique non étanche ou absence de protection physique	Matériau non dégradé		Risque de dégradation faible ou à terme	EP
			Risque de dégradation rapide	AC1
			Risque faible d'extension de la dégradation	EP
	Matériau dégradé	Ponctuelle	Risque d'extension à terme de la dégradation	AC1
			Risque d'extension rapide de la dégradation	AC2
		Généralisée		AC2

Résultat : Evaluation périodique
Commentaire :

Score EP (Evaluation périodique) :

- Contrôler périodiquement que l'état de dégradation des matériaux et produits concernés ne s'aggrave pas et, le cas échéant, que leur protection demeure en bon état de conservation ;
- Rechercher, le cas échéant, les causes de dégradation et prendre les mesures appropriées pour les supprimer.
