DOSSIER DE DIAGNOSTIC TECHNIQUE

Référence : 007KB000699-1
A communiquer pour toute correspondance
Réalisé le : 08/06/2022
Référence mandataire : CN000338

Entrée_D_LGT1038_N2_G
2, Rue des Cigales - Quartier
Pietralba
20100 AJACCIO

Evaluation de l'état de conservation des matériaux et produits de la liste A et B contenant de l'amiante

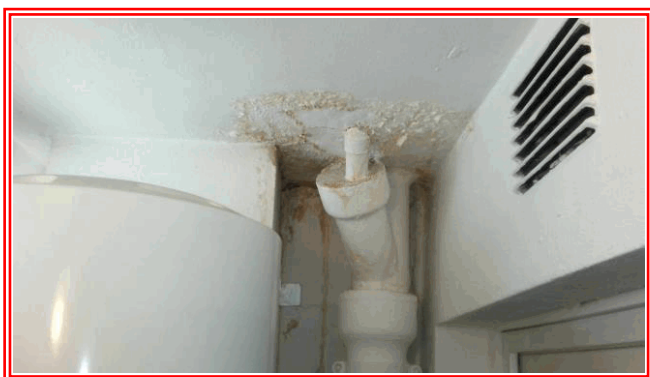
Localisation	Categorie	Composant	Partie de composant	Liste	Réf action	Description	EC
Lgt n°1038							
Vol 1 (Loggia)	Conduits, canalisations et équipements	Conduit eau	Conduit en fibres-ciment	B	S2	Partie haute : conduit en V	EP
Néant							
Néant	Néant	Néant	Néant	Néant	Néant	Néant

Référence	Localisation	Action
S2 - 2 (S2)	Lgt n°1038 - Vol 1 (Loggia)	Présence sur décision de l'opérateur de repérage

Résultat : Evaluation périodique
Commentaire :

- Contrôler périodiquement que l'état de dégradation des matériaux et produits concernés ne s'aggrave pas et, le cas échéant, que leur protection demeure en bon état de conservation ;
- Rechercher, le cas échéant, les causes de dégradation et prendre les mesures appropriées pour les supprimer.
