# DOSSIER DE DIAGNOSTIC TECHNIQUE

**Référence : 007KB000827**

Bâtiment\_Entrées\_ABCD\_PC

## Evaluation de l'état de conservation des matériaux et produits de la liste A et B contenant de l'amiante

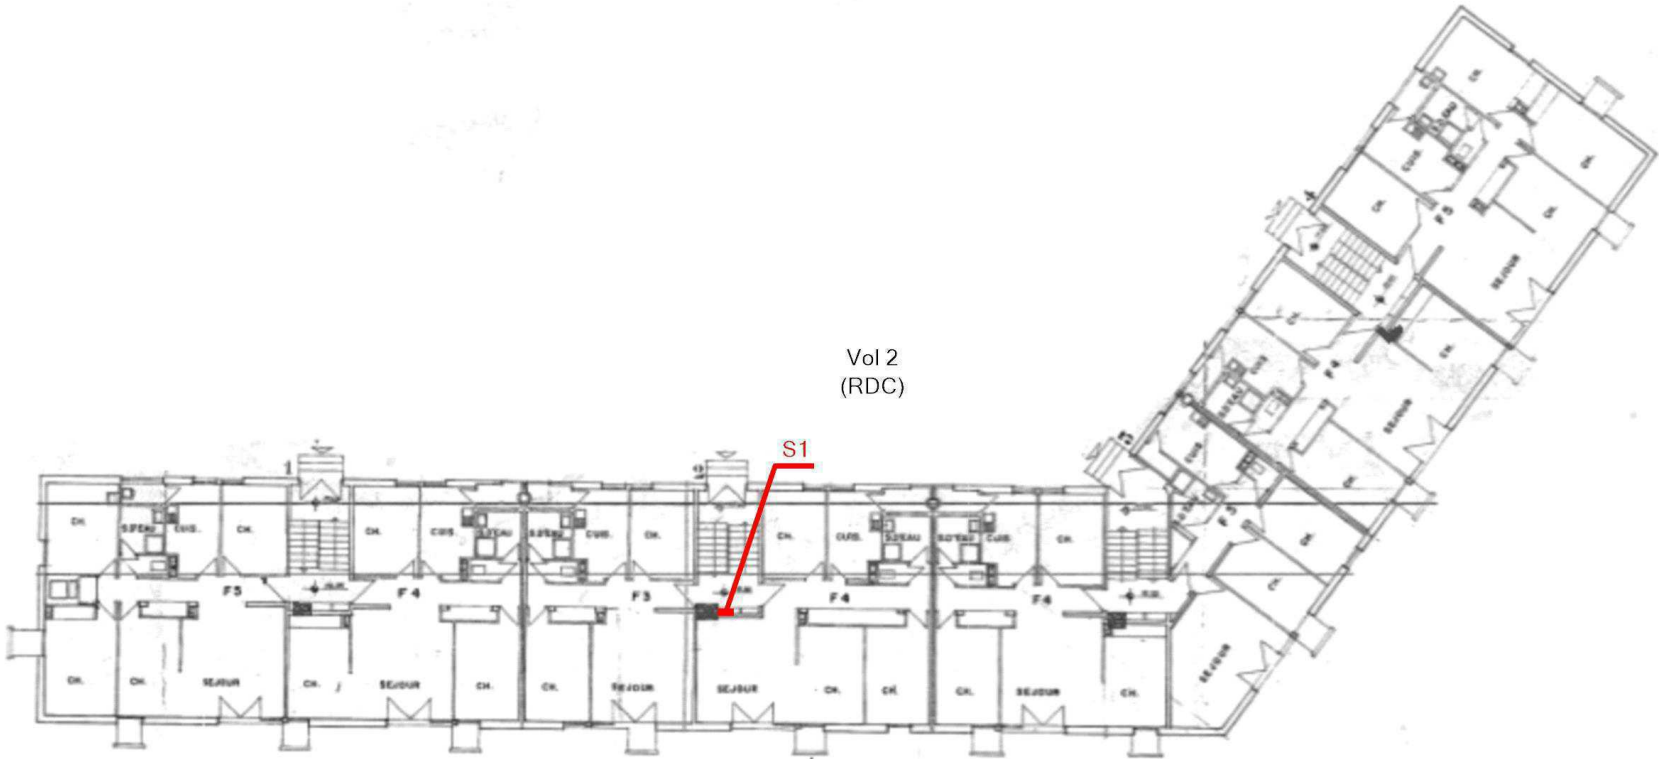
S1: Conduit en fibres-ciment

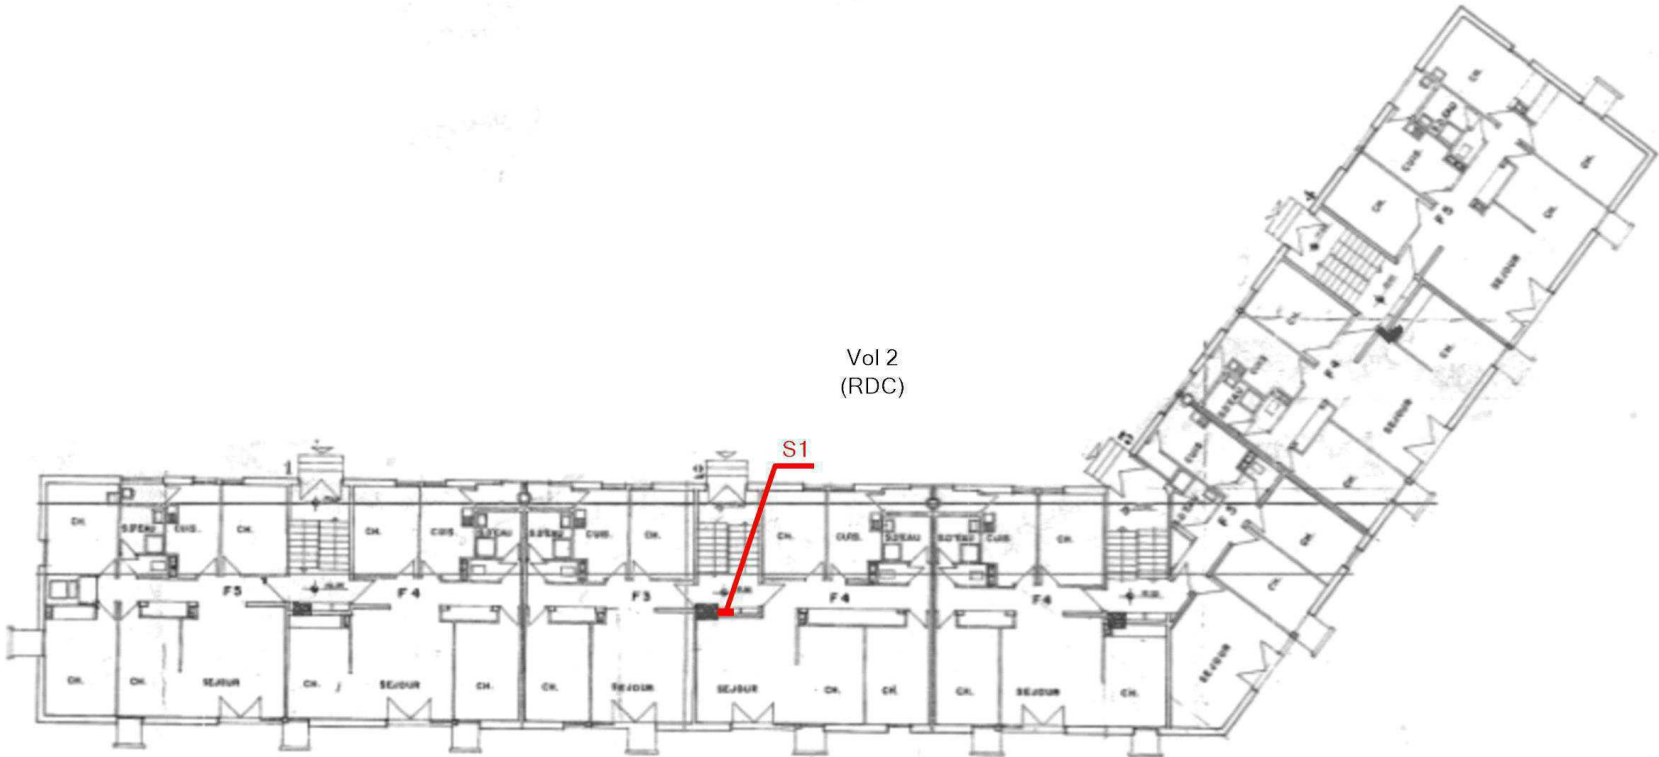
S1: Conduit en fibres-ciment
