## DOSSIER DE DIAGNOSTIC TECHNIQUE

**Référence : 007KB000827-9**

Bâtiment\_Entrées\_ABCD\_PC  
2, Rue des Cigales - Quartier  
Pietralba  
20100 AJACCIO

## Evaluation de l'état de conservation des matériaux et produits de la liste A et B contenant de l'amiante

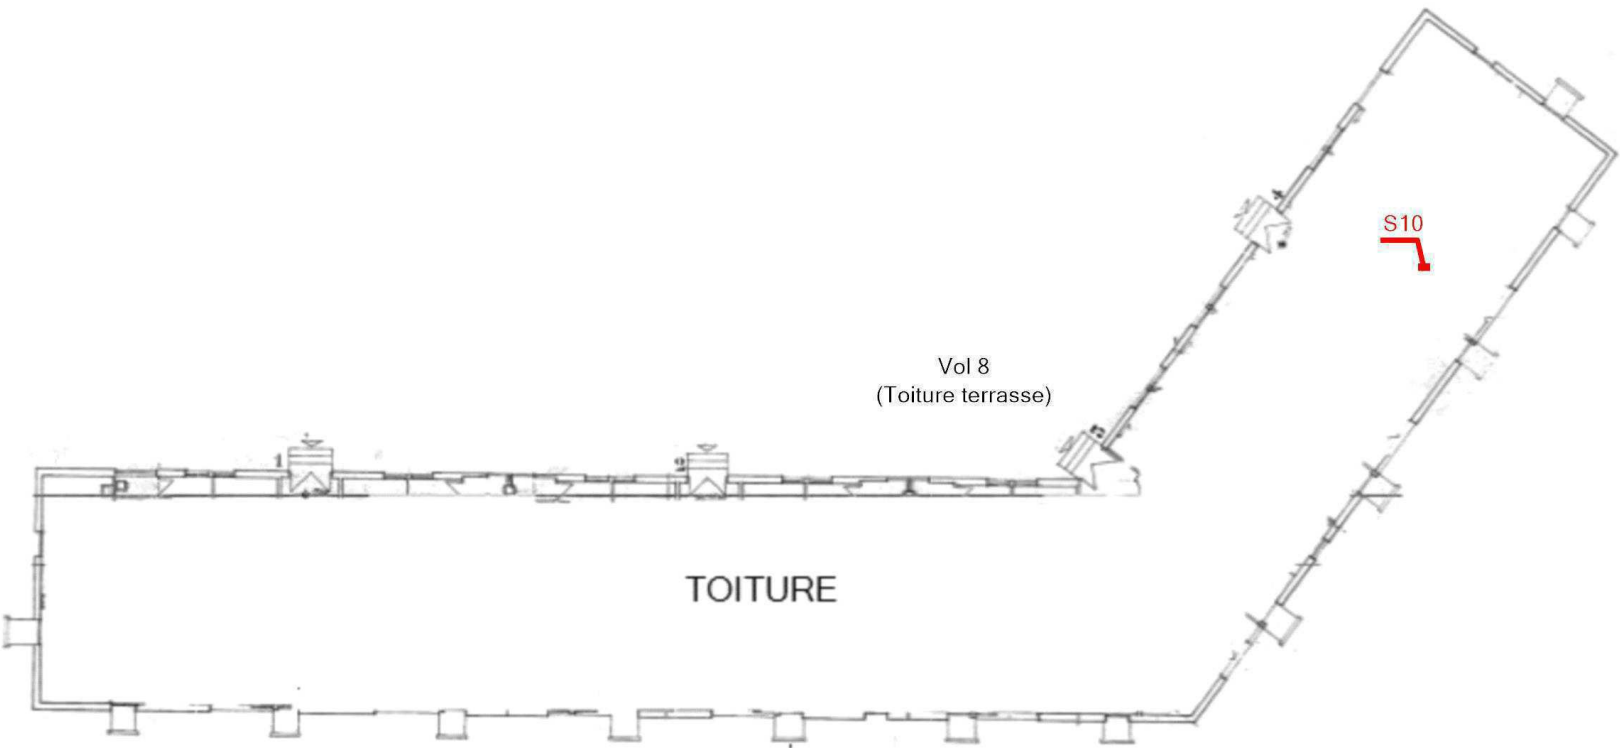
TOITURE TERRASSE - MPCA TOITURE ET ÉTANCHÉITÉ

S10: Conduits de ventilation

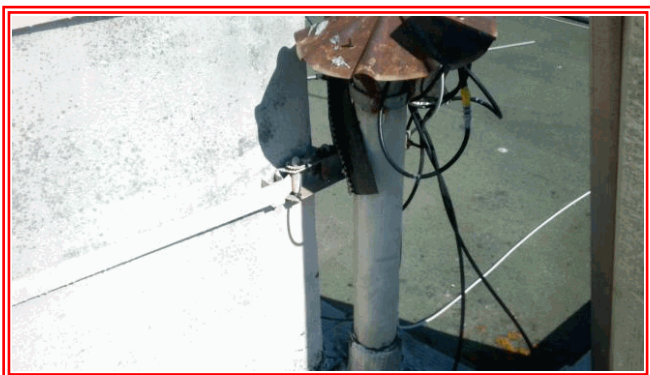
Référence	Localisation	Action
007KB000827 n°1 - 1 (S10)	TOITURE TERRASSE - Vol 8 (Toiture terrasse)	Présence sur décision de l'opérateur de repérage

Réf commande : 007KB000827-9      Matériau : Conduits de ventilation  
Réf mesure : S10      Destination du local :  
Date évaluation : 11/06/2022      Local ou zone homogène :  
Batiment : Vol 8  
(Toiture terrasse)

Protection physique	Etat de dégradation	Etendue de la dégradation	Risque de dégradation lié à l'environnement du matériau	Résultat
Protection physique étanche				EP
Protection physique non étanche ou absence de protection physique	Matériau non dégradé		Risque de dégradation faible ou à terme	EP
			Risque de dégradation rapide	AC1
			Risque faible d'extension de la dégradation	EP
	Matériau dégradé	Ponctuelle	Risque d'extension à terme de la dégradation	AC1
			Risque d'extension rapide de la dégradation	AC2
		Généralisée		AC2

Résultat : Evaluation périodique  
Commentaire :

- Contrôler périodiquement que l'état de dégradation des matériaux et produits concernés ne s'aggrave pas et, le cas échéant, que leur protection demeure en bon état de conservation ;
- Rechercher, le cas échéant, les causes de dégradation et prendre les mesures appropriées pour les supprimer.
