DOSSIER DE DIAGNOSTIC TECHNIQUE

Référence : 007KB000827-10

Bâtiment_Entrées_ABCD_PC
2, Rue des Cigales - Quartier
Pietralba
20100 AJACCIO

Evaluation de l'état de conservation des matériaux et produits de la liste A et B contenant de l'amiante

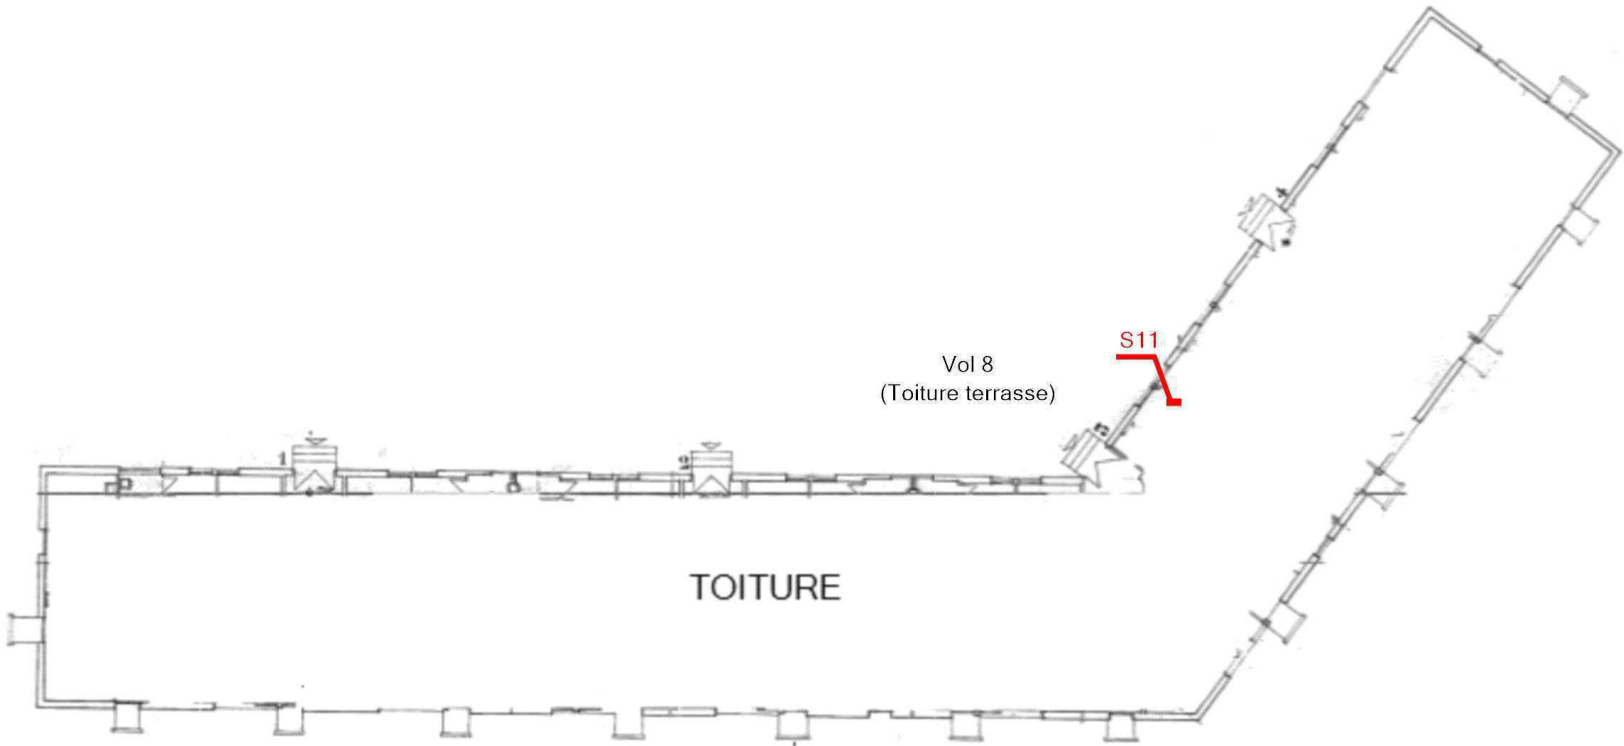
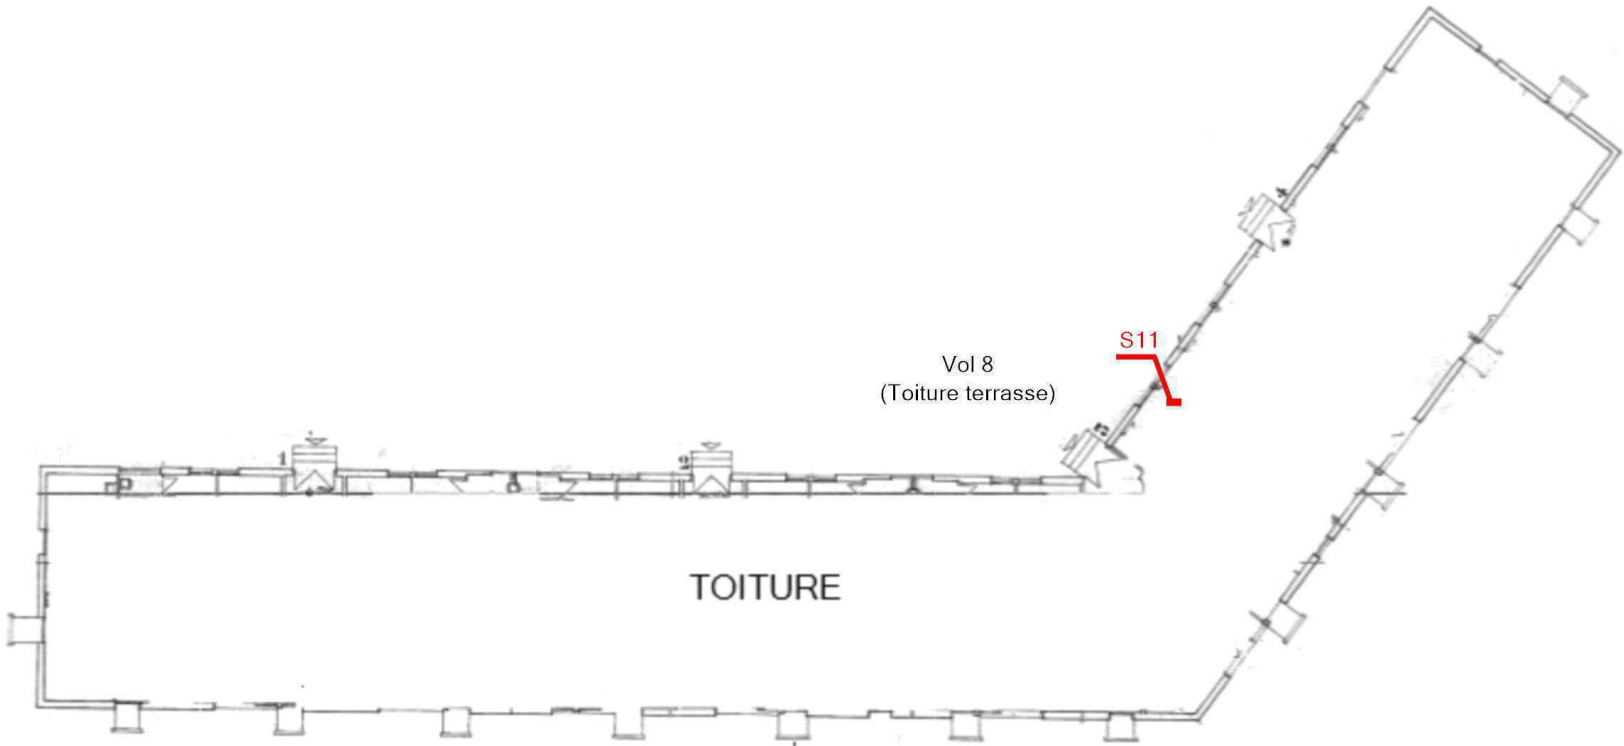
S11: Conduits de ventilation

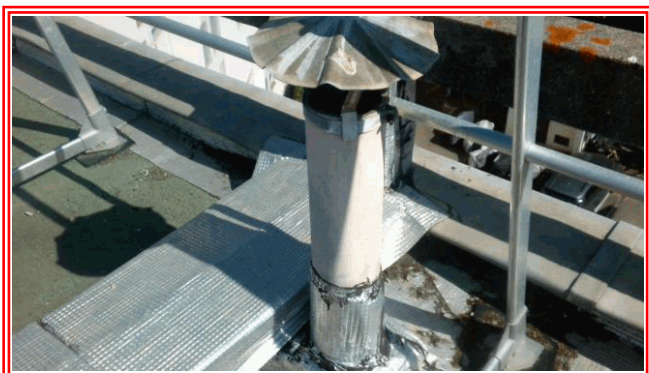
Localisation	Categorie	Composant	Partie de composant	Liste	Réf action	Description	EC
Néant							
Néant	Néant	Néant	Néant	Néant	Néant	Néant	
TOITURE TERRASSE							
Vol 8 (Toiture terrasse)	Toiture et étanchéité	Eléments ponctuels	Conduits de ventilation	B	S11		EP

Référence	Localisation	Action
007KB000827 n°1 - 1 (S11)	TOITURE TERRASSE - Vol 8 (Toiture terrasse)	Présence sur décision de l'opérateur de repérage

Résultat : Evaluation périodique
Commentaire :

- Contrôler périodiquement que l'état de dégradation des matériaux et produits concernés ne s'aggrave pas et, le cas échéant, que leur protection demeure en bon état de conservation ;
- Rechercher, le cas échéant, les causes de dégradation et prendre les mesures appropriées pour les supprimer.
